Bundesstelle für Seeunfalluntersuchung
Federal Bureau of Maritime Casualty Investigation
Bundesoberbehörde im Geschäftsbereich des Bundesministeriums
für Verkehr, Bau und Stadtentwicklung

Untersuchungsbericht 445/10

**Brand auf dem
Ro-Ro-Fahrgastschiff
LISCO GLORIA
am 8. Oktober 2010
nordwestlich von Fehmarn**

1. Februar 2012

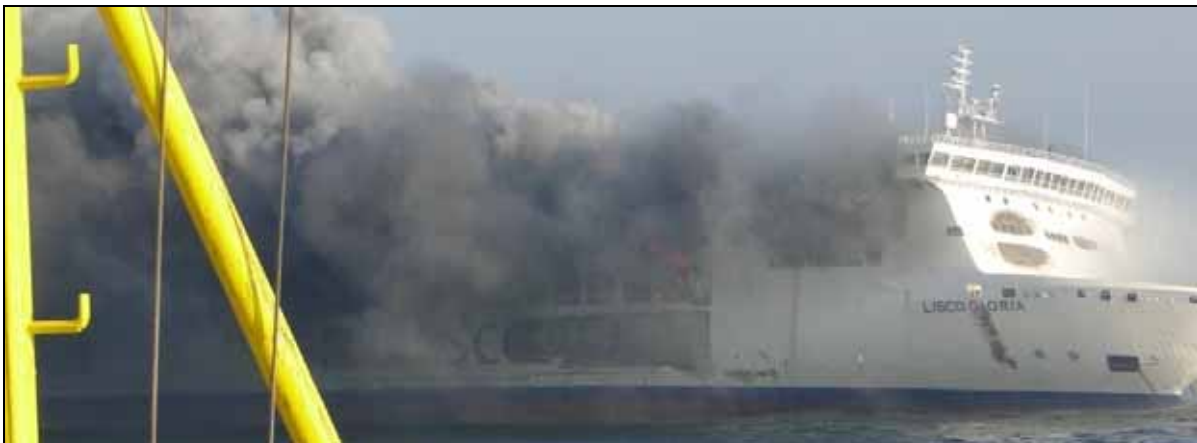
Am 9. Oktober 2010, 09:35 Uhr, liegt die LISCO GLORIA vor Anker. Der Brandrauch zieht nun im Wind von vorn nach hinten über das Schiff. Abbildung 111 zeigt, dass der Mast auf Deck 10 (*Peildeck*) um 09:40:54 Uhr, noch gerade steht. Der strukturelle Kollaps der Aufbauten scheint zu diesem Zeitpunkt noch nicht in vollem Umfang abgeschlossen zu sein.

Abbildung 111: Aufnahme vor dem strukturellen Kollaps der Aufbauten, aufgenommen am 9. Oktober 2010 um 09:40 Uhr

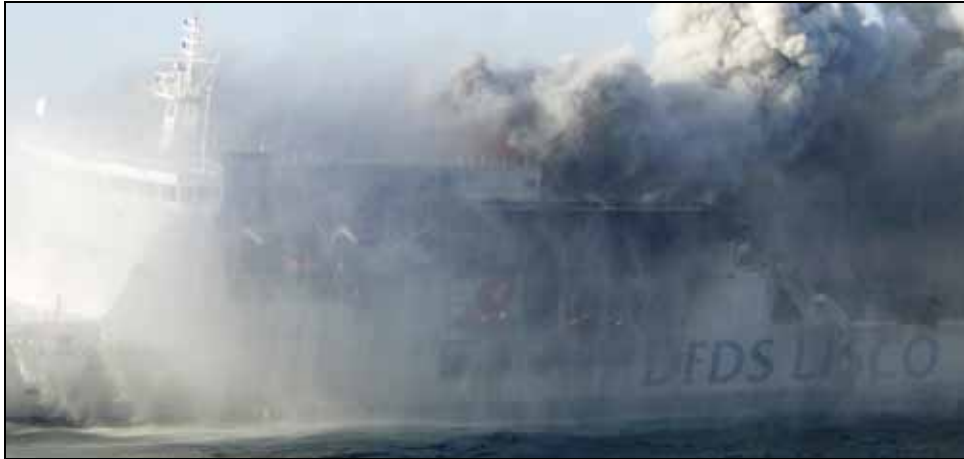
Da die Fähre vor Anker im Wind lag, war der Blick auf die Backbordseite frei. Auf mehreren Bildern ist zu erkennen, dass es gegen 09:46 Uhr auf der Backbordseite brennt. Zu sehen ist auch, dass die Ausprägungen der Brandzehrungen an der Außenhaut von Deck 4 an Backbord geringer ausfallen als an Steuerbord (vgl. Abb. 112). Dies kann als Hinweis für eine Brandentstehung an Steuerbord gewertet werden.

Abbildung 112: Brand auf der Backbordseite im überbauten Bereich des Oberdecks, aufgenommen am 9. Oktober 2010 um 09:46 Uhr

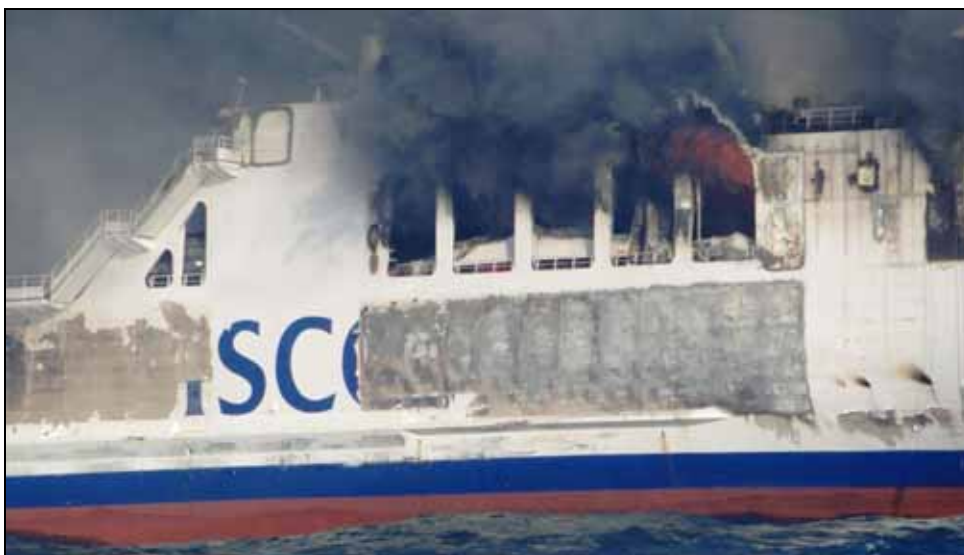
Auf weiteren Bildern ist zu erkennen, dass sich die Brandhitze auf Deck 4 der Außenhülle bis hinter den seitlichen Namenszug der Fähre mitgeteilt hat. In Abbildung 113 zeigt sich, dass oberhalb des ersten Ventilationsfensters an Steuerbord ein massiver Materialverlust an der unteren Kante des aus Aluminium gefertigten Kabinenaufbaus eingetreten ist. Dabei handelt es sich also nachweislich um einen Effekt, welcher nicht der frühen Brandphase zuzuordnen ist, sondern erst im späteren Verlauf der Brandausweitung eintrat. Aus den hinteren Ventilationsöffnungen unterhalb der Rettungsbootstation an Steuerbord dringt schwarzer Qualm.

Abbildung 113: Materialverlust im Übergang zu Deck 7, aufgenommen am 9. Oktober 2010 um 10:38 Uhr

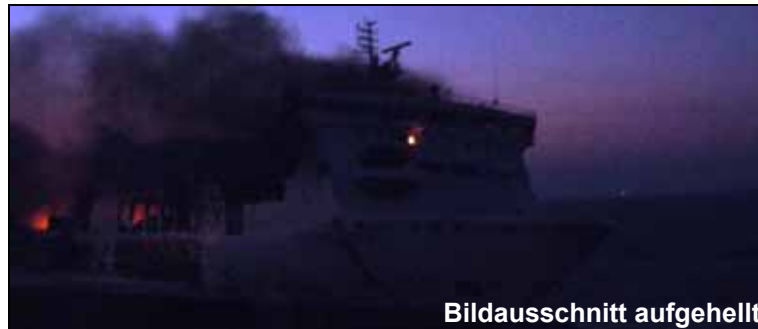
Der Brand setzt sich in der kommenden Nacht über das ganze Schiff hinweg fort (vgl. Abb. 117).

Abbildung 117: Brand am Abend des 9. Oktober 2010, aufgenommen um 19:19 Uhr

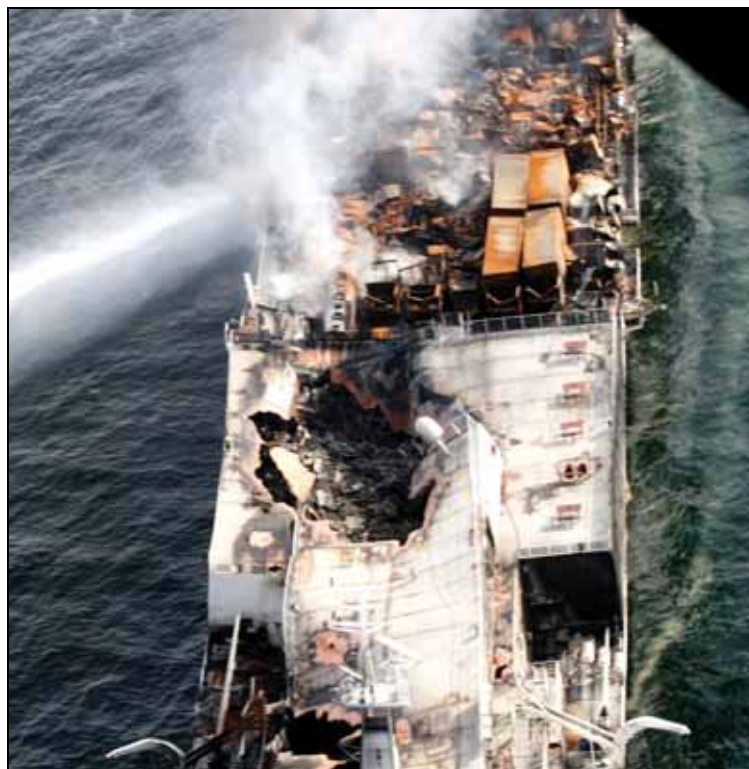
Am 10. Oktober 2010 stellt sich der Zerstörungszustand der LISCO GLORIA äußerlich im Wesentlichen so dar, wie er bei der späteren Untersuchung in Augenschein genommen wurde (vgl. Abb. 8). Der Mast auf Deck 10 ist nach hinten und die seitlichen Aufbauten nach innen gekippt. Der übergroße Brandtrichter in den Aufbauten, wie er in Abbildung 118 vom 15. Oktober 2010 aus der Luft fotografiert wurde, dürfte sich demnach zu diesem Zeitpunkt vollständig entwickelt haben.

Abbildung 118: Brandtrichter, aufgenommen am 15. Oktober 2010 um 11:39 Uhr

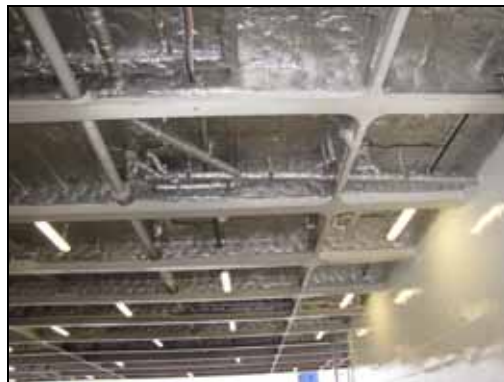
Um einen Eindruck von der Originalsituation an Bord der LISCO GLORIA zu erhalten, wurde am 25. Januar 2011 deren Schwesterschiff DANA SIRENA im Hafen von Esbjerg besucht. Die Konstruktionsteile der Fahrzeugdecks waren im vorderen Schiffsabschnitt mit 4 cm starker aluminiumkaschierter Mineralwolle verkleidet (vgl. Abb. 119).

Abbildung 119: Deckenverkleidung auf dem Schwesterschiff DANA SIRENA

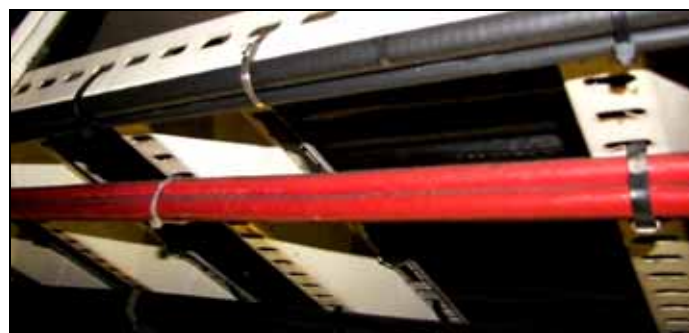
Das Isolationsmaterial wurde gegen Herausfallen mit kleinen Metalltellern gesichert. Die Rohrleitungen waren in diesen Bereichen teilweise mit schwarzem Kunststoffschaum ummantelt. Zur Befestigung diente an einigen Stellen Klebeband. Elektrische Leitungsmaterialien befanden sich anteilig auf Kabelpritschen. Daran an der Unterseite befestigte Kabel waren in größeren Anständen mit Kabelbindern aus Metall fixiert. Zwischen den Metallkabelbindern waren Kunststoffkabelbinder verwendet worden (vgl. Abb. 120).

Abbildung 120: An Bord der DANA SIRENA verwendete Kabelbinder aus Metall und Kunststoff

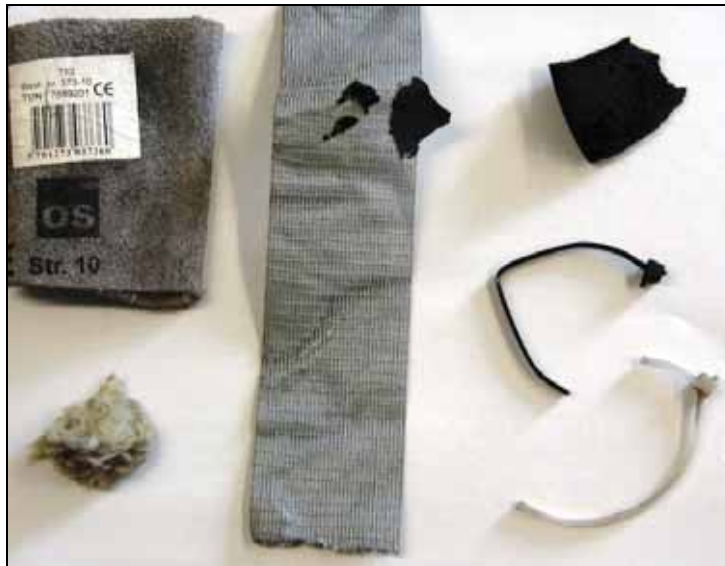
Um die Brandeigenschaften der vorgenannten Materialien grob einschätzen zu können, wurden davon Proben entnommen (vgl. Abb. 121): ein Stück eines abgeschnittenen Lederhandschuhs, ein Stück grau eingefärbten Gewebeklebebandes, ein Stück schwarzen Kunststoffschaummaterials, ein Stück grünlichen Mineralwollmaterials sowie jeweils ein Stück eines schwarzen und eines transparenten Kunststoffkabelbinders.

Abbildung 121: Materialproben von Bord der DANA SIRENA

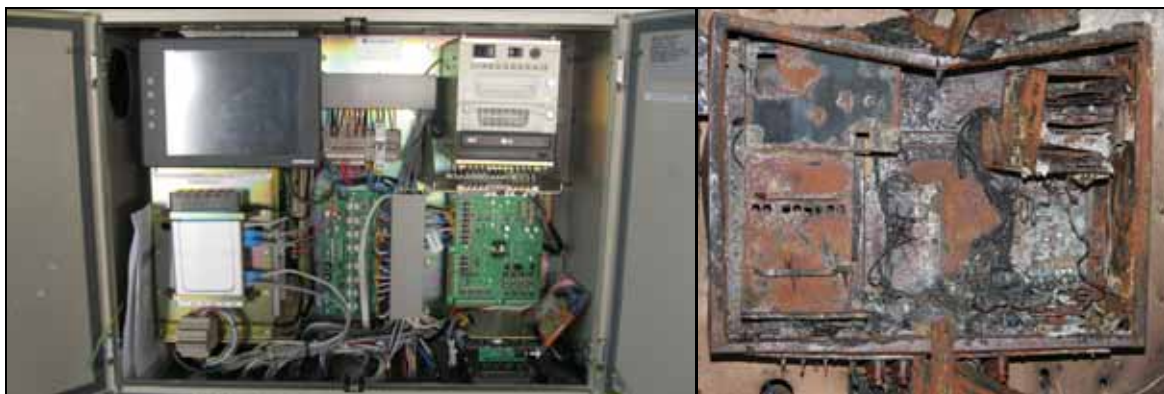
Die LISCO GLORIA war mit einem Schiffsdatenschreiber (Voyage Data Recorder - VDR) ausgerüstet. Die Hauptspeichereinheit (Main Unit) befand sich im Brückenhaus und ist bei dem Brand vollständig zerstört worden (vgl. Abb. 122).

Abbildung 122: VDR Hauptspeicher im Originalzustand (Vergleichsmodell) und nach dem Brand

Ein Auslesen der Festplatten war bei derartigem Zerstörungsgrad nicht mehr möglich. Daher musste sich die Untersuchung auf die in der Schutzkapsel des VDR (sog. Final Recording Medium - FRM) gespeicherten Daten beschränken. Das FRM

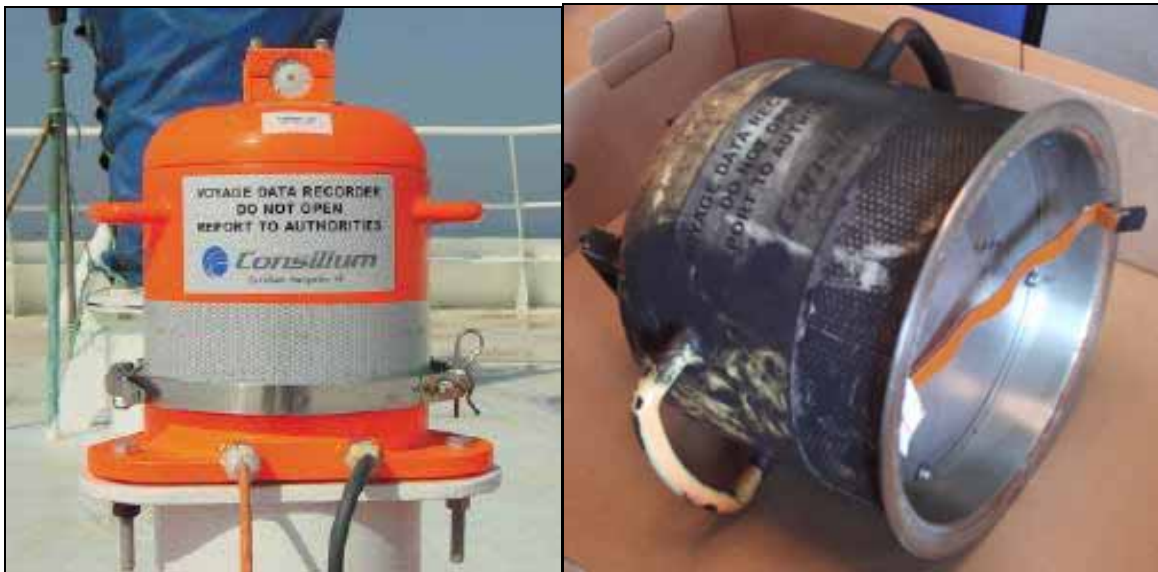
war auf dem Peildeck angebracht und hatte das Feuer nahezu unbeschadet überstanden (vgl. Abb. 123).

Abbildung 123: VDR-Kapsel im Originalzustand (Vergleichsmodell) und von Bord der LISCO GLORIA Die Kapsel war durch ein Boardingteam von der noch brennenden Fähre geborgen worden, um ein Überschreiben oder eine sonstige Beeinträchtigung der aufgezeichneten Schiffsdaten so weit wie möglich zu verhindern. Beim Bergen wurde nur der obere Teil der Kapsel mitgenommen und später der dänischen Seeunfalluntersuchungsbehörde übergeben. Der untere Teil, die zum Auslesen der gespeicherten Daten erforderliche Schnittstelle, war an Bord verblieben (vgl. Abb. 124).

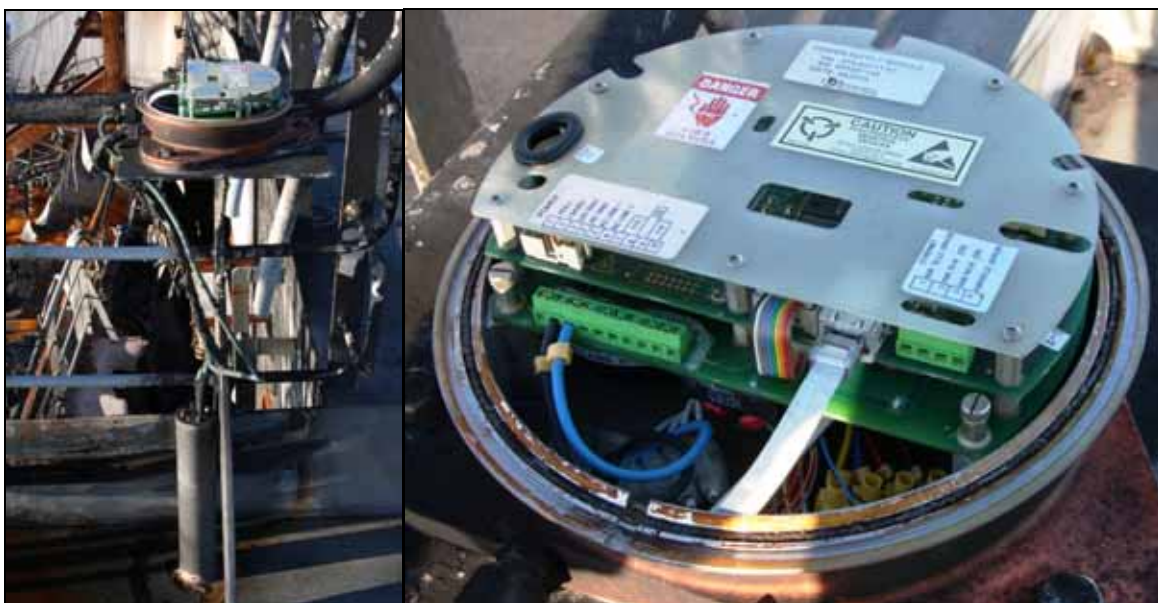
Abbildung 124: VDR-Interface auf dem Peildeck der LISCO GLORIA

Die Schnittstelle, die u.a. der Stromversorgung des Speichermediums in der Kapsel dient, war bis zum erstmaligen Eintreffen des Untersuchungsteams auf der LISCO GLORIA am 25. Oktober 2010 den Witterungsbedingungen ungeschützt ausgesetzt

gewesen, so dass sich die Untersucher gegen einen Einsatz dieser Schnittstelle für den Versuch des Datenauslesens entschieden. Stattdessen wurde die Kapsel durch Mitarbeiter der BSU zum Hersteller des VDR, der Firma Consilium, gebracht, um die Gefahr eines Datenverlusts durch die dort verfügbare technische Ausrüstung mit Originalbauteilen zu minimieren. Das Auslesen der in der Kapsel gespeicherten Daten erfolgte im Beisein der BSU am 28. und 29. Oktober 2010. Es gestaltete sich als Herausforderung, da es sich bei der Kapsel um ein Modell der zweiten Baureihe handelte, das sich seitens der Konfiguration der Daten grundlegend von den beim Hersteller verfügbaren neueren Baureihen unterschied. Mit Unterstützung eines Programmierers gelang es schließlich, Daten für den Zeitraum vom 8. Oktober 2010, 20:53:46 Uhr bis 9. Oktober 2010, 00:23:45 Uhr wiederherzustellen. Mehr Daten waren nicht gespeichert worden. Die Audio-Aufzeichnung stoppte bereits um 00:22:46 Uhr. Der gespeicherte Datensatz enthielt insbesondere

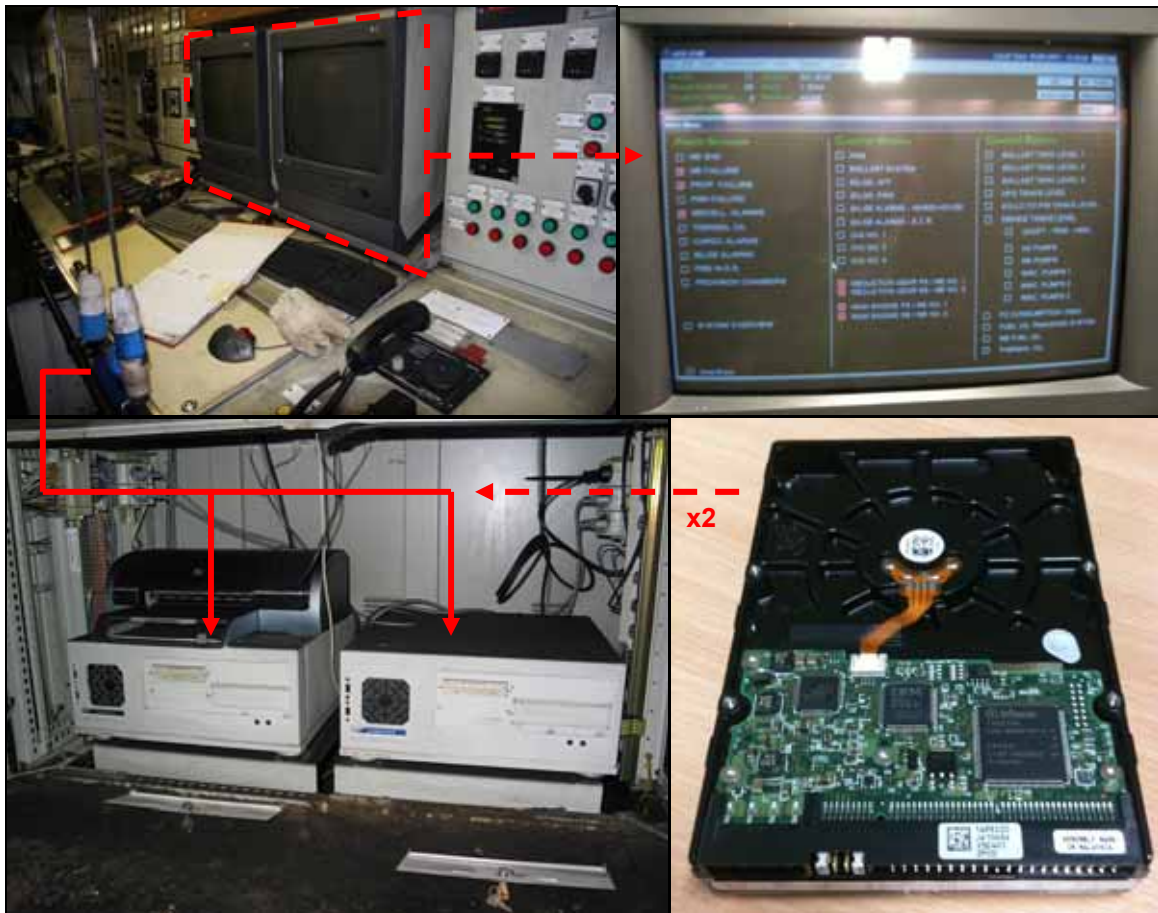
Abbildung 126: Steuerungs- und Überwachungssystem im Maschinenkontrollraum der LISCO GLORIA

Bei der ersten Besichtigung der LISCO GLORIA am 25. Oktober 2010 baute das Untersuchungsteam als weitere mögliche Datenquelle die beiden Festplatten des Zentralen Steuerungssystems im Maschinenkontrollraum aus (vgl. Abb. 126).

Die Festplatten waren bei der Sicherstellung äußerlich unbeschädigt. Sie wurden für die Seeunfalluntersuchung durch einen Vertriebspartner des Systemherstellers
