Bundesstelle für Seeunfalluntersuchung
Federal Bureau of Maritime Casualty Investigation
Bundesoberbehörde im Geschäftsbereich des Bundesministeriums
für Verkehr, Bau und Stadtentwicklung

Summarischer
Untersuchungsbericht 450/11

Schwerer Seeunfall

**Grundberührung
des Containerschiffs FIDUCIA
vor Cebu / Philippinen
am 16. September 2011**

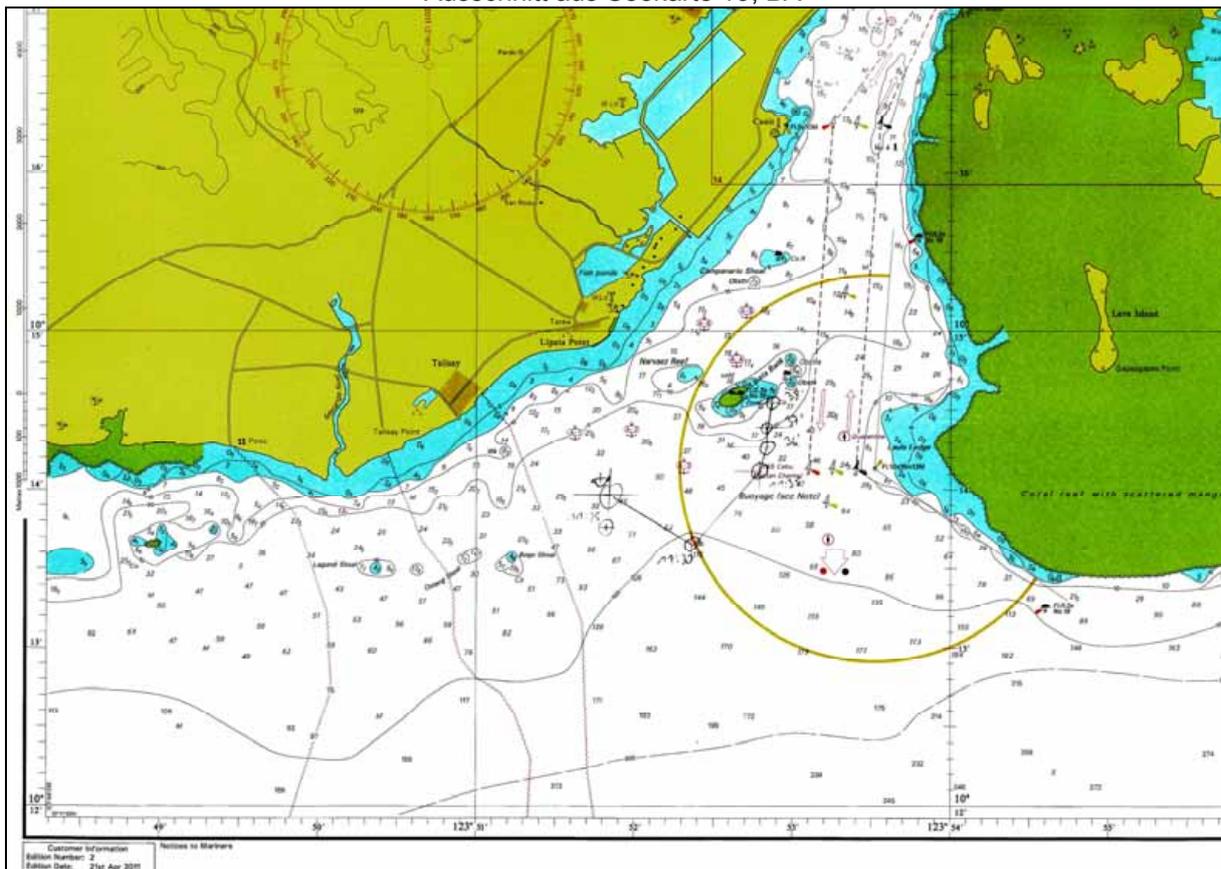
Abbildung 2: Seekarte

Art des Seeunfalls/Vorkommnis im Seeverkehr:	Schwerer Unfall / Grundberührung
Datum/Uhrzeit:	16. September 2011 / 11:40 Uhr
Ort:	Zufahrt Hafen von Cebu
Breite/Länge:	φ 10°14,56'N λ 123°52,86'E
Fahrtabschnitt:	Revierfahrt Ankunft
Platz an Bord:	Vorschiff
Menschlicher Faktor:	Ja, menschlicher Fehler Ja, Verstoß
Folgen (für Mensch, Schiff, Ladung und Umwelt sowie sonstige Folgen):	Festkommen des Schiffes ohne weitere Schäden, Freikommen nur mit Schlepper möglich gewesen

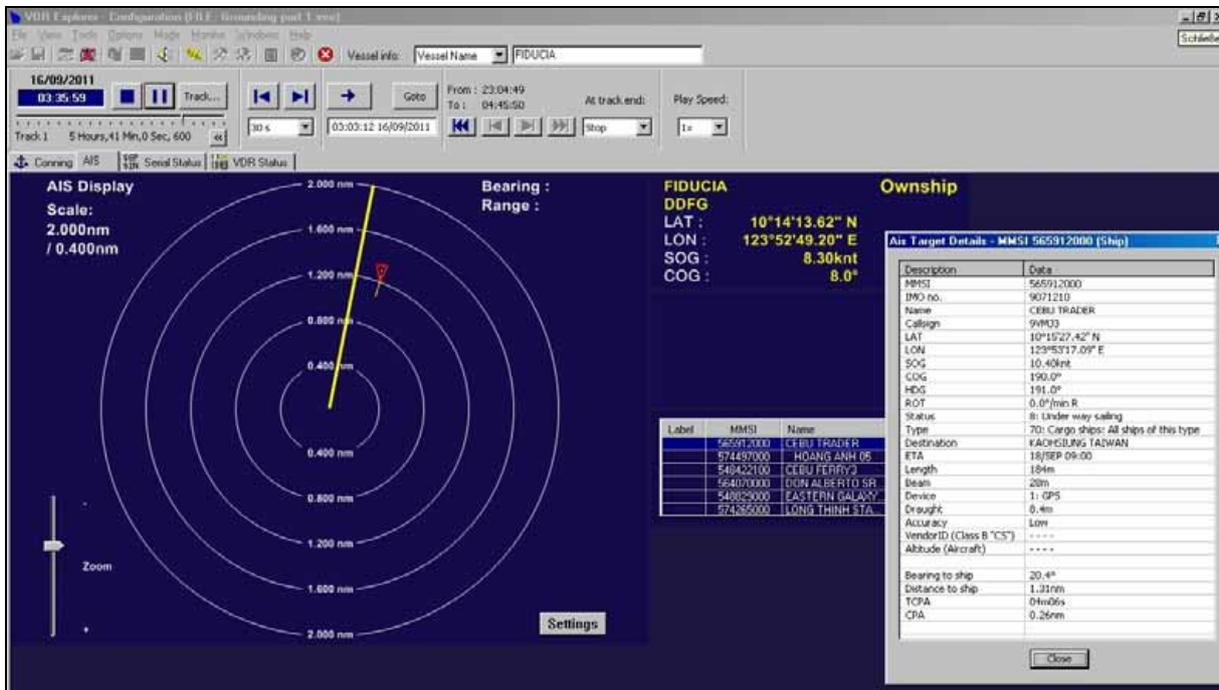
Abbildung 10: AIS-Daten über CEBU TRADER

Bereits eine Minute später dreht die FIDUCIA deutlich nach Backbord (Abbildung 9). Dies ist das Ergebnis der Absprache zwischen dem Lotsen und der Schiffsführung. Der Lotse hatte sich zuvor mit seinem Kollegen auf der CEBU TRADER so abgestimmt, da diese einen noch größeren Tiefgang hatte und mehr in der Mitte des Fahrwassers bleiben sollte. Die Schiffsführung der FIDUCIA hatte sich mittels der AIS-Daten der CEBU TRADER über die aktuellen Daten informiert (Abbildung 10). Gegen 11:35 Uhr stellt die Schiffsführung fest, dass sich die FIDUCIA zu weit westlich und somit auf die Untiefe zu bewegt. Dies wird dem Lotsen mitgeteilt, der aber wiegelt ab. Die AIS-Daten zeigen in Abbildung 11 dass die CEBU TRADER in ca. 4 Minuten bei einem Abstand von ca. 0,26 sm passiert wird.
