Summarischer
Untersuchungsbericht 515/10

Schwerer Seeunfall

**Brand eines Sattelanhängers an Bord
der Fähre MECKLENBURG-VORPOMMERN
auf der Warnow
am 19. November 2010**

1. November 2012

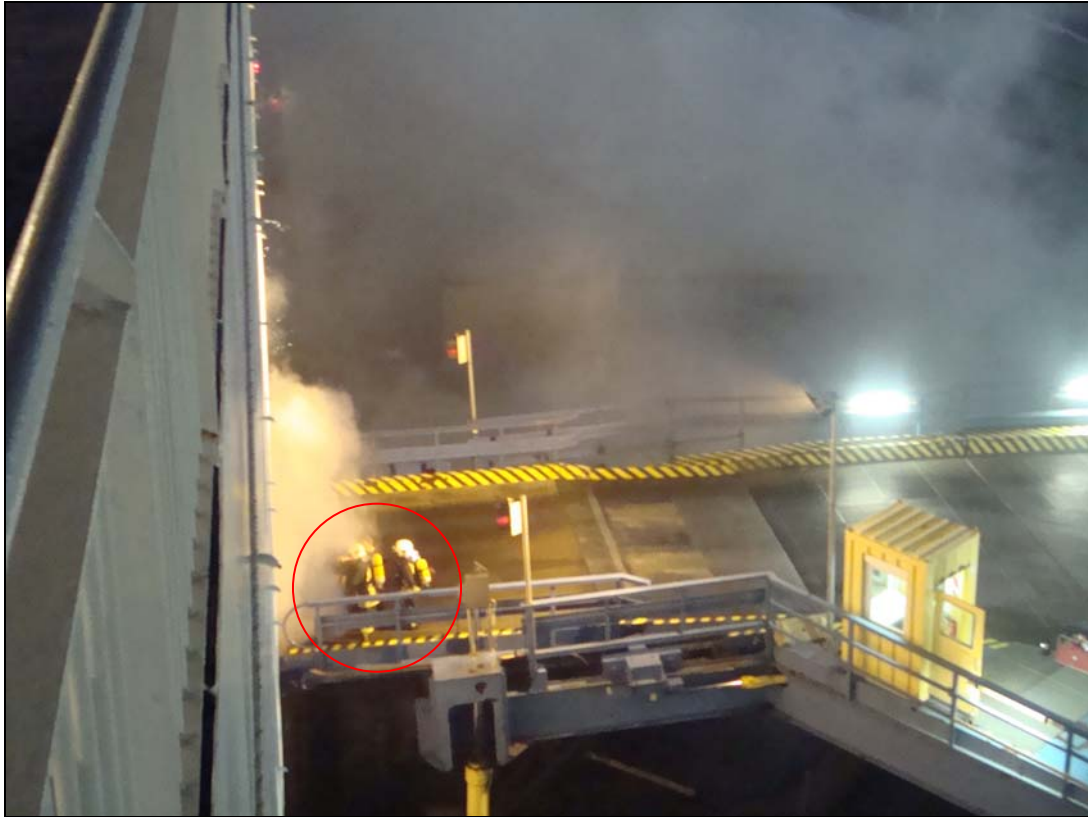
Abbildung 16: Vorgehen der Feuerwehr

Die Brandbekämpfungseinheiten der Besatzung wurden schließlich von der Feuerwehr abgelöst, da diese zuvor bereits dreimal die Atemflaschen gewechselt hatten, und es bestand die realistische Gefahr, dass die Besatzungsmitglieder, trotz zwischenzeitlicher personeller Aufstockung durch zwei Einsatzkräfte der Feuerwehr, langsam an ihre Leistungsgrenzen kamen und ggf. somit selber zum Sicherheitsrisiko hätten werden können. Erschwert wurde der gesamte Einsatz durch die sehr starke Rauchentwicklung.
