**Bundesstelle für Seeunfalluntersuchung**  
**Federal Bureau of Maritime Casualty Investigation**  
Bundesoberbehörde im Geschäftsbereich des Bundesministeriums  
für Verkehr, Bau und Stadtentwicklung

**Untersuchungsbericht 154/12**

**Schwerer Seeunfall**

**Kollision der Ro/Pax-Fähre  
NILS HOLGERSSON  
mit der Ro/Pax-Fähre URD  
im Hafen von Lübeck-Travemünde  
am 3. Mai 2012**

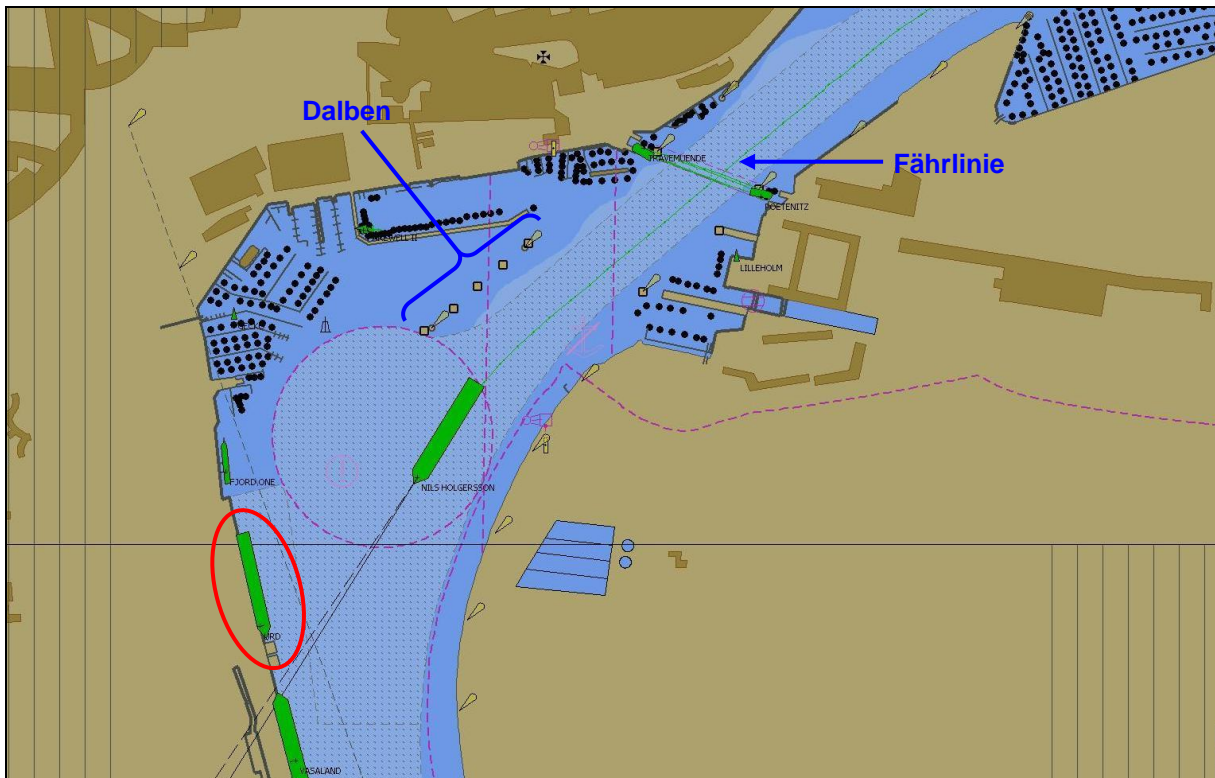
Abbildung 4: AIS-Aufzeichnung von Trave Traffic

Durch die angepassten Steuerwinkel wurde die Fahrtgeschwindigkeit geringfügig reduziert. Als die NILS HOLGERSSON um 18:12:03 Uhr das Wendebassin erreichte, betrug die Geschwindigkeit noch 6,9 kn über Grund bei einem Kurs von 226° und einem Kurs über Grund von 227°. Der Kapitän wies den I. NO an, mit den Bugstrahlern 50 % nach Steuerbord zu drücken. Der Einsatz der Bugstrahler entfaltete aufgrund der hohen Geschwindigkeit jedoch kaum Wirkung. Infolgedessen drehte sich die NILS HOLGERSSON nicht wie erwartet, sondern hielt weiterhin auf die gegenüberliegende Pier zu (vgl. Abbildung 4).

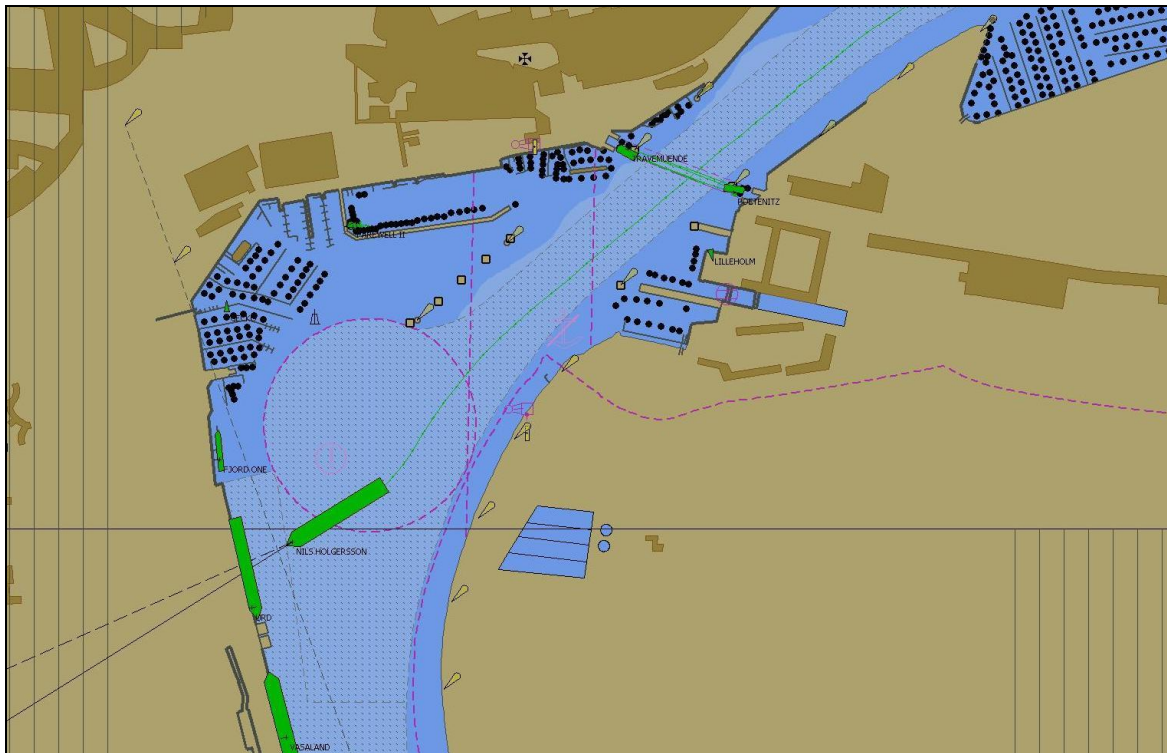
Abbildung 5: AIS-Aufzeichnung von Trave Traffic, kurz vor Kollision

Der I. NO wurde angewiesen, mit den Bugstrahlrudern Steuerbord zu geben. Dieser erhöhte die Leistungsstufe auf ca. 70 - 80 %, woraufhin starke Schiffsvibrationen einsetzten. Die NILS HOLGERSSON machte aber noch 5,85 kn Fahrt über Grund.

Die Fahrtgeschwindigkeit konnte bis 18:13:45 Uhr geringfügig auf 5,74 kn über Grund reduziert werden, sie stieg aber wenige Sekunden danach wieder auf 5,89 kn an. Um 18:14:13 Uhr meldete ein Schiffsmann Deck von der Back aus per Bordfunk einen Abstand von ca. 30 m zur URD.

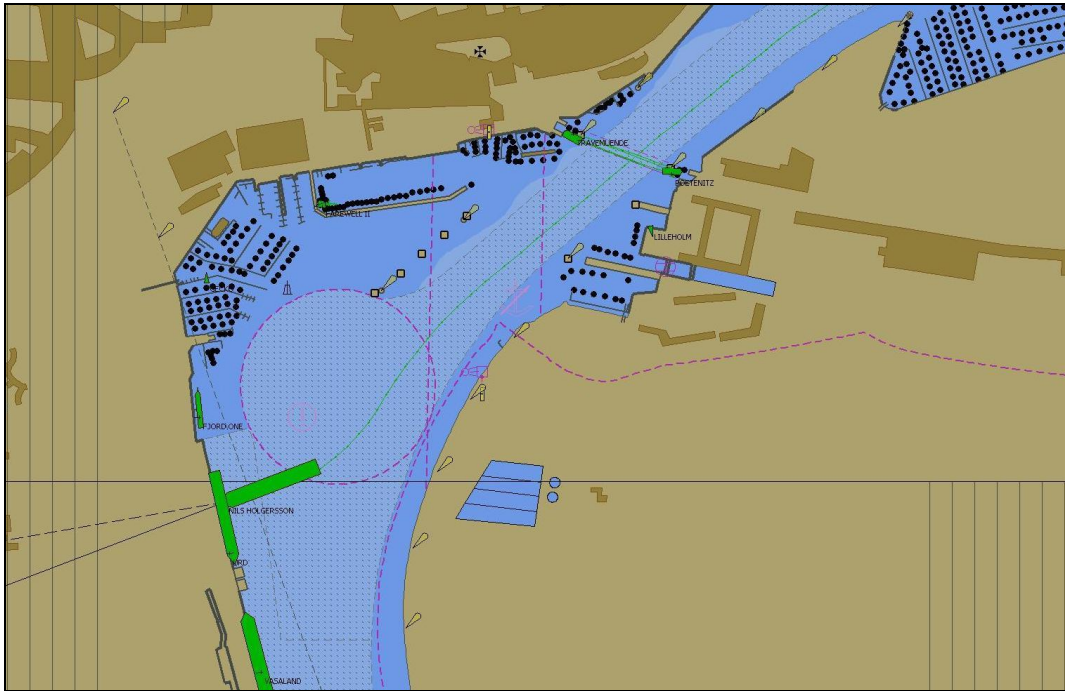
Abbildung 6: AIS-Aufzeichnung von Trave Traffic, Kollision

Die Kollision erfolgte um 18:14:37 Uhr. Die NILS HOLGERSSON machte zu diesem Zeitpunkt 6,51 kn Fahrt über Grund.

Die Bordwand der URD wurde durch den Bug der NILS HOLGERSSON an Backbord auf Höhe des Wetterdecks und des Hauptdecks eingedrückt. Der Wulstbug der NILS HOLGERSSON riss ein Loch in die URD auf Höhe der Wasserlinie.

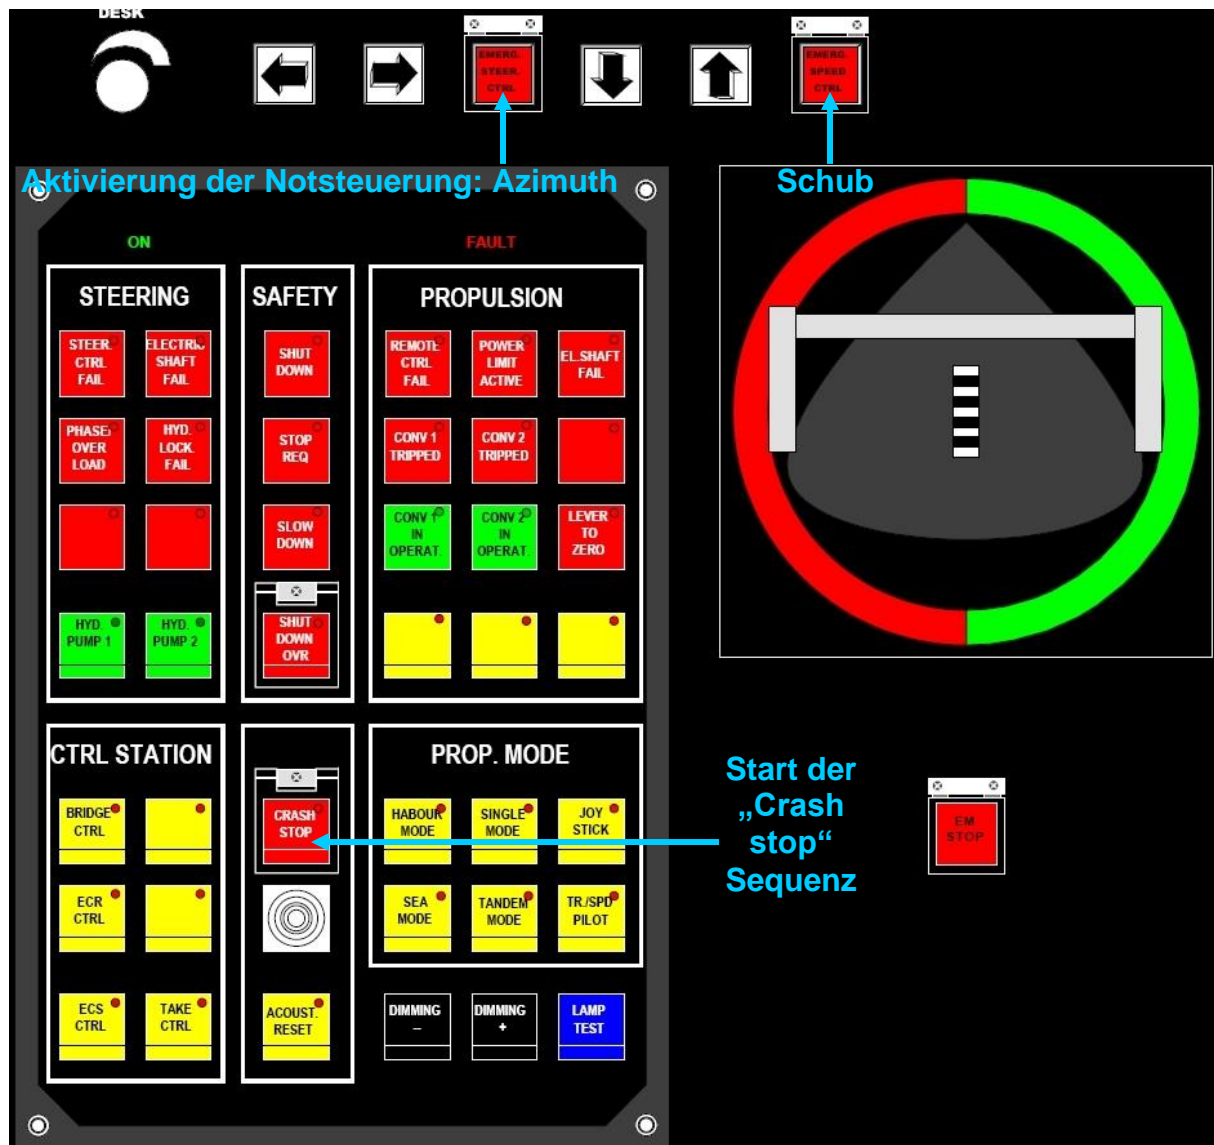
Abbildung 21: Ausschnitt aus der Nock-Steuerkonsole, Stb-Pod, schematische Darstellung

Im normalen Betrieb, insbesondere aber bei Fehlfunktion der Steuerungshebel, kann durch Drücken der Tasten „Emergency speed control“ und „Emergency steering control“ die Notsteuerung für jeden Pod einzeln aktiviert werden. Unabhängig davon kann auf der Steuerkonsole auch eine automatisierte Sequenz für das Durchführen der kürzesten Stoppstrecke ausgelöst werden, indem die Taste „Crash stop“ gedrückt wird. Sowohl die „Crash stop“ als auch die Tasten zum Aktivieren der Notsteuerung sind durch Schutzdeckel gegen unbeabsichtigtes Betätigen geschützt (vgl. Abbildung 21).

Die „Crash stop“ Sequenz als „Manöver für die kürzeste Stopp-Strecke“ wurde nicht eingeleitet. Durch Drücken der Taste „Crash stop“ (vgl. Abbildung 21) wären folgende Schritte automatisch ausgeführt worden:

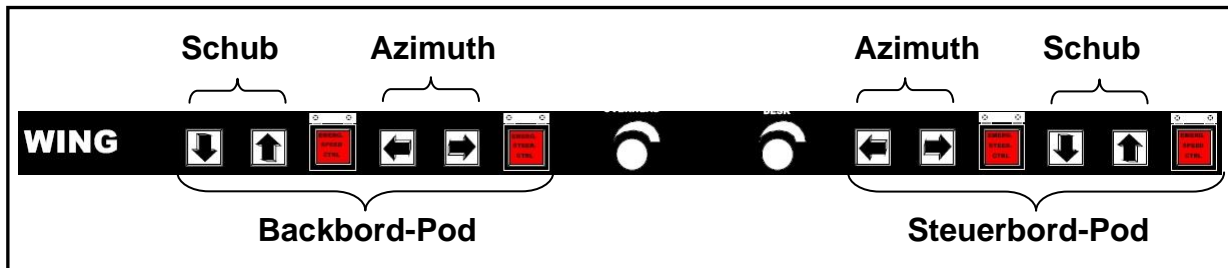
Abbildung 22: Ausschnitt aus der Nock-Steuerkonsole (Notsteuerung der Pods), schematische Darstellung

Nach Aktivierung der Notsteuerung erfolgt die Steuerung der Pods über die Richtungstasten: pro Pod zwei für das Azimuth (Schubrichtungsvorgabe „Emergency steering control“, Richtungstasten links bzw. rechts) und zwei für die Drehzahlvorgabe („Emergency speed control“, Richtungstasten hoch bzw. runter für mehr oder weniger Schub; vgl. Abbildung 22).

Die Tasten für die Azimuthvorgabe wirken direkt auf die Ventile der Steuerhydraulik. Die Tasten für die Schubvorgabe sind direkt mit dem Drehzahlregler verdrahtet. Sobald die Notsteuerung aktiviert ist, fällt die Begrenzung der Schubrichtungsvorgabe (Azimuth) auf +/- 35° im „Sea mode“ weg, und die Pods sind über die Azimuth-Drucktasten frei drehbar.
