Summarischer
Untersuchungsbericht 156/12

Schwerer Seeunfall

**Brand an Bord des Fischkutters SIGRID
am 22. März 2012 westlich von Sylt**

21. März 2013

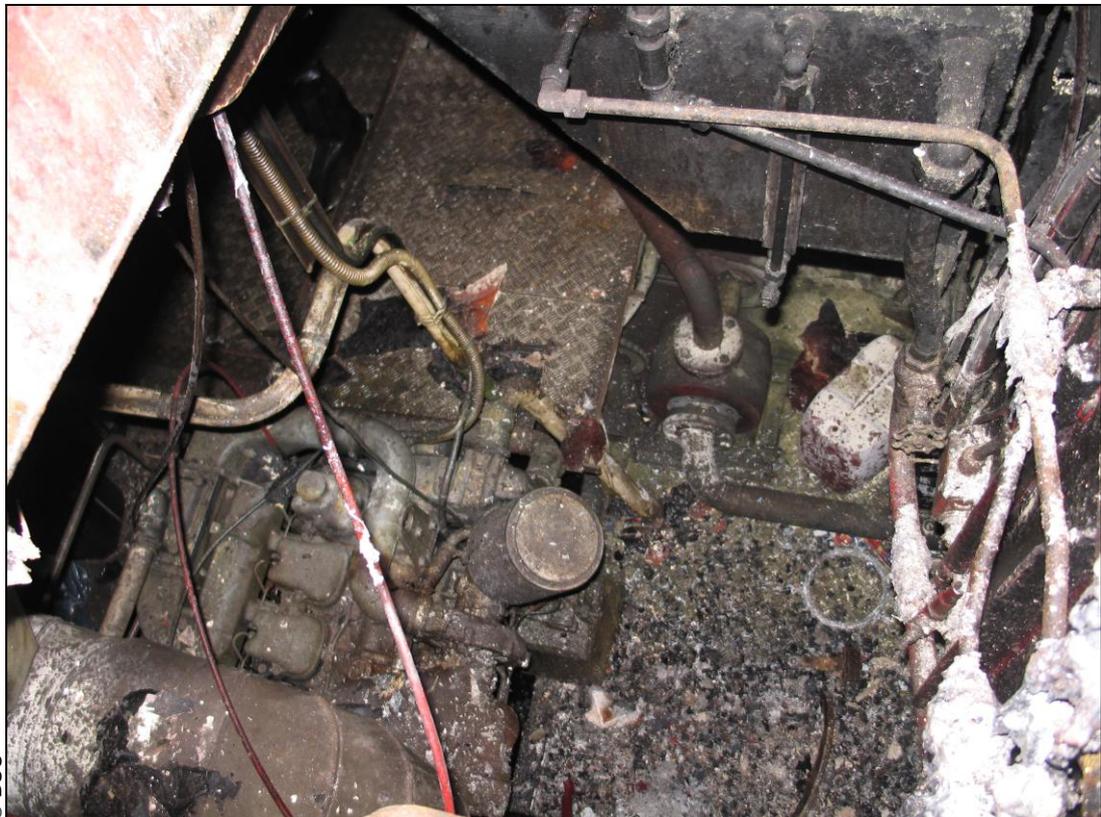
Abbildung 15: Blick auf die Antriebsmaschine

Die These, dass der Brand im Maschinenraum entstanden ist, kann mit dem vorliegenden Schadensbild nicht bestätigt werden. Vielmehr ist davon auszugehen, dass die vorgefundenen Schäden im Maschinenbereich, insbesondere unter der Decke, als auch im Bereich des Achterschotts durch Strahlungswärme bzw. Wärmeleitung aus den benachbarten Bereichen entstanden sind.

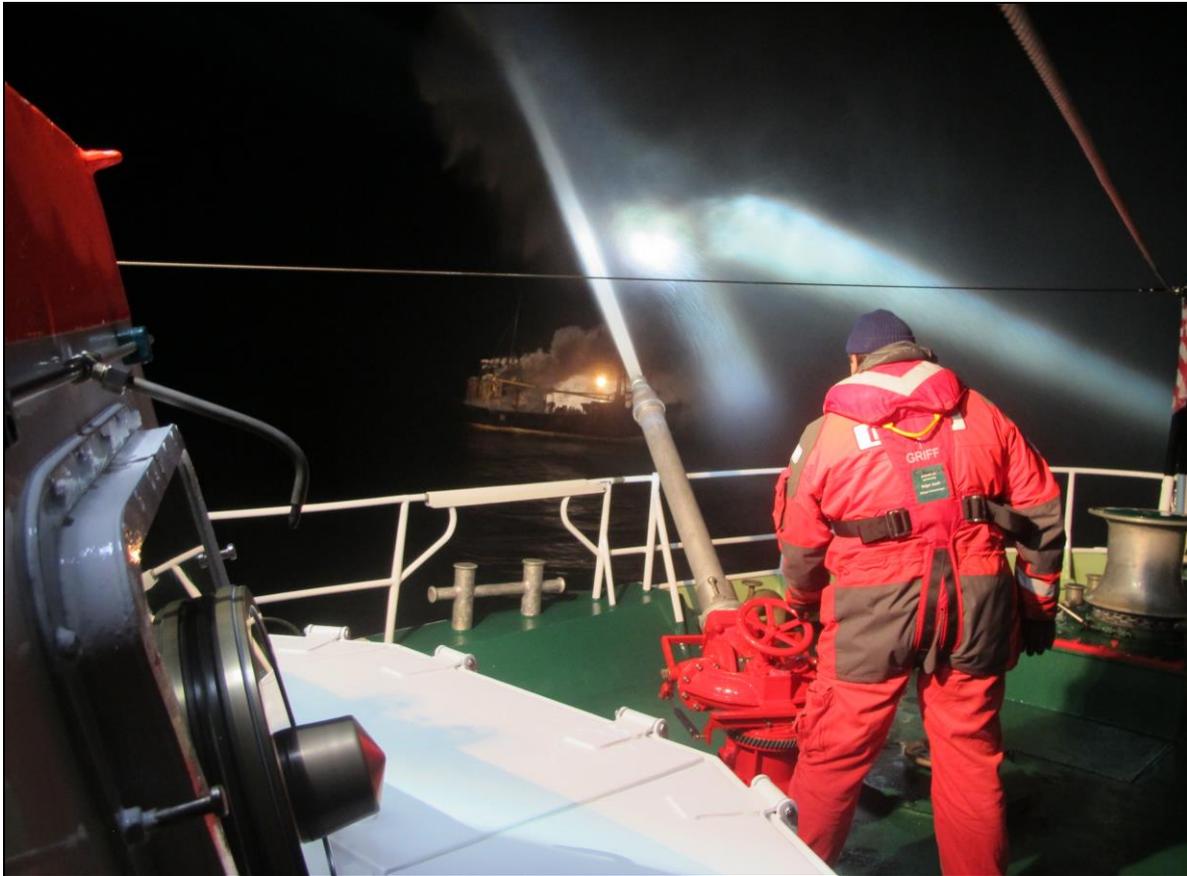
Abbildung 27: Einsatz Wassermonitor

Das Steuerhaus ist komplett zerstört und die Aufbauten ausgebrannt. Auf dem Hauptdeck brennen die Fenderreifen und Netze. Die Rauchentwicklung aus dem achteren Heizofenrohr lässt auf einen andauernden Brand im Logis schließen. Beginn des Löschangriffs aus ca. 50 m Entfernung mit Wassermonitor.

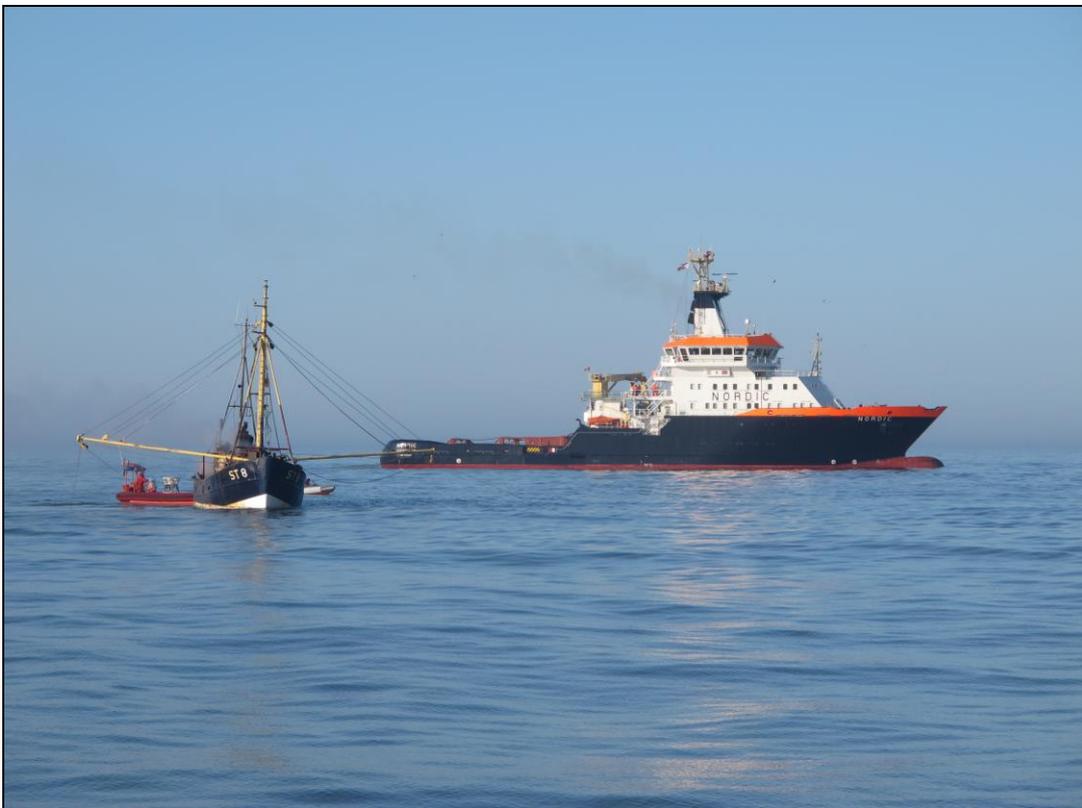
Abbildung 29: Das Bergen der Netze und das Schleppen wird vorbereitet
