Bundesstelle für Seeunfalluntersuchung
Federal Bureau of Maritime Casualty Investigation
Bundesoberbehörde im Geschäftsbereich des Bundesministeriums
für Verkehr, Bau und Stadtentwicklung

Untersuchungsbericht 326/11

Schwerer Seeunfall

**Kollision der MY SEEWIND
mit einem Surfer
am 7. August 2011 auf der
Ostsee vor Pelzerhaken**

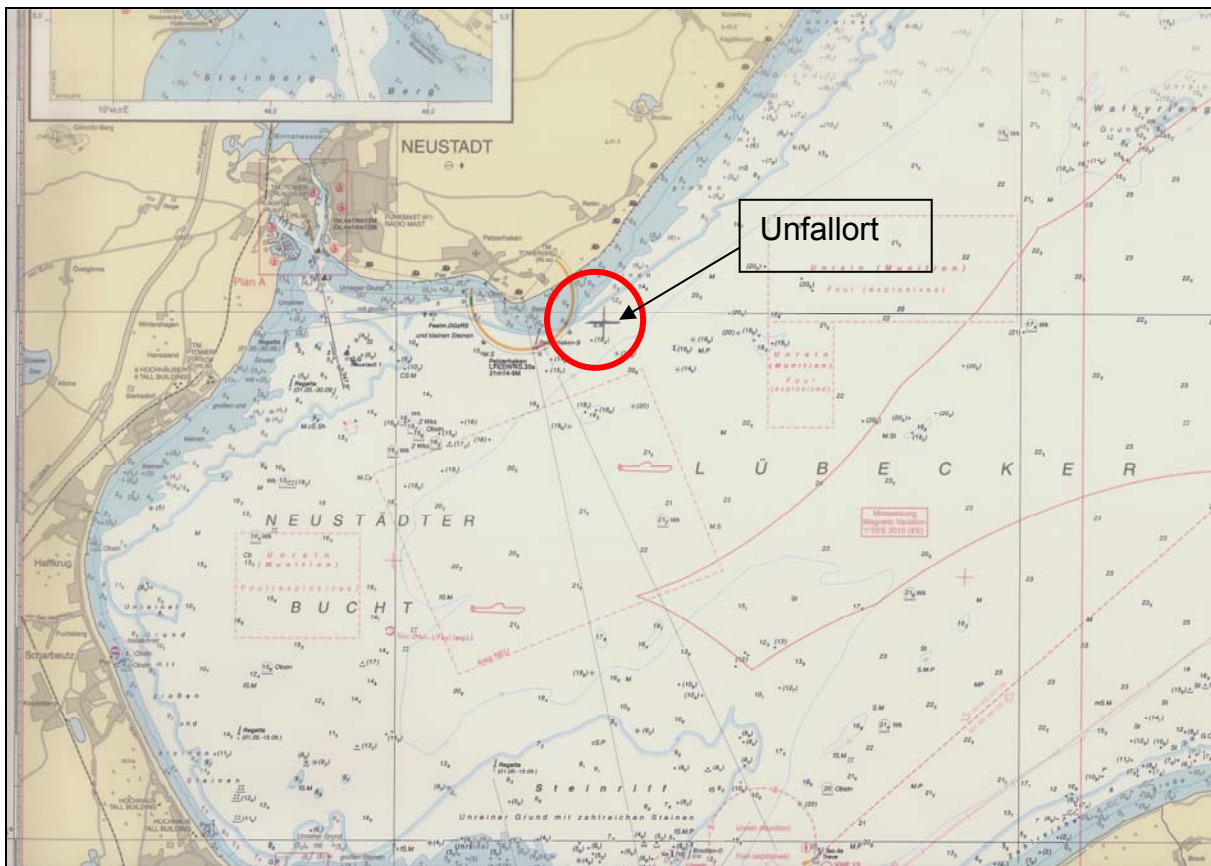
Abbildung 3: Seekarte

Art des Seeunfalls/Vorkommnis im Seeverkehr:	SU - Schwerverletzung
Datum/Uhrzeit:	07.08.2011 gegen 16:03 Uhr ¹
Ort:	Höhe Pelzerhaken / Ostsee
Breite/Länge:	φ 54° 04.90'N λ 010°53,3'E
Fahrtabschnitt:	Hohe See
Platz an Bord:	Rumpf
Menschlicher Faktor:	Ja
Folgen (für Mensch, Schiff, Ladung ..)	Schwer verletzte Person, Totalschaden des Surfbrettes und leichte Beschädigung der MY

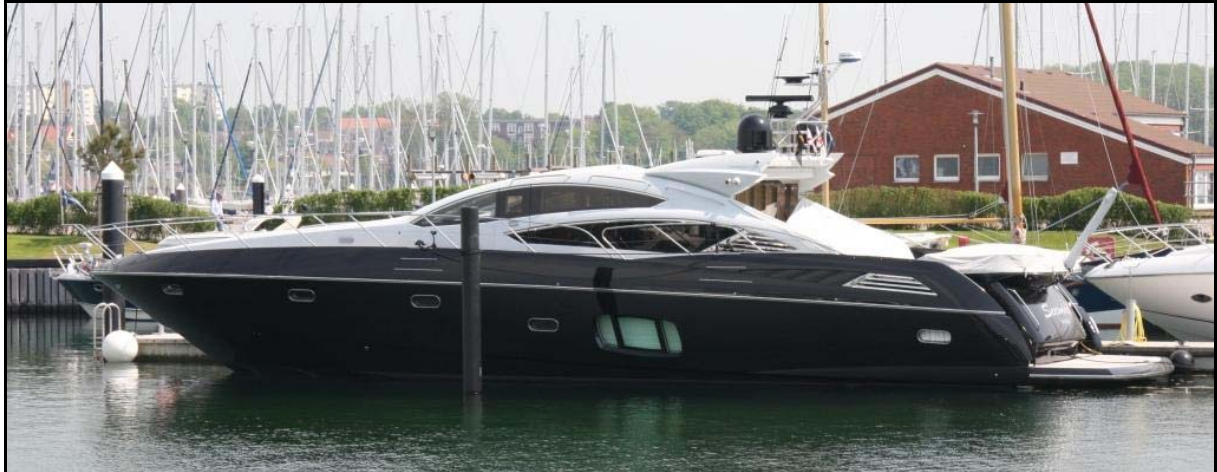
Abbildung 9: Motoryacht Wasserlinie während Vermessung

beauftragt. Am 02.05.2012 und 22.08.2012 fanden die Messungen an Bord der MY im Ancora-Marine Hafen in Neustadt statt. Unterstützt wurde der Sachverständige durch die BSU-Untersucher, anwesend war der Sohn vom Yachteigner sowie beim zweiten Termin zwei Mitarbeiter der SUNSEEKER Servicestation. Zu den Untersuchungen lag das Schiff ohne Vertrimmung auf nahezu ebenen Kiel. Der Einfluss von Wellengang und Wind war bei allen Messungen nicht vorhanden.

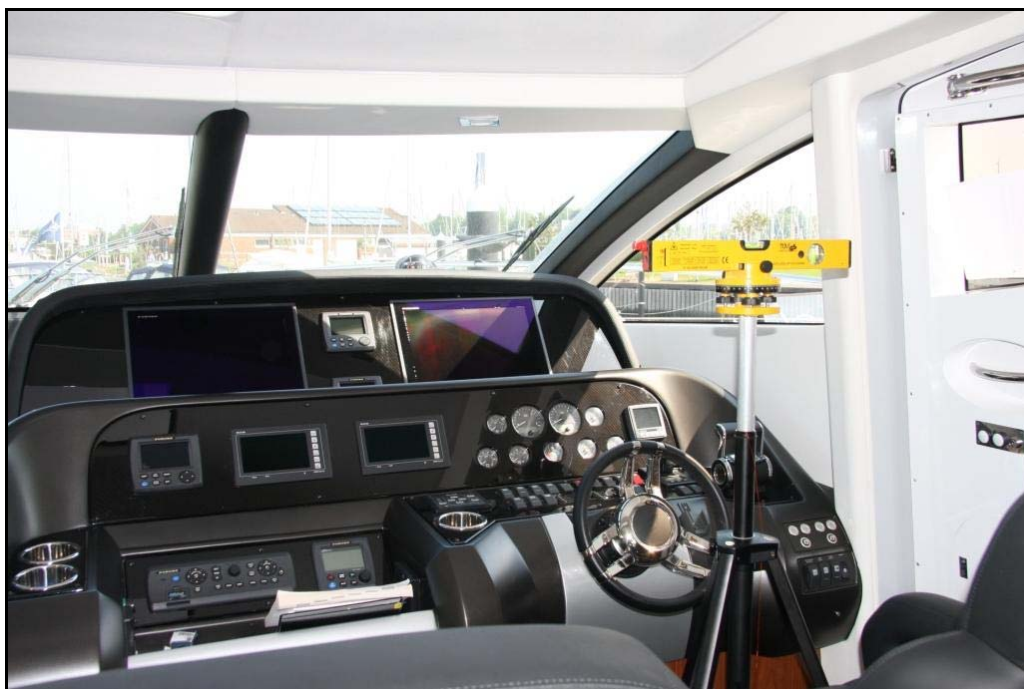
Abbildung 10: Laser Wasserwaage mit Stativ

Die Messungen wurden mit einer Laser Wasserwaage Typ LASER LEVEL EPT-97A, CE No: S001002.80 mit einer Genauigkeit $0,029^\circ = 0,5\text{mm/m}$ und einem 360° Winkelaufsatz durchgeführt. Die Gradskala des Winkelaufsatzes wurde vorher mit einer Peilscheibe des BSH überprüft / kalibriert. Die ersten Messungen am 22.05.2012 wurden mit einem Dreibein (siehe Abb.10) durchgeführt.

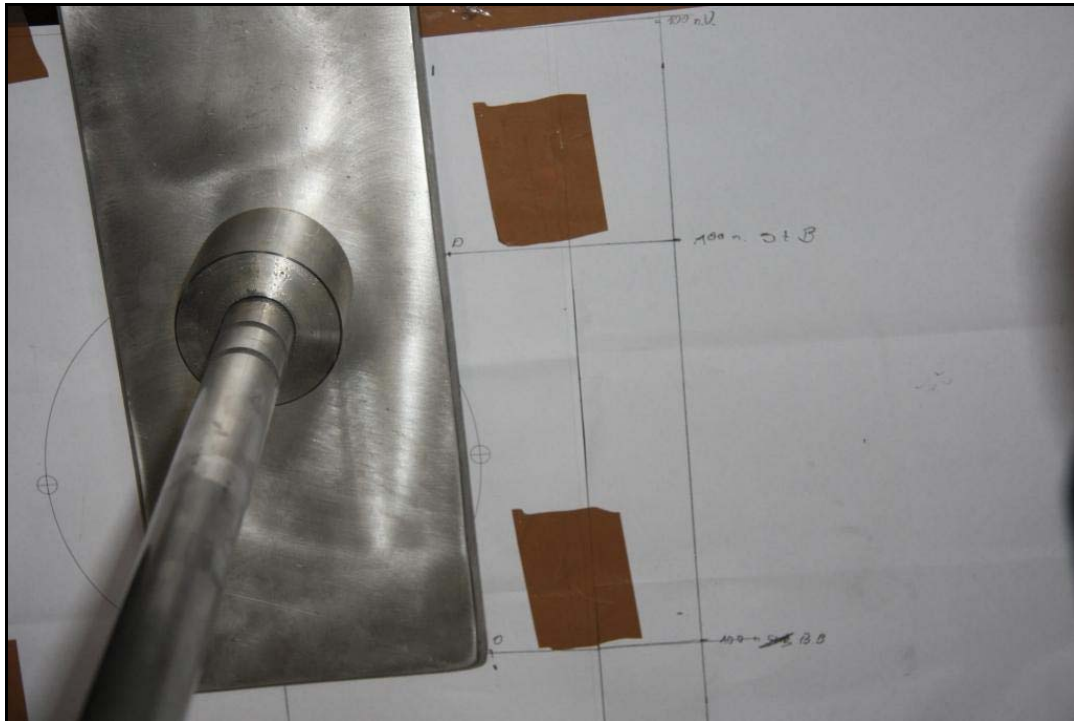
Abbildung 11: Rohrstativ auf dem Fußboden

Um den nach Norm geforderten horizontalen Abstand der Augenposition vom Steuerrad von 400 mm genau darzustellen, wurde für die weitere Vermessung extra ein Rohrstativ angefertigt, das kipp- und verwackelungssicher aufgestellt wurde:

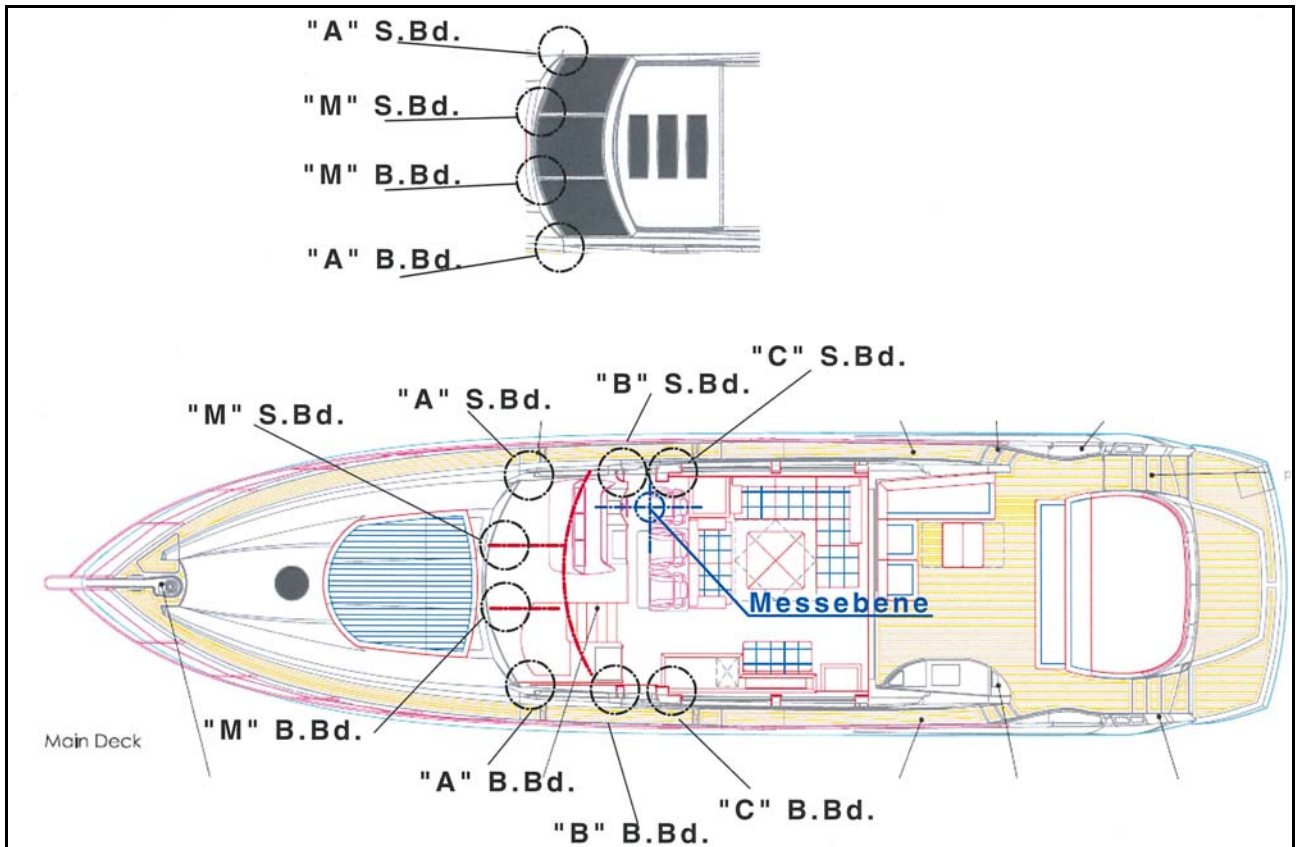
Abbildung 12: Bezeichnung der Holme

Die abgedeckten Aufbauholme, Türholme und Aufbaubereiche werden in der Messauswertung wie folgt bezeichnet²:

Die Messungen sind in Übereinstimmung mit den Forderungen der DIN EN ISO 11591:2000 durchgeführt worden und es ergeben sich die nachfolgenden Abdeckungen an den Holmen:

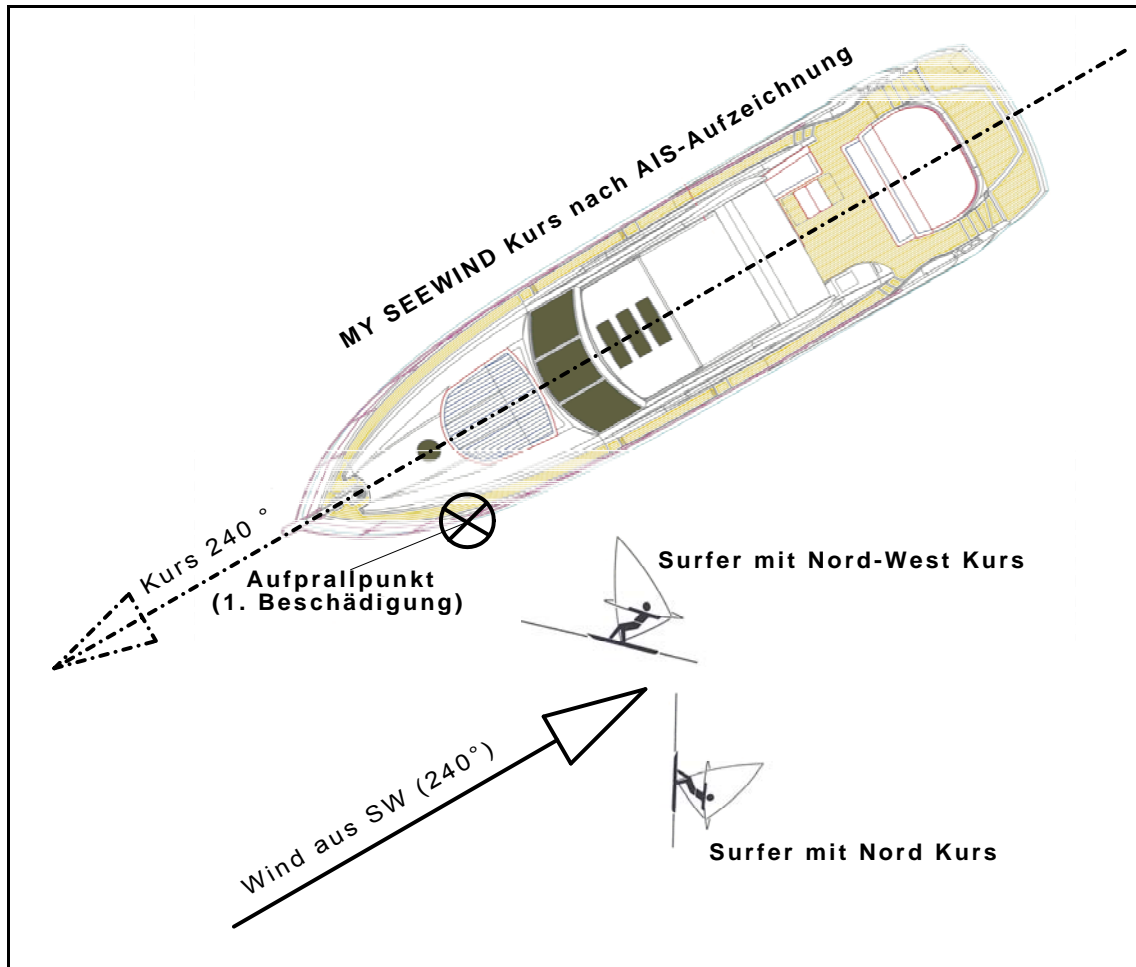
Der Surfer fuhr mit einem Nord- bis Nord-West-Kurs zurück nach Pelzerhaken. Bei der vorherrschenden Windrichtung aus 240° und der Stärke von 3 - 4 Bft, dürfte der Surfer nicht in die Gleitfahrt gekommen sein und mit einer Geschwindigkeit unter 10 kn gesegelt haben. Demgegenüber fuhr die MY SEEWIND mit einem Süd-West Kurs und einer nach AIS aufgezeichneten Geschwindigkeit von 38 kn. Diese Geschwindigkeit wird auch in Prospekten der Firma SUNSEEKER als Höchstgeschwindigkeit in der Gleitfahrt angegeben.

Die nachfolgende Skizze dient daher zur Verdeutlichung des Unfallherganges:

Laut der Aussage des verunglückten Surfers fuhr dieser hoch am Wind mit nordwestlichem Kurs, so dass sich eher eine Tendenz zeigt, die für ein Überholen des Surfers durch die MY SEEWIND spricht. Der Surfer gab an, dass er aufgrund des nachlassenden Windes bei der vorherigen Wende ins Wasser fiel und zum Unfallzeitpunkt mit einer Geschwindigkeit von 4 - 5 kn fuhr.
