Bundesstelle für Seeunfalluntersuchung
Federal Bureau of Maritime Casualty Investigation
Bundesoberbehörde im Geschäftsbereich des Bundesministeriums
für Verkehr, Bau und Stadtentwicklung

Untersuchungsbericht 422/11

Personenunfall an Bord

TAUCHER O. WULF 5

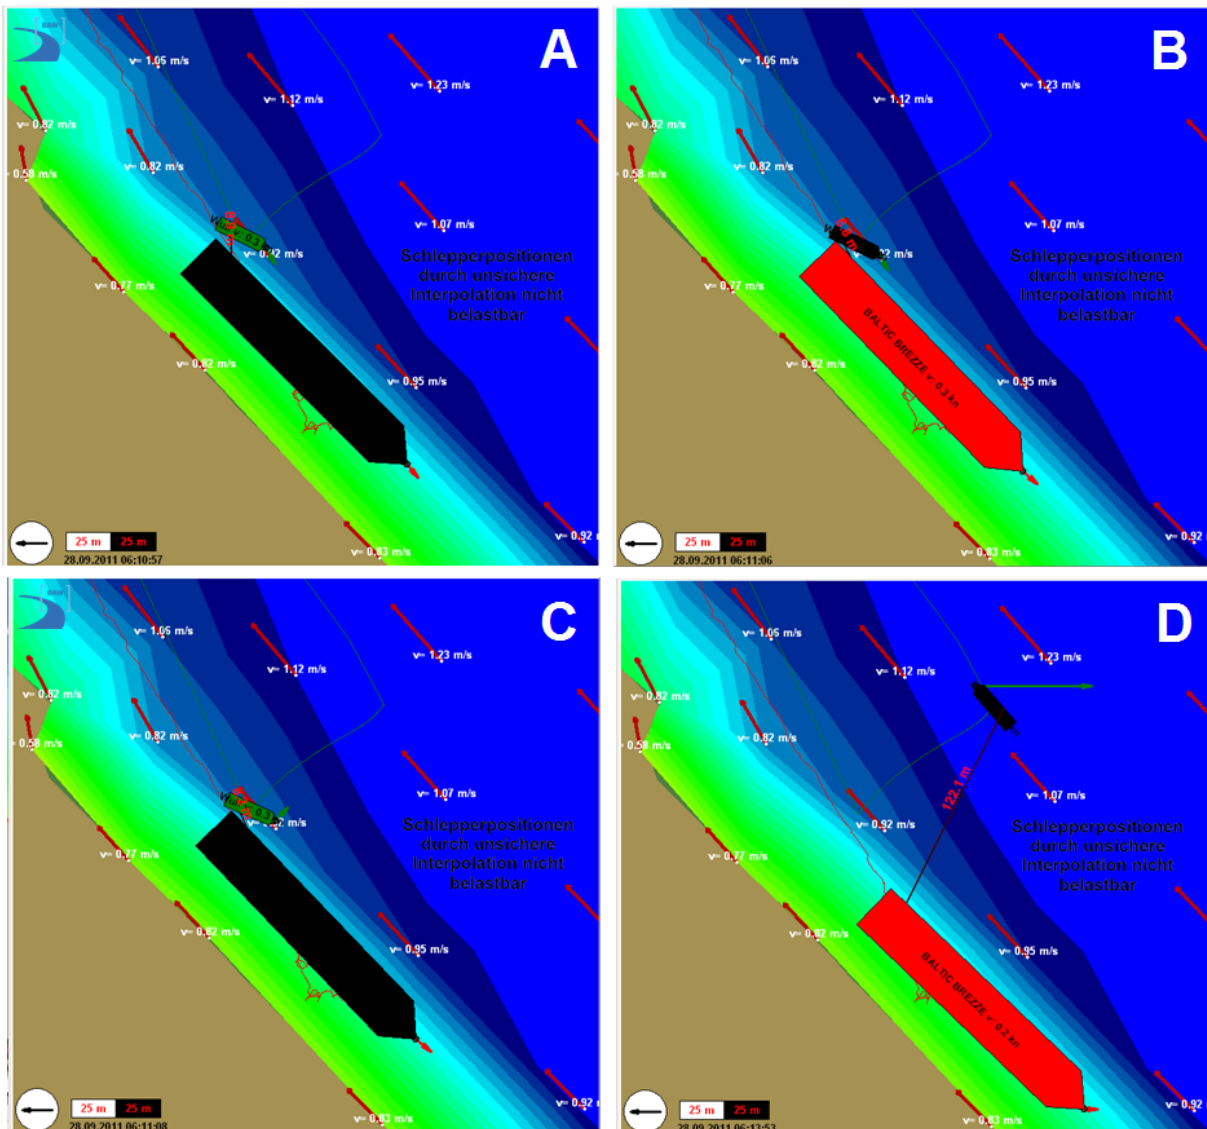
Abbildung 17: AIS-Positionen

Durch AIS-Daten belegt sind Positionen der BALTIC BREEZE (06:10:57; A), des Schleppers TAUCHER WULF 5 (06:11:06; B), folgend der BALTIC BREEZE (06:11:08; C) sowie der nächsten belegten Position des Schleppers TAUCHER WULF 5 (06:13:53; D).

Zum Unfallzeitpunkt liegen zwischen den aus AIS-Daten belegten Positionen des Schleppers TAUCHER WULF 5 167 s (z.B.: Abb. 17, B und D). Die zeitlich lineare Interpolation zwischen den belegten Positionen des Schleppers TAUCHER WULF 5 (Abb. 17, B und D) basiert nur auf Vermutungen, da keine weiteren Manövrierinformationen (z.B. Ruderlage, Drehzahl, Heading) vorliegen. Somit ist die Drehrichtung des Schleppers TAUCHER WULF 5 über Backbord zwischen 06:11:06 und 06:13:53 auf Basis der belegten AIS-Daten nur als Vermutung zu werten.

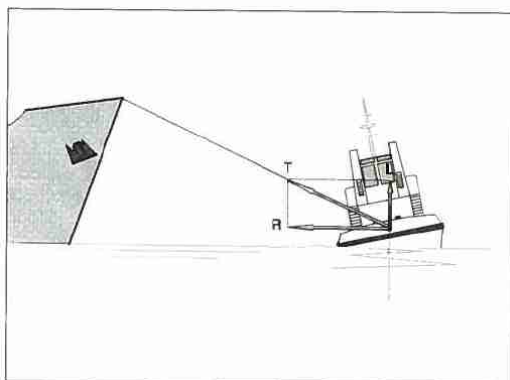
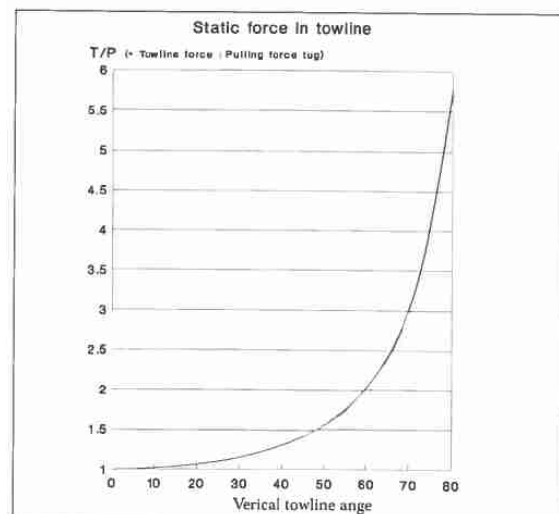
Abbildung 21: Belastung Schleppverbindung⁶

Die wirkenden Kräfte bzw. Lasten auf die Schleppverbindung setzen sich aus dem statischen und dynamischen Anteil zusammen. Der statische Anteil lässt sich aus dem Pfahlzug und dem Winkel der Schleppverbindung zum Seeschiff bemessen. Bei einem Pfahlzug von 25 t und einem rekonstruierten Winkel von 10° ergibt sich ein Anteil von $25 \cdot \text{Faktor } 1 = 25 \text{ t}$. Dabei ist die Steilheit der Schleppleine entscheidend. Bei einem Winkel von ca. 60° entspricht die Belastung bereits dem doppelten Pfahlzug. Aus dem Gutachten der BAW ergibt sich eine dynamische Belastung durch die vorhandenen Wetter- und Stromverhältnisse von 3,5 t. Die Gesamtbelastung auf die Schleppverbindung hätte daher theoretisch 28,5 t nicht überschreiten dürfen.

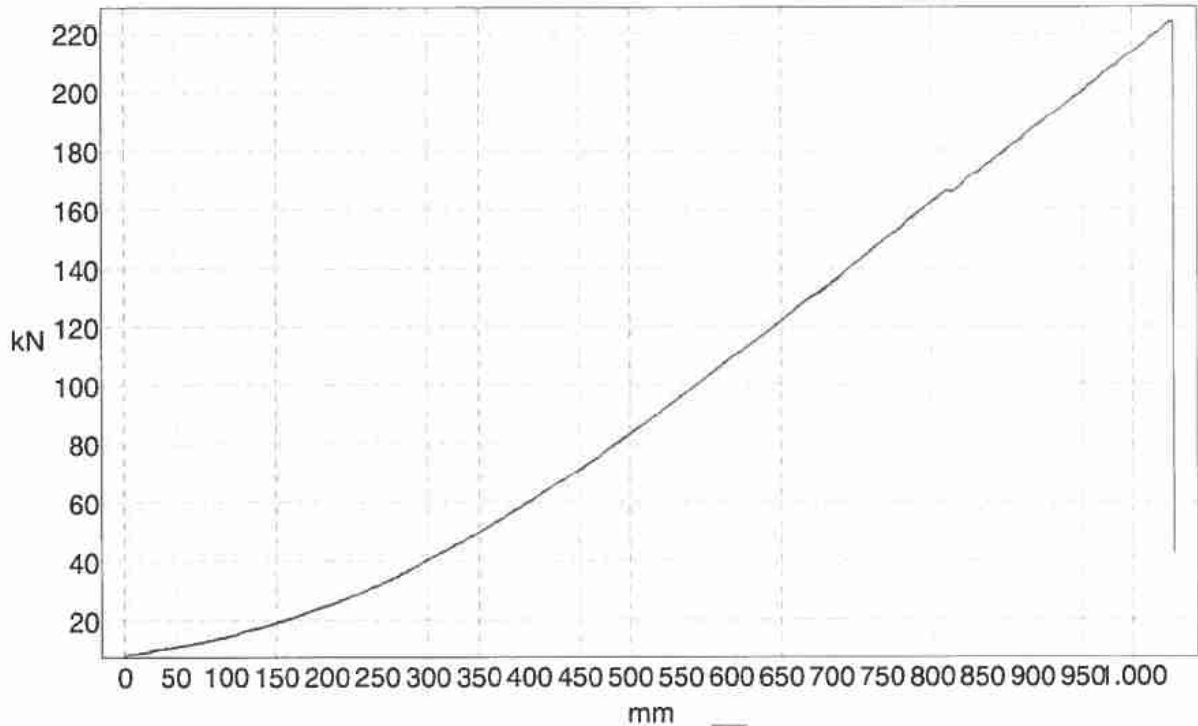
Abbildung 23: Messung Bruchkraft und Dehnung, Firma Seil Hering

Auch die Seilangaben auf dem angesprochenen dubiosen Zertifikat sind zu bezweifeln. Der angegebene Durchmesser kann nicht stimmen. 64 mm Seildurchmesser haben ein Gewicht von 185,00 kg/100 m. Das ermittelte Gewicht beträgt 126,00 kg/100 m. Selbst wenn der Recker ausgereckt ist und somit eine Gewichtsreduzierung zu berücksichtigen ist, kann bei der Annahme des ursprünglichen Gewichtes von 142,00 kg/100 m der Durchmesser nicht größer als 56 mm gewesen sein. Bei diesem Seildurchmesser ergibt sich eine Bruchkraft laut Norm von 381 kN und das sind ca. 100 kN oder ca. 20% weniger als mit 488 kN angegeben.

Da das Seil bezüglich seines inneren und geringen Verschleißes quasi einen Neuzustand zeigt und auch sonst keine Spuren von dauerhaften hohen Belastungen aufweist, wird der wahre Seildurchmesser durch den ermittelten Wert einer Reißprobe an einem unbeschädigten Seilstück mit 381 kN im Spleiß, entsprechend 419 kN im Seil, bestätigt.
