**Bundesstelle für Seeunfalluntersuchung**  
**Federal Bureau of Maritime Casualty Investigation**  
Bundesoberbehörde im Geschäftsbereich des Bundesministeriums  
für Verkehr, Bau und Stadtentwicklung

**Summarischer  
Untersuchungsbericht 507/11**

**Schwerer Seeunfall**

**Kollision  
zwischen MOL EFFICIENCY und SPLITTNES  
am 22. November 2011 um 20:13 Uhr  
auf der Weser**

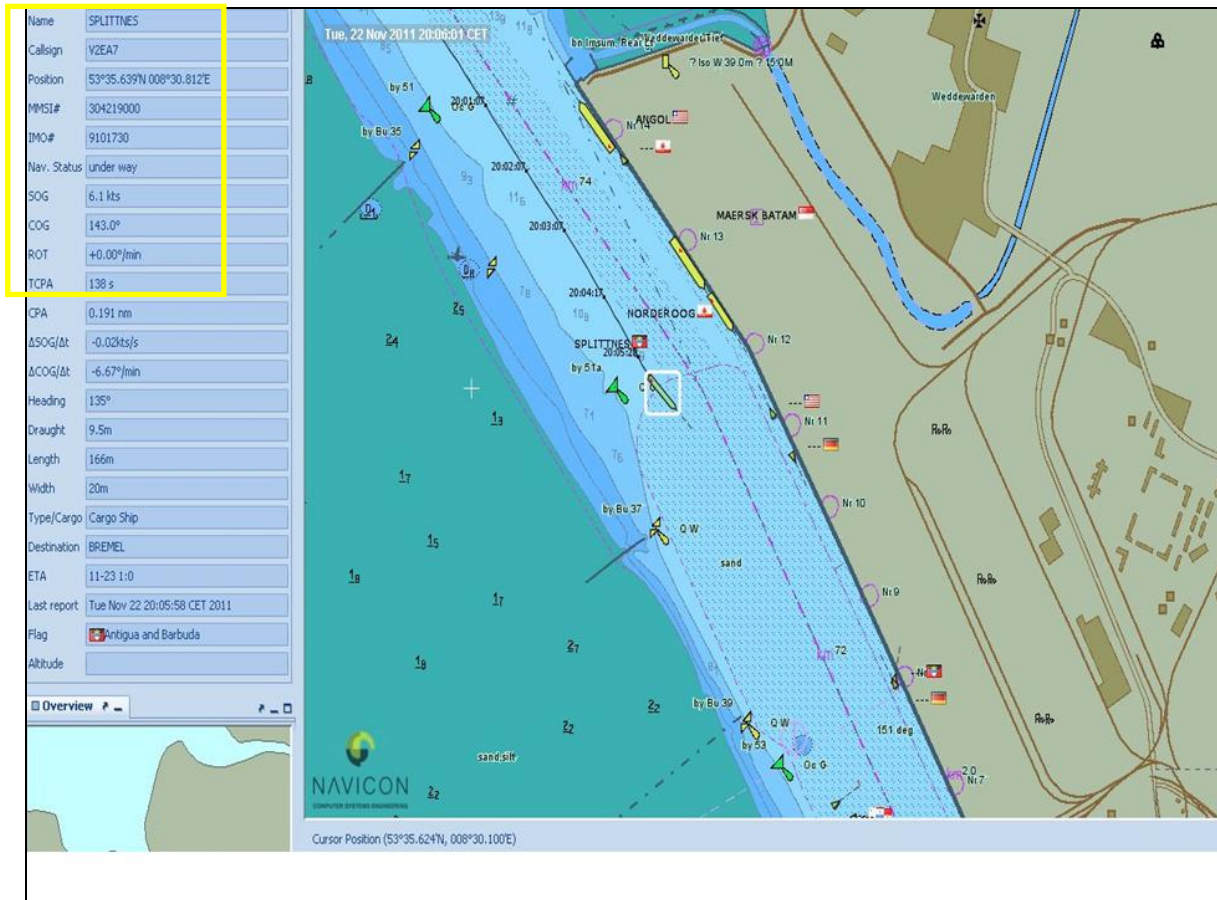
Abbildung 9: AIS-Darstellung von 20:06:01 Uhr

Gegen 20:06 Uhr fragt Blexen Radar nochmals den Lotsen der SPLITTNES und der bestätigt, dass sein Schiff warten wird, bis die MOL EFFICIENCY gedreht und angelegt hatte. Er habe sogar schon HALBE ZURÜCK. Der Lotse der MOL EFFICIENCY bestätigt daraufhin das Mithören der Absprache. Diesen Zeitpunkt stellt Abbildung 9 dar, während die SPLITTNES die Weser aufwärts fährt. Am unteren Bildrand ist von der MOL EFFICIENCY bereits der Achterschlepper RT PETER zu sehen. Der Abstand beider Schiffe zueinander beträgt ca. 2,2 sm. Die MOL EFFICIENCY zeigt im Radarbild der SPLITTNES eine Geschwindigkeit von ca. 0,5 kn rückwärts und die SPLITTNES holt sie mit ca. 6,1 kn ein.

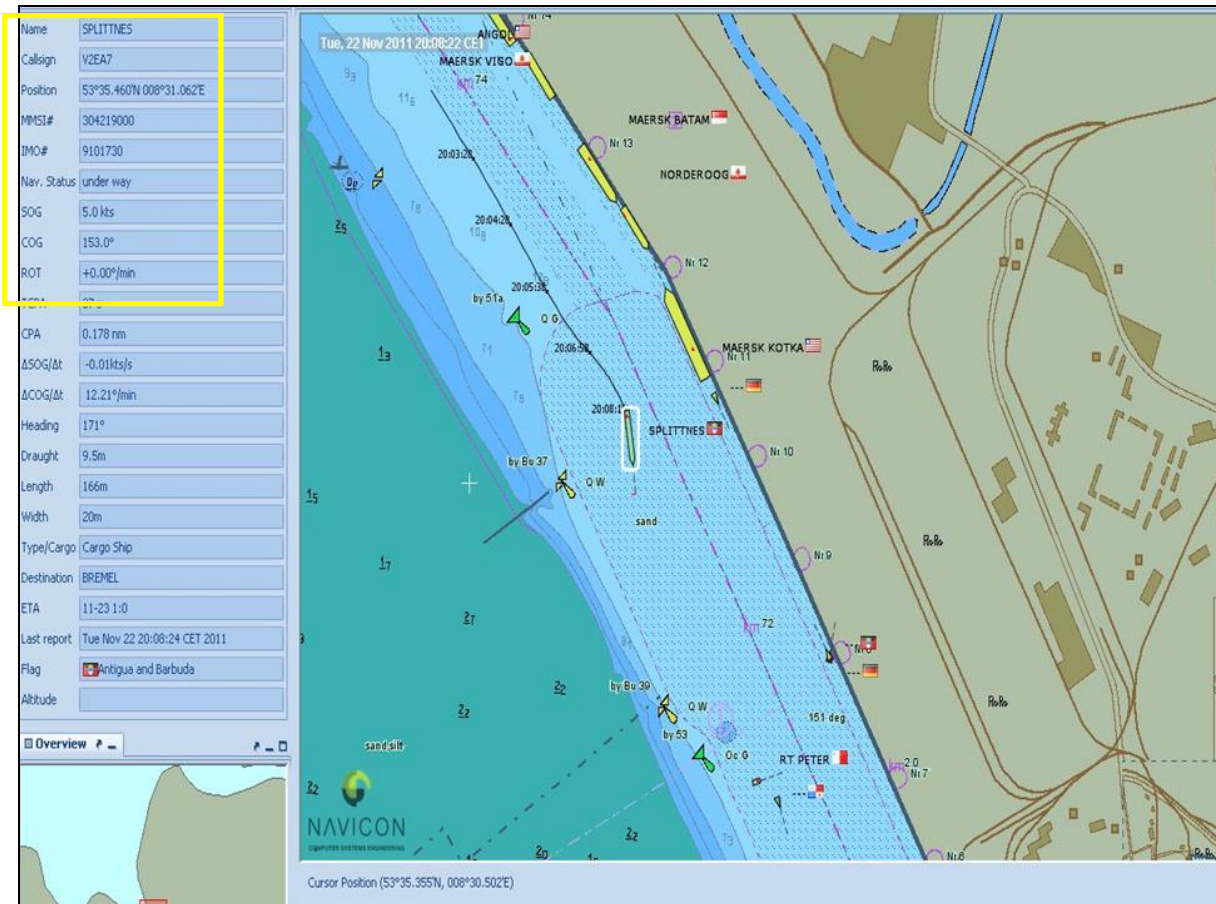
Abbildung 10: AIS-Darstellung von 20:08:22 Uhr

Die Abbildung 10 stellt den Zeitpunkt dar, als um 20:09 Uhr der Lotse der MOL EFFICIENCY vorschlug, dass die SPLITTNES doch schon vorbeifahren soll, wenn die OCEAN PEGASUS passiert hat und bevor die MOL EFFICIENCY zu drehen beginnen würde. Die Landradarberatung gab diesen Vorschlag an die SPLITTNES weiter. Die Schiffsführung SPLITTNES, unter Lotsberatung, stimmte zu und nahm wieder Fahrt auf. Die Abbildungen 11 und 12 verdeutlichen dies.

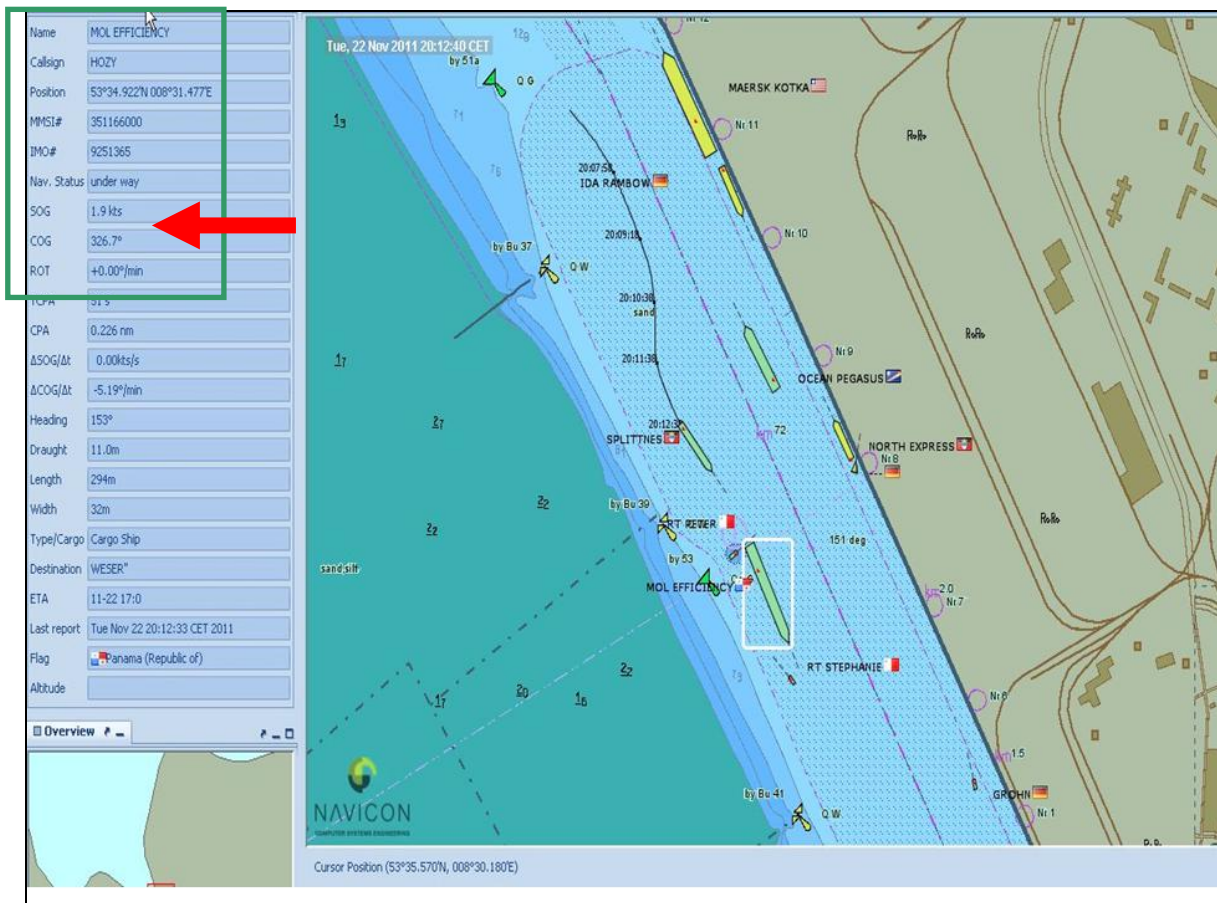
Abbildung 13: AIS-Darstellung von 20:12:40 Uhr

Abbildung 13 zeigt die Daten der MOL EFFICIENCY knapp eine Minute vor der Kollision. Sie macht ca. 2 kn Fahrt über Grund in nordwestliche Richtung, d.h. rückwärts. Die Schiffsführung und der Lotse der MOL EFFICIENCY bemühen sich, die Position des Großcontainerschiffs in der Wendepalte zu halten.

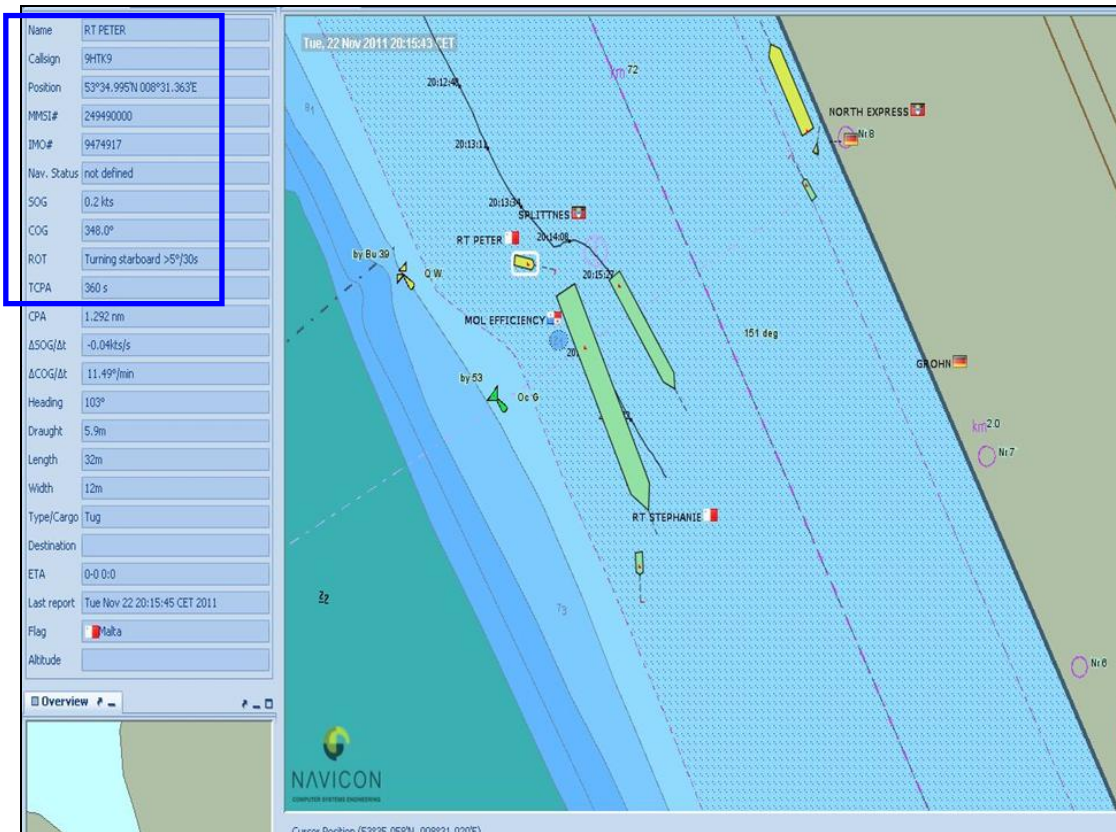
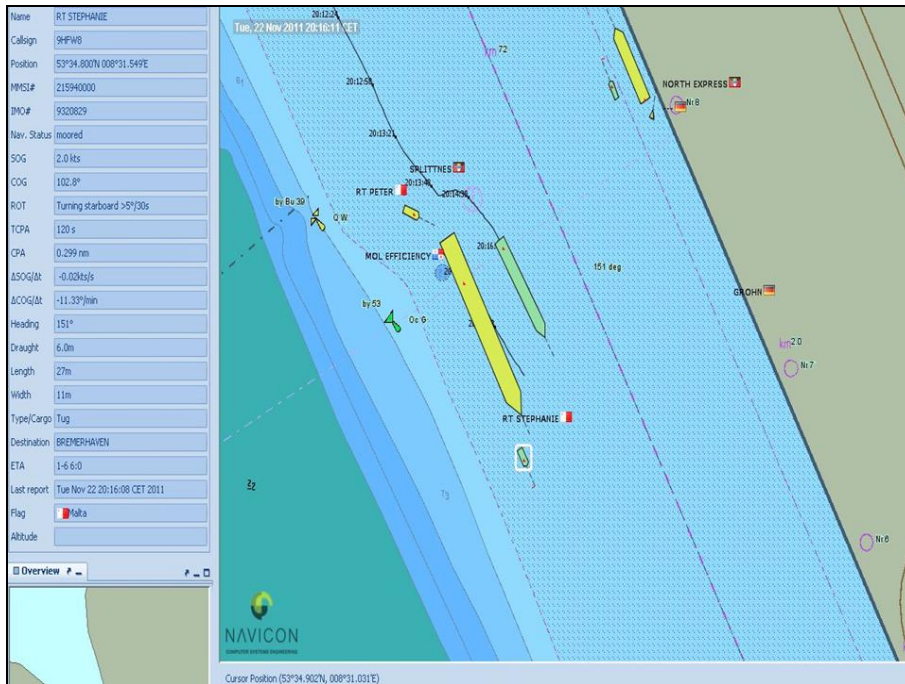
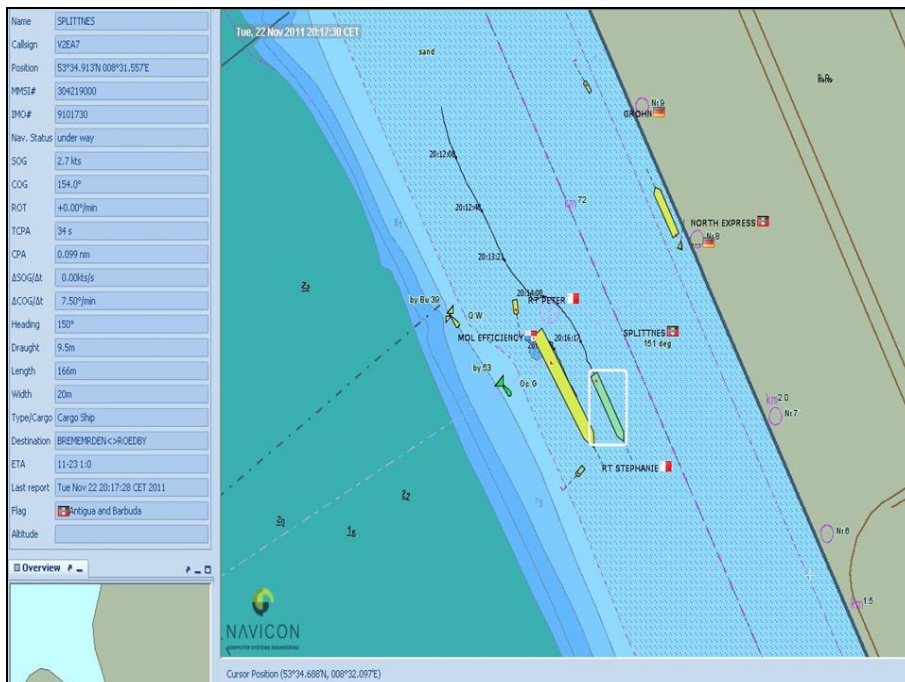
Während Abbildung 20 die Position des Achterschleppers RT PETER kurz nach der Kollision darstellt, zeigt Abbildung 21 die Lage des vorderen Schleppers RT STEPHANIE um 20:16 Uhr. Die beiden Kollisionsgegner haben sich gerade wieder voneinander getrennt. Abbildung 22 bildet die Schluss-Sequenz dieser Kollision. Zu diesem Zeitpunkt nimmt die SPLITTNES bereits so viel Wasser, dass sie stark nach Steuerbord krängt. Die Schiffsführung beginnt mit zielgerichteten Maßnahmen, um dass Schiff über Wasser zu halten und so schnell wie möglich an die Pier zu bringen.

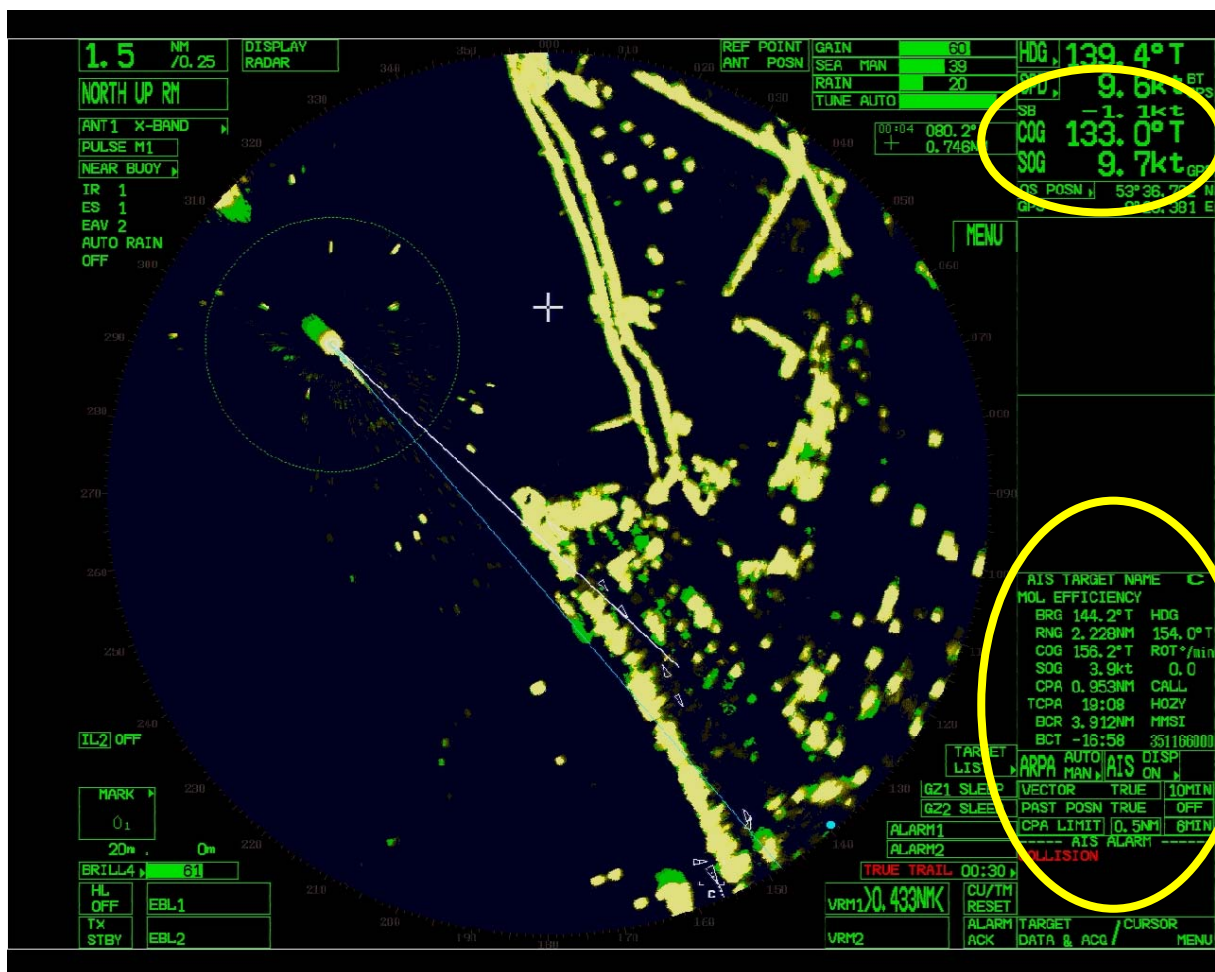
Abbildung 23: Radarbild der SPLITTNES während der Absprache um 20:06 Uhr

Abbildung 23 zeigt das Radarbild der SPLITTNES, welches dem Lotsen zur Verfügung stand, als über UKW die Absprache erfolgte, er würde hinter der MOL EFFICIENCY warten, bis sie angelegt hat. Die Geschwindigkeit (rechts oben als Speed over ground - SOG dargestellt) von 9,7 kn wird daraufhin stark verringert, wie in Abbildung 24 zu sehen ist. Um 20:09 Uhr, während der zweiten Absprache, bewegt sich die SPLITTNES nur noch mit 4,4 kn vorwärts. Rechts unten sind die

Daten der MOL EFFICIENCY eingeblendet und stehen somit dem Lotsen der SPLITTNES ständig zur Verfügung.

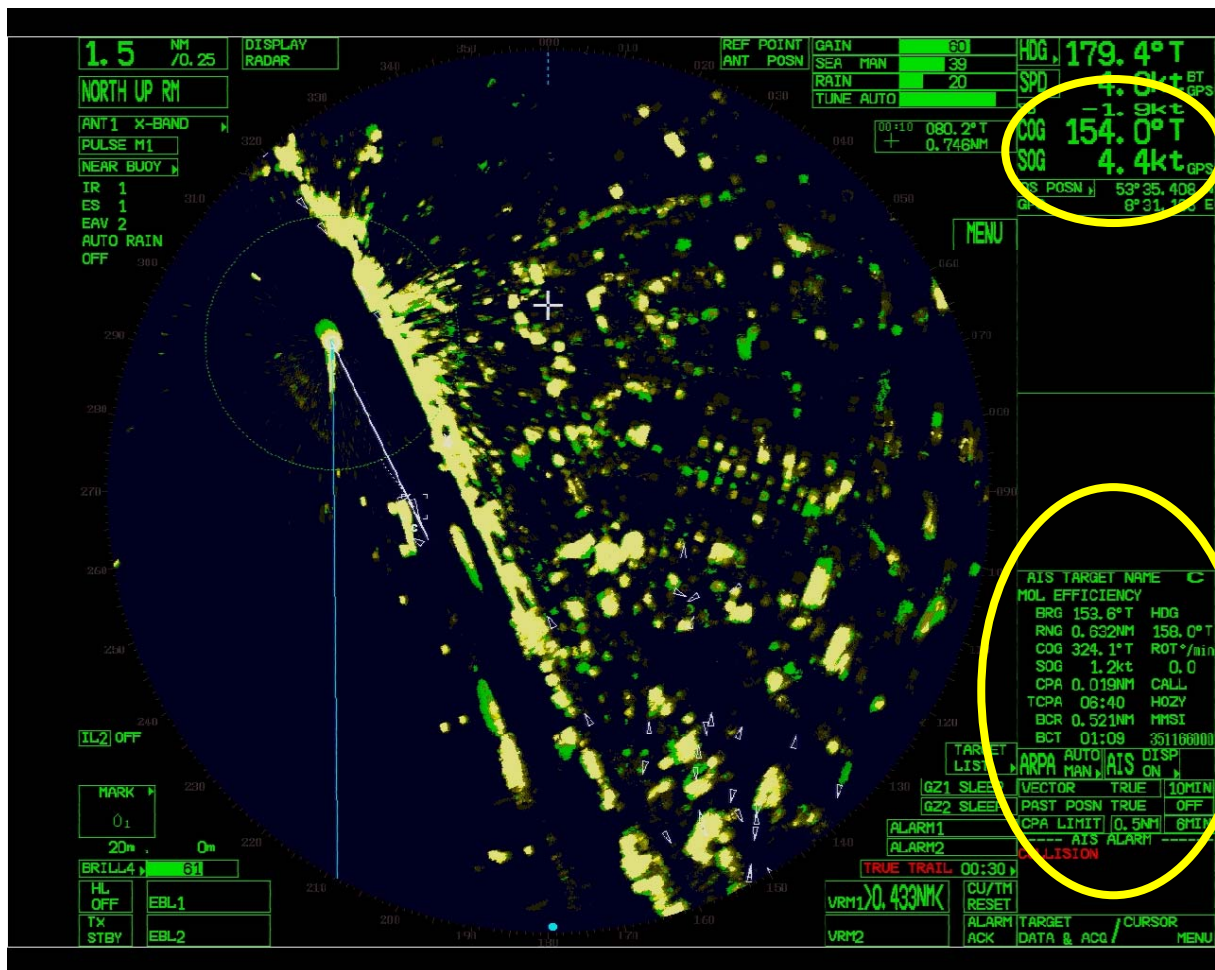
Abbildung 24: Radarbild der SPLITTNES während zweiter Absprache um 20:09 Uhr

Nachdem der Lotse der MOL EFFICIENCY vorschlug, die SPLITTNES könne doch vorbeifahren, sobald die OCEAN PEGASUS passiert hat, beschleunigte die SPLITTNES wieder, um an der inzwischen relativ dicht (ca. RNG: 0,6 sm) vor ihr befindlichen MOL EFFICIENCY östlich vorbei zu kommen. Die Audioaufzeichnungen des VDR lassen erkennen, dass der Lotse mit „BACKBORD 20“ und „HALBE VORAUS“ ein konsequentes Ausweichmanöver anstrebte, da sie während des Aufstoppens nach Steuerbord gedreht hatte.

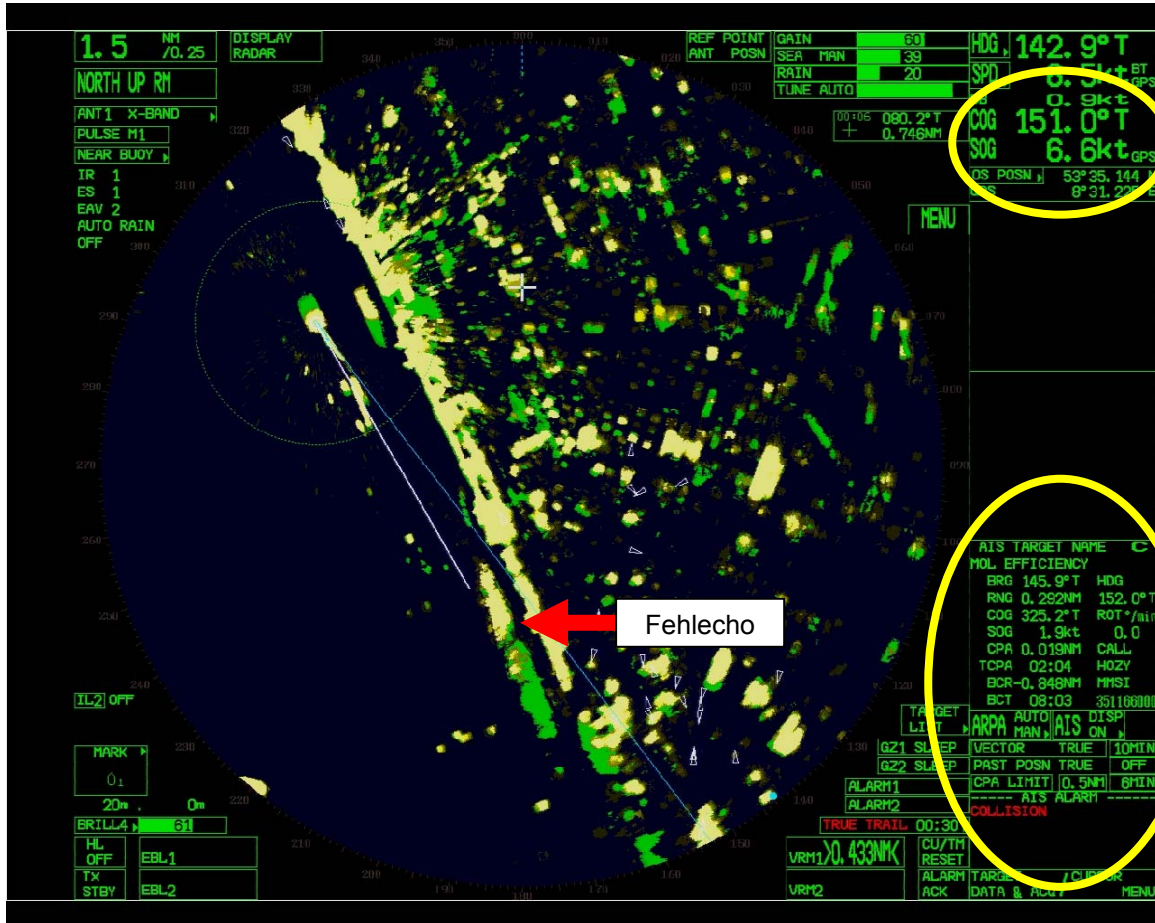
Abbildung 25: Radarbild der SPLITNES um 20:12 Uhr

Abbildung 25 zeigt, dass es der SPLITTNES schwer fällt, sich nach Osten zu drehen. Ihre Geschwindigkeit nimmt langsam zu. Der Abstand zur MOL EFFICIENCY beträgt nur noch wenige Meter (RNG: 0,29 sm = ca. 500 m).

Auf den Abbildungen 25, 26 und 27 ist jeweils ein Fehlecho dargestellt, das Ähnlichkeit mit einem entgegenkommenden Schiff hat. Um Fragen zu vermeiden, wurden die Fehlechos von der BSU gekennzeichnet.

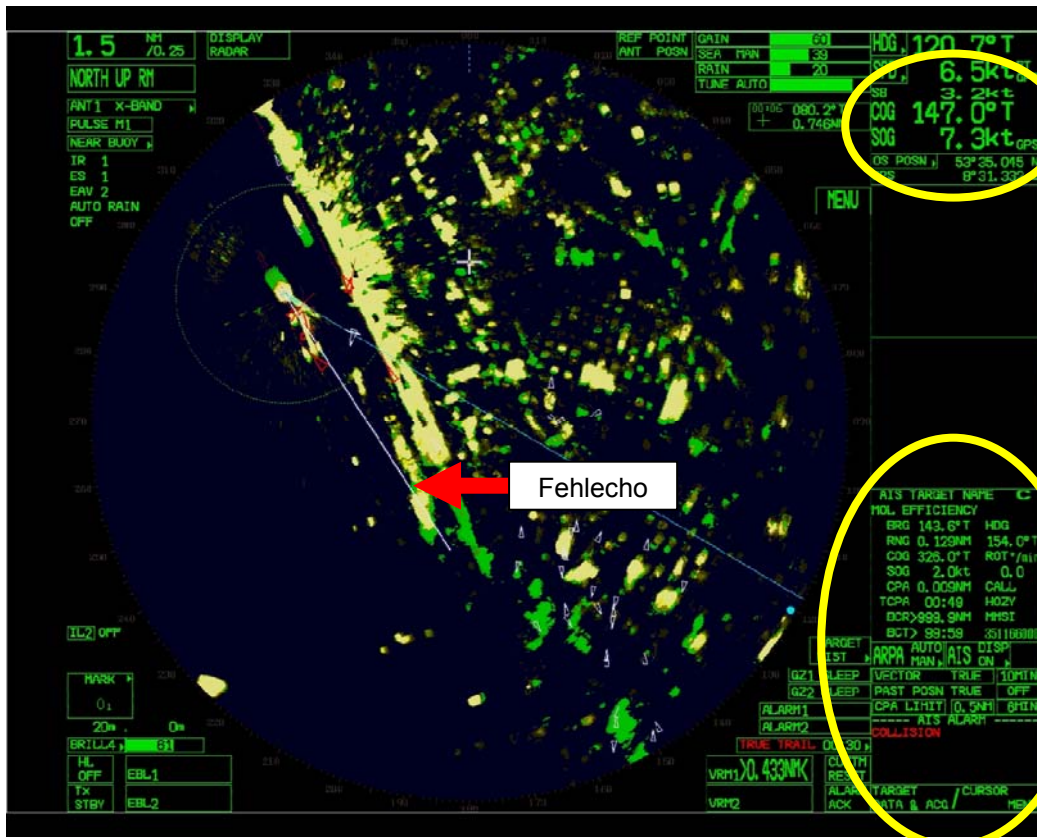
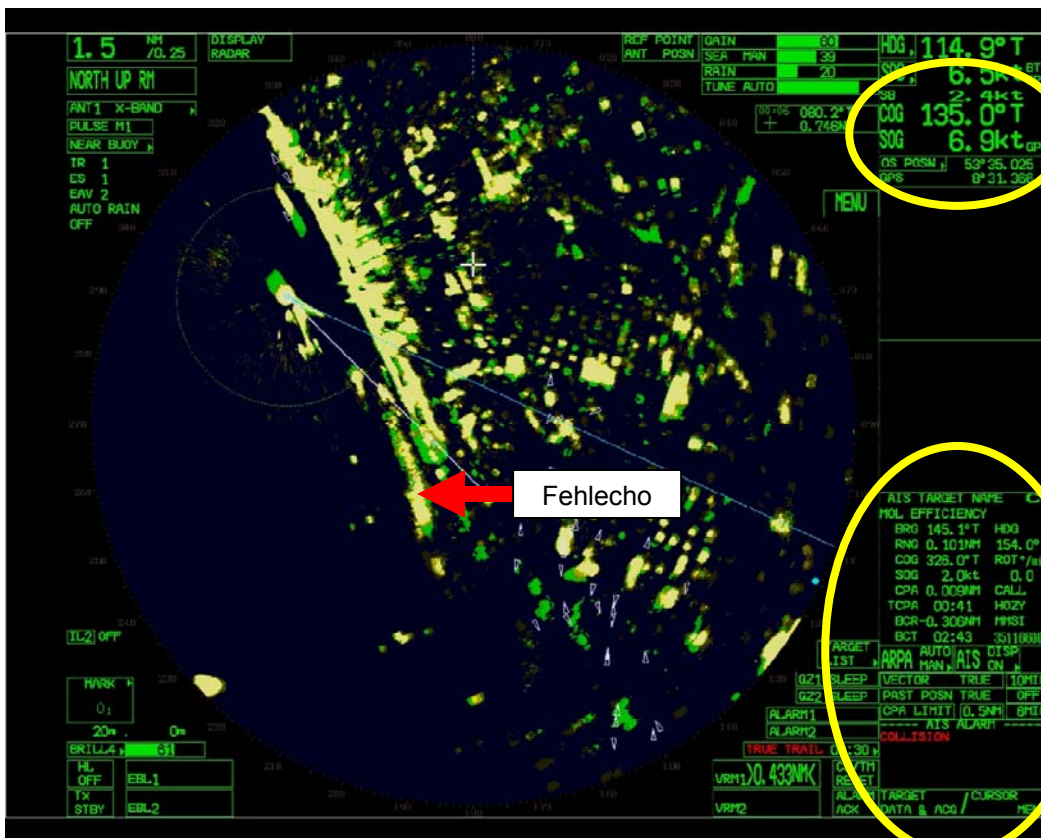
Die Kollision beider Schiffe erfolgt um 20:13:30 Uhr (Abbildung 26 und Abbildung 27).

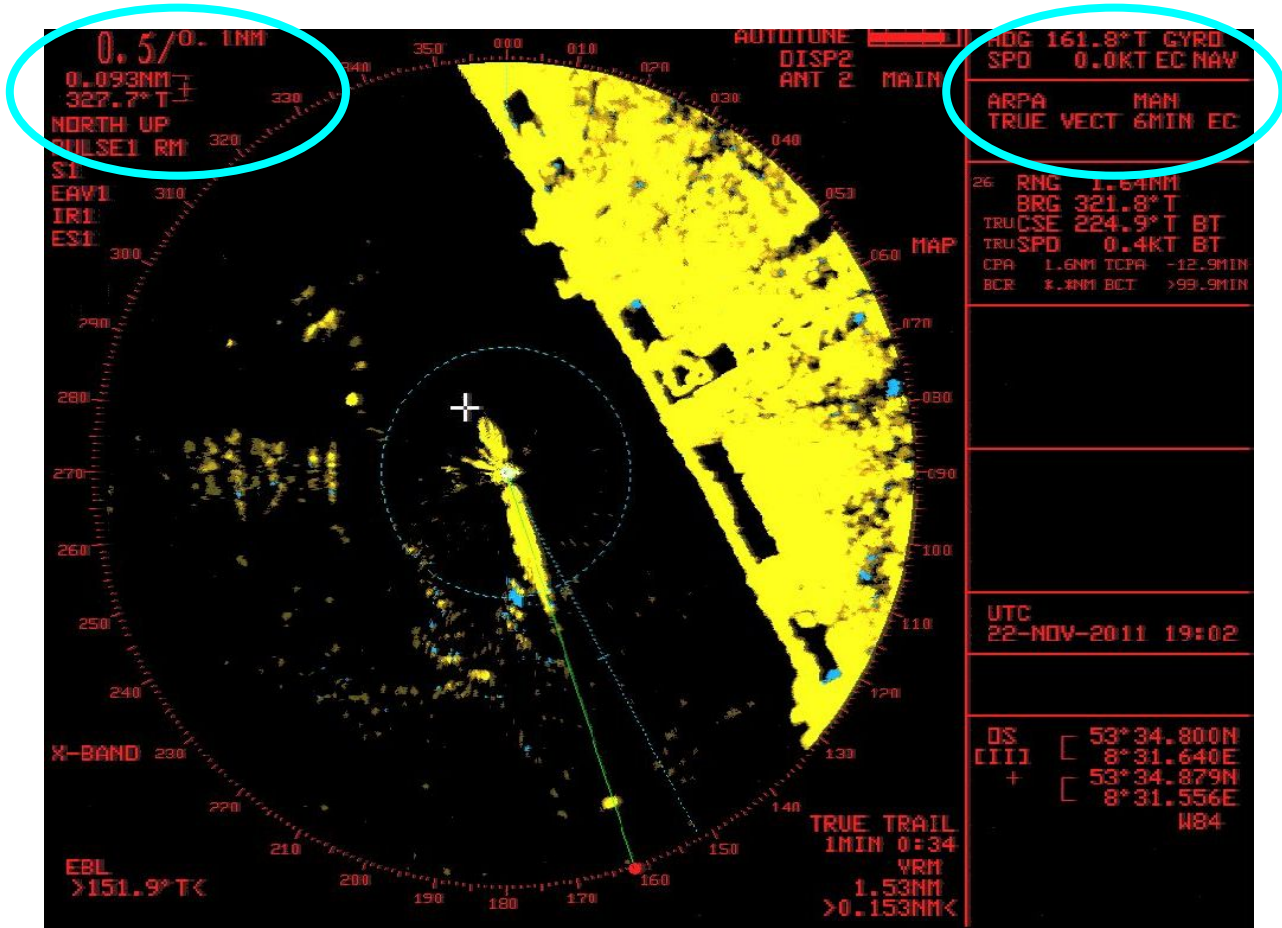
Abbildung 28: Radarbild der MOL EFFICIENCY um 20:02 Uhr – Erste Absprache

Abbildung 28 zeigt das Radarbild um 20:02 Uhr. Die Geschwindigkeit über Grund der MOL EFFICIENCY wird oben rechts mit „SPD 0.0KT“ angezeigt. Der Kurs über Grund (COG) wird in der linken oberen Ecke mit 327,7° dargestellt.

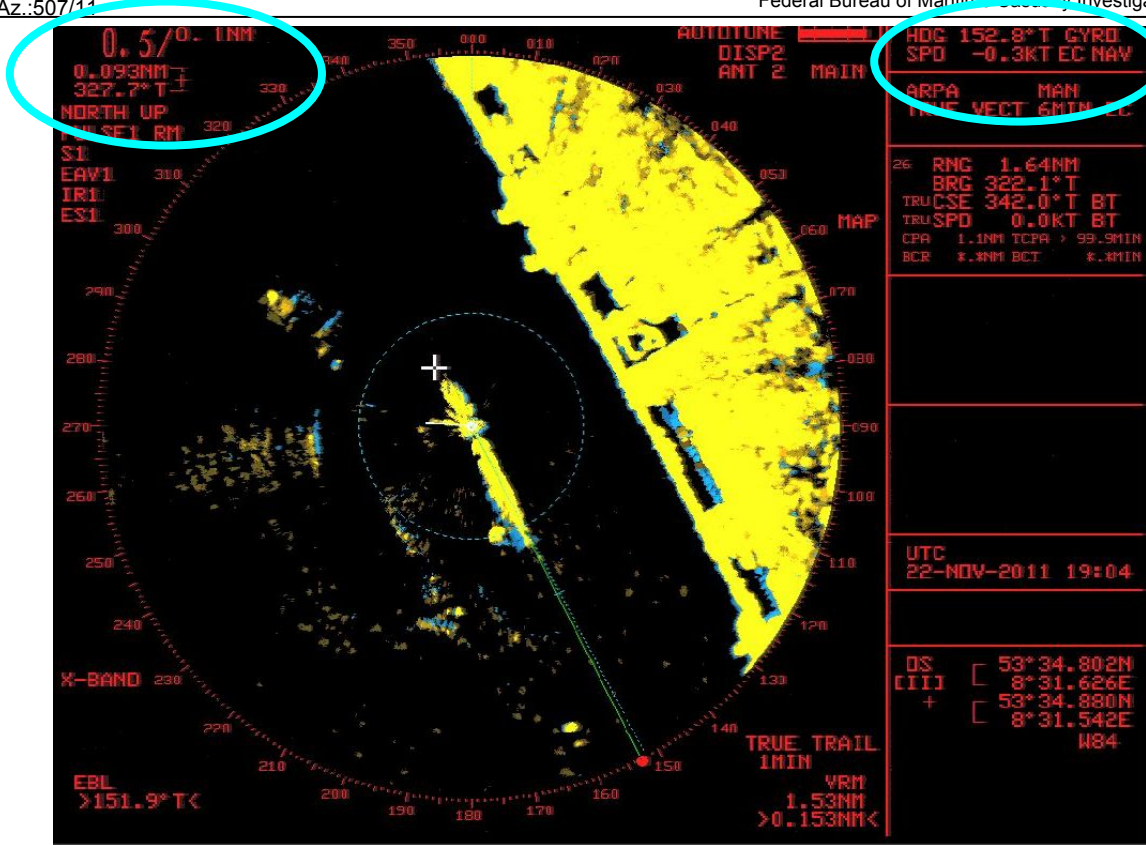
Abbildung 29: Radarbild der MOL EFFICIENCY um 20:04:40 Uhr

In Abbildung 29 (gegen 20:05 Uhr) steht der COG bei 327,7° und die Geschwindigkeit über Grund steigt auf 0,3 kn - rückwärts. Es erfolgte eine weitere Absprache zwischen allen Beteiligten, mit dem Inhalt, dass die SPLITTNES warten wird, bis die MOL EFFICIENCY angelegt hat. Die MOL EFFICIENCY hat bereits beide Schlepper fest und will die Position im Wendebassin halten.

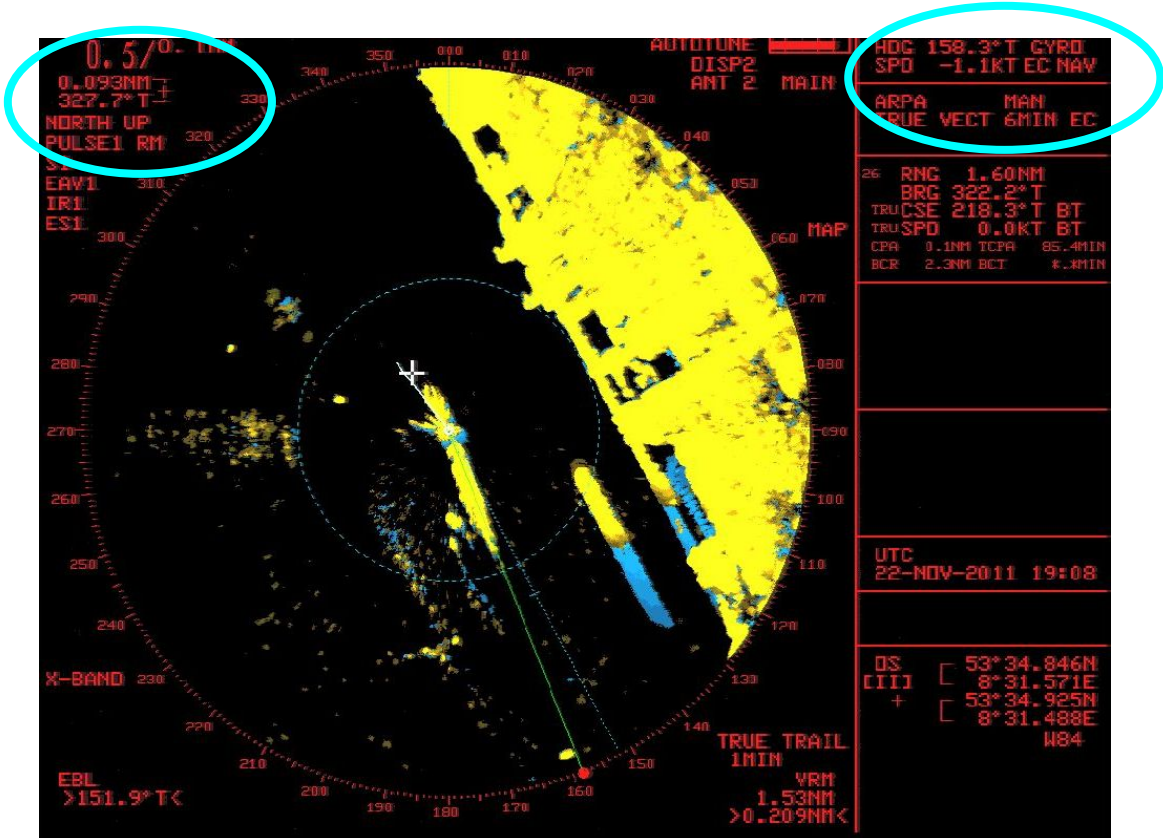
Abbildung 30: Radarbild der MOL EFFICIENCY um 20:08:35 Uhr – zweite Absprache

Um 20:09 Uhr rief der Lotse der MOL EFFICIENCY Blexen Radar und schlug vor, die SPLITTNES doch schon an ihm vorbei fahren zu lassen, sobald die OCEAN PEGASUS passiert hätte. Der Radarlotse gab diesen Vorschlag an den Lotsen der SPLITTNES weiter und der stimmte zu. Abbildung 30 zeigt, dass die Geschwindigkeit über Grund der MOL EFFICIENCY auf 1,1 kn angestiegen ist – rückwärts. Die Geschwindigkeit erhöht sich bis zur Kollision weiter bis auf 2 kn, wie Abbildung 31 darstellt.

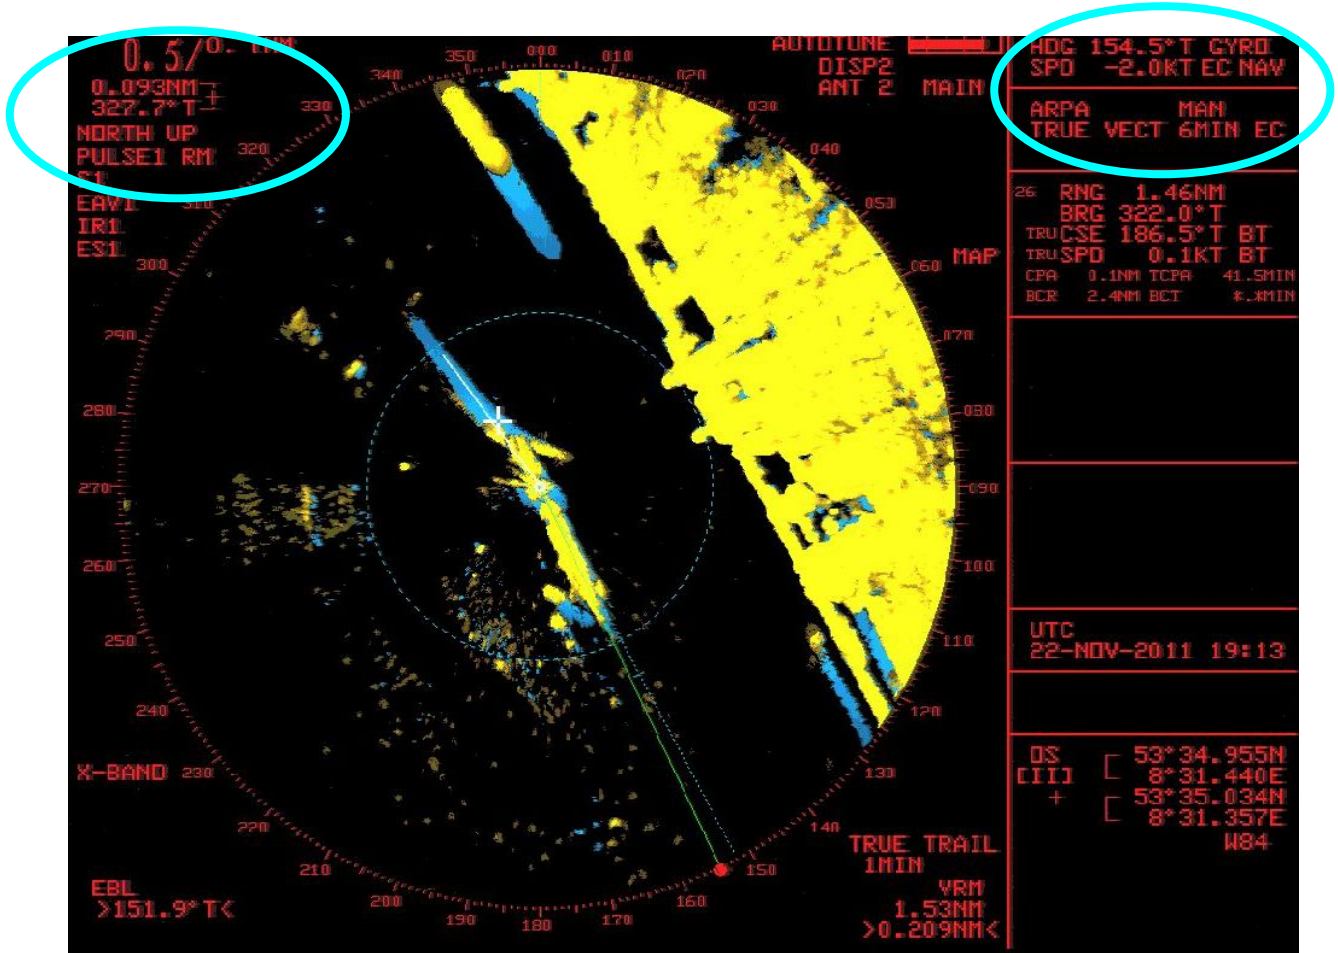
Abbildung 31: Radarbild der MOL EFFICIENCY um 20:13 Uhr - Kollision

Zum Kollisionszeitpunkt zeigt das Radarbild der MOL EFFICIENCY eine Geschwindigkeit über Grund von 2,0 kn an, bei einem Kurs über Grund von 327,7°.

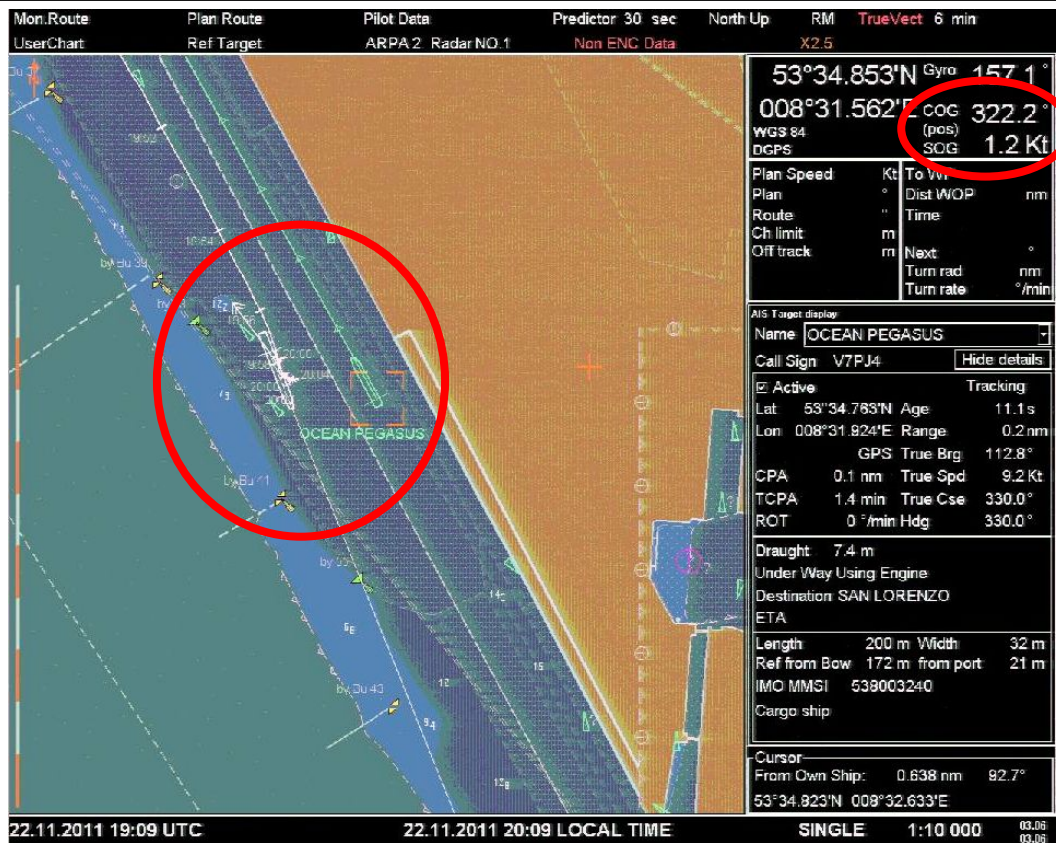
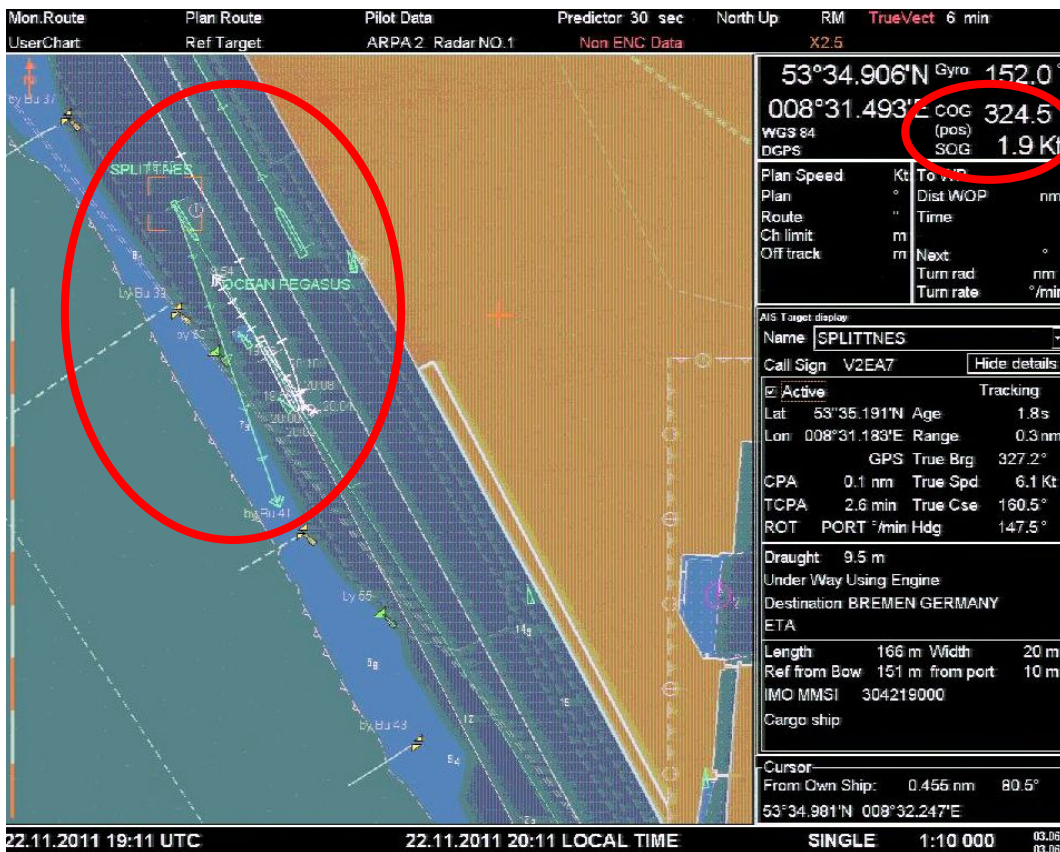
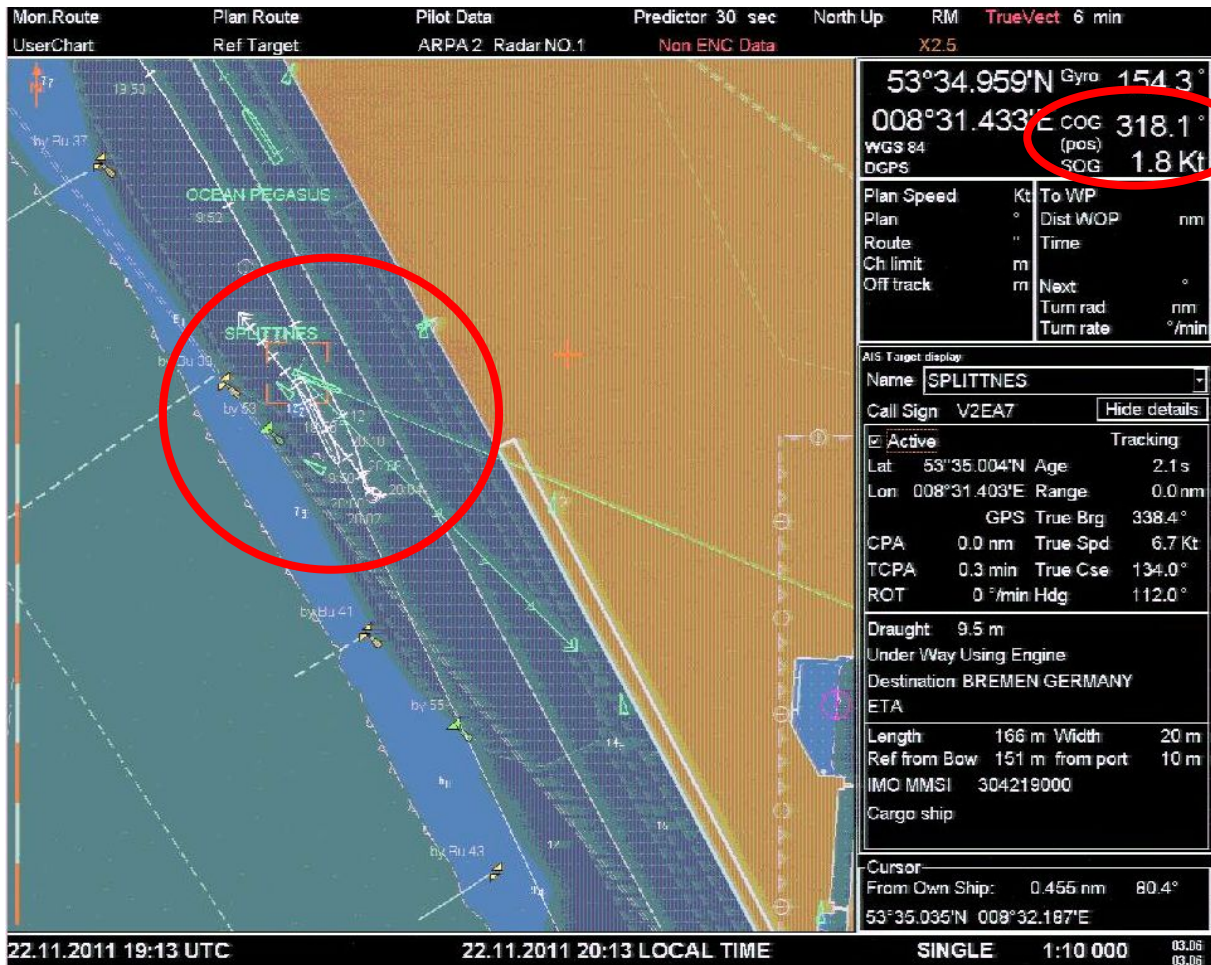
Noch deutlicher sind die Bilder des elektronischen Seekartensystems zu interpretieren. Auf diesen synthetischen Bildern sind die Fahrtvektoren aller Fahrzeuge dargestellt. Insbesondere der eigene Fahrtvektor der MOL EFFICIENCY zeigt deutlich der SPLITTNES entgegen, wie die folgenden Abbildung 32, 33 und 34 darstellen.

Die Abweichungen in den Zahlenwerten beruhen sehr wahrscheinlich auf den Berechnungen verschiedener GPS-Empfänger.
