Bundesstelle für Seeunfalluntersuchung
Federal Bureau of Maritime Casualty Investigation
Bundesoberbehörde im Geschäftsbereich des Bundesministeriums
für Verkehr, Bau und Stadtentwicklung

Summarischer Untersuchungsbericht 53/13

Kollision in der Ausweiche Brunsbüttel
zwischen CMS HERM KIEPE und CMS EMPIRE
am 2. März 2013

18. Dezember 2013

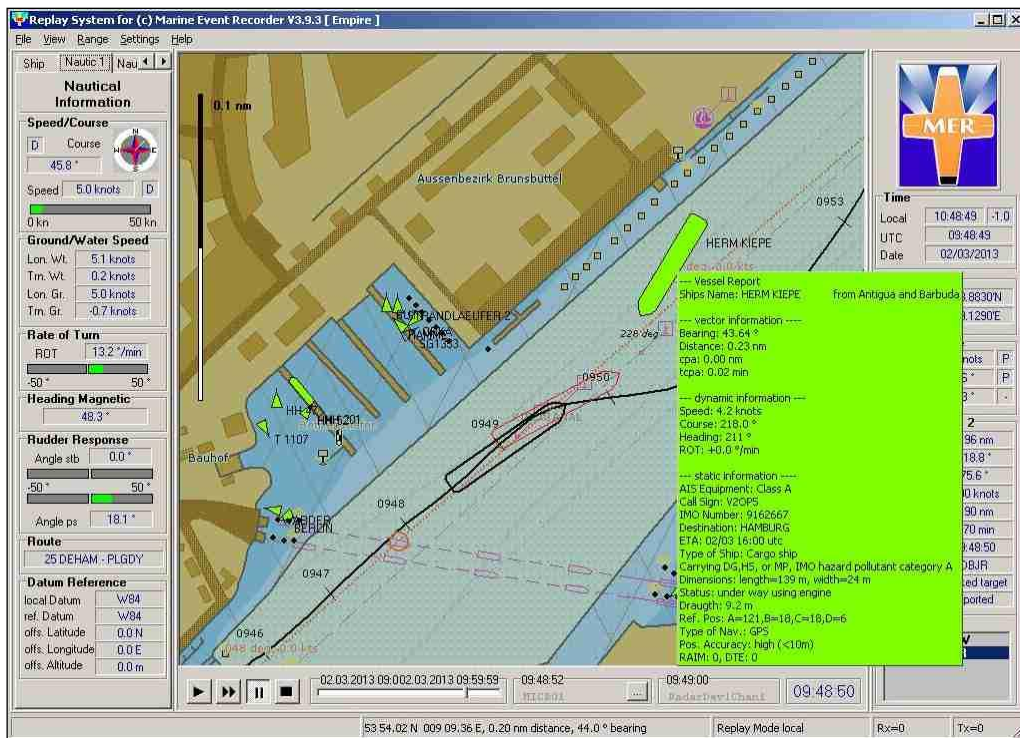
Abbildung 9: VDR EMPIRE 10:48:49 Uhr

Die EMPIRE befindet sich um 10:48:21 Uhr immer noch nördlich zur Leitlinie der Signalmasten und dreht mit 5 kn Fahrt langsam nach Steuerbord an, während die HERM KIEPE weiter nach Backbord dreht, jetzt mit einem Kurs von 219° und einer Fahrt von 2,7 kn. Die Kollision bahnt sich an und ist unausweichlich.

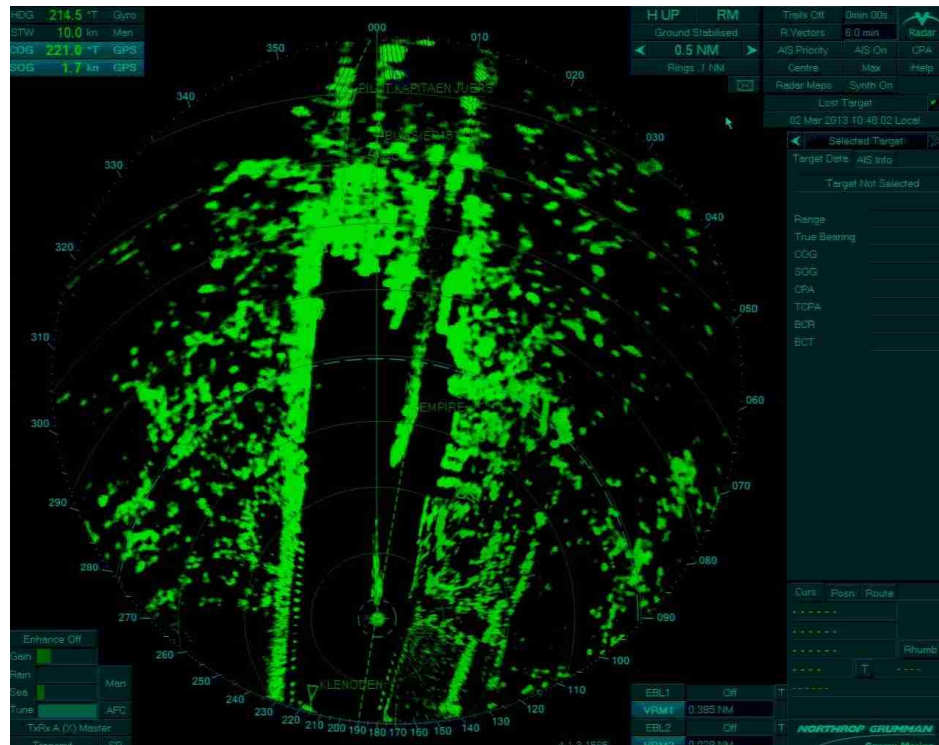
Abbildung 13: Radarbild HERM KIEPE 10:48:02 Uhr

Die KLENODEN hatte um 10:47:32 Uhr das Heck der HERM KIEPE passiert. Dabei dreht die HERM KIEPE weiter nach Backbord auf einen Steuerkurs von 215,3° und einer Fahrt von 0,6 kn. Die EMPIRE verlässt die Leitwerke der großen Nord-Schleuse und befindet sich fast in Deckung mit dem seitlichen Leitwerk der Schleuse.
