Untersuchungsbericht 117/11

Sehr schwerer Seeunfall

**Kollision der TYUMEN-2  
mit der OOCL FINLAND  
am 14. April 2011  
auf dem Nord-Ostsee-Kanal**

27. Juni 2014

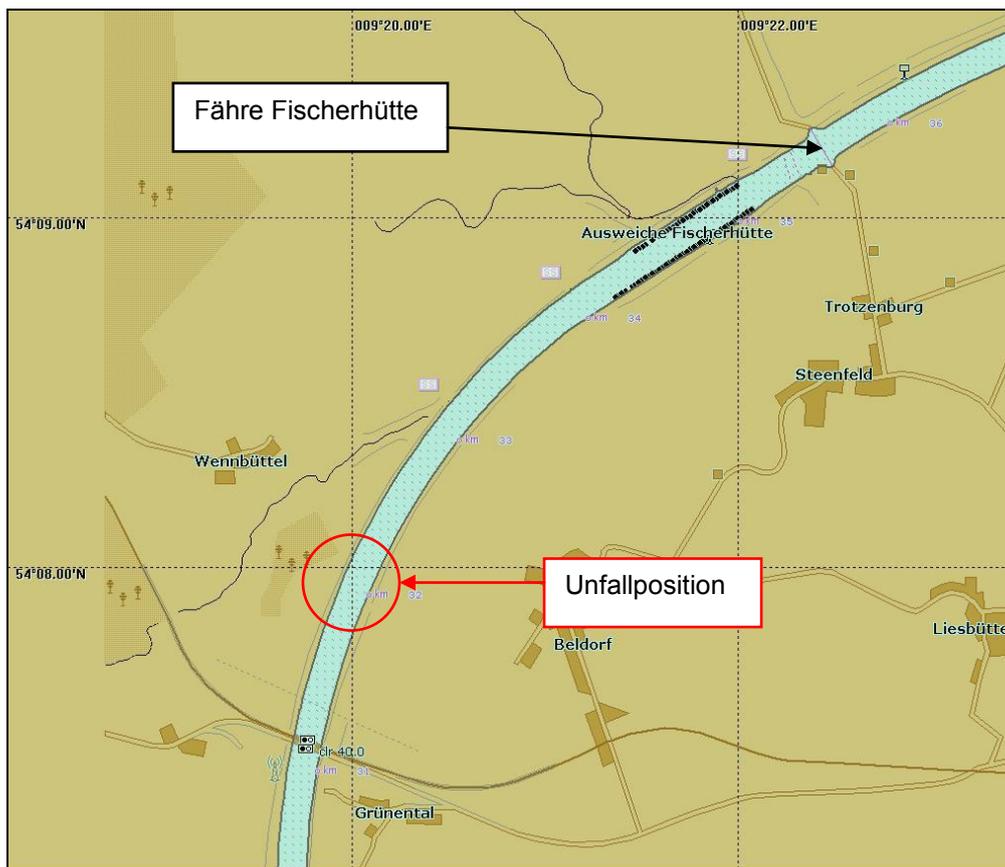
Um 06:58:09 Uhr wurde auf der OOCL FINLAND eine Kursänderung auf 30° eingeleitet, die das Schiff im weiteren Verlauf näher an die in Fahrtrichtung rechts gelegene Böschung, die sogenannte Südseite, brachte. Das führte im weiteren Verlauf zu einem Ansaugen des Hecks und zum sogenannten Absetzen. Die OOCL FINLAND drehte trotz Steuerbord-Hartruderlage und Fahrterhöhung nach Backbord auf die entgegenkommende TYUMEN-2 zu und stieß mit ihr bei Kanalkilometer<sup>5</sup> (Kkm) 32,2 zusammen. Bei der Kollision wurde das Steuerhaus der TYUMEN-2 vollständig abgerissen. Der Kurs der OOCL FINLAND konnte anschließend stabilisiert werden und das Schiff setzte zunächst seine Fahrt fort.

Abbildung 4: Unfallposition

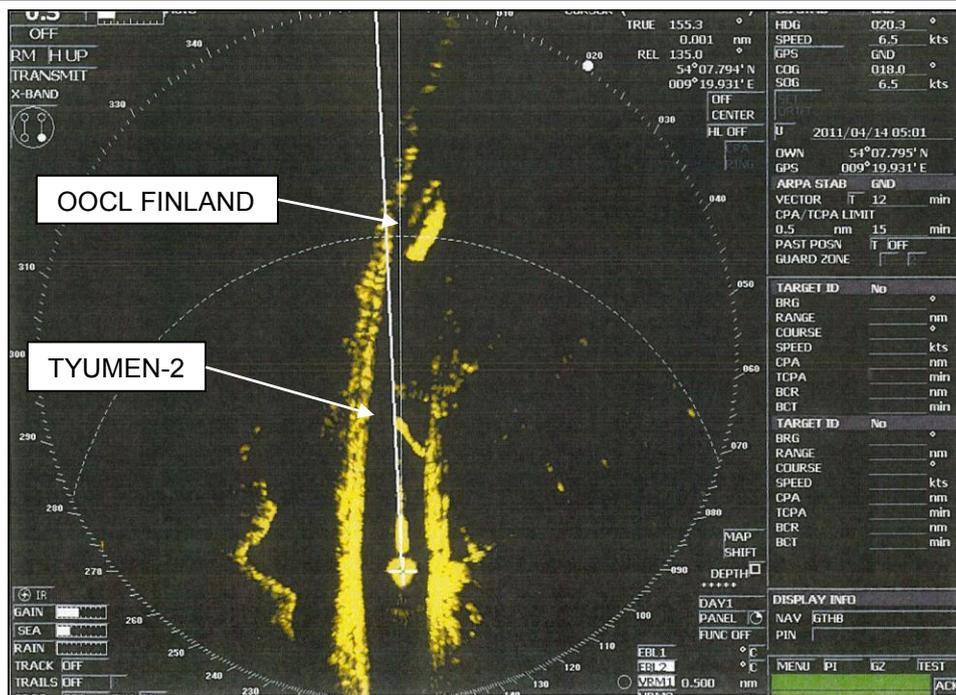
Abbildung 7: Radarbild der ESHIPS BAINUNAH von 07:01 Uhr

<sup>54</sup> Erster Anruf um 07:01:30 Uhr (siehe auch Abbildung 7): „TYUMEN, wo bist Du jetzt?“ Daran anschließend zwei Anrufe auf dem Lotsenkanal ohne jegliche Namensnennung („Auf der richtigen Seite?“). Dann (07:02:09 Uhr und 07:02:40 Uhr) Anrufe ohne Nennung des rufenden Schiffes.

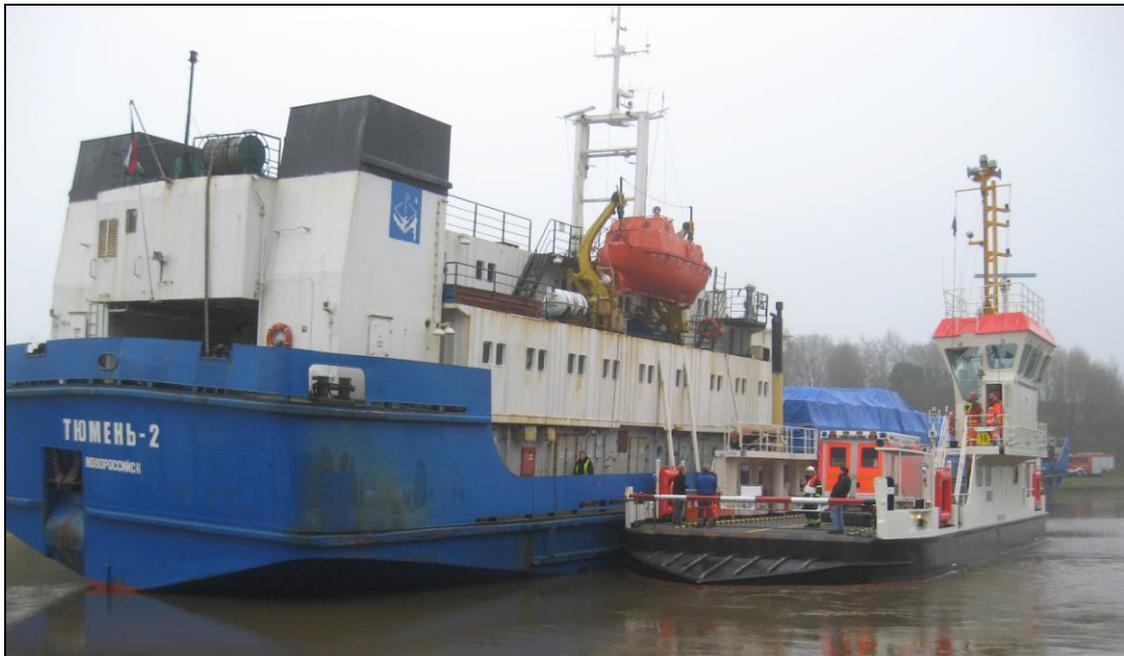
Die Situation an Bord der TYUMEN-2 stellte sich wie folgt dar: „Schiff liegt in der Südböschung, Brücke größtenteils zerstört, es fehlen große Teile der Brückenwände Steuerbord, vorne und an Backbord sowie das Peildeck. Tanks werden nach Aufforderung durch den Einsatzleiter schiffsseitig durch den 1. Offizier gepeilt, jedoch kein Wassereinbruch festgestellt. Leichter Rauchaustritt aus der zerstörten Brücke, leichter Austritt von Öl (vermutlich Hydrauliköl aus einer geplatzten Leitung) in den NOK. [...] zwei Verletzte wurden durch die Fähre Fischerhütte abgeborgen und zur Fährstelle verbracht, ein weniger schwer verletztes Besatzungsmitglied weigert sich von Bord zu gehen. Weitere 10 Besatzungsmitglieder befinden sich an Bord, stehen aber offensichtlich unter Schock, eine Kommunikation mit der Schiffsbesatzung ist nur rudimentär möglich.“

Abbildung 9: Fähre SWINEMÜNDE an der TYUMEN-2 beim 2. Anlaufen

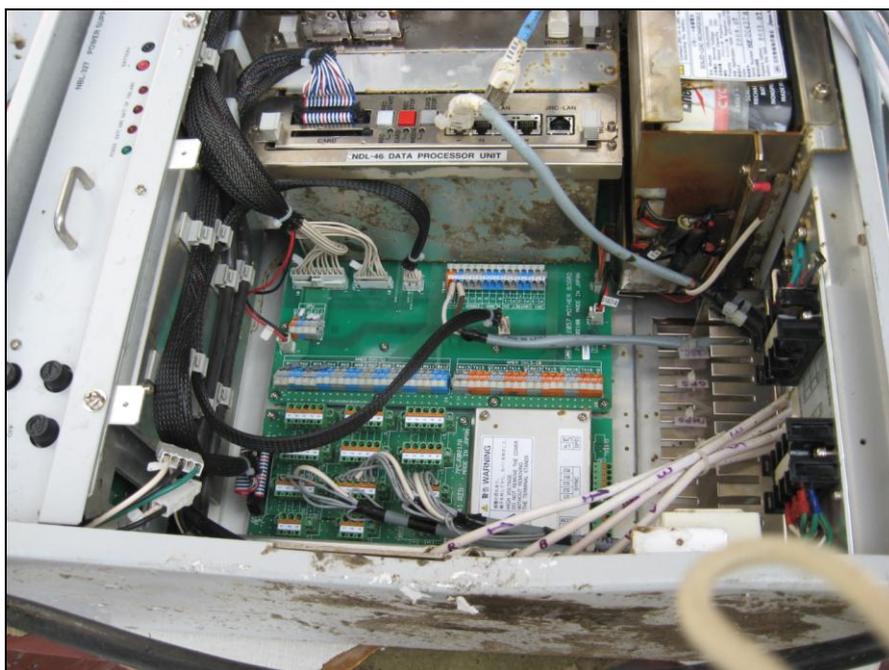
Ein Mitarbeiter der BSU war auch bei der Bergung des Steuerhauses der TYUMEN-2 aus dem NOK am 16. April 2011 anwesend und konnte, zusammen mit einem Beamten der WSP, noch auf dem Bergeponton die CompactFlash-Speicherkarte (CF-Karte) aus der Zentraleinheit des Schiffsdatschreibers entnehmen und fachgerecht sichern. Die Zentraleinheit war an der Rückwand des Steuerhauses montiert gewesen.

Abbildung 11: Zentraleinheit des Schiffsdatschreibers der TYUMEN-2

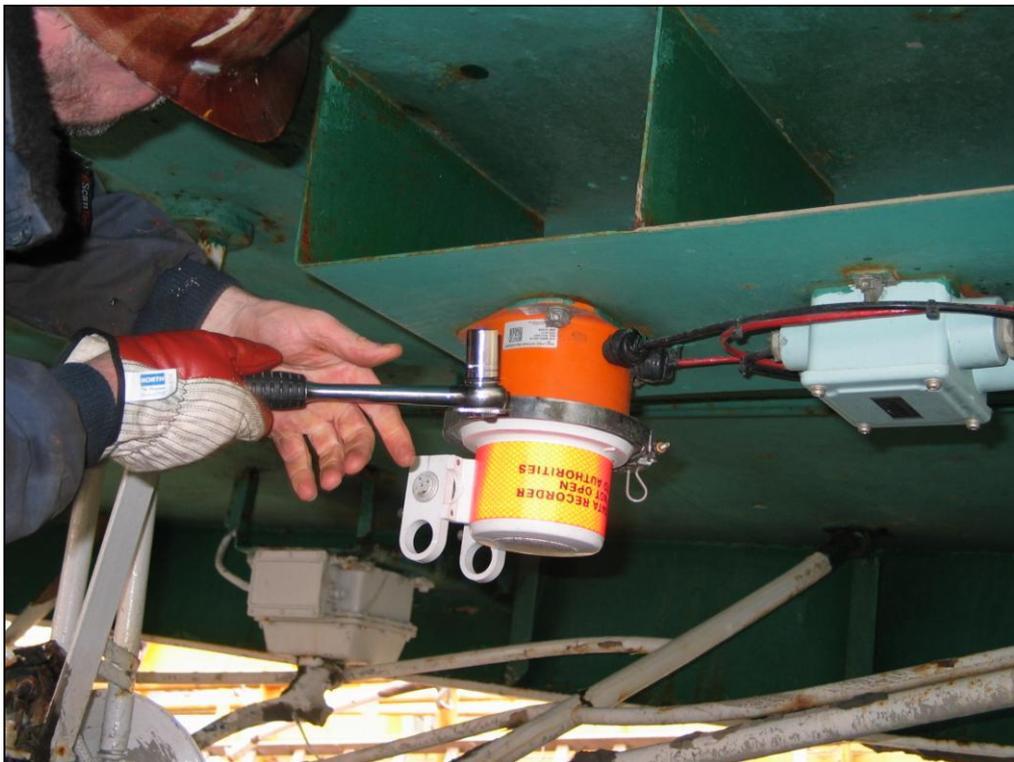
Nach dem Ablegen des Steuerhauses auf dem Gelände der Nobiskrug-Werft wurde dort das Final Recording Medium vom Dach des Steuerhauses demontiert und gesichert.

Abbildung 13: Demontage des Final Recording Mediums

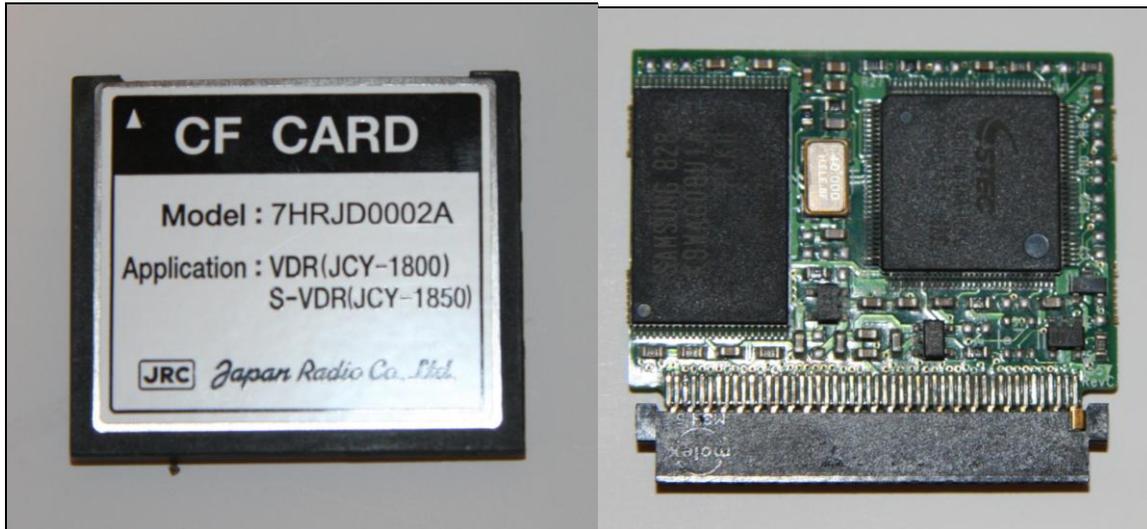
Abbildung 19: CompactFlash-Speicherkarte, rechts im demontierten Zustand

Beim Abspielen der von der CF-Karte gesicherten Daten wurde festgestellt, dass laut mitlaufender Uhr die gespeicherten Daten den Zeitraum vom 13. April 2011, 16:30:00 Uhr<sup>39</sup>, bis zum 14. April 2011, 05:00:21 Uhr, abdecken. Dabei endet die Audio-Aufzeichnung bereits um 04:59:00 Uhr. Die Darstellung der anderen Daten endet um 04:59:59 Uhr. Anschließend friert das Bild ein und die Zeit springt auf 05:00:59 Uhr.

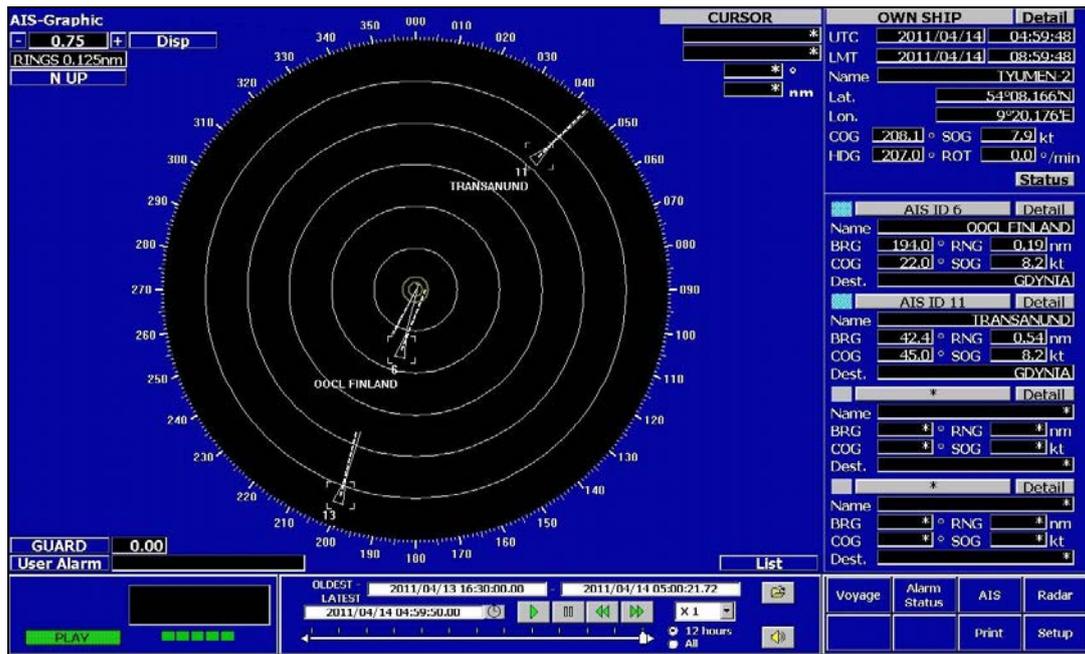
Abbildung 21: TYUMEN-2, S-VDR, Ansicht „AIS“ um 06:59:48 Uhr

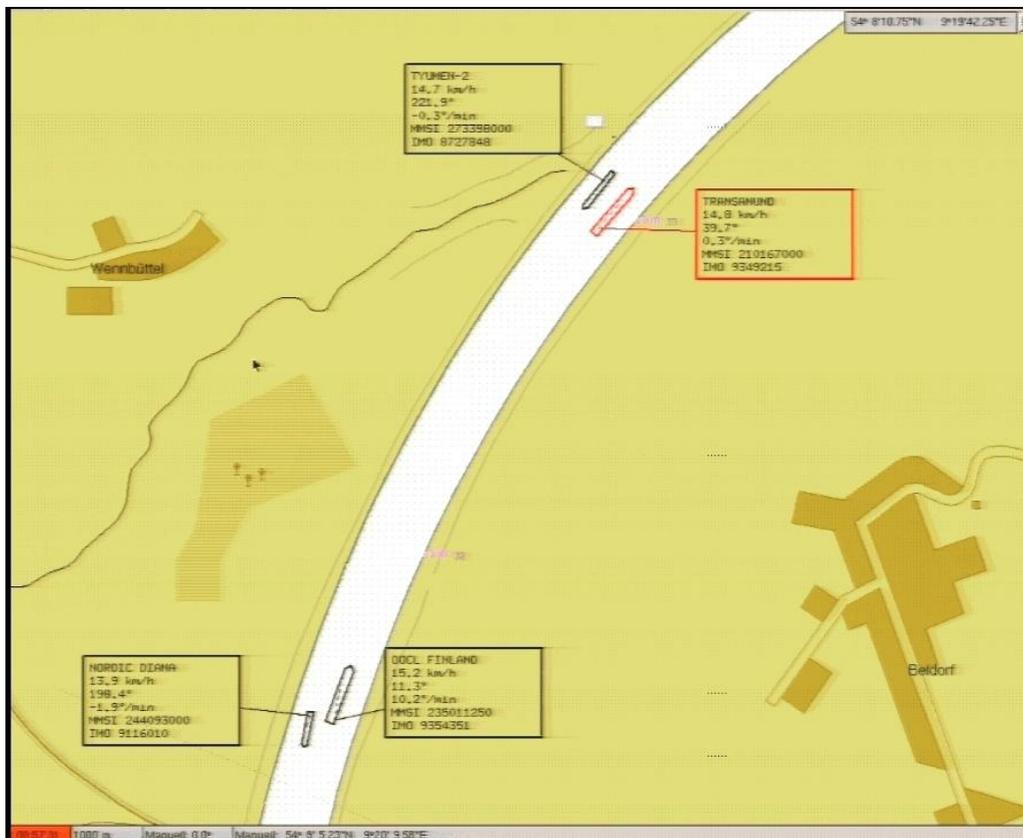
Beide Fahrzeuge befanden sich während der Annäherung auf ihrer jeweiligen Fahrwasserseite. Die OOCL FINLAND wich vor der Kollision noch weiter nach Steuerbord aus. Die TYUMEN-2 hielt während der Annäherung an die OOCL FINLAND einen konstanten Abstand zum nördlichen Ufer. In dieser Weise war bereits um 06:57:30 Uhr die TRANSANUND passiert worden (Abbildung 31).

Abbildung 31: AIS-Darstellung 06:57:30 Uhr

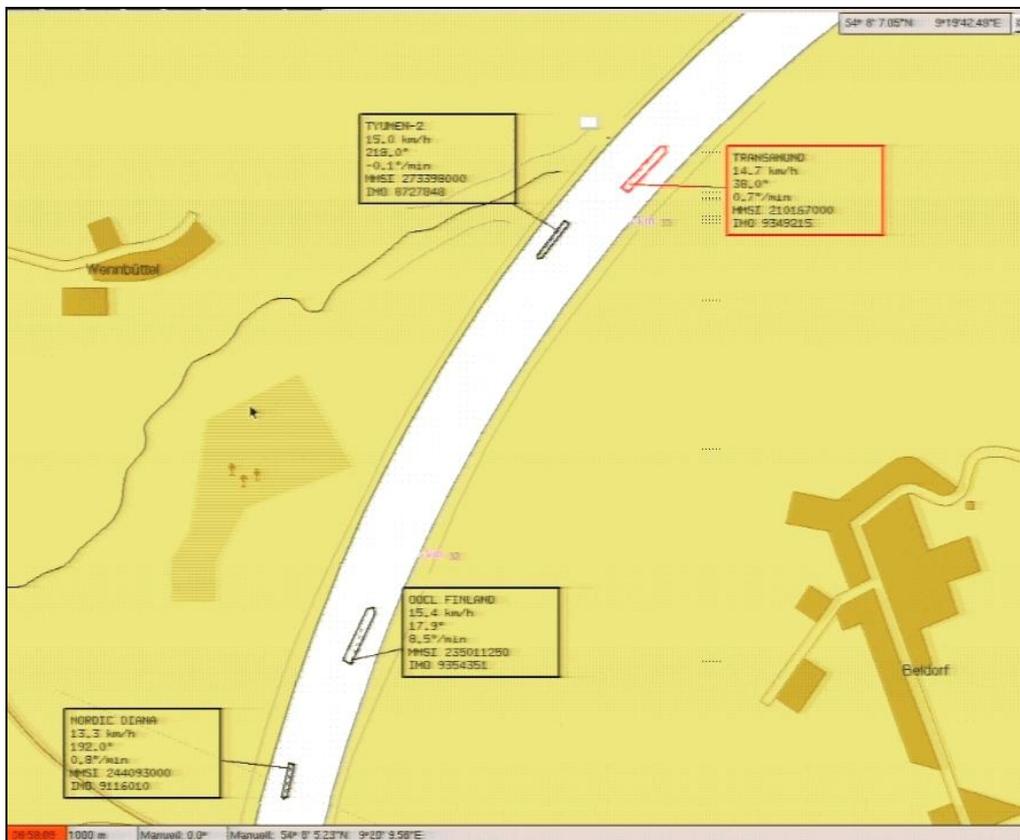
Abbildung 33: AIS-Darstellung 06:58:09 Uhr

Der Fahrtverlauf des Schiffes war bis zur Passage der Hochbrücke um 06:55 Uhr ohne besondere Ereignisse. Um 06:58:09 Uhr wies der Lotse den Steurer an, den Kompasskurs von 28° einzusteuern. Kurz darauf erfolgte die Vorgabe von 30°. Dazu teilte der Lotse gegenüber dem Steurer mit: „[...] sonst geht das nicht klar mit dem anderen.“ (siehe auch Tabelle 1 und Abbildung 49). Es ist unbekannt, ob die Aussage darauf beruhte, dass der Lotse annahm, dass sich die OOCL FINLAND oder die entgegenkommende TYUMEN-2 zu weit in der Mitte des Kanals befanden. Die AIS-Aufzeichnung von diesem Zeitpunkt (Abbildung 33) lässt keinen solchen Schluss zu.

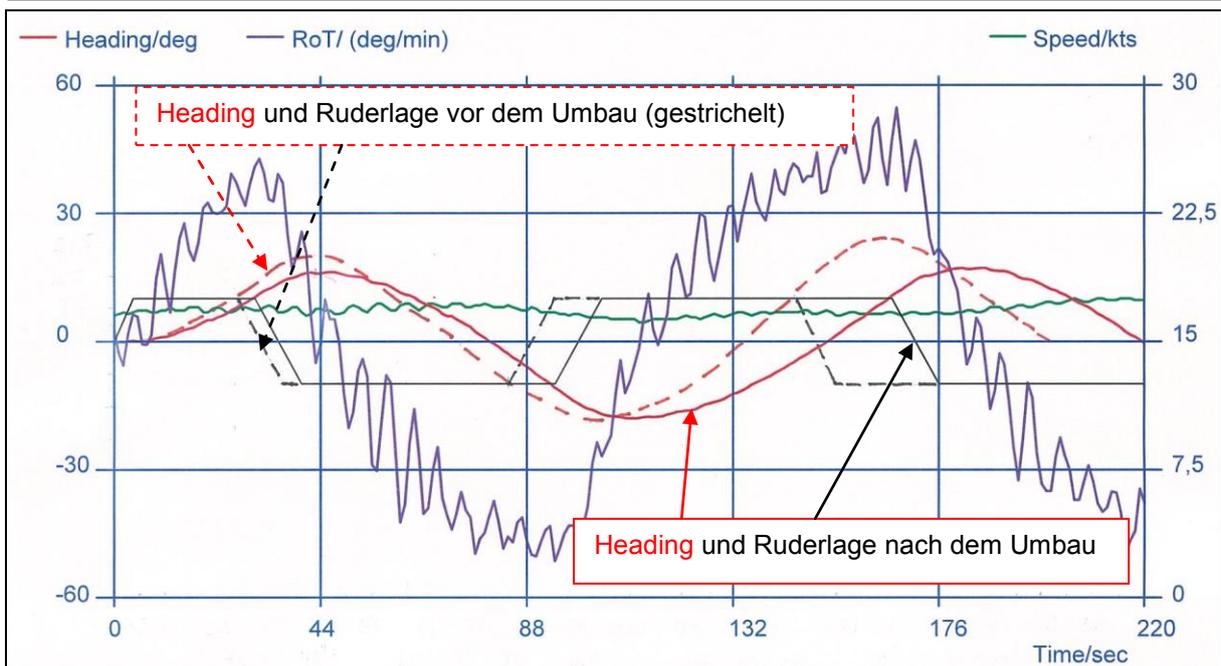
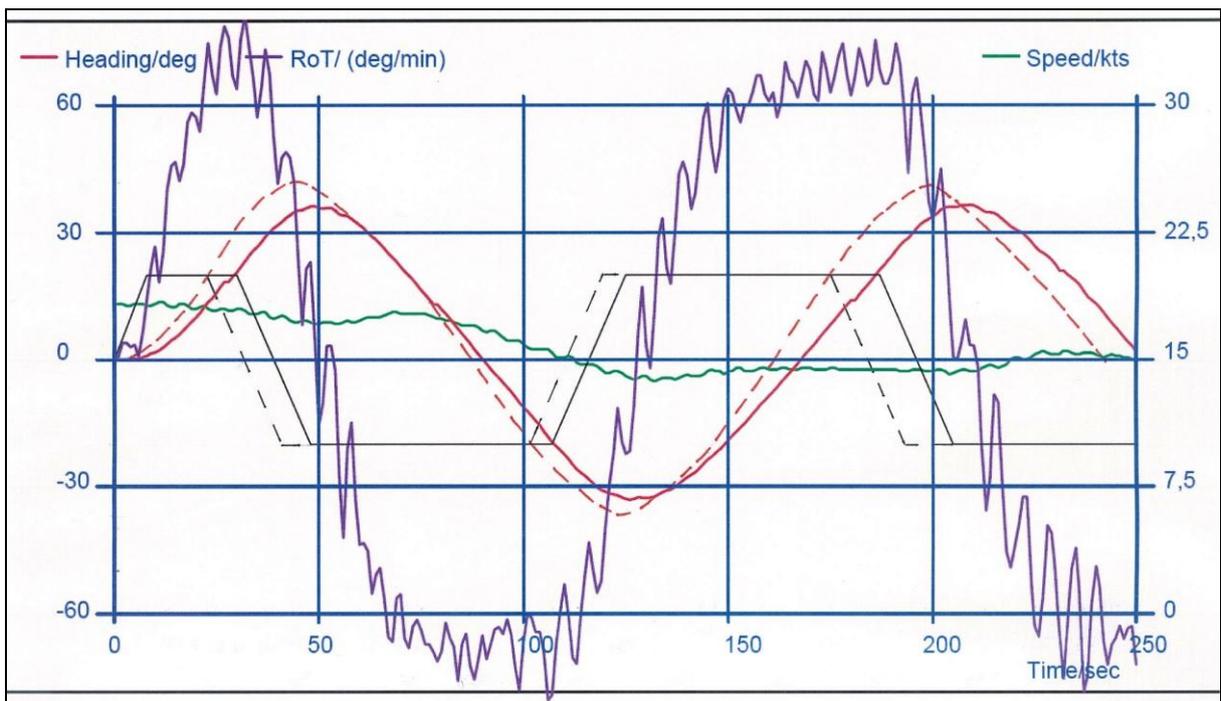
Zusammengefasst lässt sich feststellen, dass zum einen die Manövriereigenschaften des verlängerten Schiffs die Kriterien der IMO-Entschießung erfüllen. Damit war eine Anpassung der Ruderfläche nicht notwendig. Zum anderen weichen unter Probefahrtbedingungen die Manövriereigenschaften des ursprünglichen und des verlängerten Schiffes nicht gravierend voneinander ab.

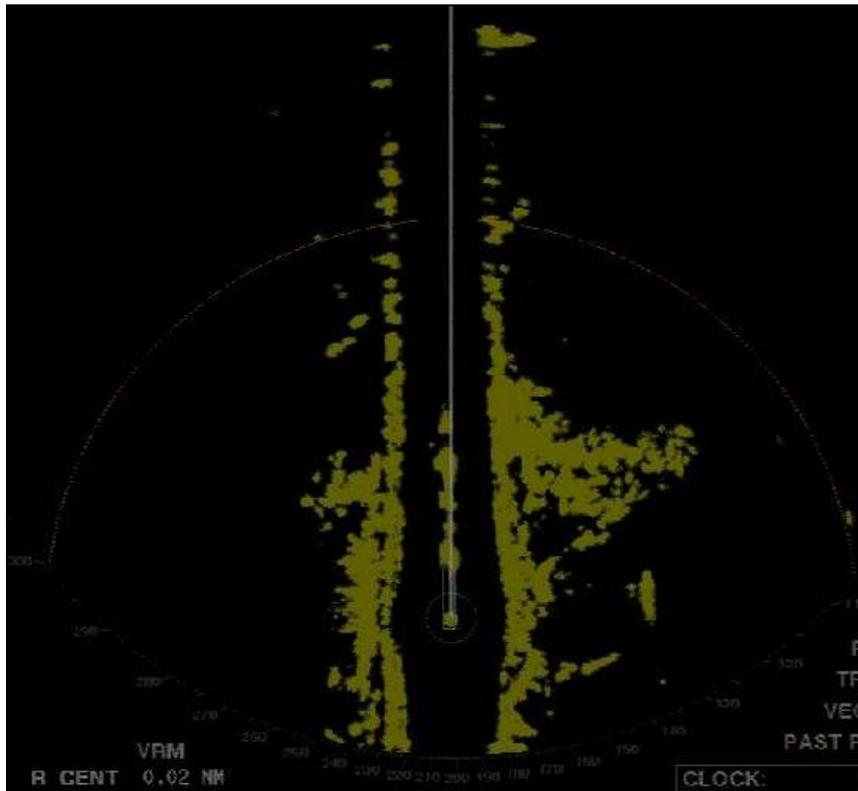
Abbildung 59: Beispiel: Am Mittelpunkt nach außen verzerrtes Radarbild

- Verzerrung des Radarbildes am Mittelpunkt: Die Darstellung des Kanalufers wird dabei am Mittelpunkt aufgeweitet (siehe Abbildung 59) oder eingeschnürt (siehe Abbildung 60). Beides erschwert die Feststellung der Lage des Schiffes im Kanal.

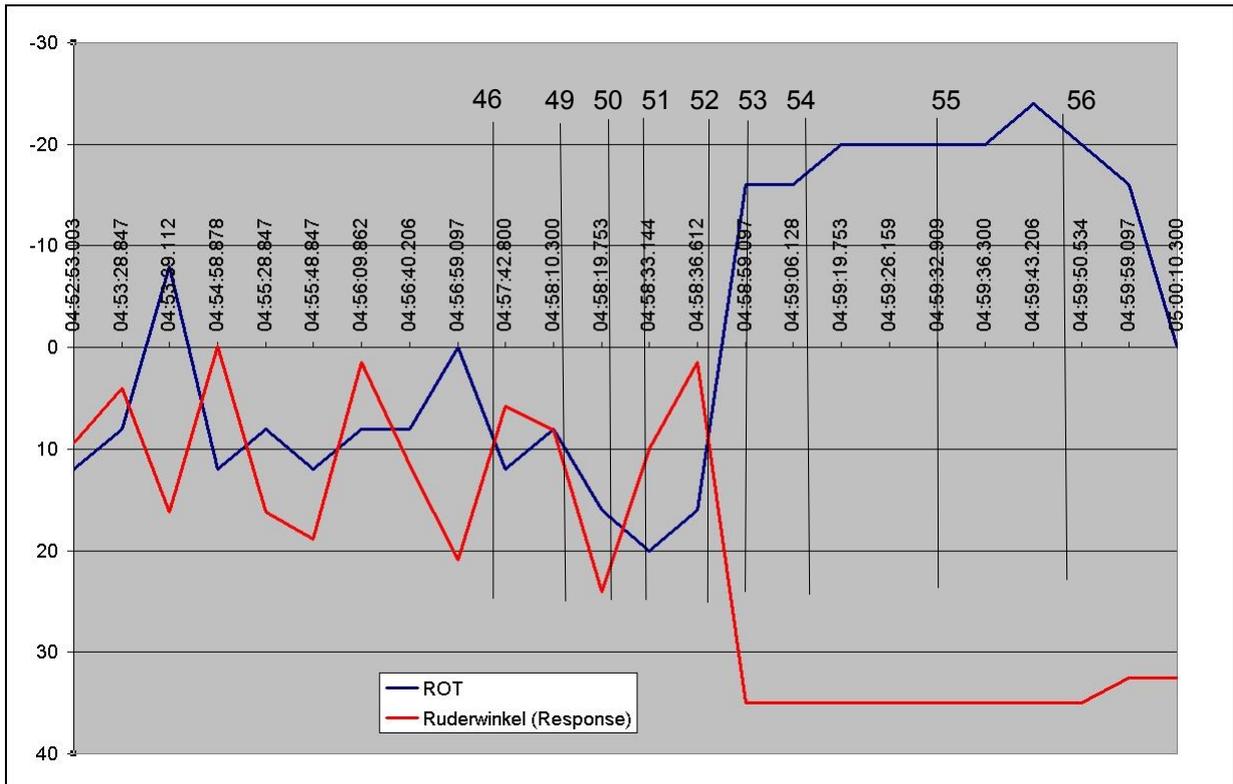
Diagramm 6: OOCL FINLAND: ROT [°/min] und Ruderwinkel [°] von 04:52 Uhr bis 05:00 Uhr UTC<sup>102</sup>

Zur besseren Darstellung werden in den beiden folgenden Diagrammen 6 und 7 die Daten für Drehrate (Rate of Turn - ROT) und Ruderwinkel sowie Kurs über Grund (Course over Ground/COG) und der anliegenden Kurs (Heading/HDG) für den Zeitraum der Unfallentwicklung dargestellt.

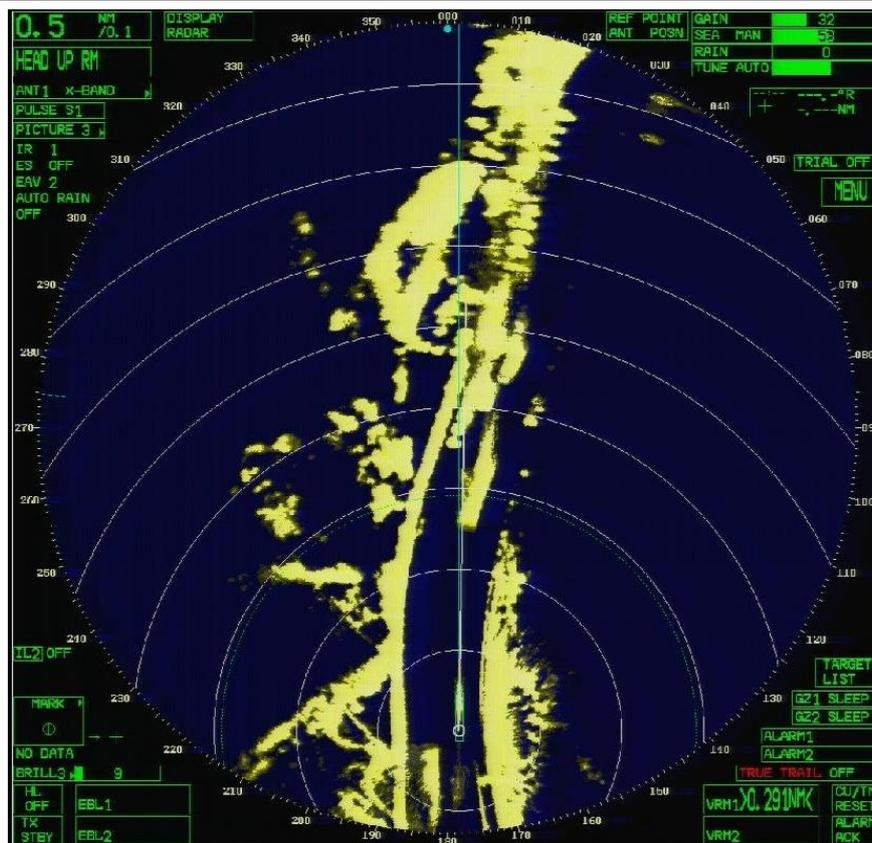
Abbildung 61: Beispiel eines Radarbildes im 0,5 sm-Bereich

Die Lage des Schiffes im Kanal wurde durch den Lotsen mit Hilfe des Radars bestimmt. Ein wie auf der OOCL FINLAND im 0,5 sm-Bereich betriebenes Radargerät ist grundsätzlich geeignet, ausreichende Informationen über die Lage des Schiffes im Kanal und die anderen Fahrzeuge zur Verfügung zu stellen. Aufgrund der systemeigenen Beschränkungen, die sich aus der Höhe der Radarantenne und dem vorhandenen geringen Abstand zum Ufer ergeben, kann der tatsächliche Abstand zum Ufer unter Umständen nur schlecht festgestellt werden. Durch Einschränkungen bei der Darstellung des Radarbildes, insbesondere um den Bildschirmmittelpunkt herum (siehe Abbildungen 59, 60 und 61), kann der tatsächliche Abstand zum Ufer dann nur anhand der Vorausmarke und deren Lage zum Ufer bestimmt werden.

Über die Qualität des Radarbildes auf der OOCL FINLAND und den durch den Lotsen genutzten Sichtbereich haben die Untersucher keine gesicherten Informationen. Die Stellungnahme des Lotsen zu seiner Einstellung des Radars war nachvollziehbar und sachgerecht und es gab keinen Hinweis auf bestehende technische Beeinträchtigungen.
