Untersuchungsbericht 160/13

Schwerer Seeunfall

**Wassereinbruch auf dem Traditionsschiff
RAKEL
am 21. Juni 2013 auf der
Nordsee ca. 10 sm S-lich Helgoland**

25. Februar 2014

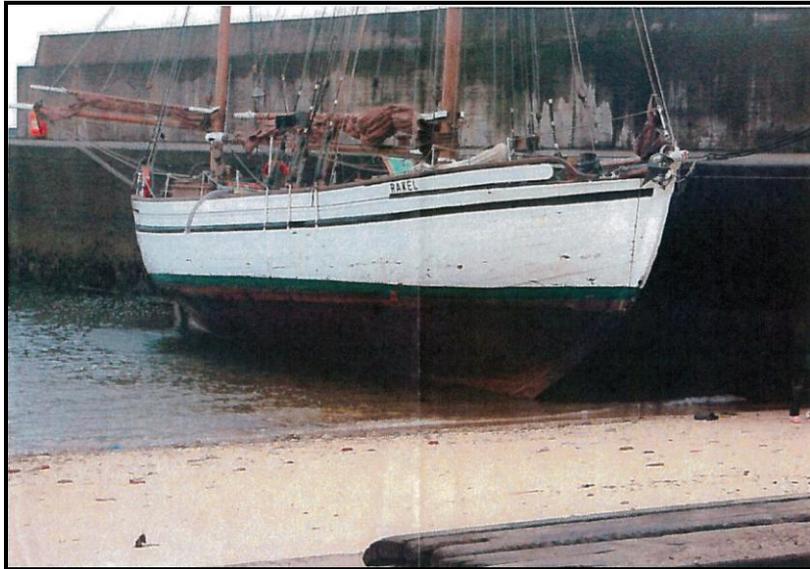
Abbildung 3: Kontrolliertes Trockenfallen in Helgoland

Feuerwehreinsatz erforderlich wurde. Gegen 09:14 Uhr war das Tochterboot VERENA erneut bei der RAKEL, konnte dem Havaristen jedoch nicht mehr helfend zur Seite stehen, da dieser „komplett verrottet sei“. Allenfalls sei noch einmal Hilfeleistung zum Ausbringen von Ölsperren erforderlich. Erst am 23. Juni 2013 gegen 11:30 Uhr konnte die RAKEL aus eigener Kraft in den Südhafen verholen.

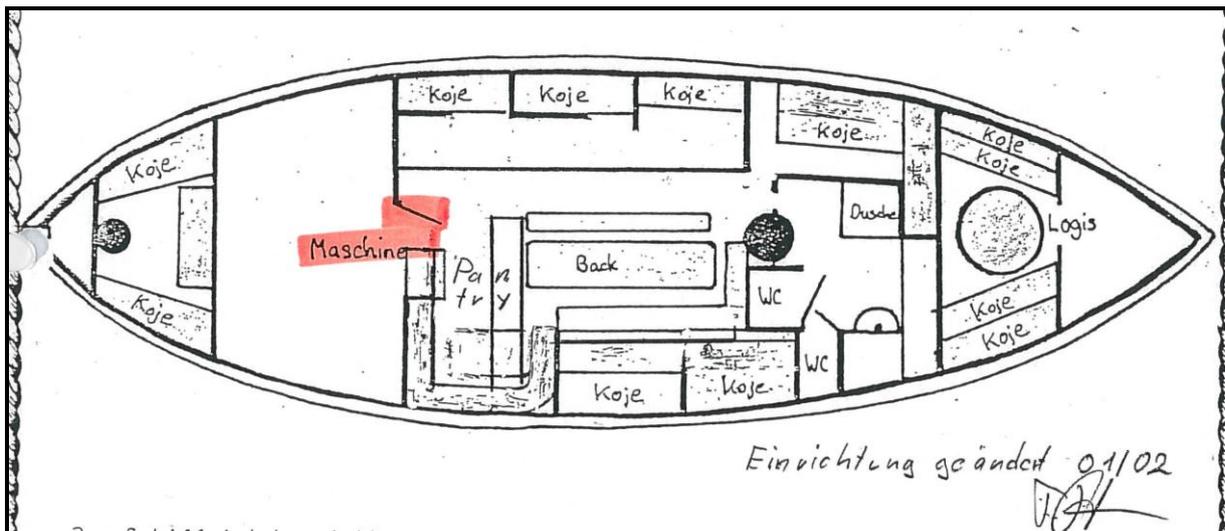
Abbildung 6: Draufsicht RAKEL

In der Zeichnung, die 2003 zur Prüfung bei der GSHW eingereicht wurde, ist das vordere Schott als Schott eingezeichnet, und im hinteren Maschinenraumschott befindet sich eine Tür mit Fenster (siehe Abb. 6). Eine solche Tür in Holz Ausführung, ohne Vorreiber, in einem nicht wasserdichten Schott sowie mit dem Fenster in der Begrenzung vom Maschinenraum, ist nicht zulässig.

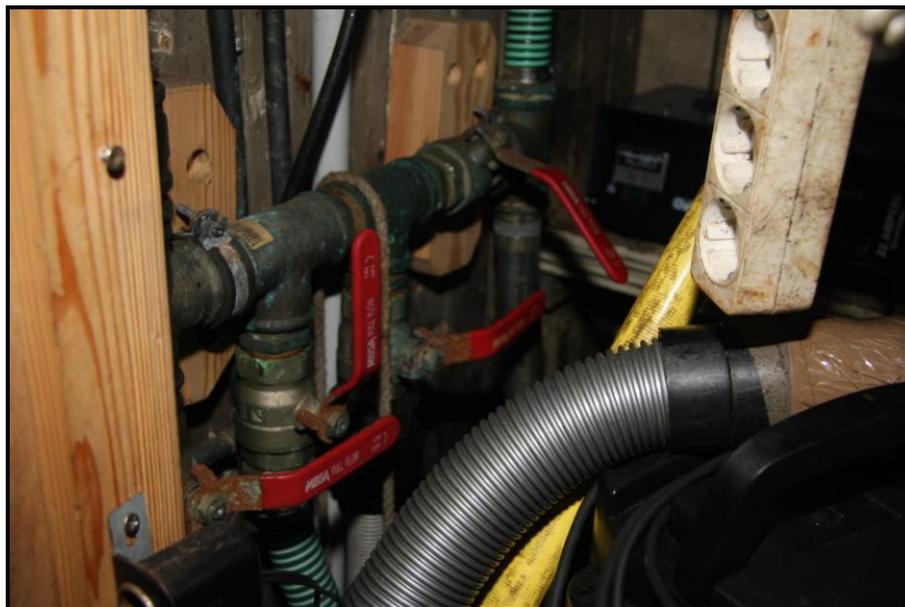
Abbildung 13: Ventilgruppe

Die Pumpe am Schott hat jedoch nicht funktioniert, weil der Bolzen, der den Schwengel mit der Pumpenmembrane verbindet, abgebrochen war.

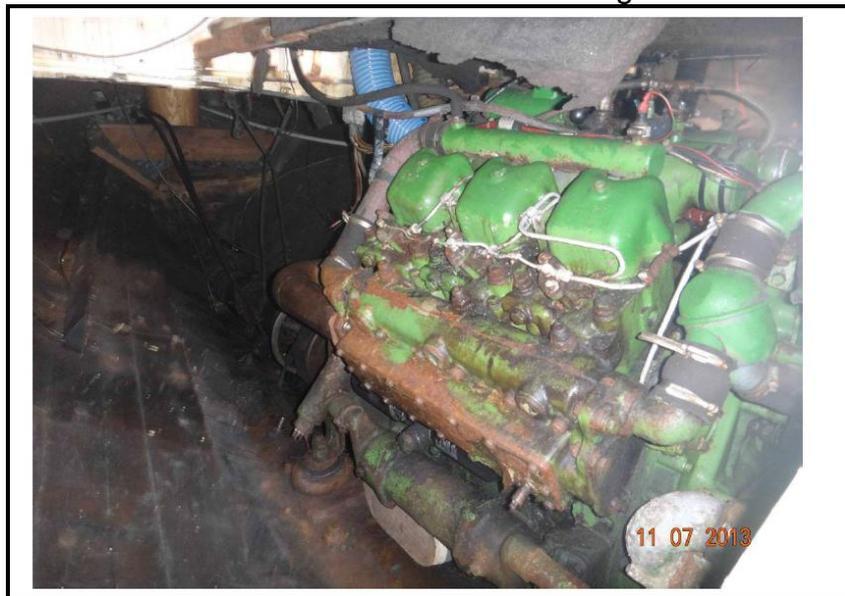
Abbildung 21: Blick auf Steuerbordseite Maschine

Bei der Besichtigung des Maschinenraums fiel auf, dass die Bodenwrangen und Spanten, die Holzwegerung sowie die Decksbalken und Decksplanken nicht mit schaumschichtbildender Farbe gestrichen sind, die im Brandfall eine isolierend wirkende Schutzschicht aufbauen sollen. Ebenso ist, anstelle der schaumschichtbildenden Farbe, keine nichtbrennbare Isolierung und auch keine Einkapselung der Hauptmaschine vorhanden. Es wurden auch keine Halterungen oder Befestigungslöcher für die Befestigung einer seitliche Isolierung und Einkapselung der Hauptmaschine gefunden. An der Hauptmaschine ist keine zusätzliche Lenzpumpe angehängt und die über Keilriemen angetriebene Lichtmaschine ist auf dem Maschinenfundament befestigt.

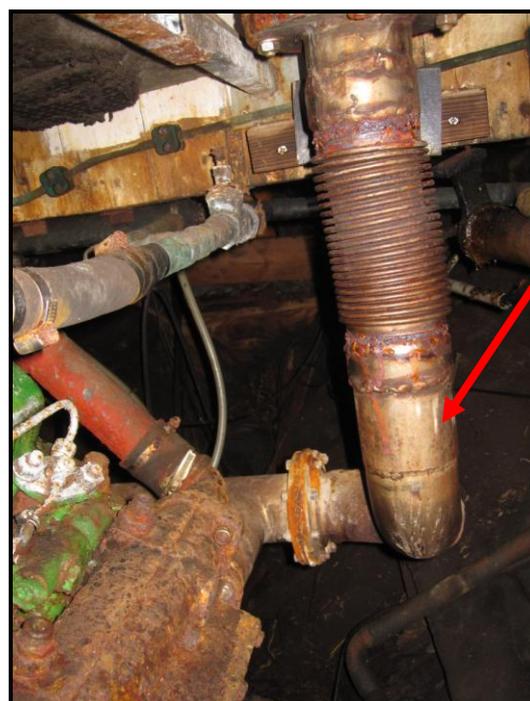
Abbildung 22: Backbordseite Maschine

Die Abgasleitung hat keine ausreichende Isolierung und das Füllrohr der an Backbord und Steuerbord befindlichen Dieseltanks hat keine Verbindung mit den Einfüllstutzen an Deck:

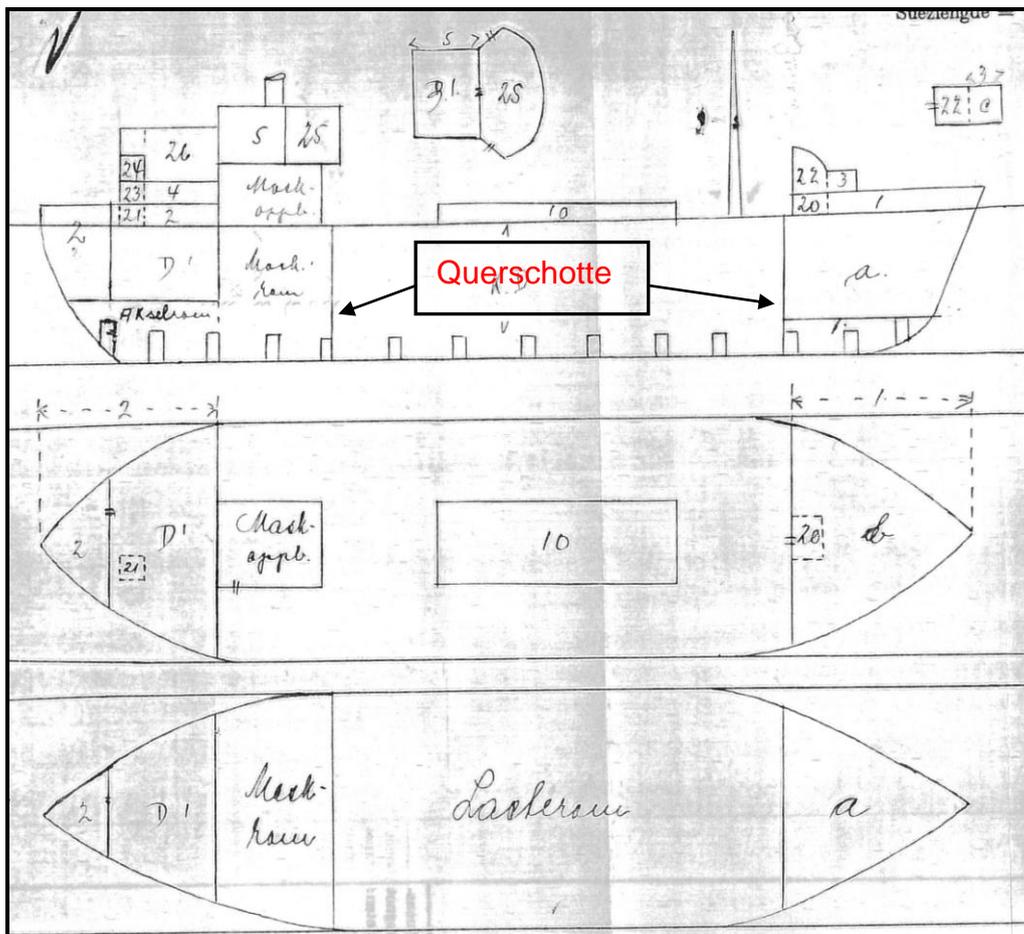
Abbildung 27: Messbriefzeichnung

In den Schiffsunterlagen beim Bundesamt für Seeschifffahrt und Hydrographie fand sich ein Messbrief aus dem Jahr 1948. Nach der Zeichnung im Messbrief hatte die RAKEL ein vorderes Maschinenraumschott, das gleichzeitig das hintere Laderaumschott war und ein Schott zum vorderen Wohnraum/Kabelgatt, als vorderes Laderaumschott.

Diese Querschotte teilten das Schiff in drei Abteilungen auf, und wenn jede Abteilung für sich zu lenzen ist, erhöht sich die Seetüchtigkeit im Leckfall. Die Querschotte sind jedoch seit dem Rückbau der RAKEL zur Gaffelketch nicht mehr in wasserdichter Ausführung, so dass nur eine Schiffsabteilung vorhanden ist.
