Untersuchungsbericht 19/12

Weniger schwerer Seeunfall

**Grundberührung
des Passagierschiffs DEUTSCHLAND
in Chile nahe des Gletschers Ventisquero Italia
am 15. Januar 2012**

21. März 2014

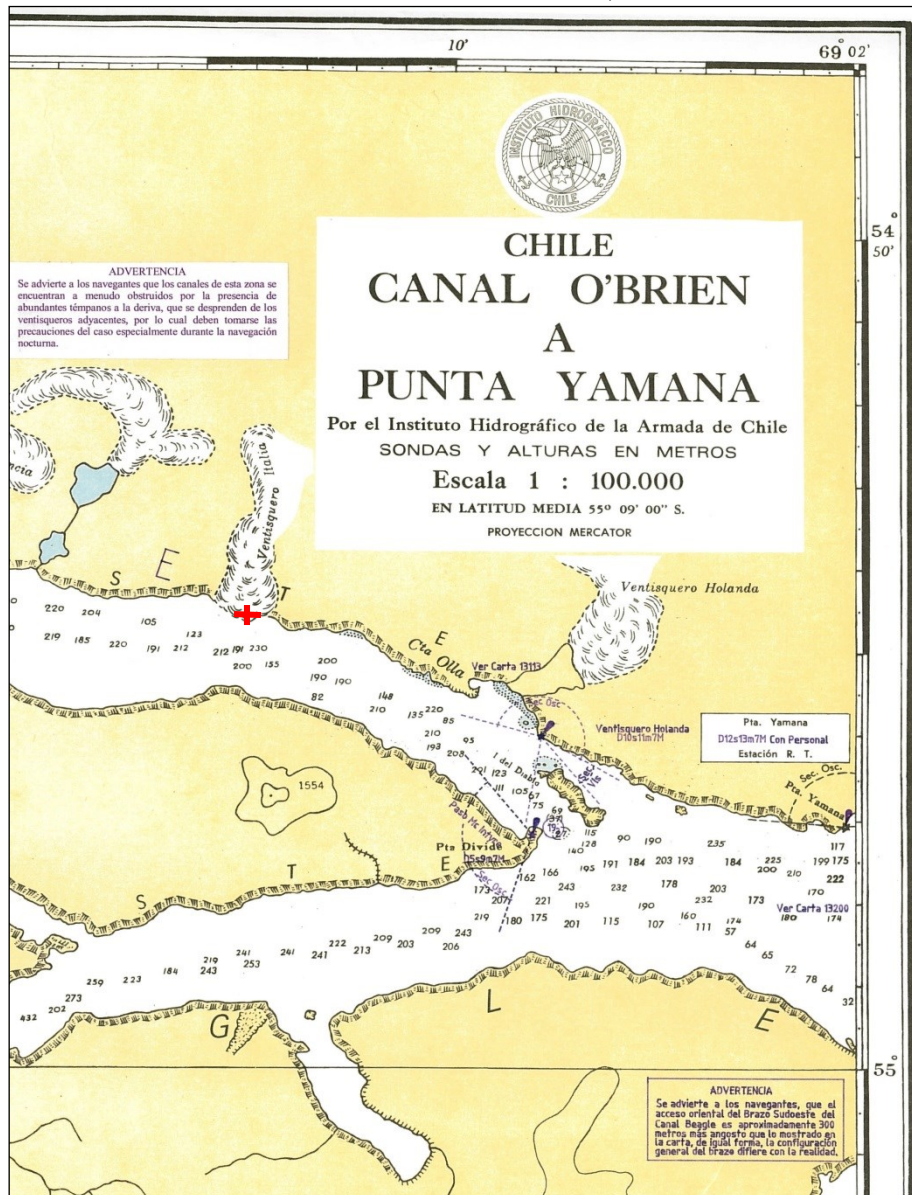
Abbildung 2: Seekartenausschnitt mit Unfallposition

Art des Seeunfalls:	Weniger schwerer Seeunfall / Grundberührung
Datum/Uhrzeit:	15.01.2012 / 23:00 Uhr
Ort:	Gletscher Ventisquero Italia
Breite/Länge:	ϕ 54°55,5'S λ 069°14,1'W
Fahrtabschnitt:	Revierfahrt
Platz an Bord:	Vorschiff/Steuerbordseite
Folgen (für Mensch, Schiff, Ladung und Umwelt sowie sonstige Folgen):	keine

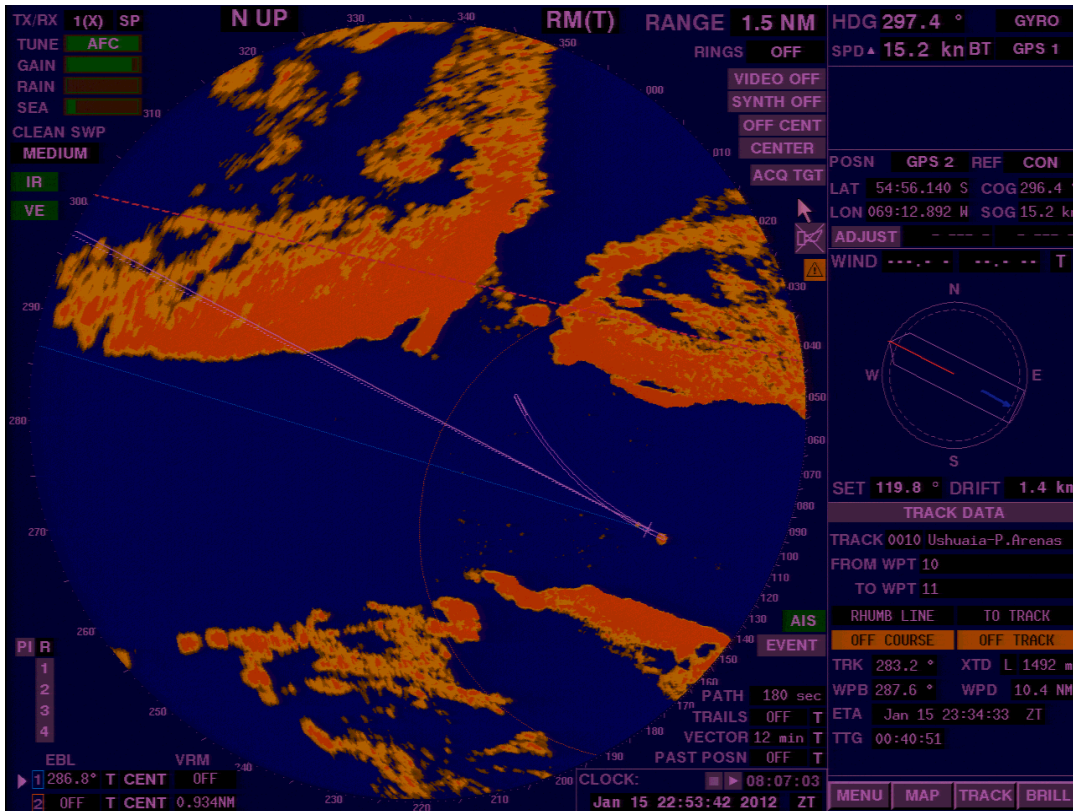
Abbildung 5: VDR-Aufzeichnung Radarbild von 22:53:42 Uhr

An Bord befand sich ein Voyage Data Recorder (VDR) vom Typ Rutter VDR-100. Die Daten wurden gesichert und durch die Reederei der BSU zur Verfügung gestellt. Abbildung 4 zeigt die Ausgangssituation. Um 22:53:27 Uhr bewegt sich die DEUTSCHLAND mit fast 16 kn auf dem Kurs 293° über Grund auf den Ventisquero Italia zu. Die Audioaufzeichnung verdeutlicht, dass die Schiffsführung den Lotsen fragt, ob es möglich sei, dichter heranzufahren. Der Lotse bestätigt dies sofort und lässt die Geschwindigkeit verringern. Dies ist in den folgenden Abbildungen 5-6 nachvollziehbar.
