Summarischer
Untersuchungsbericht 250/11

Schwerer Seeunfall

**Kollision CMS CCNI RIMAC mit
CMS CSAV PETORCA am 21. Juni 2011
im Bereich der Hafenansteuerung Yangshan**

31. März 2014

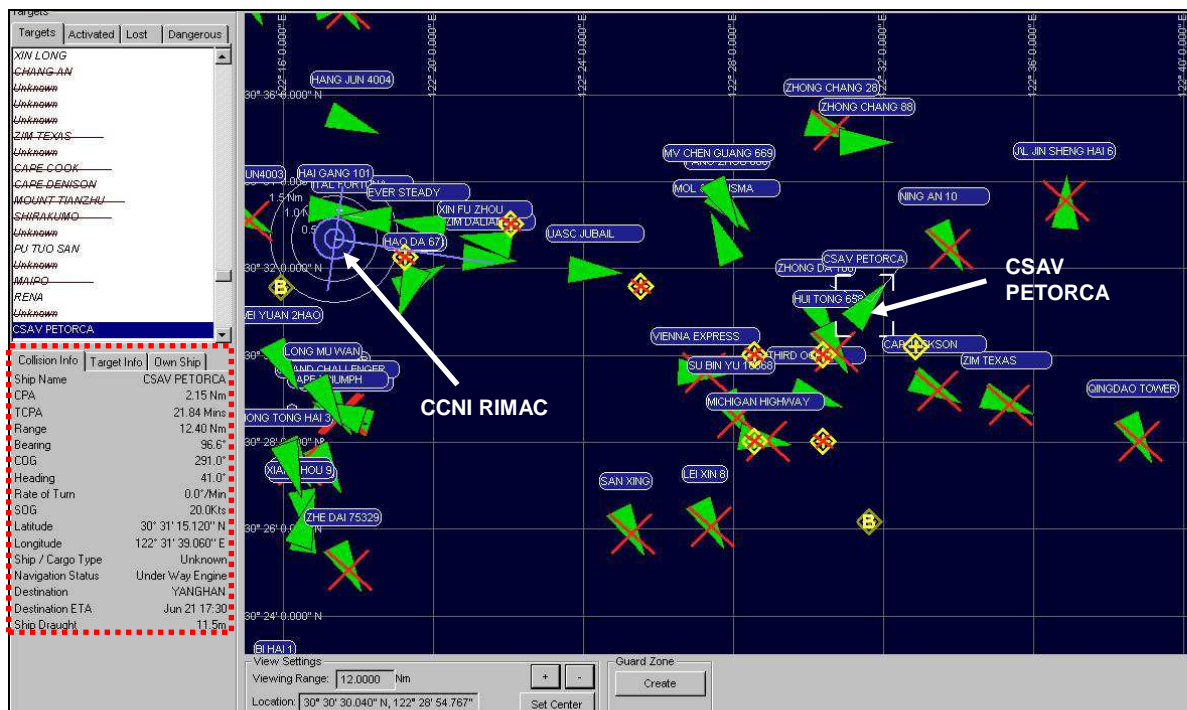
Abbildung 5: Verkehrsaufkommen im Unfallgebiet (AIS-Signale um 11:29:59 Uhr)¹⁹

Die nachfolgende **Abbildung 5** zeigt exemplarisch die erhebliche Verkehrsdichte im Unfallgebiet um **11:30 Uhr**.¹⁸

Gemäß den AIS²⁰-Target-Informationen (vgl. rot markierter Bereich in **Abb. 5**) betrug die Distanz zwischen den beiden späteren Kollisionsgegnern zu diesem Zeitpunkt 12,4 sm. CPA und TCPA haben die unkritischen Werte 2,15 sm und 21,84 Minuten.

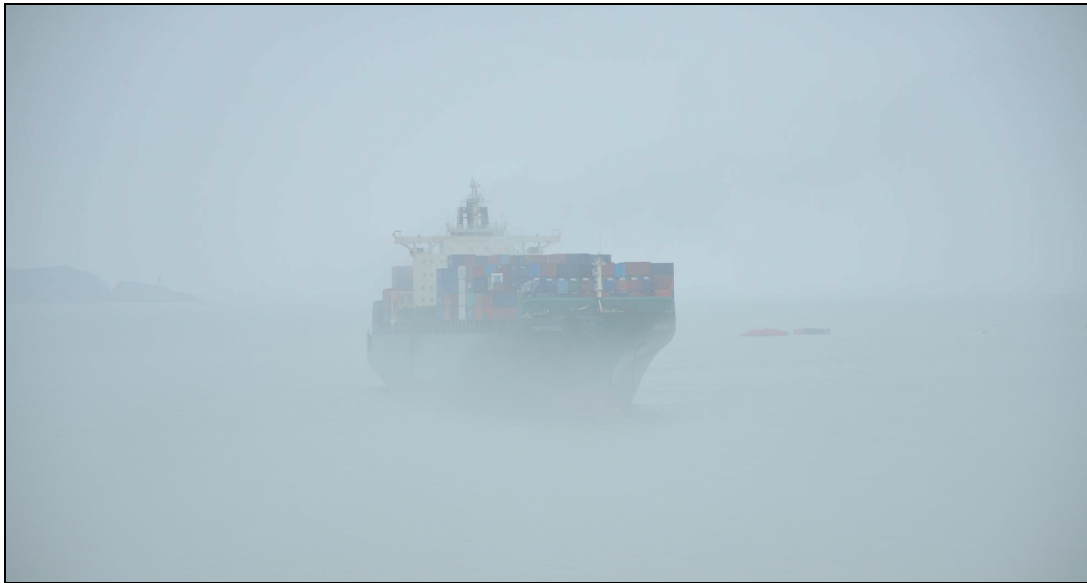
Abbildung 6: CSAV PETORCA aus Sicht der CCNI RIMAC nach der Kollision²¹

Das nachfolgende Digitalfoto (**Abb. 6**) wurde freundlicherweise von der Schiffsführung der RIMAC zur Verfügung gestellt und trägt den kamerainternen Zeitstempel 6:34 Uhr (vermutlich MESZ = 12:34 Uhr LT), wäre also demnach ca. 40 Minuten nach dem Unfall aufgenommen worden. Die Aufnahme verdeutlicht die eingeschränkten Sichtverhältnisse zum Unfallzeitpunkt. Die Distanz beider Fahrzeuge beträgt zu dem genannten Zeitpunkt gemäß S-VDR-Auswertung 0,6 sm.

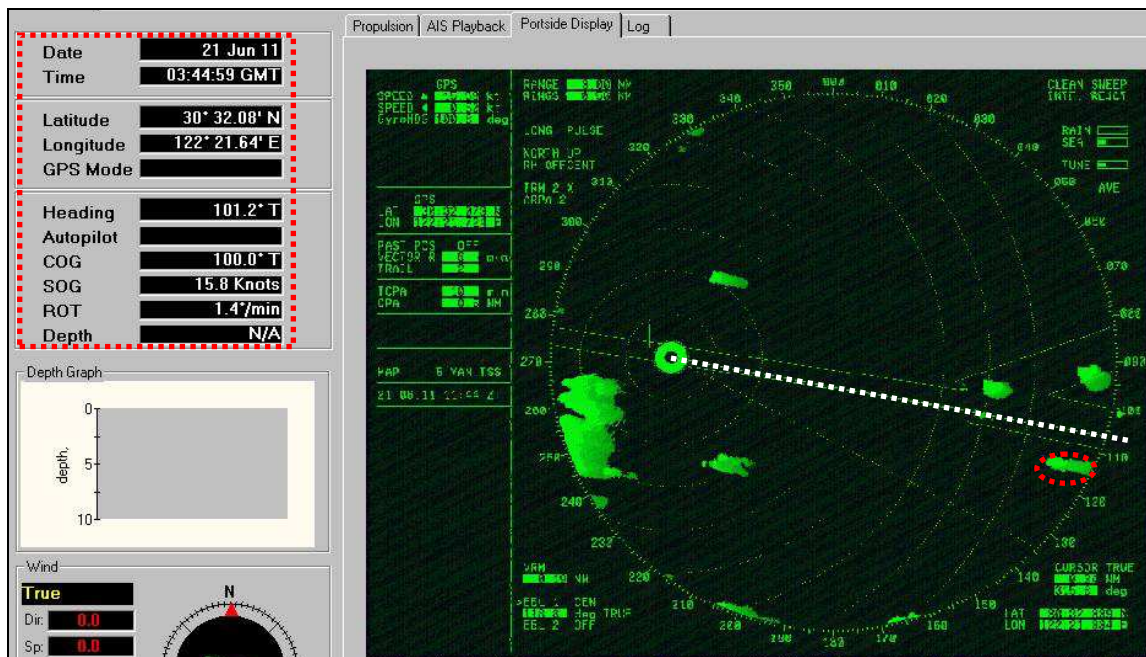
Abbildung 18: Steuerbord-Radar CCNI RIMAC 11:44:59 Uhr (S-VDR-Replay)³²

Die nachfolgende **Abbildung 18** zeigt exemplarisch für den Zeitpunkt **11:45 Uhr** die Verkehrssituation aus Sicht des Backbord-Radargerätes der RIMAC. Das Radargerät arbeitete zu diesem Zeitpunkt im 3-sm-Entfernungsbereich im Darstellungsmodus "North up, Relative Motion". Die Anzeige war dezentriert, so dass im Vorausbereich ein tatsächlicher Sektor von ca. 5 sm beobachtet werden konnte. Im Intervall von 0,5 sm werden Entfernungsrings ("RINGS") um die Eigenposition des Containerschiffes angezeigt. Im Übrigen waren um das Eigenschiff ein variabler Entfernungsrings in einer Distanz von 0,19 sm und ein (manuell variierbarer) Peilstrahl²⁸ in Richtung 118,8 Grad eingestellt. Die von der Schiffsführung vorgenommenen Justierungen des Bildschirms ermöglichten eine qualitativ hochwertige Radar-Beobachtung des Verkehrsgeschehens. Dementsprechend ist das Echo der PETORCA an der Steuerbordseite der Vorauslinie (Kurslinie) der RIMAC in einer Distanz von ca. 4,5

sm sehr gut erkennbar (vgl. rot markiertes Echo der PETORCA in **Abb. 18**). Die vorgenannten Einstellungen wurden – mit Ausnahme des Entfernungsbereiches – anschließend nicht verändert.

Links oben in dem vom S-VDR-Replay neben dem Radarbild angezeigten Datenfenster werden die wesentlichen GPS-basierten Fahrtparameter der RIMAC und der vom Kreiselkompass ermittelte Kurs durchs Wasser (Heading) angezeigt. Das Heading betrug demnach zum fraglichen Zeitpunkt 101 Grad bei einem Kurs über Grund²⁹ von 100 Grad und einer Geschwindigkeit über Grund³⁰ von 15,8 Knoten.³¹

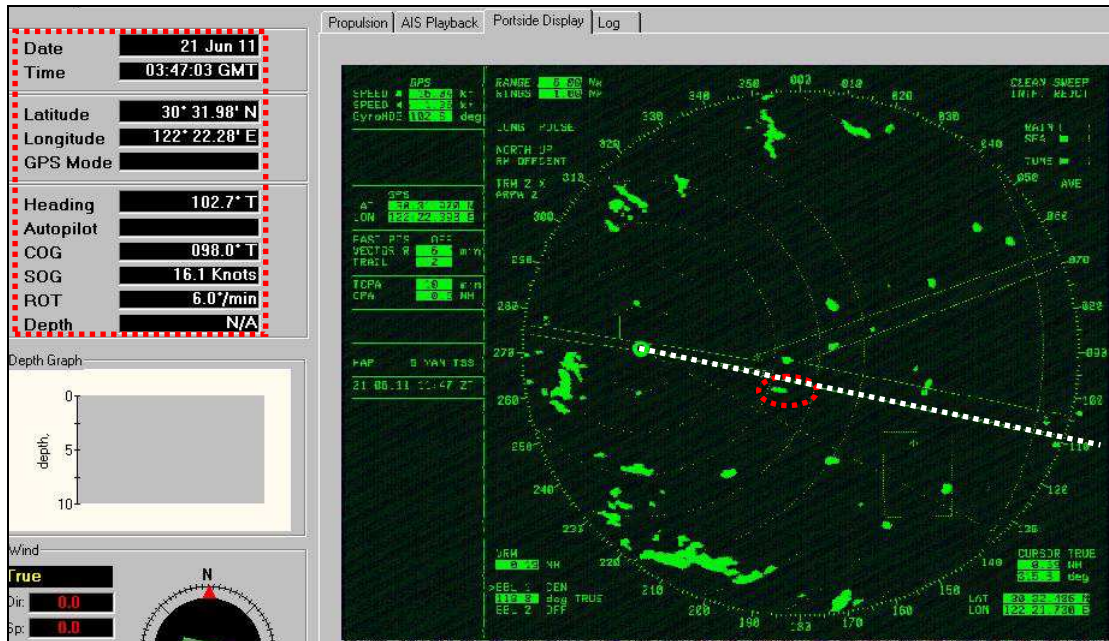
Abbildung 19: Steuerbord-Radar CCNI RIMAC 11:47:03 Uhr (S-VDR-Replay)

Wenige Sekunden vor der nachfolgend dargestellten **Abbildung 19** wurde der Entfernungsbereich des Radargerätes auf 6 sm erhöht. Die Distanz zwischen den Entfernungsringsen änderte sich dementsprechend von 0,5 sm auf 1,0 sm. Im Vorausbereich werden nunmehr wegen der nach wie vor dezentrierten Einstellung Echos bis zu einer Distanz von ca. 9,5 sm angezeigt.

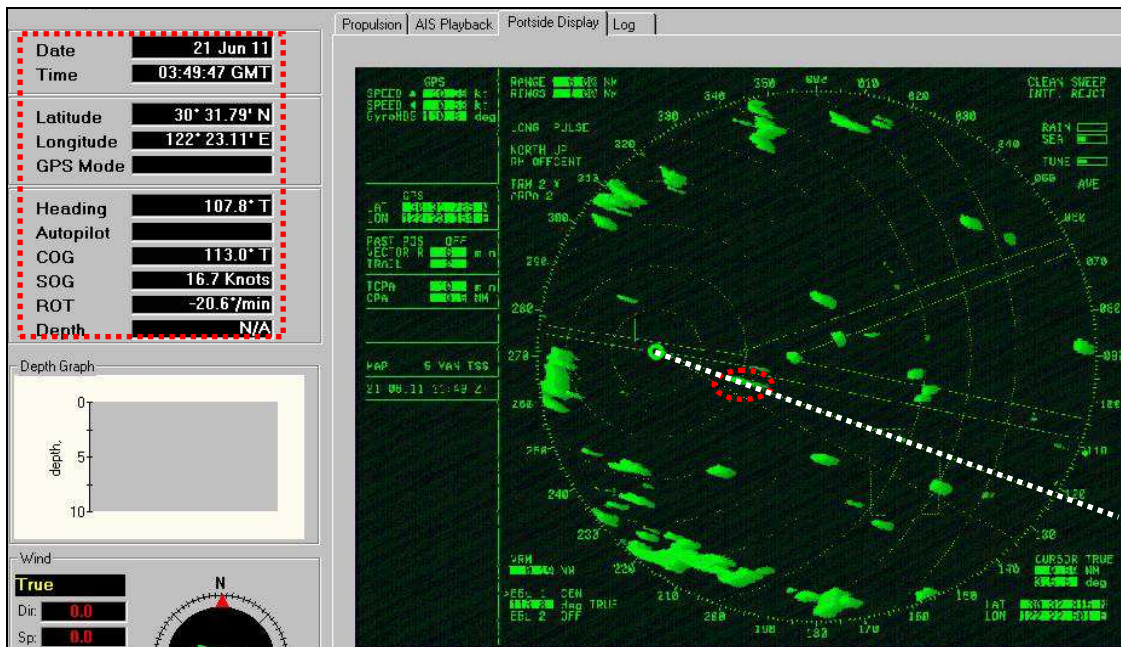
Abbildung 20: Steuerbord-Radar CCNI RIMAC 11:49:47 Uhr (S-VDR-Replay)

Innerhalb der nächsten drei Minuten (vgl. unten **Abb. 20**) änderte die RIMAC ihren Kurs leicht nach Steuerbord. Hinsichtlich der PETORCA sind – soweit über das Radarbild möglich - weiterhin keine Veränderungen im Fahrtverlauf erkennbar.

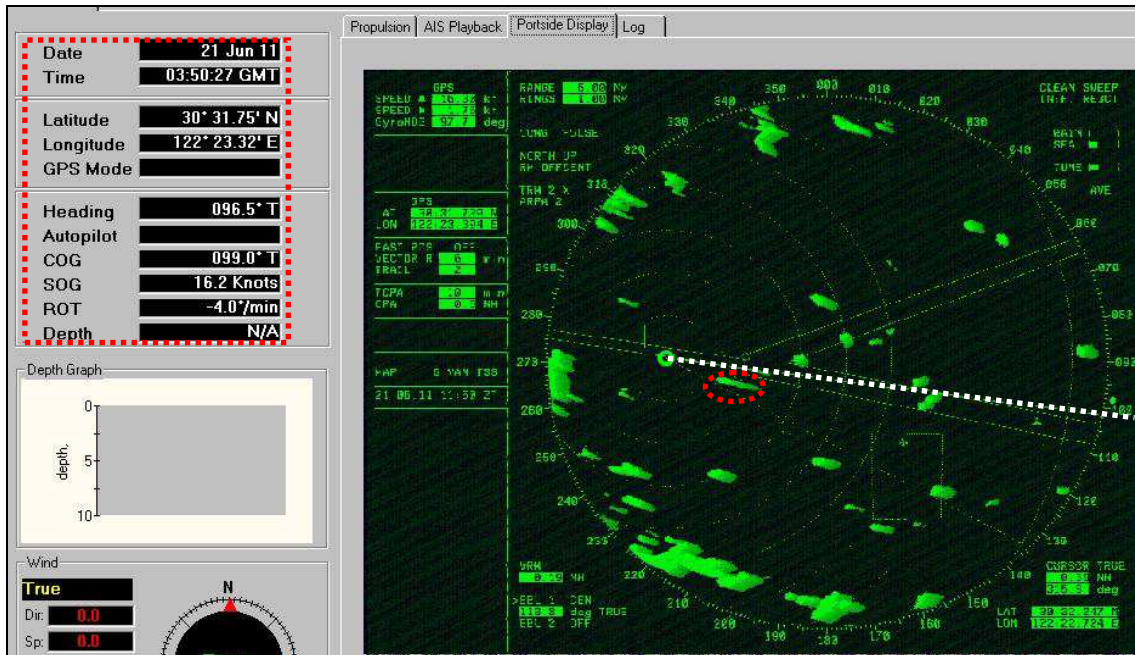
Abbildung 21: Steuerbord-Radar CCNI RIMAC 11:50:27 Uhr (S-VDR-Replay)

Die VDR-Replay-Darstellung um **11:50:27 Uhr** (vgl. unten **Abb. 21**) belegt, dass die RIMAC nunmehr nach Backbord in den Bereich ihres Ursprungskurs zurückgedreht hat. Die Distanz zur PETORCA, deren Fahrtparameter sich – soweit erkennbar – weiterhin nicht geändert haben, beträgt zu diesem Zeitpunkt 1,7 sm.

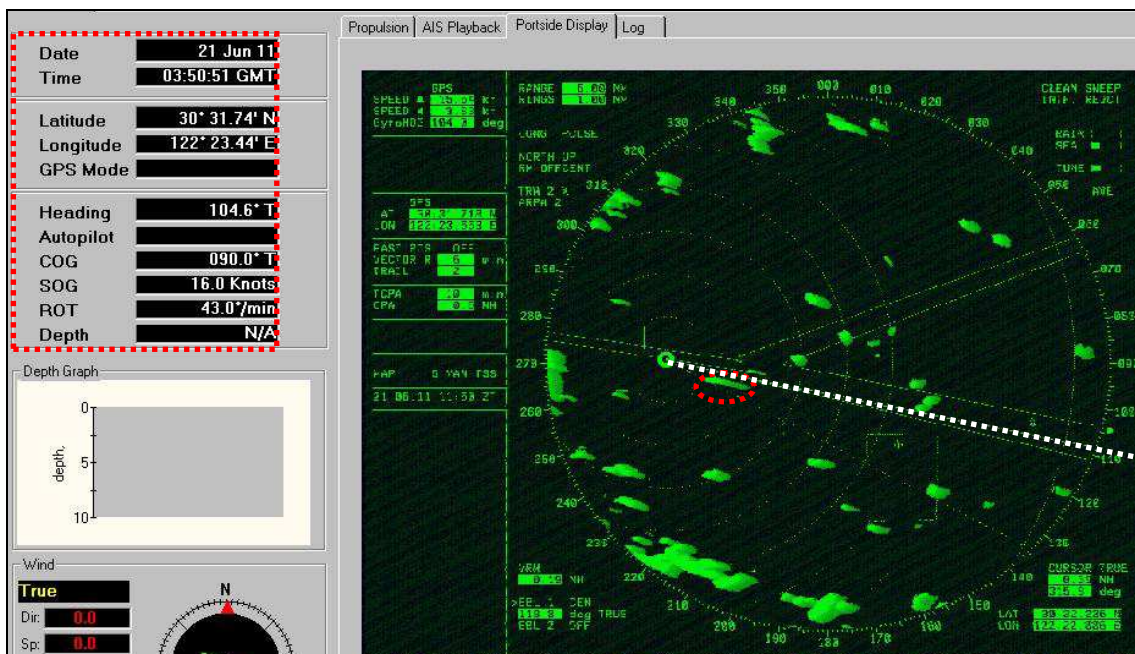
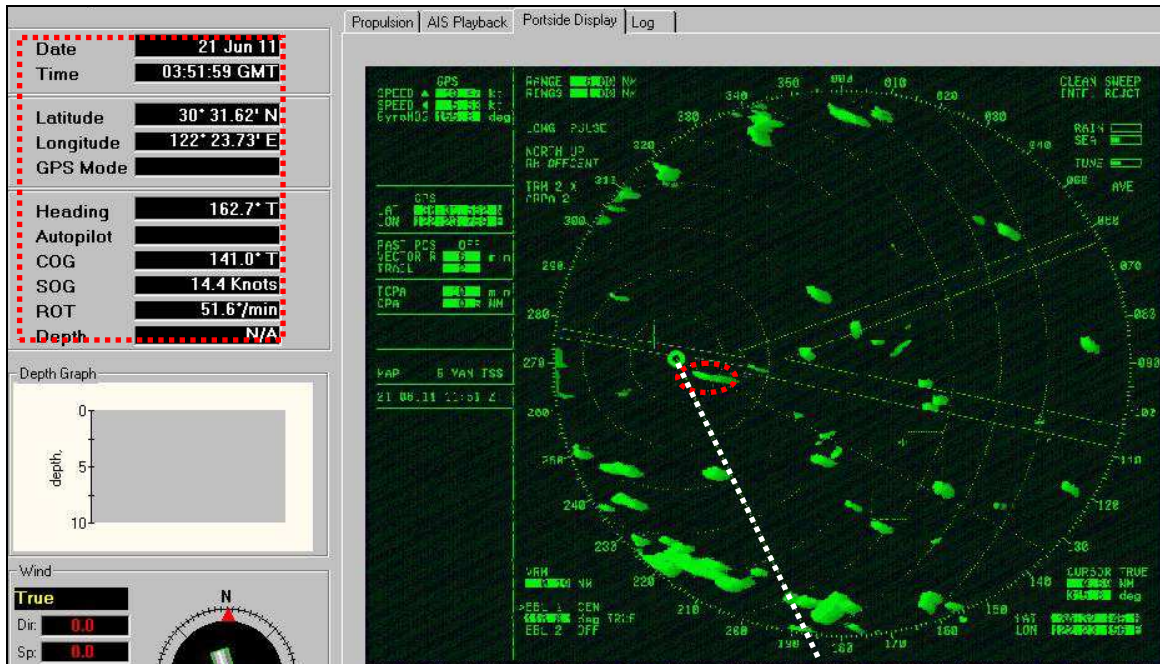
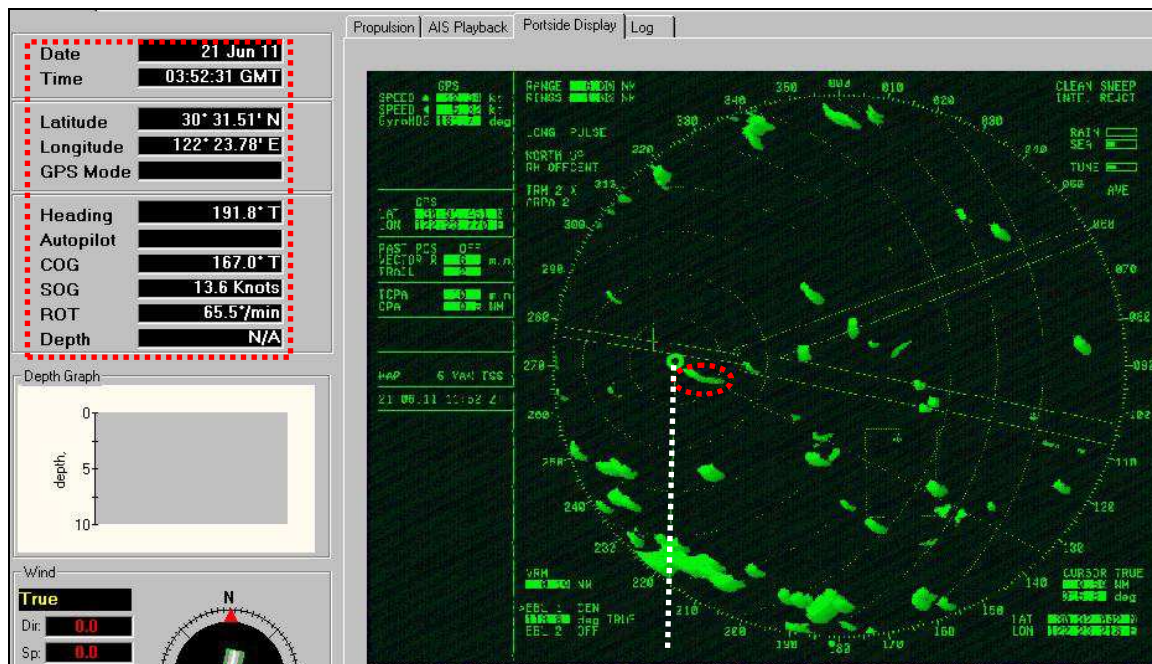
Wie die **Abbildungen 22 ff.** verdeutlichen, begann die RIMAC unmittelbar nach **11:50:27 Uhr** bei einer Distanz zwischen den beiden Fahrzeugen von ca. 1,3 sm damit, ihren Kurs kontinuierlich und durchgreifend nach Steuerbord zu ändern.

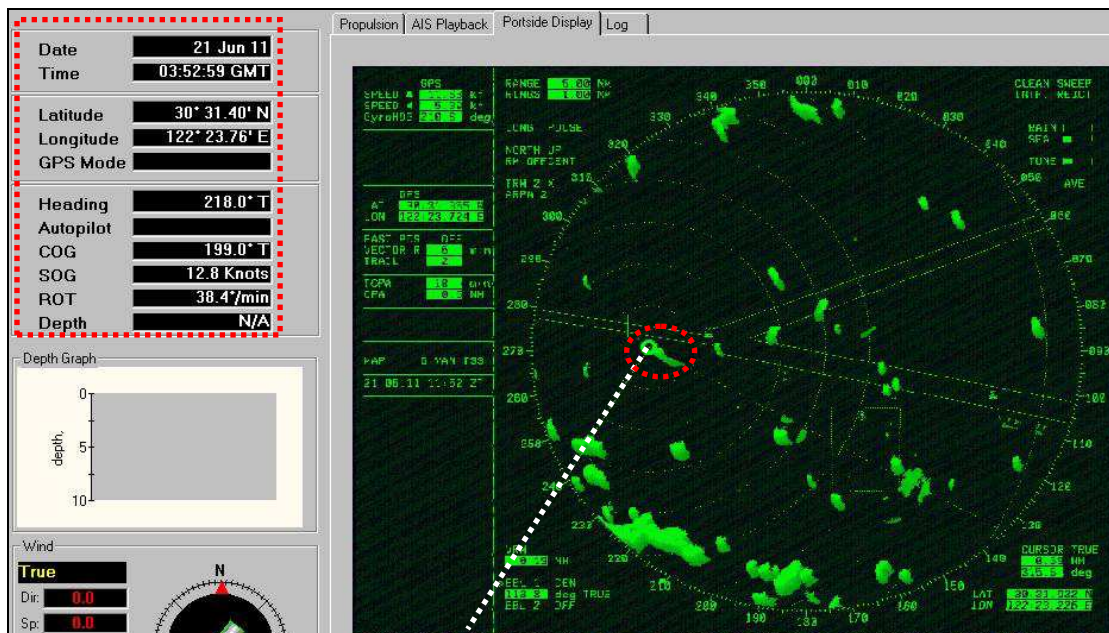
Abbildung 25: Steuerbord-Radar CCNI RIMAC 11:52:59 Uhr (S-VDR-Replay)

Gegen 11:52:59 Uhr (vgl. unten **Abb. 25**) verschmelzen das Echo der PETORCA und das Zentrum des Radarbildes (RIMAC) miteinander.³³ Es kommt zur Kollision der beiden Fahrzeuge. Die gegenüber Abbildung 24 nochmals deutliche Fortsetzung der Drehung der Kurslinie der RIMAC nach Steuerbord beweist, dass die RIMAC bis

zuletzt versucht hat, den Zusammenstoß mit der PETORCA durch ein Hart-Steuerbordmanöver zu verhindern.

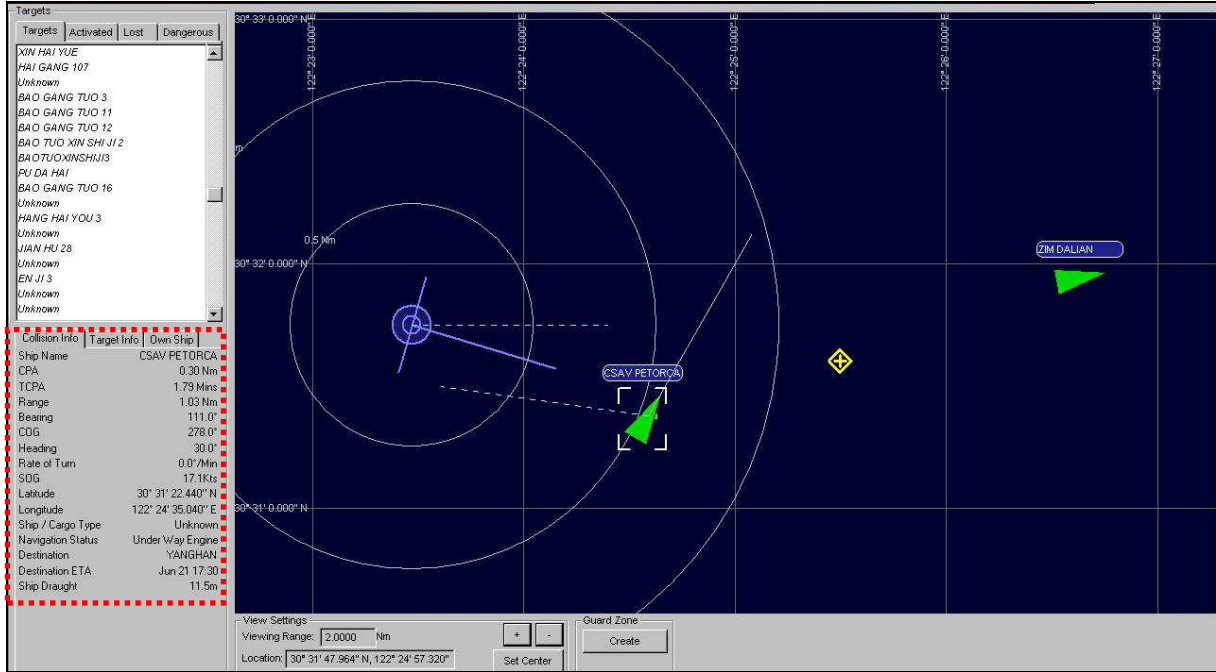
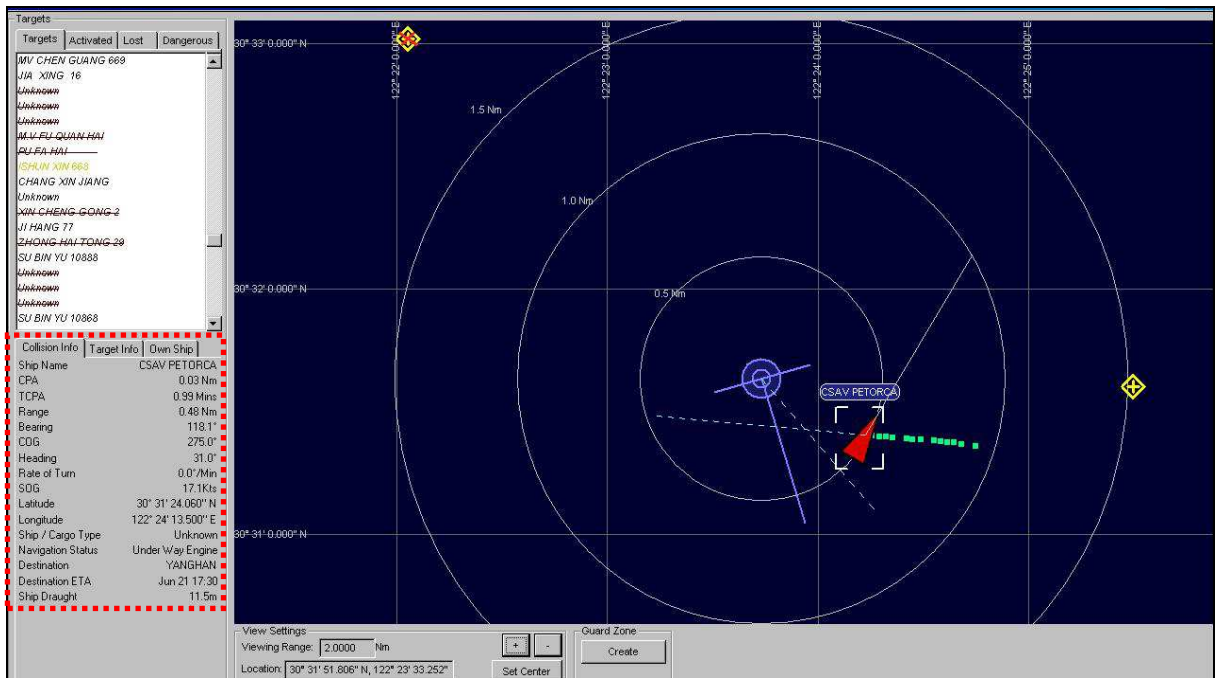
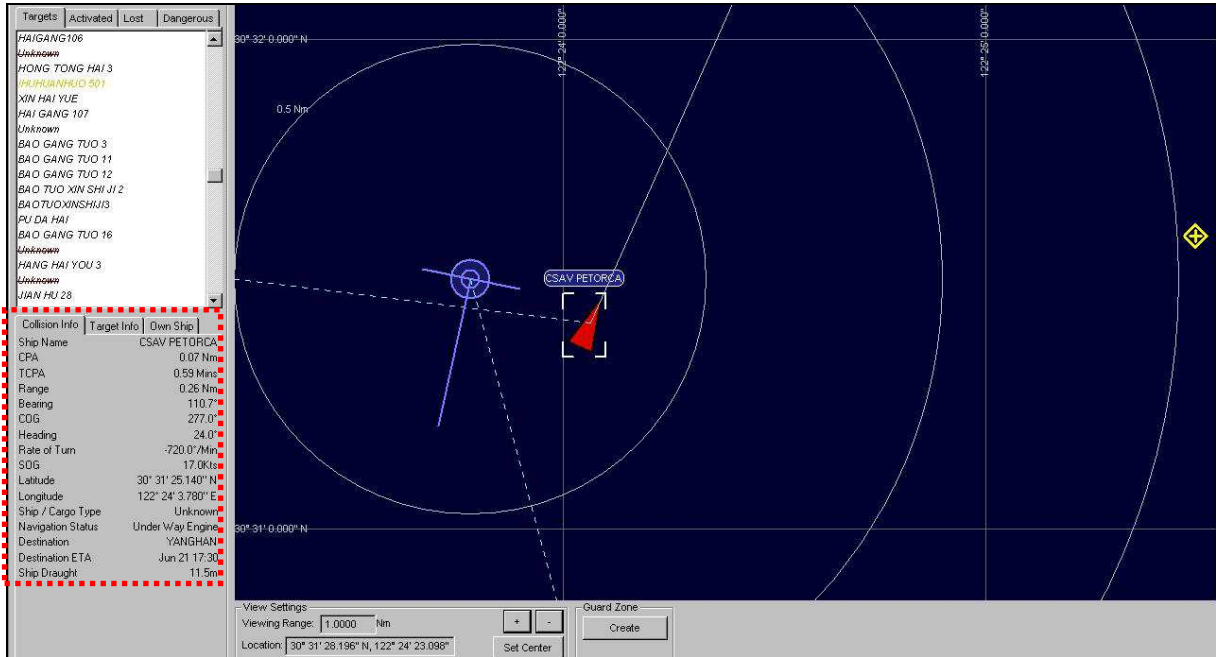
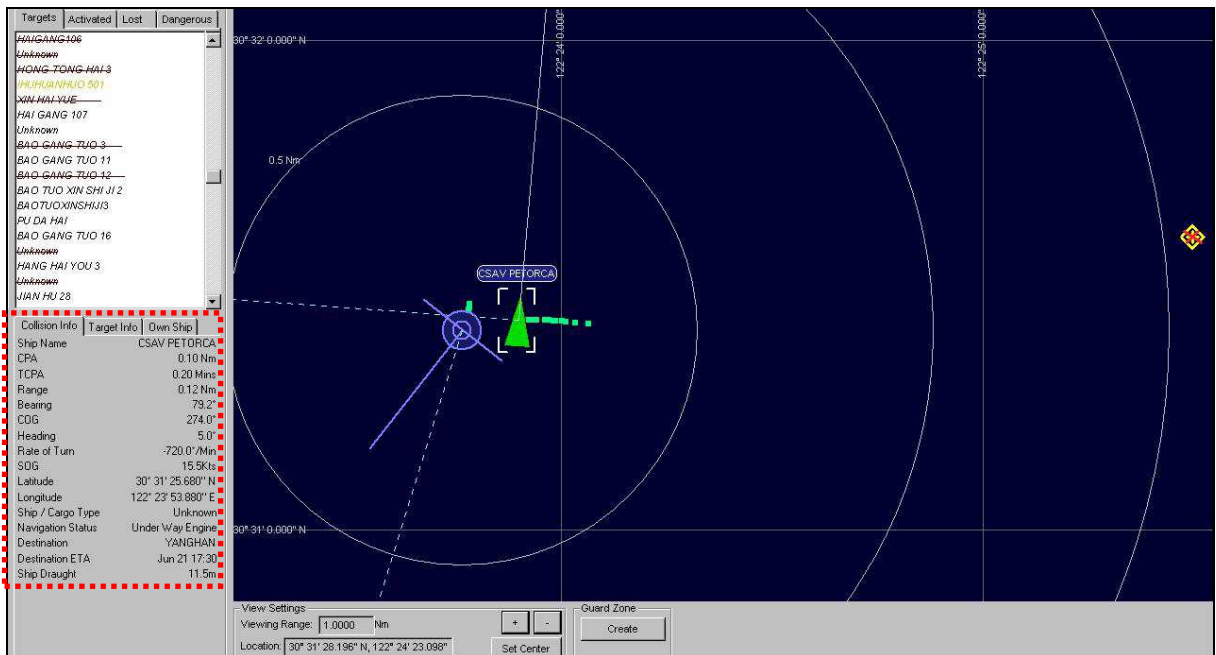
Die nachfolgenden **Abbildungen 30 ff.** belegen sehr anschaulich die Folgen der im Ergebnis des ca. **11:50:27 Uhr** endenden Funkkontaktes beider Schiffe nur vermeintlich einvernehmlich getroffenen Manöverabsprache. Während sich das

Heading (durchgezogene Kurslinie) und sukzessive³⁷ auch der Kurs über Grund der RIMAC kontinuierlich und durchgreifend nach Steuerbord ändern, ist bezüglich des COG der PETORCA lediglich eine leichte Kursänderung nach Backbord erkennbar.

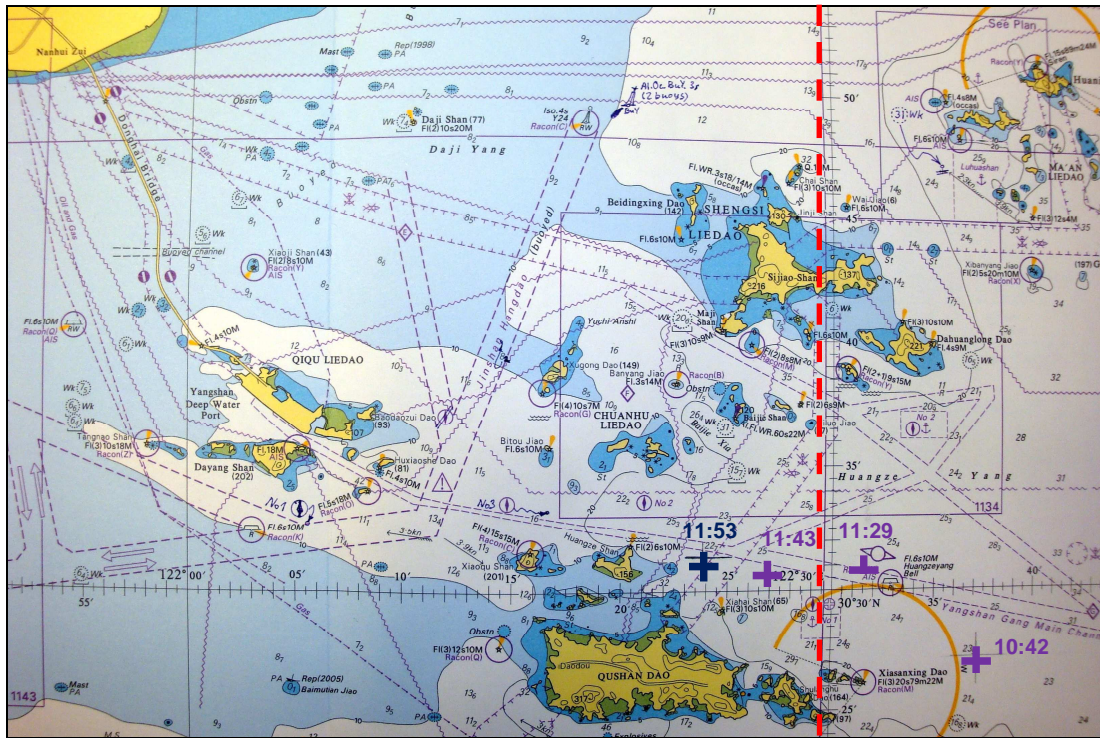
Abbildung 34: Auszug BA-Chart 1199⁴³

Für die Ansteuerung des Hafens Yangshan stehen von Osten kommend zunächst die britische Papierseekarte BA 1199 (NINGBO GANG TO CHANGJIANG KOU) im Maßstab 1:300.000 und anschließend (teilweise überlappend) die Karte BA 1124 (NORTHERN APPROACHES TO NINGBO GANG INCLUDING YANGSHAN DEEP WATER PORT) im Maßstab 1:130.000 zur Verfügung (vgl. unten die Auszüge in **Abb. 34 und 35**).

Beide Seekarten weisen nicht den für die Ansteuerung eines Hafens empfohlenen Maßstab in der Größenordnung 1:30.000 bis 1:75.000 auf.⁴¹ Der Übergang auf die zumindest etwas besser auflösende Karte BA 1124 befindet sich mitten auf dem Yangshan Gang Main Channel (vgl. rote Markierung in **Abb. 34 f.**), so dass für den östlichen Teil des Fahrwassers lediglich dessen Abbildung im Maßstab 1:300.000 genutzt werden kann.⁴²
