Untersuchungsbericht 255/12

Sehr schwerer Seeunfall

**Brand und Explosion an Bord
der MSC FLAMINIA
am 14. Juli 2012 auf dem Atlantik
und die sich daran anschließenden Ereignisse**

28. Februar 2014

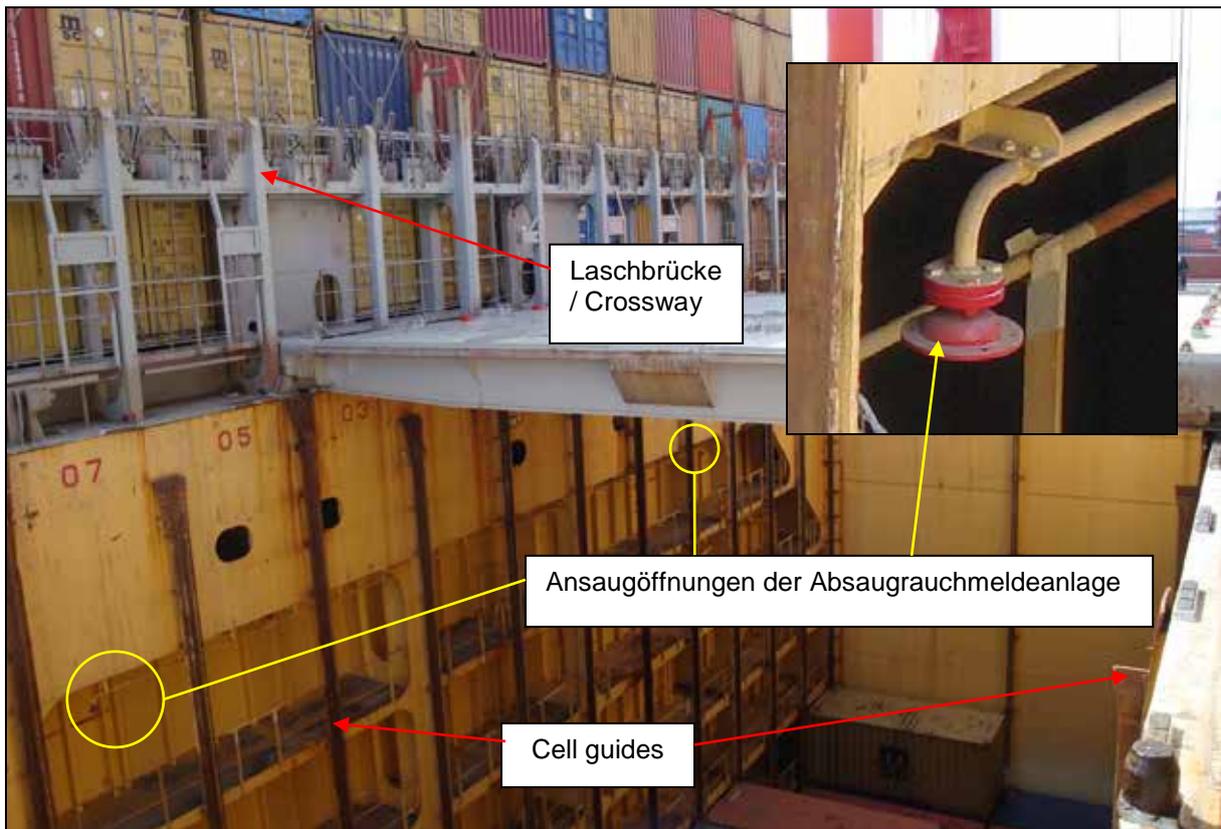
Zur Erkennung eines Brandes in den Laderäumen¹¹ diente die eingebaute Absaugrauchmeldeanlage, eine optische Rauchmeldeanlage. Es handelte sich um eine Anlage des Typs ST-960 des Herstellers Scantec Engineering. Für die Rauchererkennung wurden pro Laderaum an der Vor- und Achterkante und auf Höhe des unterstützenden Querschotts jeweils an zwei Positionen Laderaumluft angesaugt (Abbildung 7).

Abbildung 7: Schwesterschiff MSC ALESSIA: Laderaum 4 Achterkante, Laschbrücke, mittlerer Lukendeckel, Zuwegung und Ansaugöffnung der Absaugrauchmeldeanlage

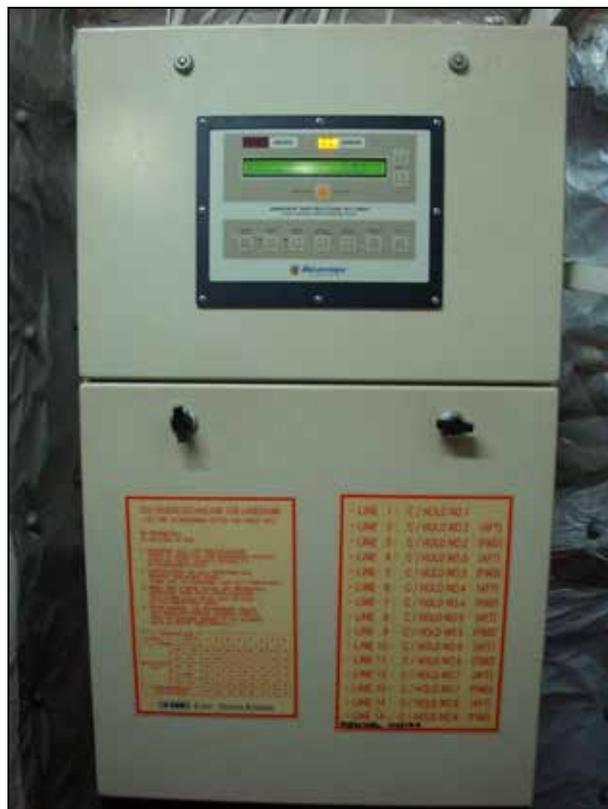
Die sechs Entnahmestellen wurden dann so zusammengefasst, dass pro Laderaum zwei Brandmeldelinien vorhanden waren. Die Rohrleitungen aus allen Laderäumen wurden zum CO₂-Raum im Heck des Schiffes geführt. Hier befanden sich in einem Schrank die Technik zum Ansaugen der Luft und die Messelektronik (Abbildung 8). Die Messelektronik kontrolliert bei dieser Anlage zum einen das Vorhandensein eines kontinuierlichen Luftstroms für jede Meldelinie und zum anderen das Vorhandensein von Rußpartikeln in der angesaugten Luft. Dabei werden in zwei Messkammern zwei unabhängige Messverfahren verwendet, um die Erkennungssicherheit zu erhöhen. Auf der Brücke war eine Komponente der Rauchmeldeanlage installiert, die die Anzeige der Alarme und eine Überwachung der Anlage ermöglichte.

Abbildung 8: Baugleiche Absaugrauchmeldeanlage (MSC ALESSIA)

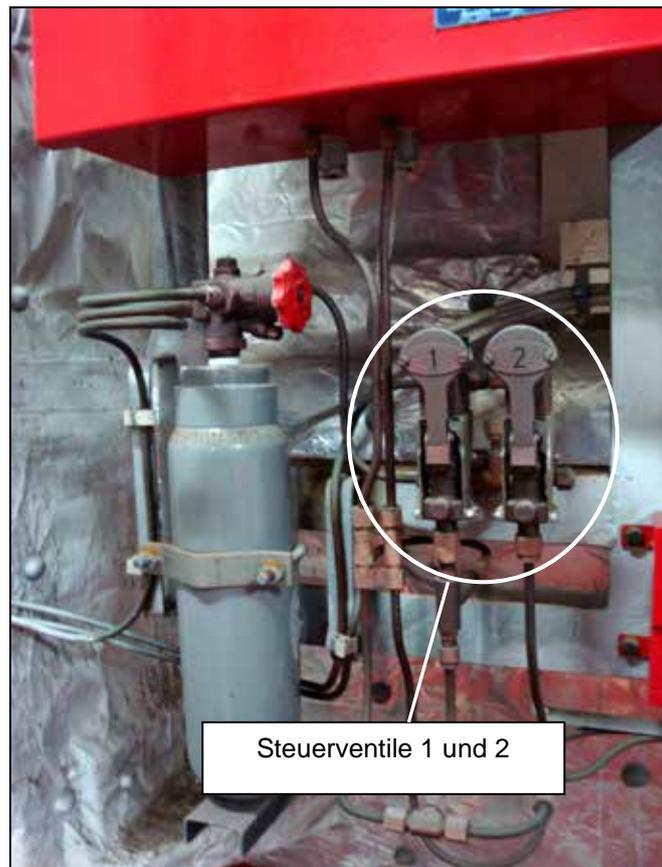
Bei der Besichtigung der MSC FLAMINIA stellten die Untersucher dagegen fest, dass die Stellung der Steuerventile 1 und 2 für die Notauslösung von der Normalstellung abwich, d.h. sie waren geöffnet (Abbildung 10). Bestandteil der Notauslösung für den Maschinenraum ist die manuelle Betätigung der Steuerventile 1 und 2.

Abbildung 11: MSC ALESSIA, Steuerventile 1 und 2 in Normalstellung (geschlossen)

Der Umstand, dass beide Ventile scheinbar manuell betätigt worden waren, wurde durch die Untersucher zunächst als Fehlbedienung durch die Besatzung interpretiert. Es wurde angenommen, dass durch das Umlagen der Steuerventile die damit verbundenen elektrischen Kontakte betätigt worden waren, die wiederum den Alarm auslösten und die Lüfter abschalteten. In der Stellungnahme zum Entwurf teilt die Reederei dagegen im Dezember 2013 mit, dass eine durch die Reederei und Noske-Kaeser durchgeführte Untersuchung der Anlage im Juni 2013 zu der Erkenntnis führte, dass der falsche Einbau von Rohrleitungen ursächlich für die Fehlfunktion der Anlage war. Das wurde der BSU auf Nachfrage durch Vertreter von Noske-Kaeser bestätigt. Es wurde außerdem deutlich gemacht, dass der Fehler mit größter Wahrscheinlichkeit bereits seit der Errichtung der Anlage bestand. Bei einer ordnungsgemäßen Bauabnahme hätte der Fehler allerdings bemerkt werden müssen. Der Fehler hätte auch bei allen ordnungsgemäß durchgeführten turnusmäßigen Überprüfungen der Anlage auffallen müssen.

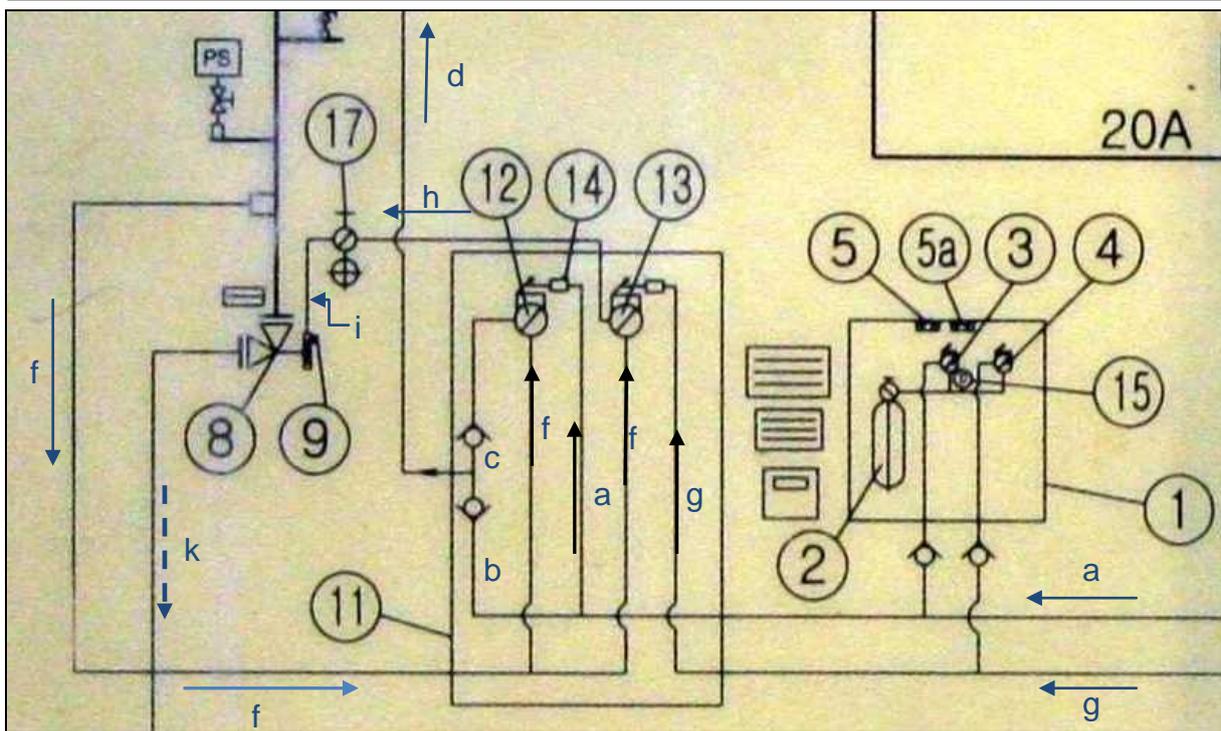
Abbildung 13: Geplantes Rohrleitungsschema

Das Auslösen des CO₂ für den Maschinenraum beginnt mit dem manuellen Öffnen der Steuerflasche (2)¹² in einer der beiden Auslösestationen (Abbildung 13). Das in der Steuerflasche enthaltene komprimierte Gas liefert die für den Beginn des weiteren Ablaufs notwendige Energie. In der Auslösestation wird dann manuell das Auslöseventil 1 (3) betätigt. Das Gas strömt über das Leitungssystem [a] zum Steuerventil 1 (12) und öffnet dieses. Falls noch kein CO₂-Alarm ausgelöst worden ist, z.B. durch klemmenden Türkontakt an der Auslösestation, wird der Alarm nun durch den mit dem Ventil verbundenen Kontakt (14) ausgelöst. Parallel strömt das Gas auch über [b]. Der initiale Gasstrom vereinigt sich bei [c] und strömt weiter über [d] zur Pilotflasche (7) in der Flaschenbatterie (6). Durch den anstehenden Druck wird automatisch die Pilotflasche geöffnet. Sie liefert die für den weiteren Fortgang notwendige Energie und erhöht den Druck im System. Ihr Gas strömt über [e], also die Hauptleitung, bis zum Hauptventil (8). Über die Leitung [f] fließt ein Teilstrom weiter.

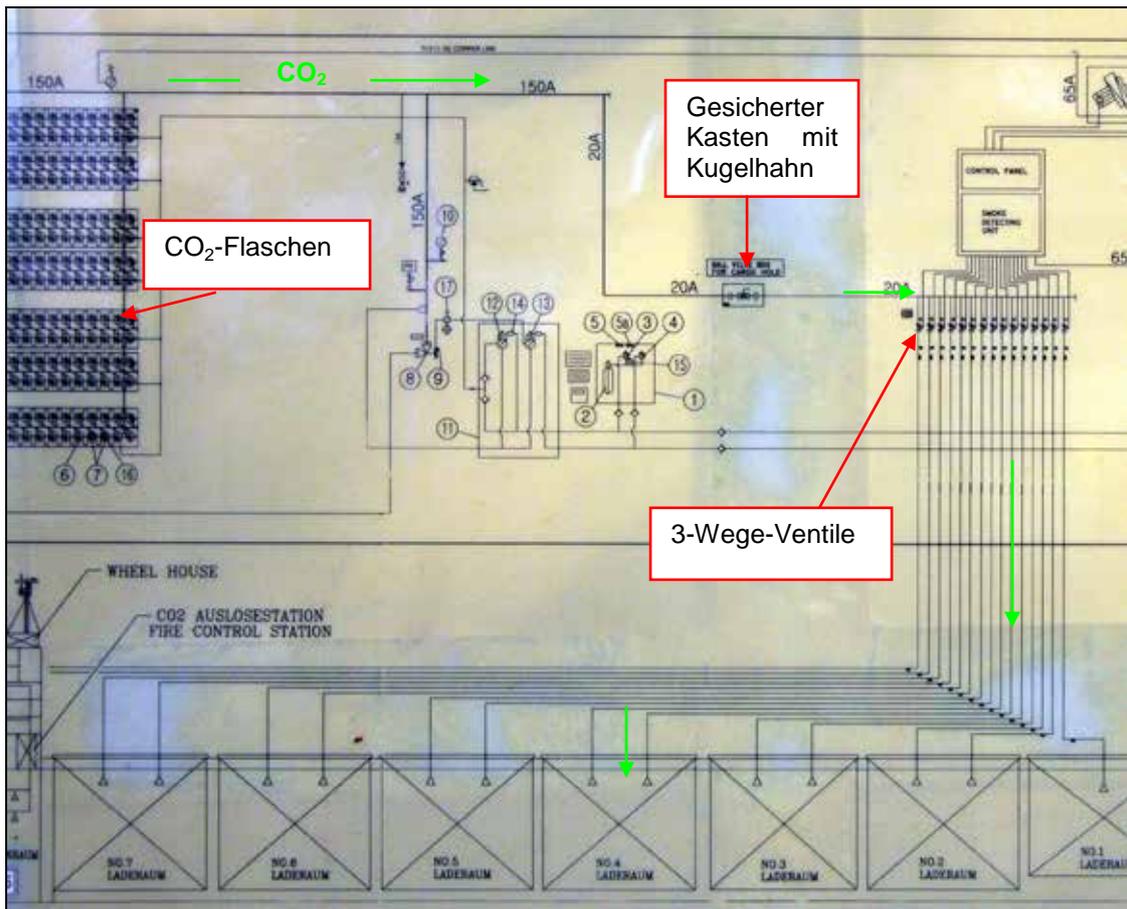
Abbildung 19: Ausschnitt aus Übersichtstafel – CO₂ für die Laderäume

Hier ist anzumerken, dass die im CO₂-Raum vorhandenen Anleitungen dabei die Vorgehensweise für das 3-Wege-Ventil wie folgt beschrieben: „Hebel des 3-Wege-Hahns des brennenden Bereichs ganz nach unten drücken¹⁴.“ Tatsächlich mussten die Hebel auf der MSC FLAMINIA nach oben gezogen werden. Dem entsprach auch die Beschriftung auf dem Ventil selbst (Abbildung 21).

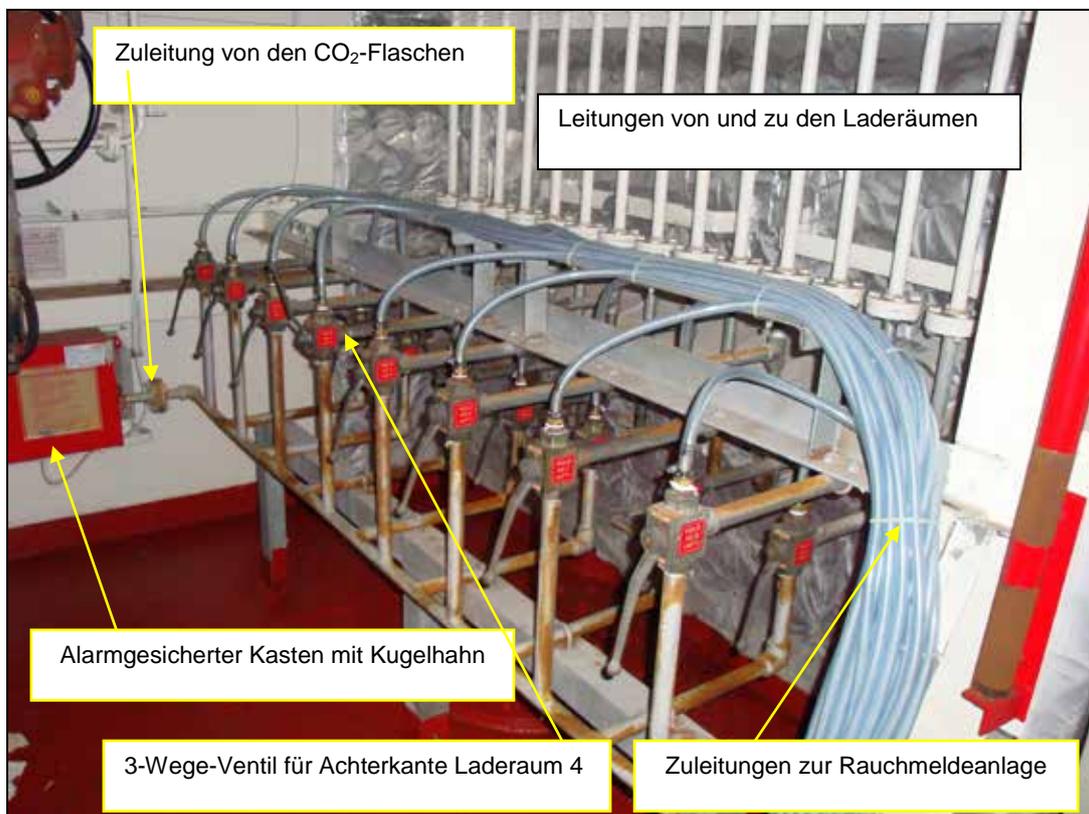
Abbildung 20: Teil der CO₂-Auslösestation für die Laderäume

Das durch den Charterer und die Reederei beauftragte Unternehmen Intertek demontierte mit dem Einverständnis der BSU und der Staatsanwaltschaft Teile des Rohrleitungssystems der Absaugrauchmeldeanlage aus dem Bereich zwischen den Ventilen (siehe Abbildung 20) und dem Schrank mit der Messtechnik. Zu Vergleichszwecken wurden dabei Teile der Kunststoffrohre von Laderaum 4 sowie Laderaum 2 und 8 entnommen und mit unterschiedlichen Verfahren analysiert, um die Beaufschlagung der Innenseiten der Rohrleitungen durch verschiedene Stoffe zu bestimmen. Dabei wurde in den Proben von Laderaum 4 ein signifikanter Gehalt an Divinylbenzen, Ethylstyrene, Diethylbenzene und anderen damit im Zusammenhang stehenden aromatischen Kohlenwasserstoffen festgestellt. Die Zusammenfassung des Gutachtens⁶² wurde der BSU durch den Charterer zur Verfügung gestellt. Durch die Intertek-Gutachter wurden keine Bestandteile des metallenen Rohrleitungssystems ausgebaut und verwendet. Insofern war die Möglichkeit der Feststellung eines eventuell erhöhten PVC-Anteils in den Ablagerungen an der Innenwand der Leitungen nur eingeschränkt vorhanden.

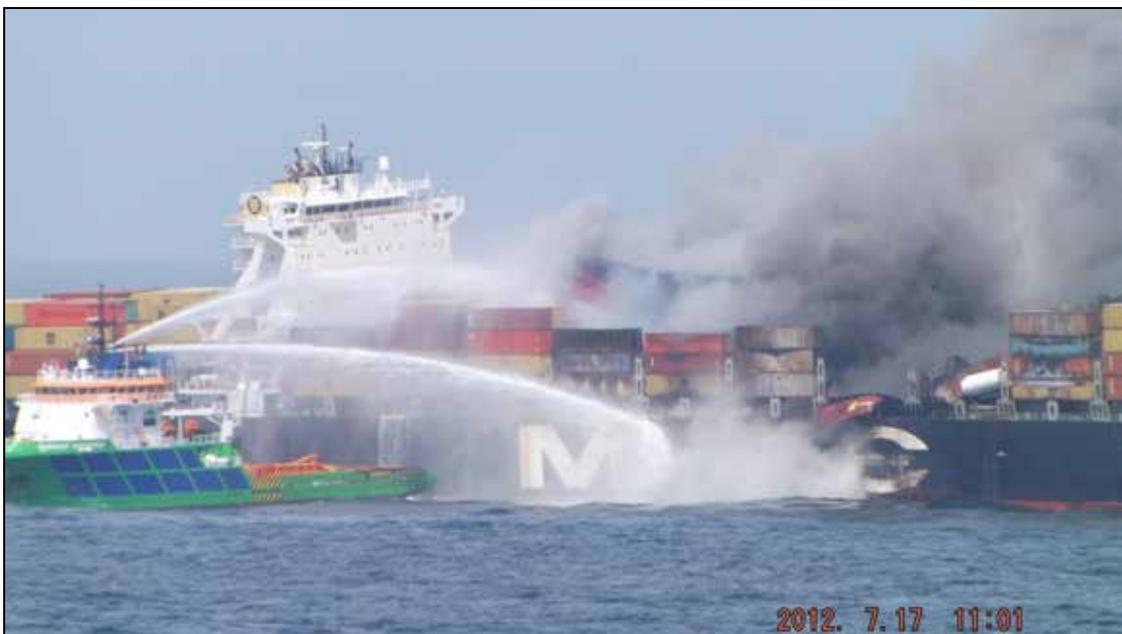
Nachdem die FAIRMOUNT EXPEDITION am 17. Juli 2012 die MSC FLAMINIA erreicht hatte, begann sie umgehend mit den Lösch- und Kühlmaßnahmen. Die von Bord der HANJIN OTTAWA aufgenommenen Fotos (Abbildungen 24 und 25) zeigen den Zustand des Schiffes ca. 72 Stunden nach der Explosion.

Abbildung 24: FAIRMOUNT EXPEDITION an der MSC FLAMINIA

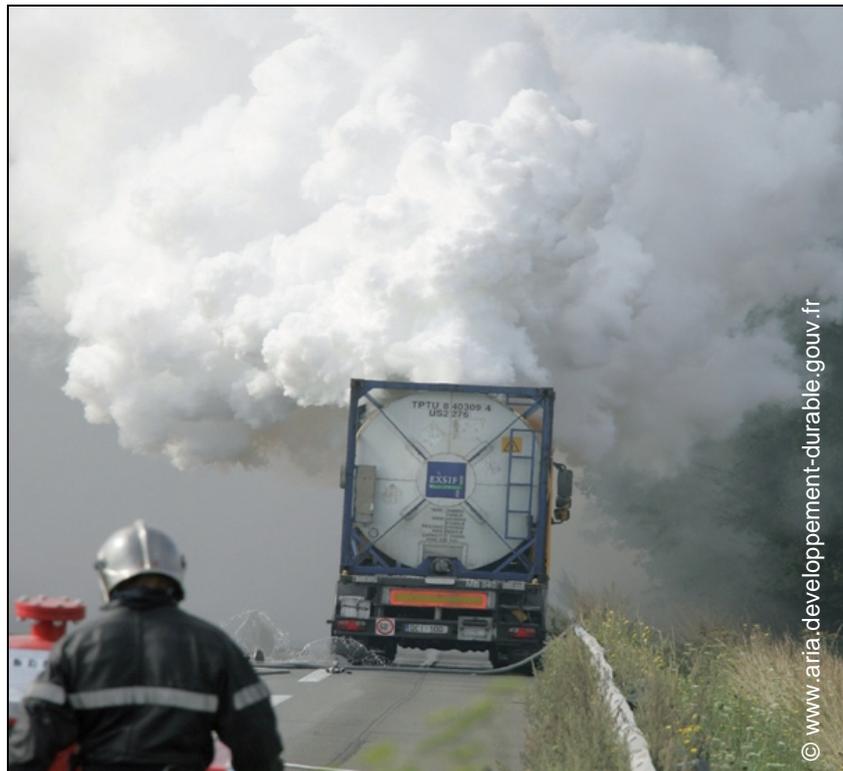
Temperaturen vorherrschten, ging der Gutachter des Charterers davon aus, dass es während der Seereise zu einer Polymerisation gekommen sei. Die dabei entstehende Wärmefreisetzung von 350°C sei dann brandursächlich gewesen. Der auftretende weiße Rauch seit zudem typisch für eine Polymerisation. Er verwies auf zurückliegende Ereignisse mit diesem Stoff⁶⁵ (siehe Abbildung 39). Anzumerken ist, dass es bei den bekannten Ereignissen weder zu einer Explosion noch zu offenen Flammen gekommen war.

Abbildung 39: Ablaufende Polymerisation in einem Container beim Straßentransport

In seiner Stellungnahmen zum Entwurf teilte Deltech mit, dass sich der in Abbildung 39 dargestellte Vorfall nach einer Transportdauer von 37 Tagen ereignete. Dabei sollen die Container über mehrere Tage in einem Hafen in der Sonne gestanden haben. In Auswertung des Ereignisses wurden die Vorsichtsmaßnahmen durch den Hersteller optimiert. Seitdem seien auch bei Transporten zu weiter entfernten Bestimmungsorten in warmen Ländern keine Auffälligkeiten festgestellt worden. Das eigene Temperaturmonitoring ergab, dass auch bei diesen Transporten die Temperaturen im Container innerhalb der Grenzwerte blieben.
