Untersuchungsbericht 265/13

Sehr schwerer Seeunfall

Untergang der Segelyacht
FALADO VON RHODOS
am 9. August 2013
vor Island

15. Dezember 2014

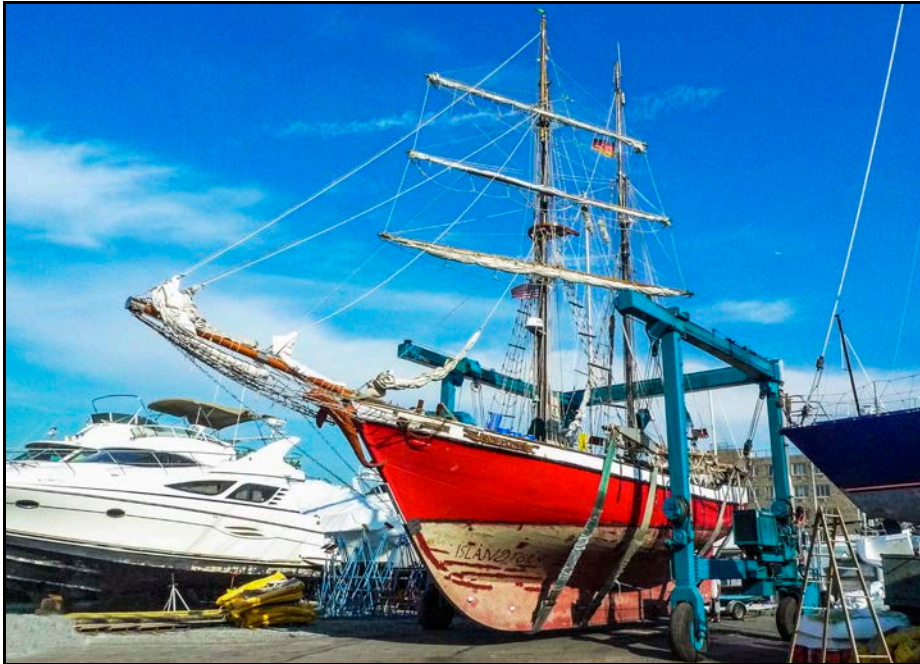
Abbildung 5: Am Travellift in den USA, Mai 2013

Vom 27. Mai bis 31. Mai 2013 wurden am Schiffsrumpf bei der Werft Consolidated Yachts auf City Island, New York, auf dem Trockenen Arbeiten durchgeführt. Unter anderem wurden mehrere Nähte in Eigenarbeit nachkalfatert, sowie der Steuerbord-Fockwantenbeschlag versetzt. Am Vorsteven, wo das Wasserstag (die beiden Ketten auf nachfolgenden Bild) am Stevenbeschlag befestigt ist, wurde ein Bleiblech unter dem Stevenbeschlag aufgenagelt/geklebt, um dortigen Leckagen vorzubeugen. Nach dem Abslippen wurde ein Leck an Backbord-Seite an der unteren Kojen festgestellt, so dass das Schiff erneut aus dem Wasser geholt werden musste. Dieses Leck wurde von außen abgedichtet und ebenfalls mit Blei vernagelt, danach traten keine weiteren Probleme auf.

Die letzten Arbeiten am Unterwasserschiff wurden am 26. Juni 2013 in Grönland, bei Stordalen Havn, durchgeführt. Dabei lag das Schiff auf sandigem Boden durch den Tidenhub ca. 7 Stunden trocken und die Steuerbord-Seite wurde durch Vereinsmitglieder kalfatert. Zusätzlich wurde später, in der Zeit vom 11.-19. Juli 2013, das Überwasserschiff am Bug durch Vereinsmitglieder nachkalfatert.

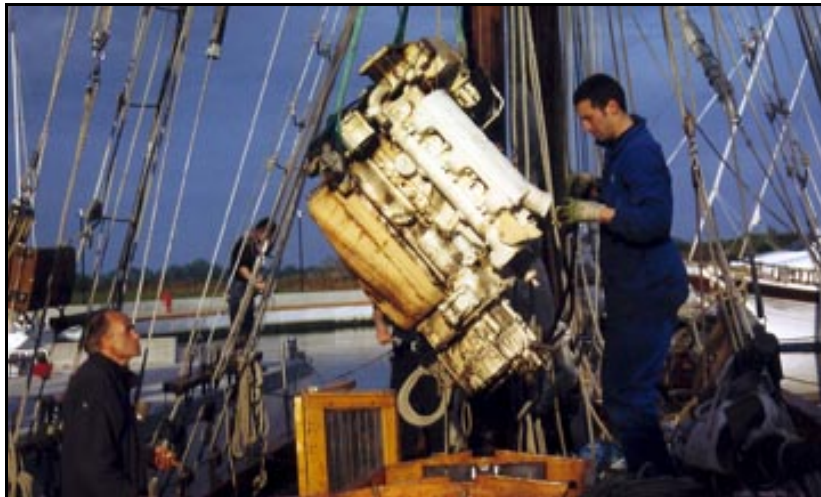
Abbildung 7: MTU 147 PS, Ausbau wegen Überholung Juni 2004

In dem Neubau wurde auf der Bauwerft in Griechenland 1968 ein SABB 2-Zylinder-Dieselmotor mit einer Leistung von 20 PS (14,7 KW) eingebaut. Als zweiter Motor wurde 1974 ein MTU Motor mit 85 PS (62,5 KW) eingebaut. 1988 musste auf den Kanarischen Inseln der Motor gewechselt werden. 1993 wurde der vierte Motor, ein MTU 6-Zylinder mit 147 PS (198 KW), in das Schiff eingebaut. Dieser Motor wurde 2004 generalüberholt und 2011 wurde der fünfte Motor, ein 4-Zylinder-VETUS-DEUTZ mit einer Leistung von 140 PS (103 KW), eingebaut.

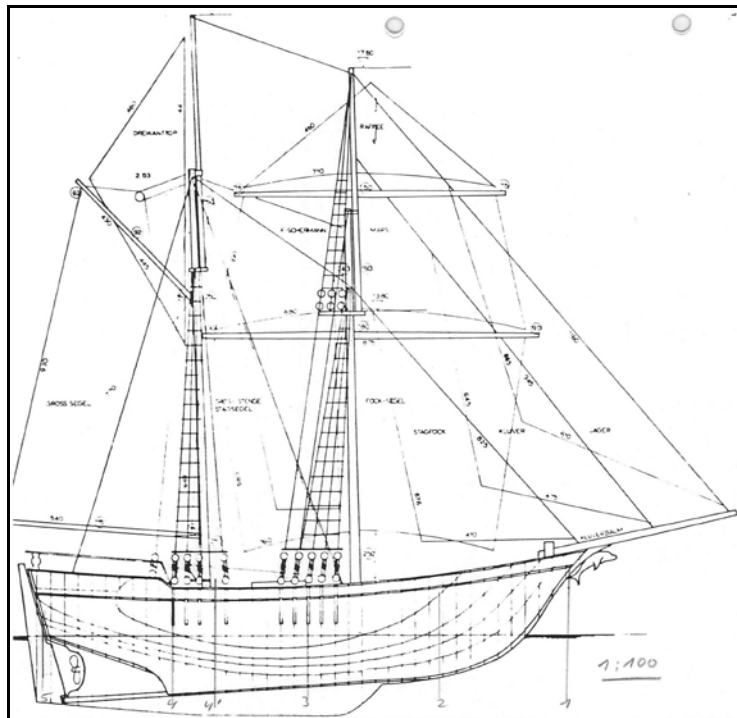
Abbildung 9: Segelriss und Kiel

Die Besegelung nach obiger Skizze betrug 179 qm. Am Fockmast wurden zwei Rahen gefahren und später eine dritte Rah angebaut und die Segelfläche auf ca. 200 qm erhöht.

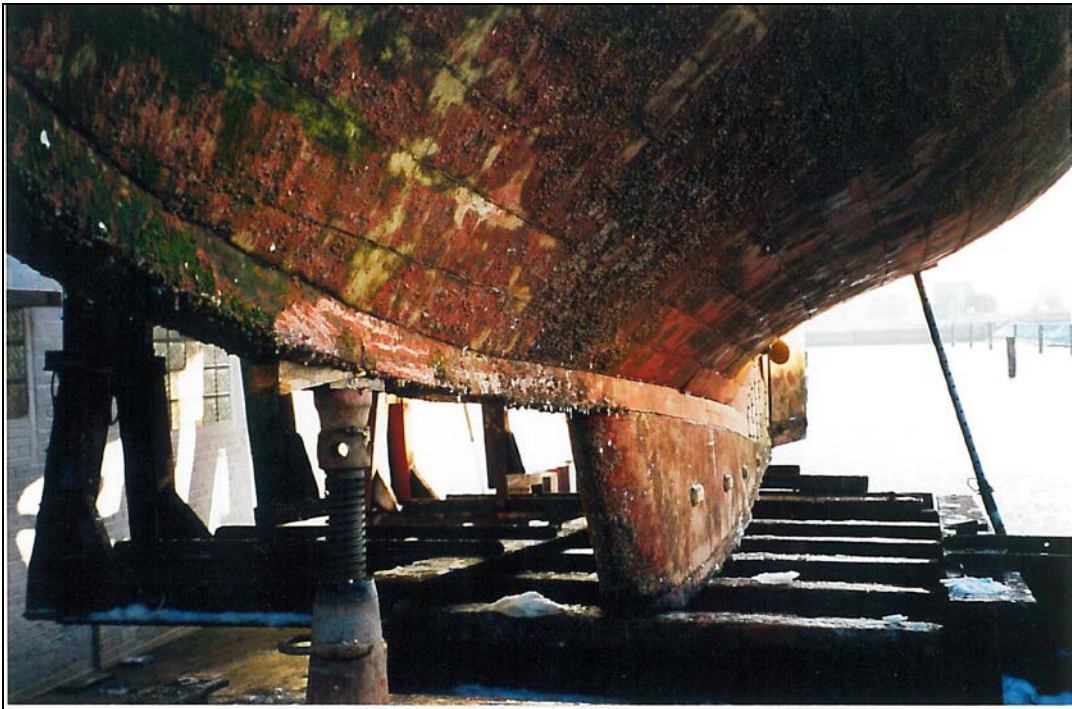
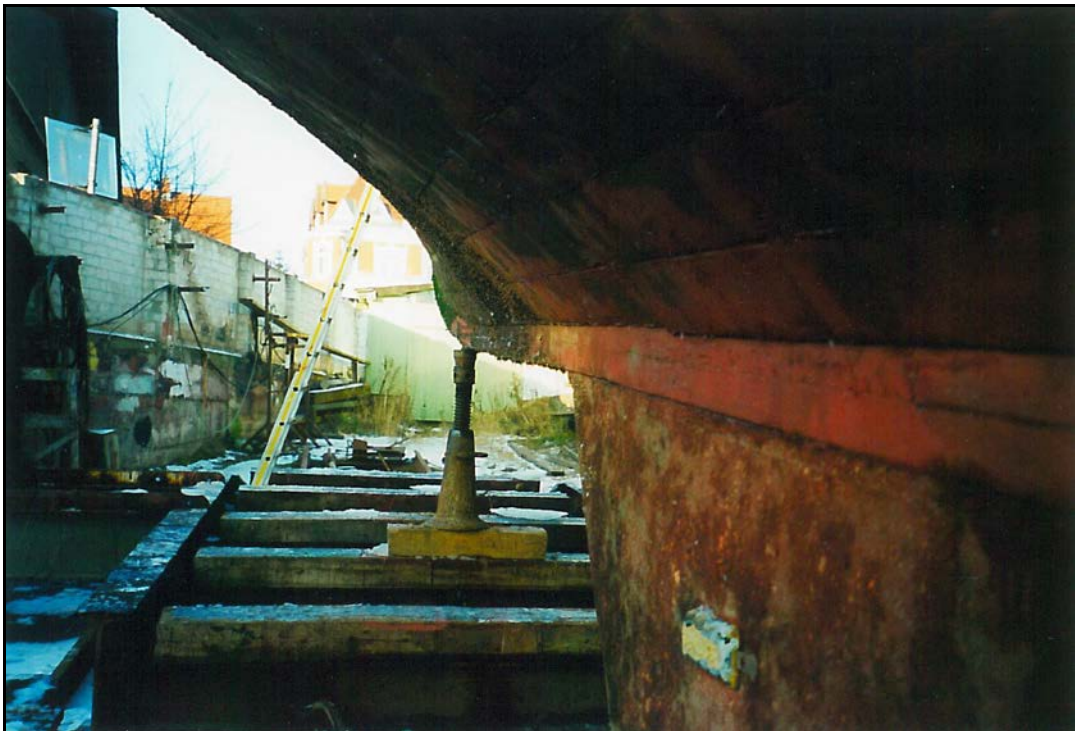
Abbildung 10: Kiel vor Verlängerung

Abbildung 11: Kiel vor Verlängerung

In dem Gutachten wird auch zu einer geplanten Kielverlängerung Stellung genommen. Danach bringt eine Verlängerung des Kiels, wenn dieser als Stahlhohlkörper gefertigt wird, statisch positive Effekte als zusätzliche Unterstützung des Ansatzpunktes des vorhandenen Ballastkiels an den Kielbalken.

Dem Gutachten war die nachfolgende Skizze beigelegt. Darin sind die vom Gutachter vorgeschlagenen notwendigen drei Maßnahmen - neue Stahlrahmenspannten, zusätzlicher Innenkiel 300/300 mm und die Verlängerung des Kiels - zur Verbesserung der Torsions- und Längsfestigkeit in unterschiedlichen Farben dargestellt.

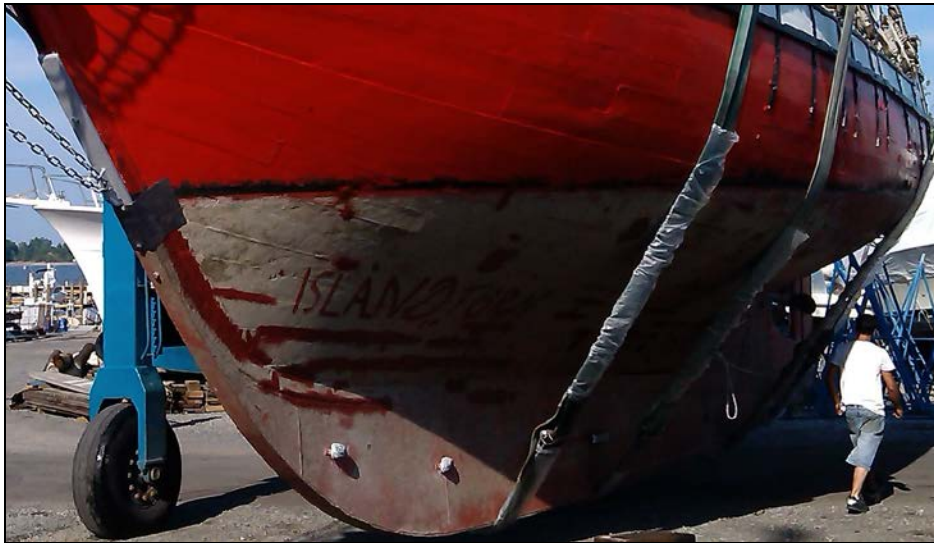
Abbildung 14: Kiel nach Verlängerung

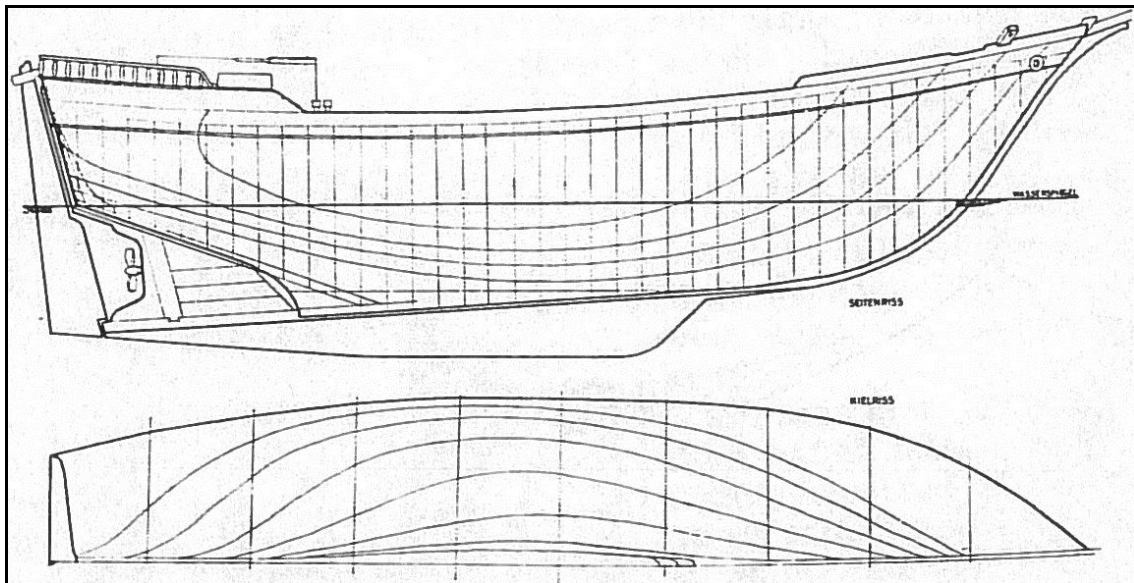
Abbildung 15: Linierriss mit Propeller

Die FALADO VON RHODOS war ursprünglich mit einer Maschinenanlage von 20 PS ausgerüstet. Dafür sind auch die Fundamente, Spanten und das Achterschiff ausgelegt worden. Die Spanten im Maschinenraumbereich waren bereits beim Bau doppelt ausgeführt und mit Querverbolzungen verbunden.

Eingebaut wurde von der Bauwerft ein 2-Zylinder-Motor, mit 1800 Umdrehungen pro Minute, sowie ein Getriebe mit einer Untersetzung von 2:1. Ein Zwei-Flügel-Verstellpropeller von 590 mm war direkt hinter dem Totholz im Schraubenbrunnen eingebaut. Dieses Totholz war nicht aus Vollholz gefertigt, sondern mit Planken von beiden Seiten beplankt, so dass in der Mitte ein Leerraum von ca. 100 mm vorhanden war.
