**Untersuchungsbericht 289/12**

**Schwerer Seeunfall**

**Grundberührung des  
Öltankers KATJA  
am 14. August 2012  
auf der Jade**

**18. November 2014**

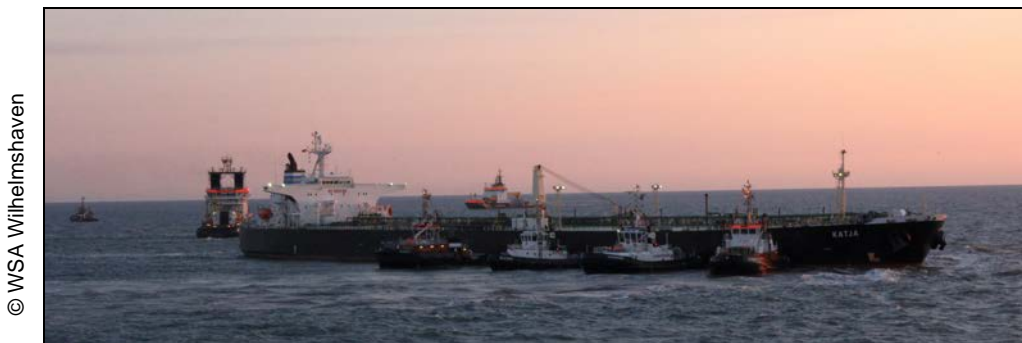
Abbildung 9: Freikommen der KATJA

Der Schlepper BUGSIER 3 traf um 06:00 Uhr vor Ort ein. Die Lage dort war nach wie vor stabil. Insbesondere trat keine Ladung aus. Insgesamt waren sieben Assistenzschlepper sowie die Notschlepper NORDIC, die MELLUM und die NEUWERK beim Havaristen, um ein mögliches Vertreiben der KATJA in das Wattenmeer zu verhindern. Die KATJA lag ca. 1,5 m auf (13,45 m Tiefgang, 12 m Eintauchung). Ein Schleppversuch um 06:15 Uhr bei gleichzeitigem Bugsieren durch vier Schlepper (vgl. Abbildung 9) sowie das Einsetzen der Tide führten schließlich dazu, dass die KATJA wieder freikam.

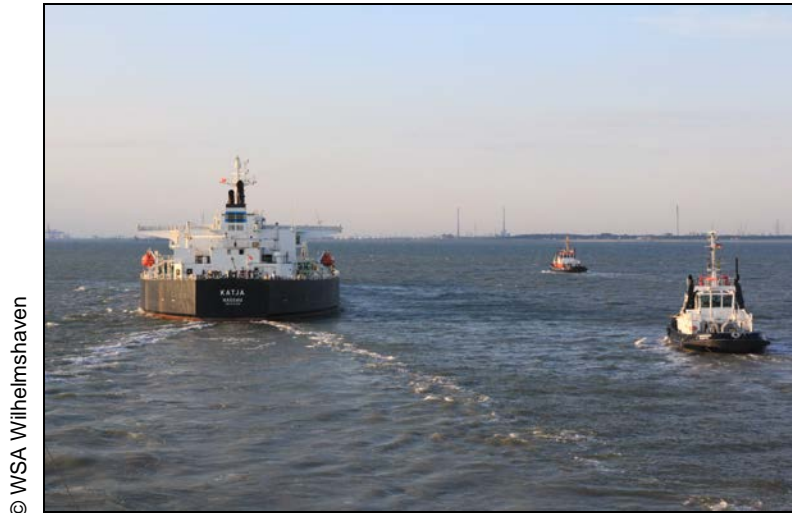
Abbildung 10: Anlaufen von Wilhelmshaven

Der Tanker nahm langsam Fahrt nach achtern auf. Aus eigenem Antrieb und unter Begleitung der Schlepper BUGSIER 1 und WILHELMSHAVEN erreichte die KATJA schließlich Wilhelmshaven (vgl. Abbildung 10). Die MELLUM begleitete den Verband.

Gegen 08:10 Uhr übernahm der Hafenlotse die weitere Lotsung der KATJA. Der Seelotse meldete sich nach dem Festmachen der KATJA ordnungsgemäß bei der Verkehrszentrale und beim OSC des Havariekommandos ab. Eine Schiffsrumpfuntersuchung durch Taucher nach dem Festmachen der KATJA an der Pier ergab keine Hinweise auf Lecks. Das Havariekommando beendete die Gesamteinsatzleitung um 12:00 Uhr.

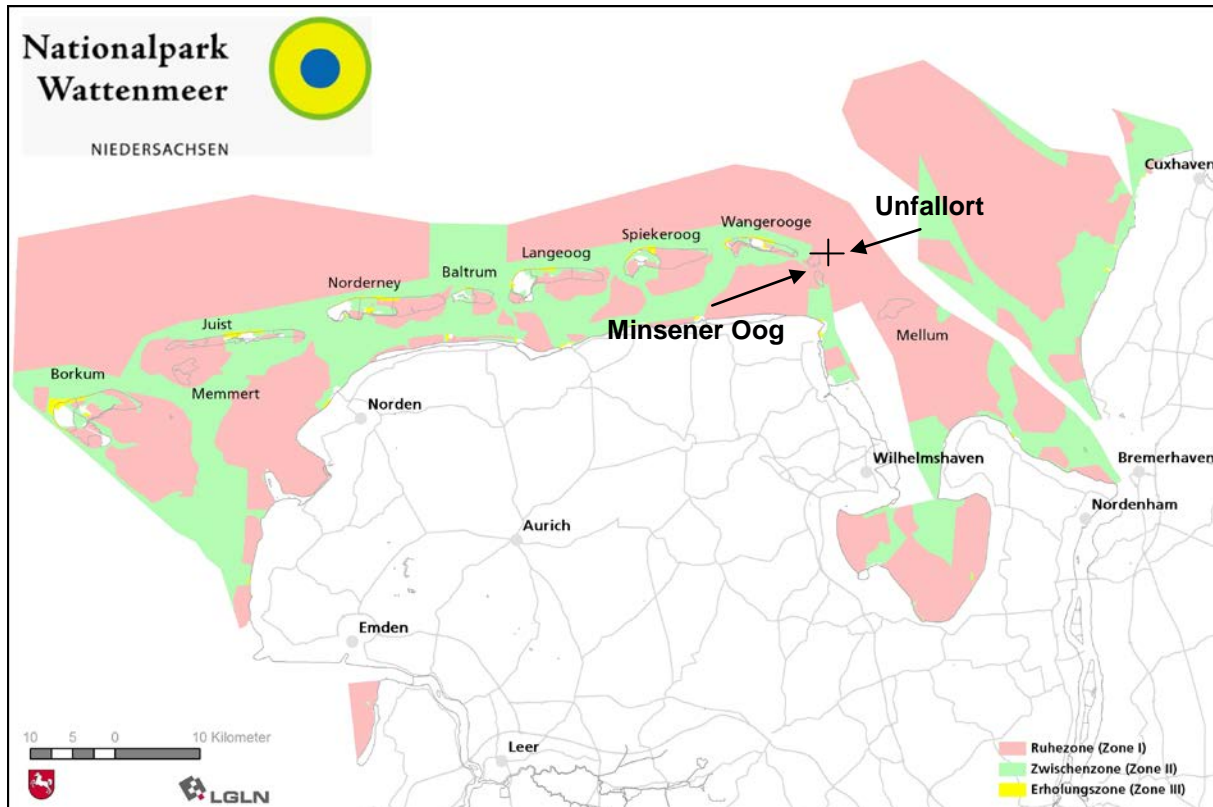
Abbildung 11: Nationalpark Niedersächsisches Wattenmeer

Die Insel Minsener Oog (Landkreis Friesland) gehört einschließlich der umgebenden Sandbänke und Wattbereiche zur streng geschützten Ruhezone (vgl. Abbildung 11). Der Unfall ereignete sich innerhalb der Ruhezone (Zone I/51).

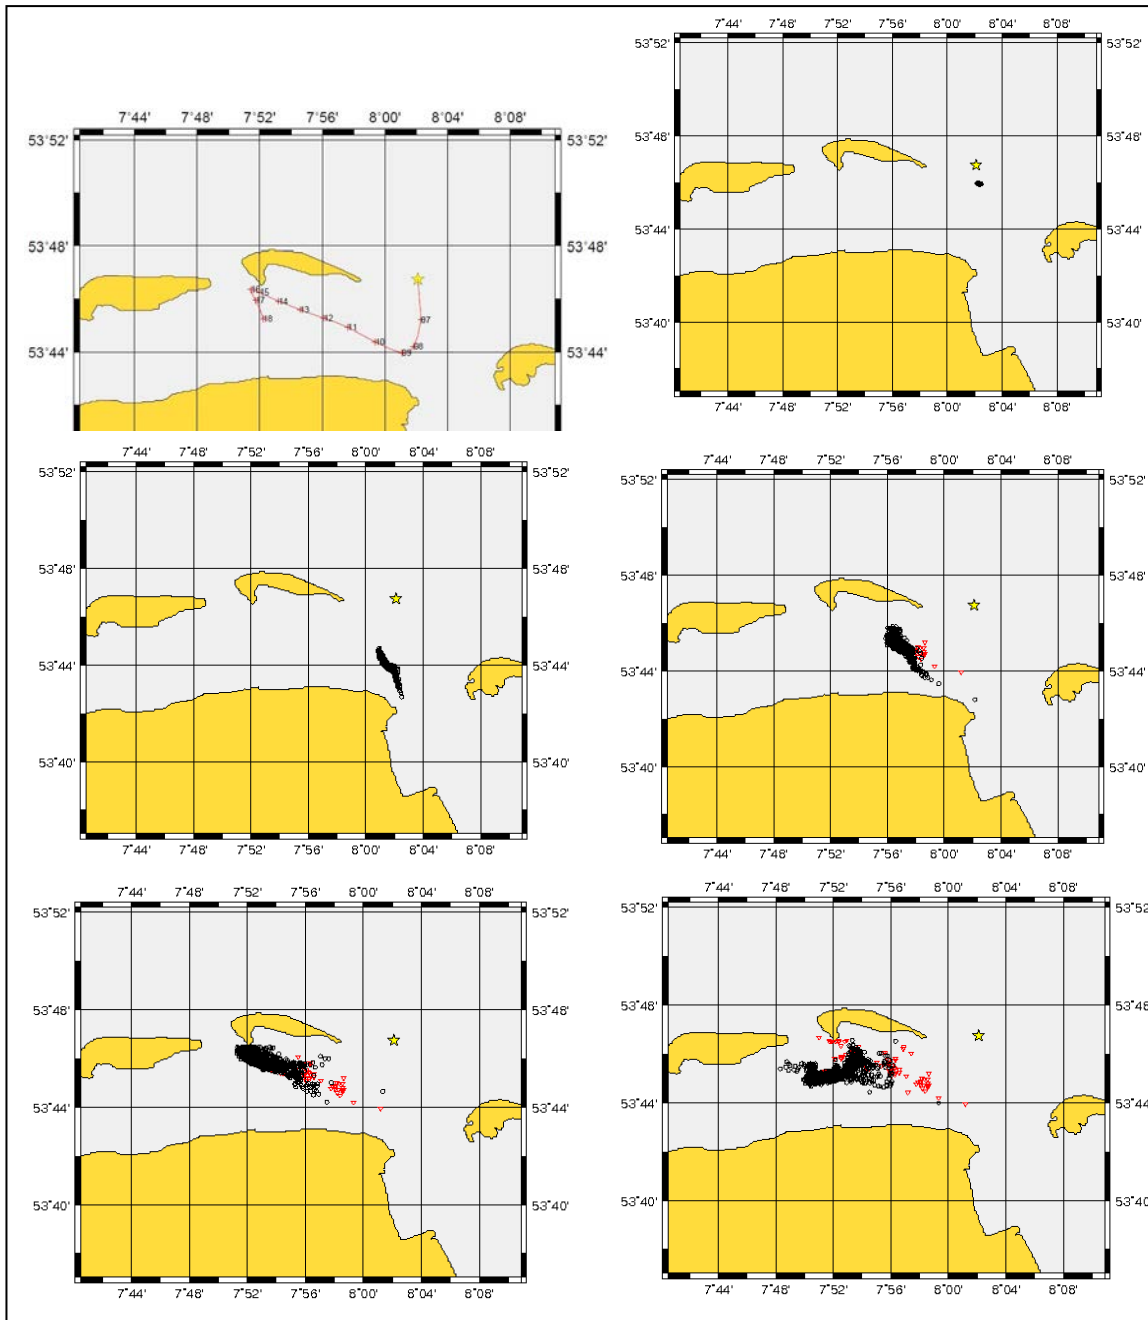
Abbildung 17: Auszug aus dem BSH-Driftmodell für ein Verdriften von Öl zwischen Wangerooge und dem Festland zwischen 06:30 Uhr und 18:00 Uhr

Das erste Szenario prognostizierte ein Verdriften von Öl zwischen Wangerooge und dem Festland (vgl. Abbildung 17).

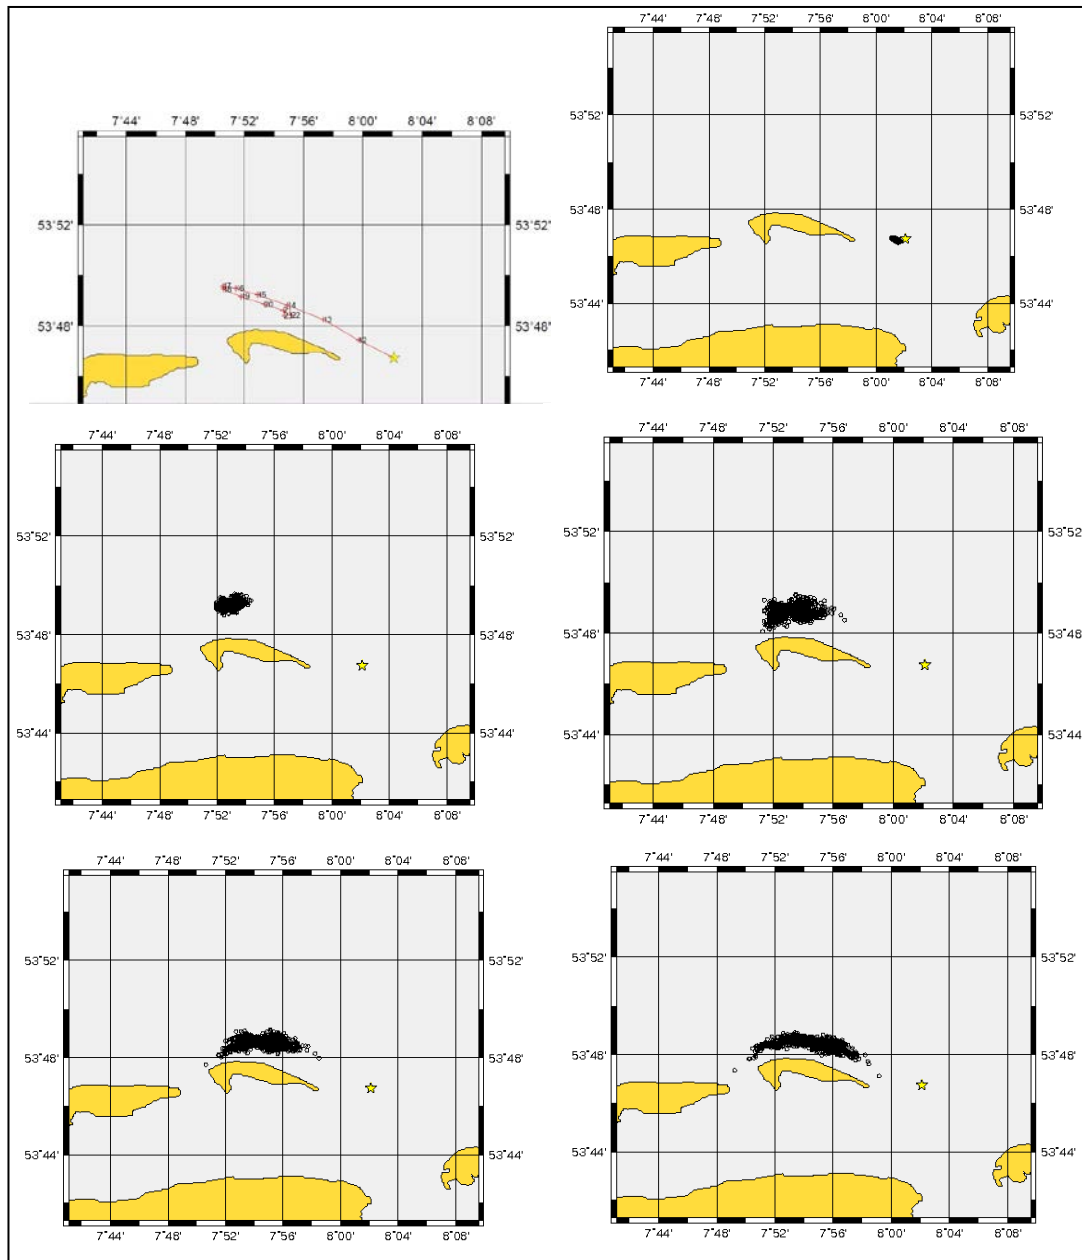
Abbildung 18: Auszug aus dem BSH-Driftmodell für ein Verdriften von Öl nördlich von Wangerooge zwischen 11:00 Uhr und 23:00 Uhr

Das zweite Szenario verdeutlichte ein Verdriften nördlich von Wangerooge bei einem angenommenen Ölaustritt um 10:00 Uhr (vgl. Abbildung 18).

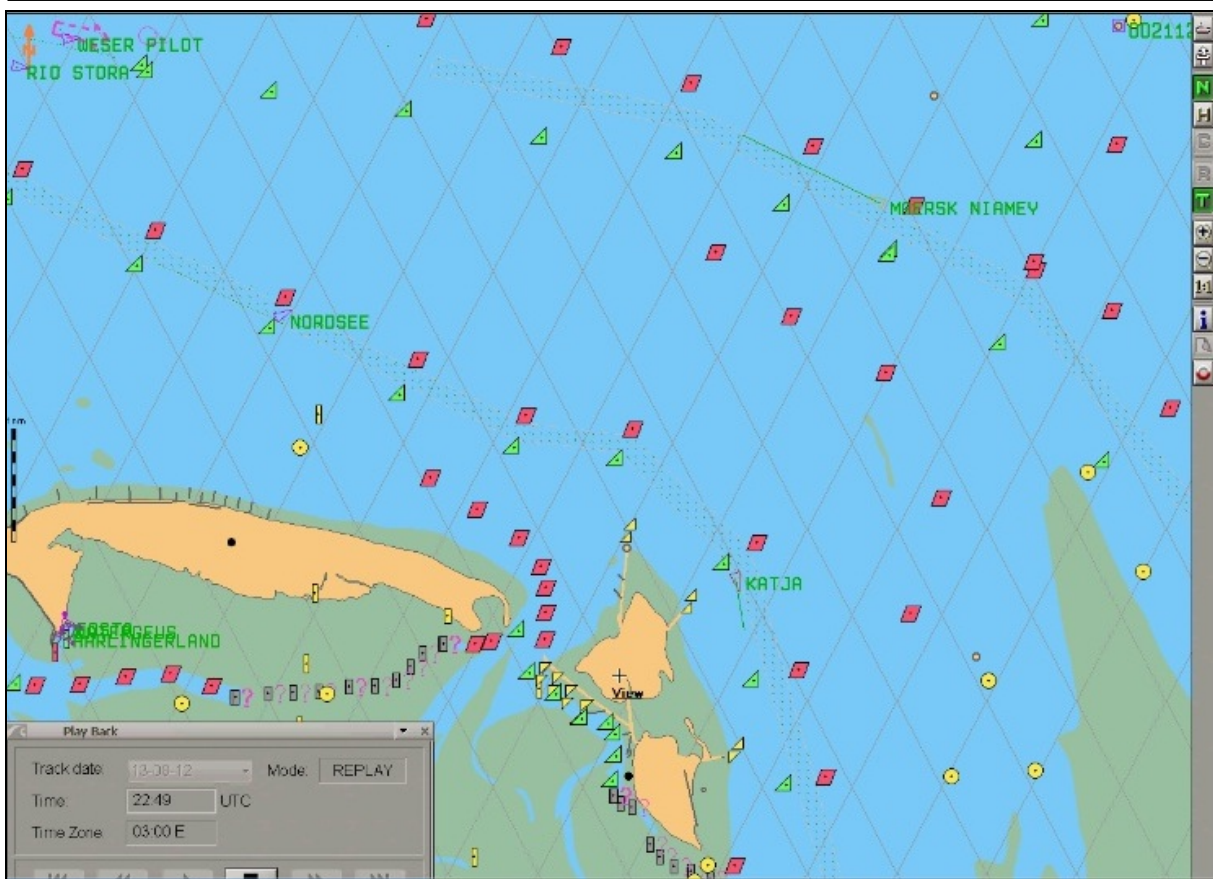
Abbildung 24: AIS-Plot von Jade Traffic, KATJA auf Unfallposition

Für die Unfalluntersuchung standen neben den Aufzeichnungen des S-VDR von Bord der KATJA auch die AIS-Aufzeichnungen von Jade Traffic zur Verfügung (vgl. Abbildung 24). Wegen der größeren verfügbaren Datenmenge wurden für die Erstellung des Kursverlaufs der KATJA die S-VDR-Daten herangezogen.
