Untersuchungsbericht 342/13

Schwerer Seeunfall

**Stabilitätsunfall des MS ROSEBURG
in der Kieler Förde
am 5. November 2013**

20. Oktober 2014

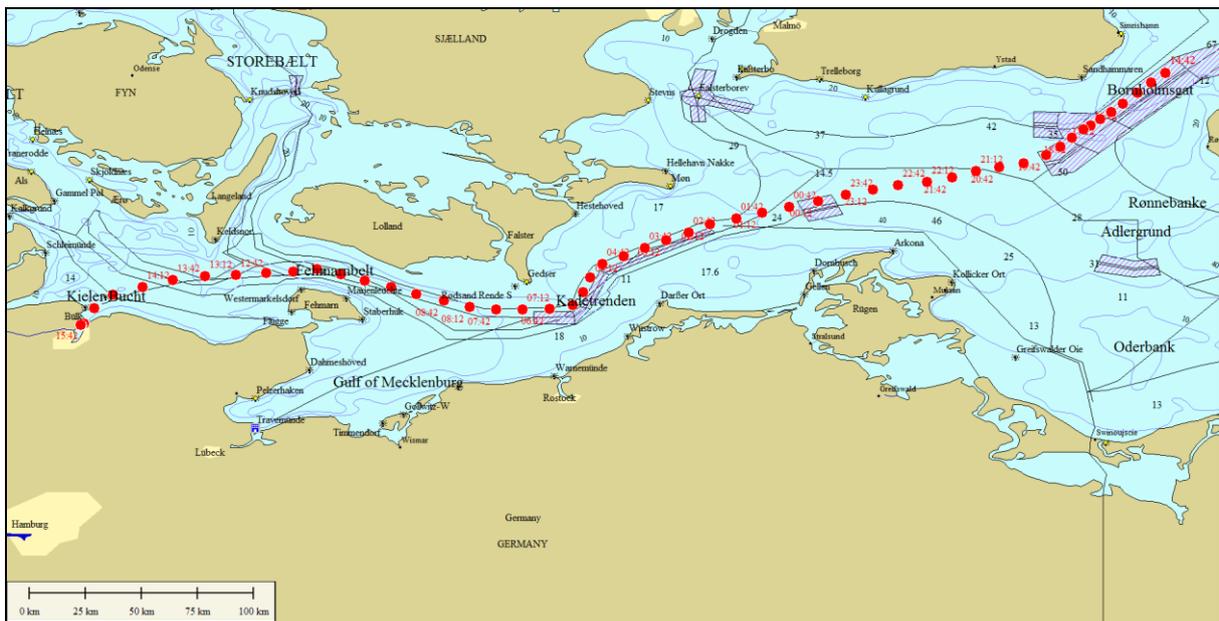
Abbildung 9: AIS-Daten 1

Die ROSEBURG ist ein Frachter mit weniger als 3000 BRZ und deshalb entsprechend SOLAS Kapitel V Regel 20 nicht verpflichtet, einen Voyage Data Recorder (VDR) zu betreiben. Da sich auch keine elektronischen Aufzeichnungen an Bord befanden, griff die BSU auf die AIS-Aufzeichnungen⁶ der Wasser- und Schifffahrtsverwaltung zurück. Abbildung 9 zeigt den größten Teil des Fahrtverlaufs der ROSEBURG von Riga nach Kiel. Die Positionen, verbunden mit Geschwindigkeit und Kurs, wurden in Beziehung gesetzt zu dem ausführlichen Wettergutachten unter Punkt 3.2.4 und beeinflussten so die abschließende Einschätzung des Stabilitätsgutachtens in Punkt 3.2.5.

Alle Uhrzeiten beziehen sich in den Abbildungen 9 bis 14 auf UTC.

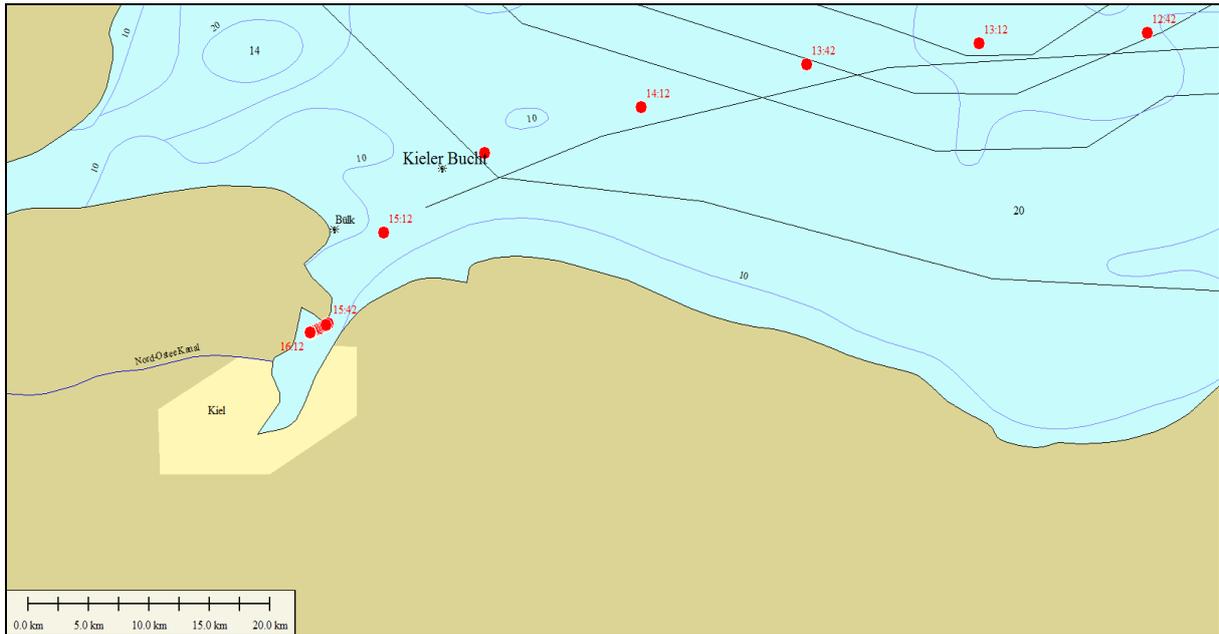
Abbildung 10: AIS-Daten 2

Abbildung 10 stellt das Erreichen der Kieler Förde dar. Das Ankermanöver mit dem Unfallzeitpunkt 15:53 UTC (16:53 LT) zeigt Abbildung 11.

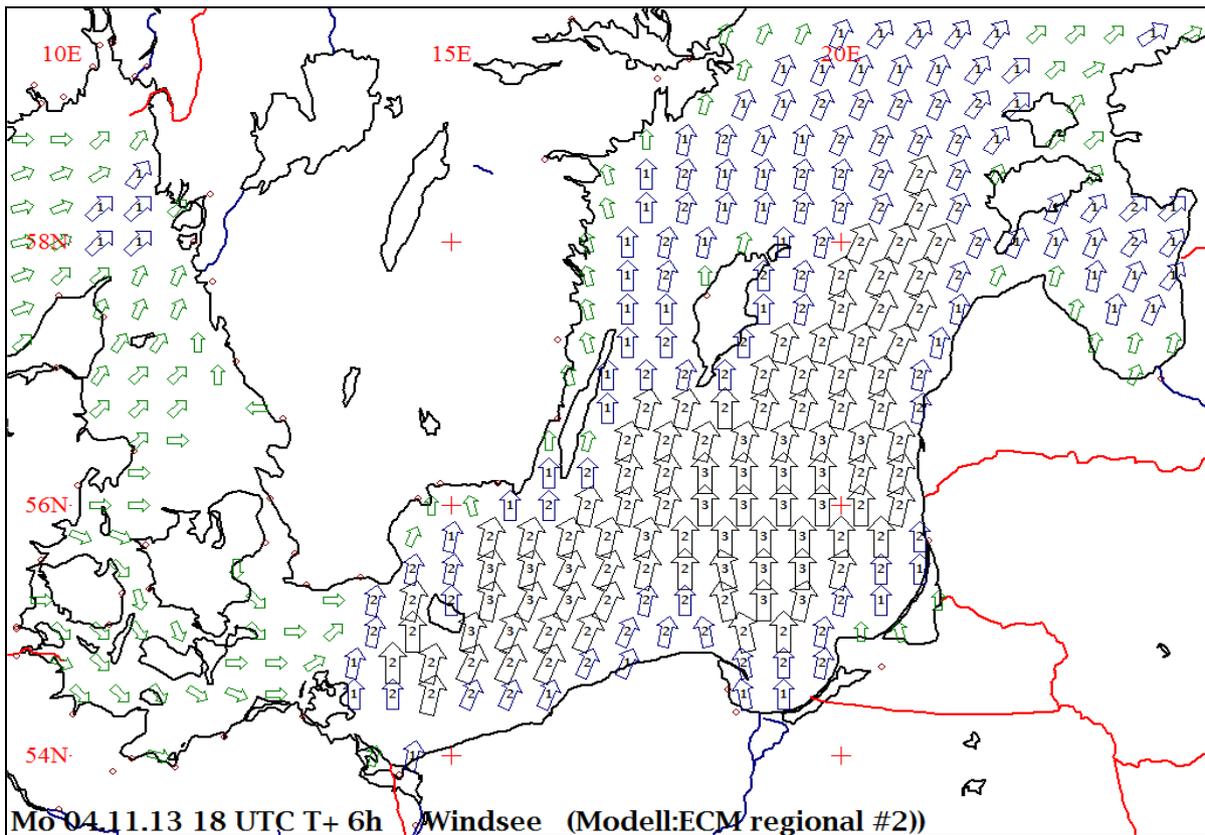
Abbildung 12: Windseevorhersage des globalen ECMWF-Modells für den 04.11.13, 18:00 UTC

Der Seegang lag verbreitet bei 2 bis 3 m. Er wurde hauptsächlich durch den Wind generiert, so dass die Dünung nicht von Bedeutung war. Die Strömung war zu vernachlässigen. (siehe Abb. 12)

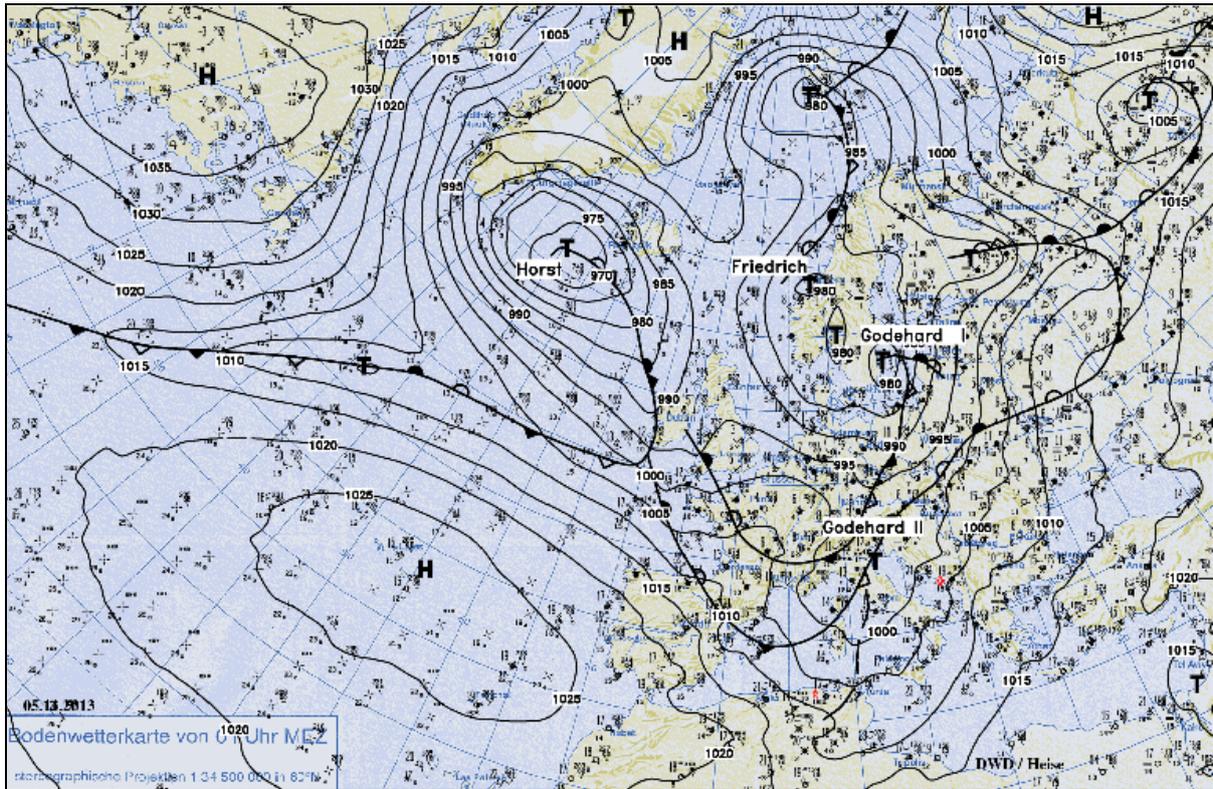
Abbildung 13: Wetterkarte

Abbildung 13 zeigt Tief ‚GODEHARD 1‘ mit einem Kerndruck von 975 hPa und Tief ‚HORST‘ mit einem Kerndruck von 970 hPa. Das erst genannte Tief zieht bis zum Abend nach Südfinnland, während Tief ‚HORST‘ im Raum südwestlich von Island verbleibt. Dabei strömt kältere Luft in die Region, die kurzzeitig unter den Einfluss eines Zwischenhochkeils gerät, so dass eine leichte Wetterberuhigung einsetzt. Gleichzeitig erstreckt sich ein Ausläufer von Tief ‚HORST‘ in die westliche Nordsee. An diesem bildet sich im Raum Dover ein Randtief, das nachfolgend über die Nordsee zog.

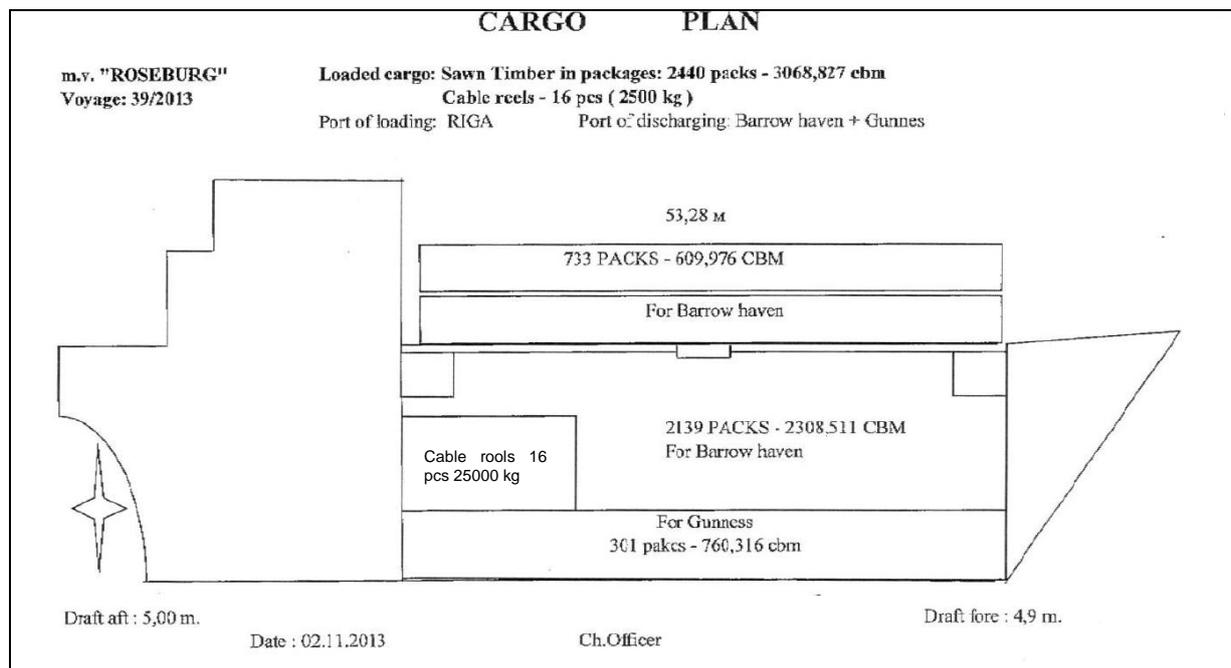
Abbildung 23: Beladungsplan der MS ROSEBURG bei der Überfahrt von Riga nach Borrow Haven

Aufgrund der Unstimmigkeiten über die Holzladung zwischen Angaben des Bordrechners und der Reederei ist das Heranziehen des Beladungsplans für den Beladungszustand des Schiffes von entscheidender Bedeutung. In Abbildung 23 ist der Beladungsplan dargestellt. Beim Vergleich der Unterlagen des Beladungsplans und den Angaben des Bordrechners kann zunächst festgehalten werden, dass hierbei keine Abweichung voneinander vorhanden ist. Die Decksladung wird auch hier bereits bei den Angaben der Ladung im Laderaum berücksichtigt. Dadurch wurde, wie zuvor festgestellt, der Schwerpunkt bei Abfahrt des Schiffes nicht korrekt berücksichtigt.

Nach dem Beladungsplan (Abbildung 23) wird auf dem Deck ein Holzvolumen von 609 m³ angegeben. Das entspricht etwa einer Masse von 300 t. Daraus und aus den

obigen Überlegungen folgt unmittelbar, dass der Ladefallausdruck des Bordrechners nicht die gesamte Holzladung berücksichtigt haben kann, denn es fehlen etwa 300 t, die das Schiff zusätzlich auf Deck gefahren haben muss.
