Bundesstelle für Seeunfalluntersuchung
Federal Bureau of Maritime Casualty Investigation
Bundesoberbehörde im Geschäftsbereich des Bundesministeriums
für Verkehr und digitale Infrastruktur

Untersuchungsbericht 07/14

Schwerer Seeunfall

**Kollision des
Errichterschiffes PACIFIC ORCA mit dem
Fischkutter JURIE VAN DEN BERG
nördlich des VTG Terschelling-
German Bight am 17.01.2014**

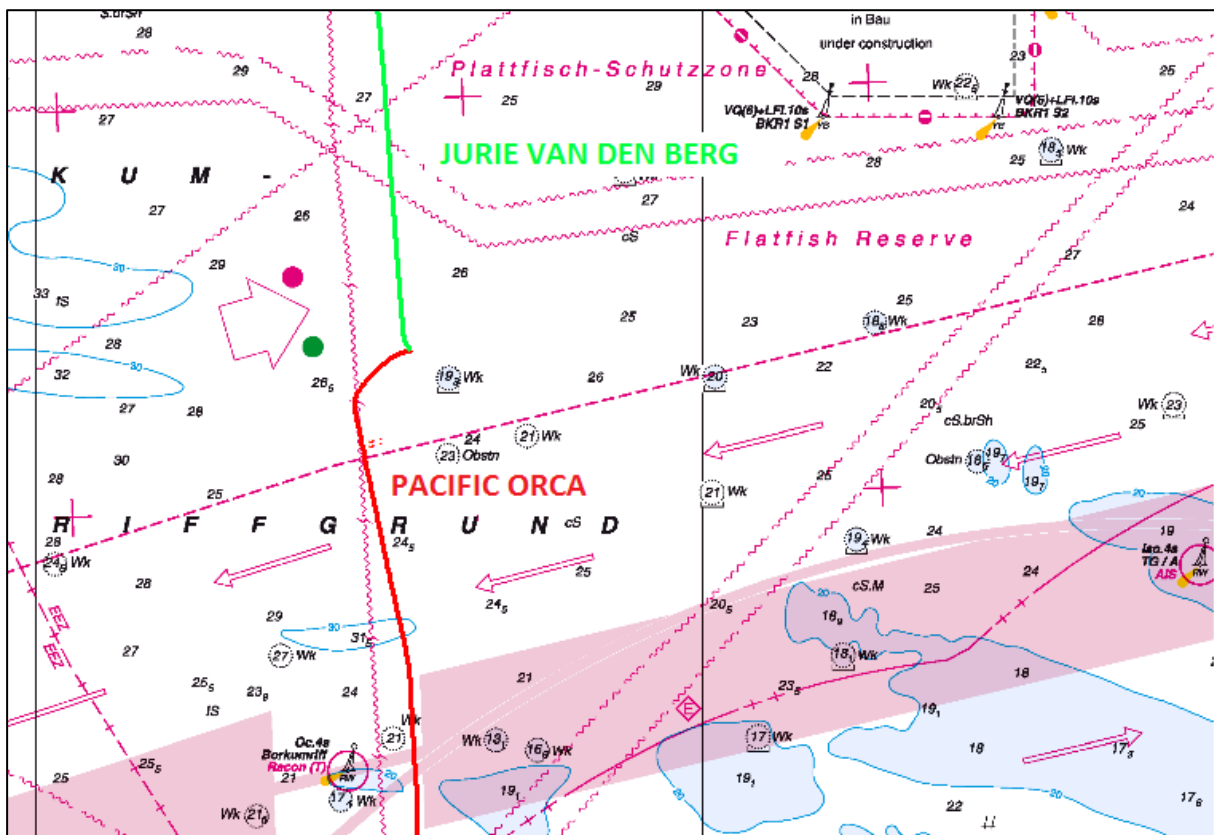
Abbildung 4: Fahrtverläufe der beiden Fahrzeuge

Der Fischkutter fuhr mit ca. 10 kn einen Kurs von 176°. Der Kapitän gab an, die PACIFIC ORCA zunächst im Radar in einem Abstand von 10 bis 11 sm und später optisch in einem Abstand von 3 sm erkannt zu haben. Mit der Radaranlage und der Elektronischen Seekarte ermittelte er, dass die PACIFIC ORCA auf Gegenkurs mit annähernd gleicher Geschwindigkeit fuhr und der geringste Passierabstand 0,8 sm bei einer Passage jeweils an Steuerbordseite betrug. Als der Kapitän die Steuerbordkursänderung der PACIFIC ORCA und die Kollisionsgefahr erkannt hatte, betrug der Abstand zur PACIFIC ORCA nach seiner Angabe 0,5 bis 1 sm. Es wurde eine Backbordkursänderung eingeleitet und die Maschine auf Zurück befohlen. Die Kollision konnte aber nicht verhindert werden. Zuerst traf der Steuerbord-Baum des Fanggeschirrs die PACIFIC ORCA. Im weiteren Verlauf prallte der Fischkutter an der gesamten Backbordseite der PACIFIC ORCA entlang. Durch die Kollision wachten alle Besatzungsmitglieder auf und begaben sich auf die Brücke. Danach wurde der Kutter auf Leckagen untersucht. Es wurde kein Wassereintrich festgestellt. Nach dem UKW-Gespräch mit der PACIFIC ORCA wurde die Reise nach Eemshaven fortgesetzt.

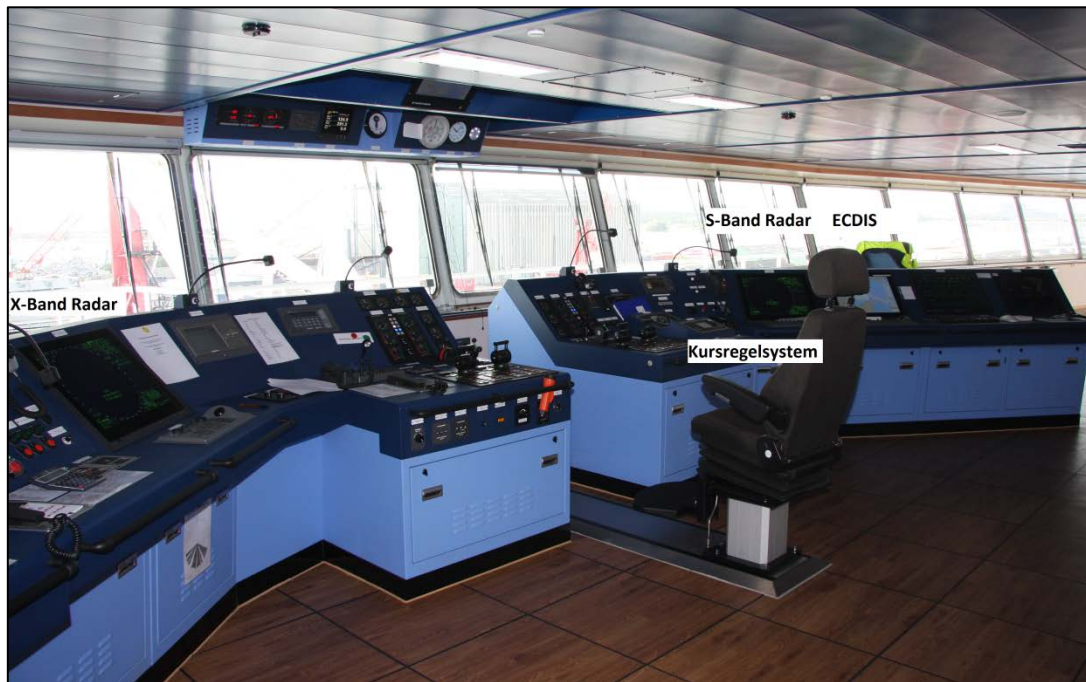
Abbildung 10: Hauptsteuerstand

Die Abbildung 16 zeigt das Foto einer zeichnerischen Darstellung der Schattensektoren der X-Band Radaranlage, die Darstellung ist unterhalb der Radaranlage angebracht (siehe Abbildung 10).

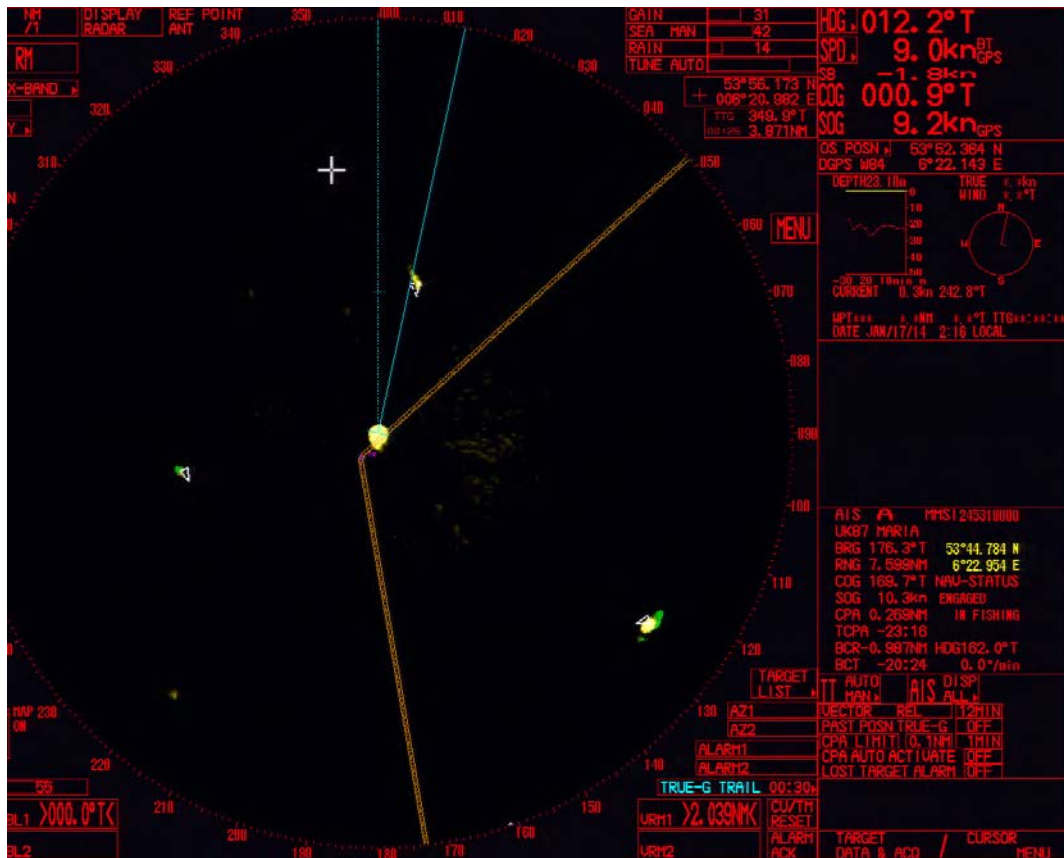
Abbildung 13: Radarbild um 02:16:15

Seitenlichter gleichzeitig gesehen zu haben. Dieser Zeitpunkt, etwa 7,5 Minuten vor der Kollision, ist in der Abbildung 13 dargestellt. Der Abstand zwischen den Fahrzeugen betrug zu diesem Zeitpunkt 2,2 sm. Eine Kursänderung der JURIE VAN DEN BERG ist allerdings erst etwa eine Minute vor der Kollision erkennbar. Auch wenn der ermittelte Passierabstand mit der PACIFIC ORCA als sicher angesehen werden kann, hätte sie weiter beobachtet werden müssen, bis sie endgültig klar passiert war. Da die navigatorische Kursänderung der PACIFIC ORCA mit hoher Drehrate durchgeführt wurde, hätte sie auf der JURIE VAN DEN BERG sowohl optisch als auch mittels Radar / AIS frühzeitig wahrgenommen werden können.

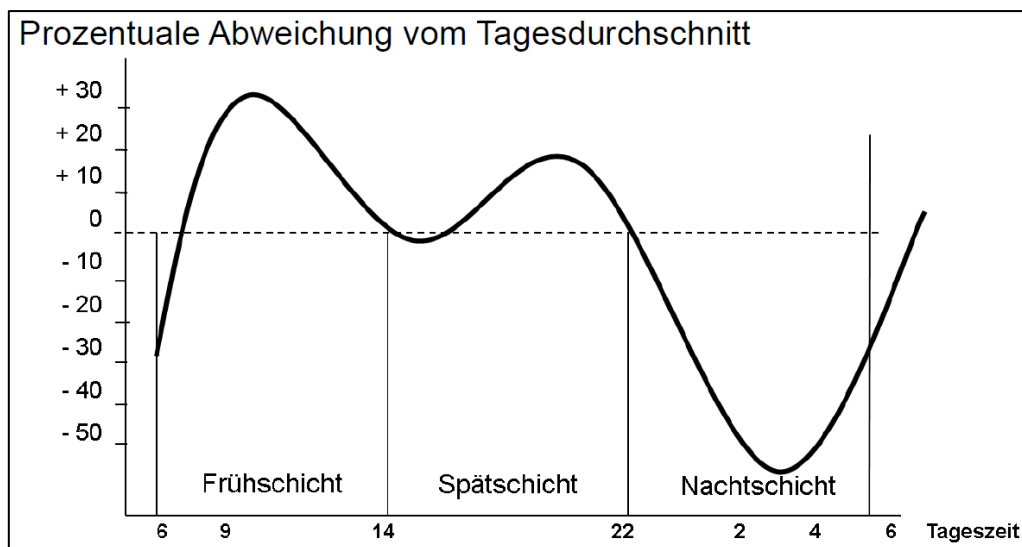
Abbildung 21: Leistungskurve des Menschen¹³

Der Unfall ereignete sich um 02:24 Uhr nachts. Aufgrund des sogenannten zirkadianen Rhythmus ("Innere Uhr") verändern sich praktisch alle Funktionen des Menschen systematisch im Laufe des Tages und der Nacht. Zirkadiane Rhythmen haben Einfluss auf den Schlaf- und Wachzustand, die Körpertemperatur und Hormonveränderungen und somit auch auf die Leistungsfähigkeit des Menschen. Um ca. drei Uhr nachts hat die Leistungsfähigkeit ihr absolutes Tief.

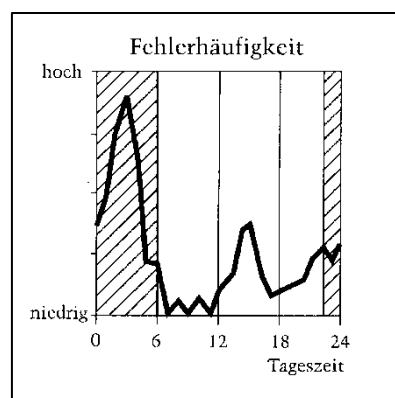
Abbildung 22: Fehlerhäufigkeit zu verschiedenen Tageszeiten¹⁴

Die Beeinträchtigung der menschlichen Leistungsfähigkeit führt zu einer Verlangsamung der körperlichen und geistigen Reflexe und / oder der Urteilsfähigkeit. Hinsichtlich der Fehlerhäufigkeit lassen sich entsprechend tageszeitlich bedingte Schwankungen feststellen. Die Fehlerhäufigkeit hängt also nicht nur von der Motivation des Menschen ab. Die Abbildung 22 zeigt wie insbesondere nachts die Fehlerhäufigkeit steigt.

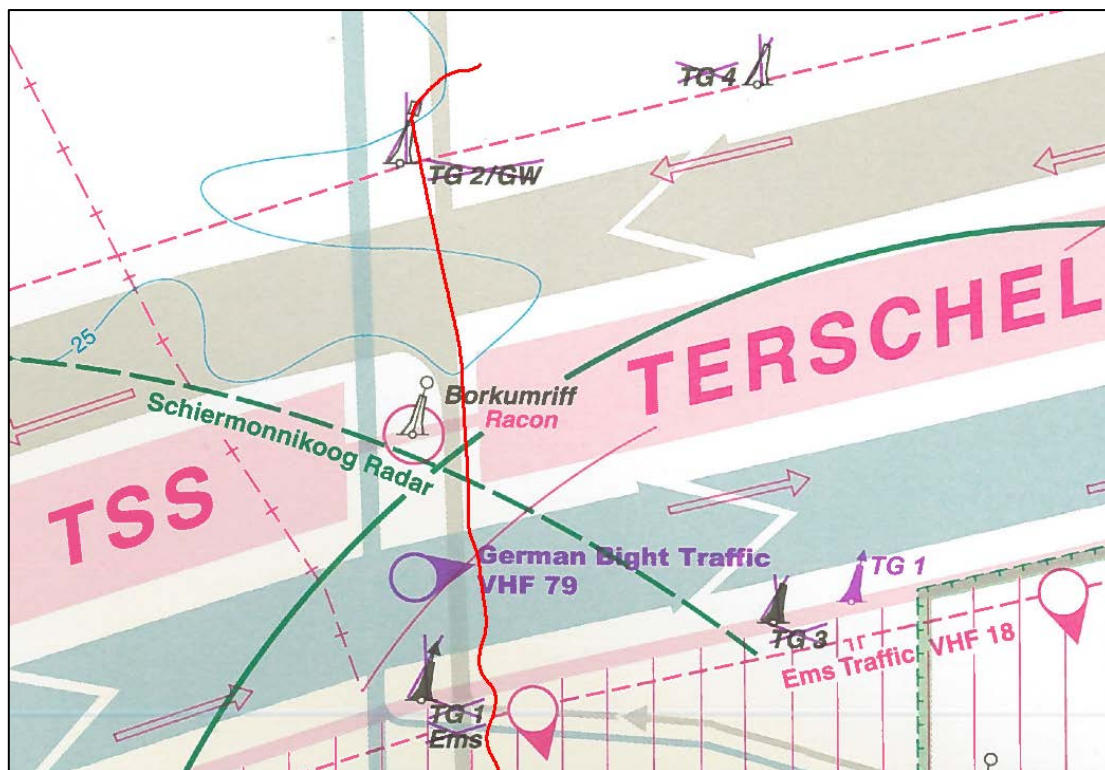
Abbildung 24: Ausschnitt Seekarte 2910 (BSH)

Unter Bezugnahme auf die Anmerkungen der BSH Seekarte 2910 (Mariner's Routeing Guide German Bight) wird in dem Gutachten ausgeführt, dass in dem Gebiet großer Verkehrsdichte eine große Anzahl von Fahrzeugen das Verkehrstrennungsgebiet Terschelling – German Bight queren und viele Fahrzeuge, ähnlich wie die PACIFIC ORCA, nach dem Queren ihren Kurs in Richtung der Windparks ändern. Nach Ansicht der Untersucher ist allerdings auch die tatsächliche Verkehrslage gebührend zu berücksichtigen. Zum Zeitpunkt der Kursänderung war die Verkehrsdichte gering. Beide Fahrzeuge waren in ihren Manövern nicht durch weitere Fahrzeuge eingeschränkt. Der Seekarte 2910 (siehe Ausschnitt in der Abbildung 24) kann nicht entnommen werden, dass eine große Anzahl von Fahrzeugen nach dem Queren des Verkehrstrennungsgebietes in östliche Richtung zu den Windparks fährt. Wie der Fahrtverlauf (in der Abbildung 24 in rot dargestellt) zeigt, hatte die PACIFIC ORCA nach Passieren der Tonne BORKUMRIFF eine

deutliche westliche Tendenz, so dass mit einer östlichen Kursänderung nach dem Queren des Verkehrstrennungsgebietes eher nicht zu rechnen war.

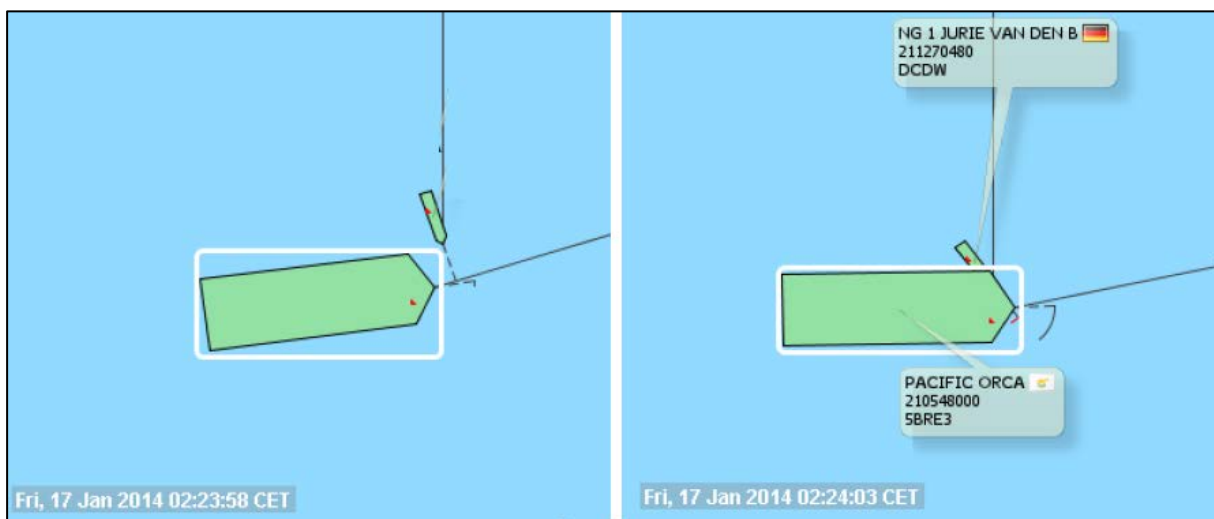
Abbildung 26: Kollision (AIS Darstellung)

Die Ausweichmanöver der JURIE VAN DEN BERG können mithilfe der Kompasskurse in den ausgesendeten AIS-Daten nachvollzogen werden. In der nachfolgenden Tabelle sind alle AIS-Aussendungen der letzten zwei Minuten vor der Kollision angegeben. In Verbindung mit der Abbildung 20 kann man erkennen, dass auf der JURIE VAN DEN BERG zwischen 02:22:39 Uhr und 02:22:55 Uhr eine Backbordkursänderung eingeleitet wird. Der Abstand zur Bahn der PACIFIC ORCA betrug da zwischen 9 und 11 Schiffslängen. Die Untersucher gehen davon aus, dass auf der JURIE VAN DEN BERG ein Backbord-Manöver eingeleitet wurde, weil man die Kursänderung der PACIFIC ORCA nicht beobachtet hatte und sich zunächst noch in einer Steuerbord an Steuerbord Passage wähnte und somit der PACIFIC ORCA mehr Raum geben wollte. Möglicherweise hat das Pfeifensignal der PACIFIC ORCA dazu beigetragen diesen Irrtum zu erkennen. Es wurde dann eine Steuerbordkursänderung eingeleitet. Der Abstand war allerdings zu gering, um die Kollision zu vermeiden. Eine signifikante Drehung des Schiffes trat erst wenige Sekunden vor der Kollision ein. In der Folge kollidierten die beiden Fahrzeuge in annähernd rechtem Winkel (siehe Abbildung 26). Eine Änderung der Geschwindigkeit der JURIE VAN DEN BERG ist nicht erkennbar.
