Bundesstelle für Seeunfalluntersuchung
Federal Bureau of Maritime Casualty Investigation
Bundesoberbehörde im Geschäftsbereich des Bundesministeriums
für Verkehr und digitale Infrastruktur

Untersuchungsbericht 128/14

Schwerer Seeunfall

**Kollision des MSC BENEDETTA mit der Pier in
Zeebrugge am 16. Mai 2014**

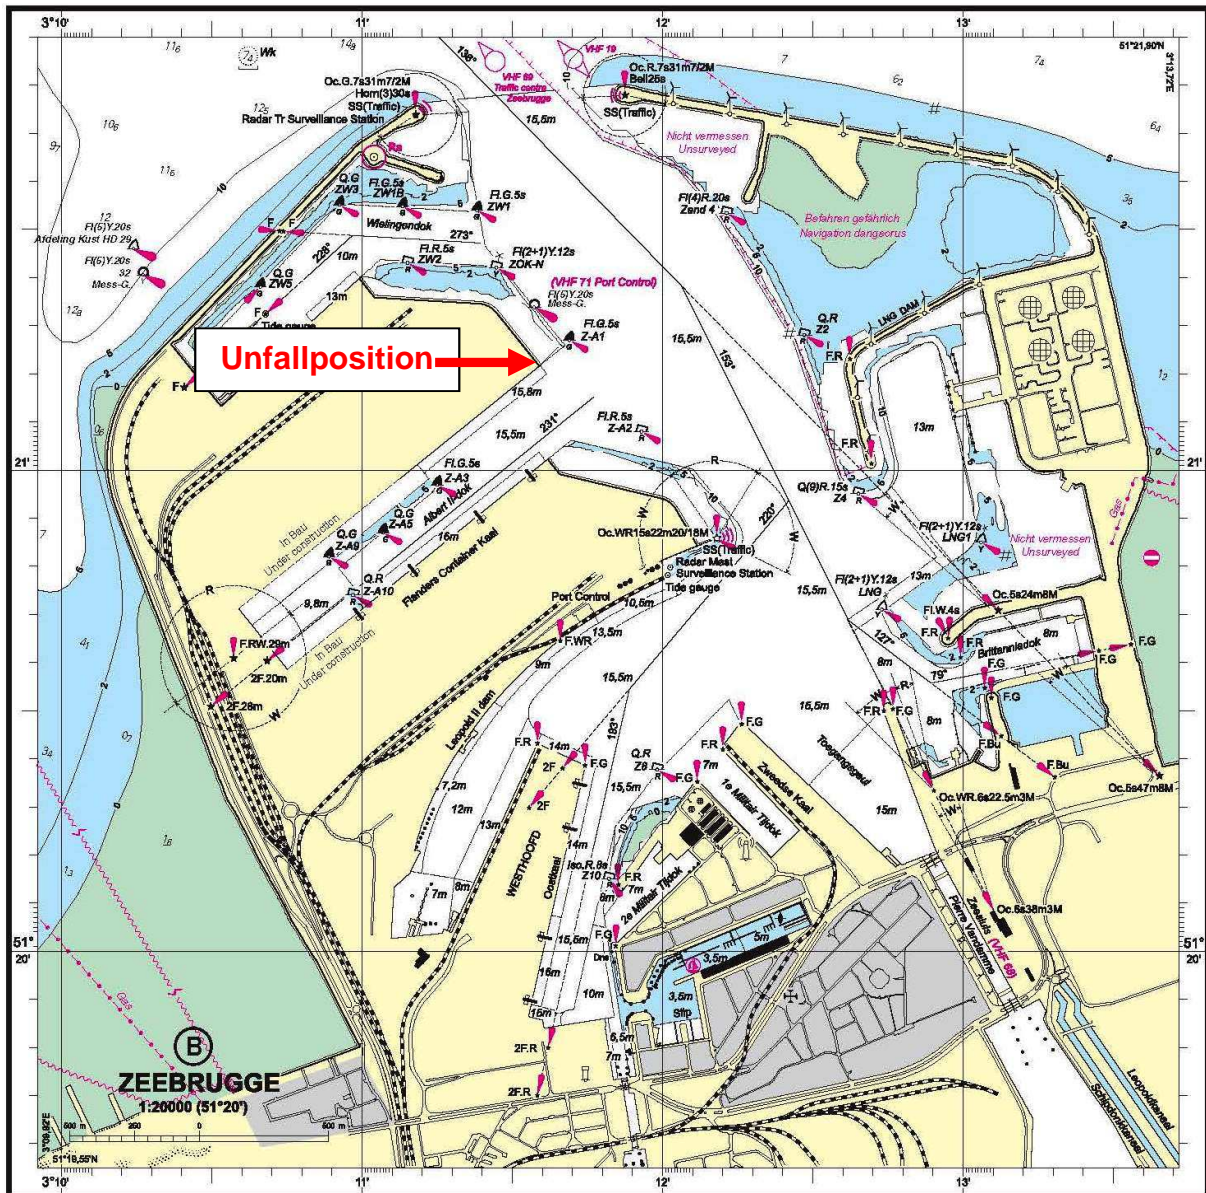
Abbildung 2: Seekarte mit Unfallposition

| Ort: | Hafen von Zeebrugge, Albert II Hafenbecken, Flanders Container Terminal |

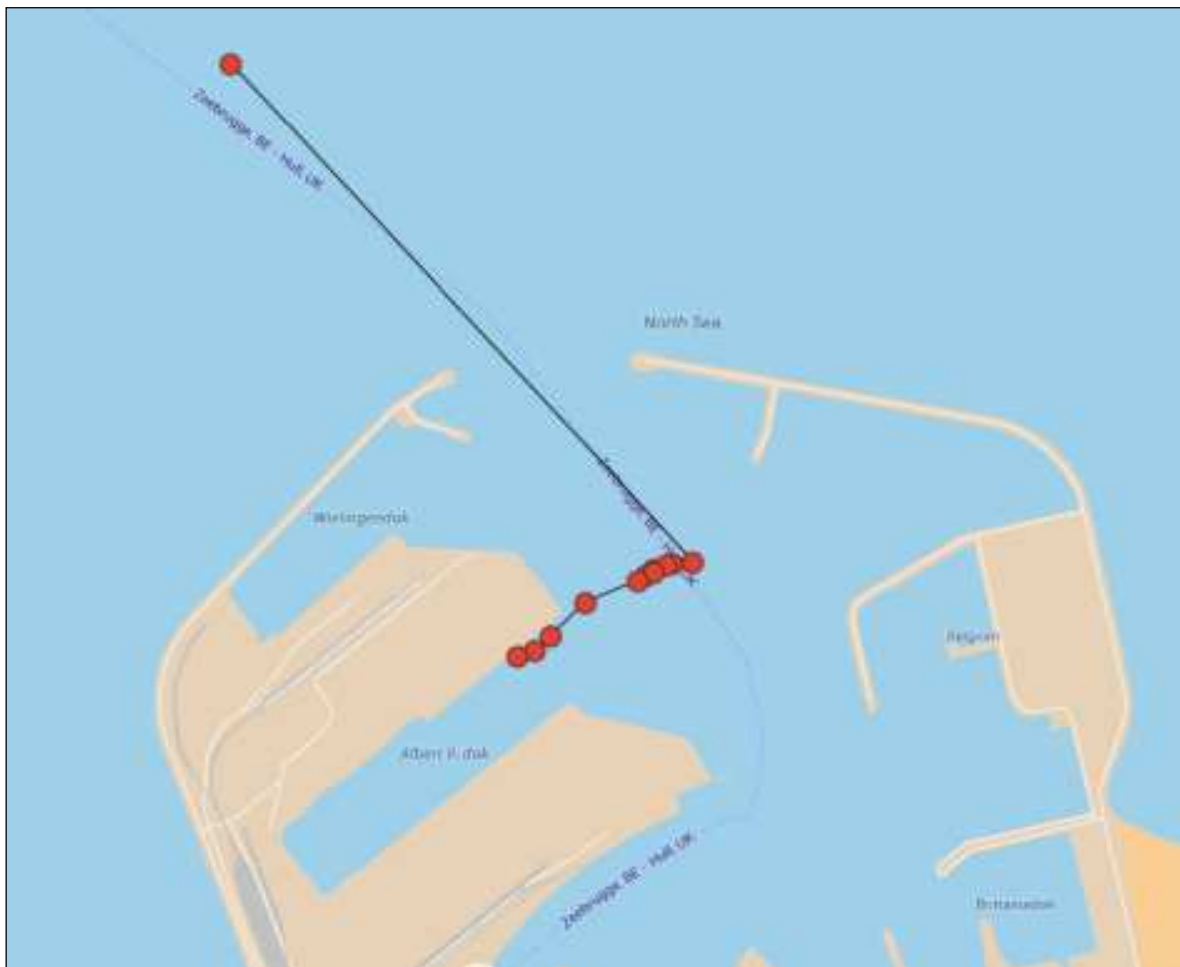
Abbildung 3: AIS-Track vom Anlegen

Um 04:48 Uhr, Steuerkurs lag etwa bei 150°, wurde das Schiff gestoppt, um den Steuerborddreh zu beginnen, indem das Bugstrahlruder vollständig nach Steuerbord, Bug-Schlepper nach Steuerbord und Heckschlepper nach Backbord befohlen wurde. Aufgrund hydrodynamischer Effekte führte dies aber nicht zu einer Steuerborddrehung. Es wurde dann entschieden, Zurück Ganz Langsam zu geben, um den Drehpunkt zum Heck des Schiffes zu verschieben, was dem Bugstrahlruder und auch dem Bugschlepper mehr Wirksamkeit verlieh.

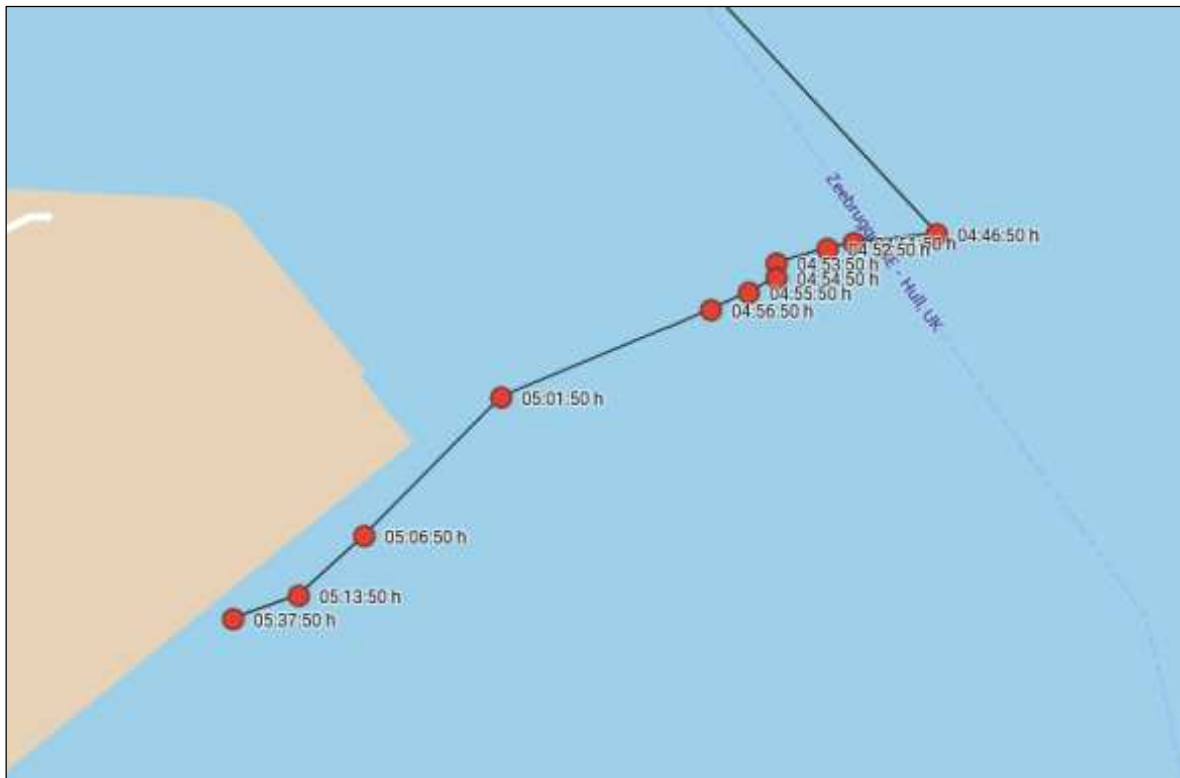
Abbildung 4: AIS-Track vom Anlegen - detailliert

Um 05:02 Uhr empfahl der Lotse „Halbe Kraft zurück“. Um 05:03 Uhr zeigte der VDR eine Geschwindigkeit von ca. 1,5 kn vorwärts an und eine seitliche Bewegung des gesamten Schiffes nach Steuerbord mit ca. 0,5 bis 1,0 kn.

Um 05:04 Uhr kollidierte die Steuerbordseite der MSC Benedetta mit der Pier. Dies ist über die Audioaufzeichnungen des VDR deutlich zu hören. Sofort wurde die Hauptmaschine gestoppt und das Bugstrahlruder auf 50% nach Steuerbord gelegt. Wenig später war die MSC Benedetta an der Pier vertäut und die Schäden wurden untersucht.

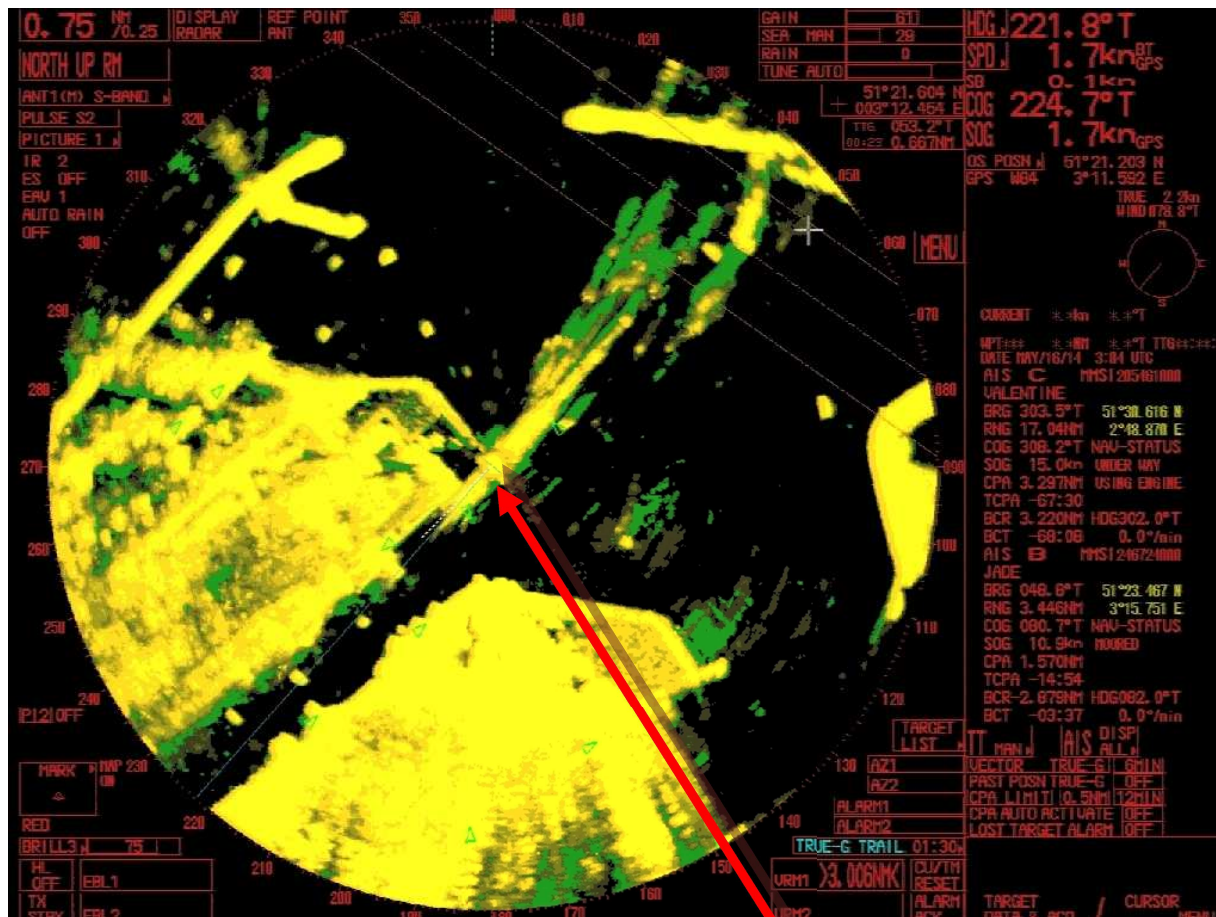
Abbildung 9: Radarbild zum Unfallzeitpunkt 05:04 Uhr

Abbildung 8 zeigt das Radarbild der MSC Benedetta (Bildmitte) in dem Moment, als ihre Steuerbordseite an die Pier stieß.
