Untersuchungsbericht 138/14

Seeunfall

**Personenunfall auf dem
Festrumpfschlauchboot
NORDEVENT SEA ROCKET
am 21.05.2014 auf der Unterelbe**

26. Juni 2015

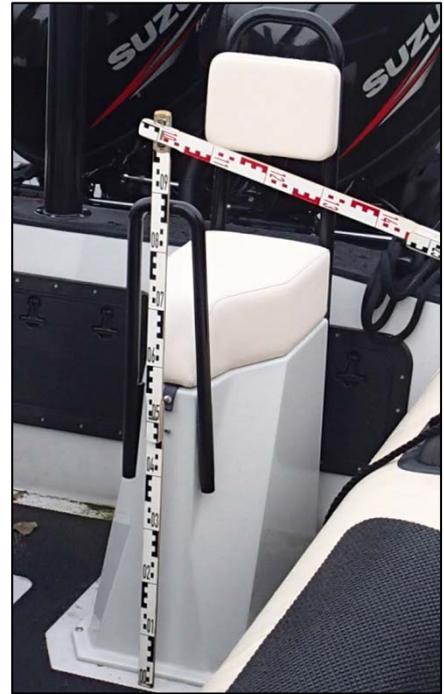
Abbildung 6: Jockeysseat

Auf der NORDEVENT SEA ROCKET befindet sich der Steuerstand auf etwa der halben Bootslänge. Das Ruder ist auf der Backbordseite angeordnet. In der Grundausstattung sind am Steuerstand zwei Sitze angeordnet. Diese beiden Sitze (s. Abb. 5) des Herstellers Ullman sind mit einem Federungs- und Dämpfungssystem ausgestattet. Zusätzlich wurden sieben sogenannte Jockeysitze (s. Abb. 6), vier vor dem Steuerstand und drei im hinteren Bereich, angebracht. Diese Sitze sind lediglich gepolstert und sind mit einer Rückenlehne sowie einem Haltebügel versehen. Die Sitzverteilung ist in der Abb. 7 schematisch dargestellt.

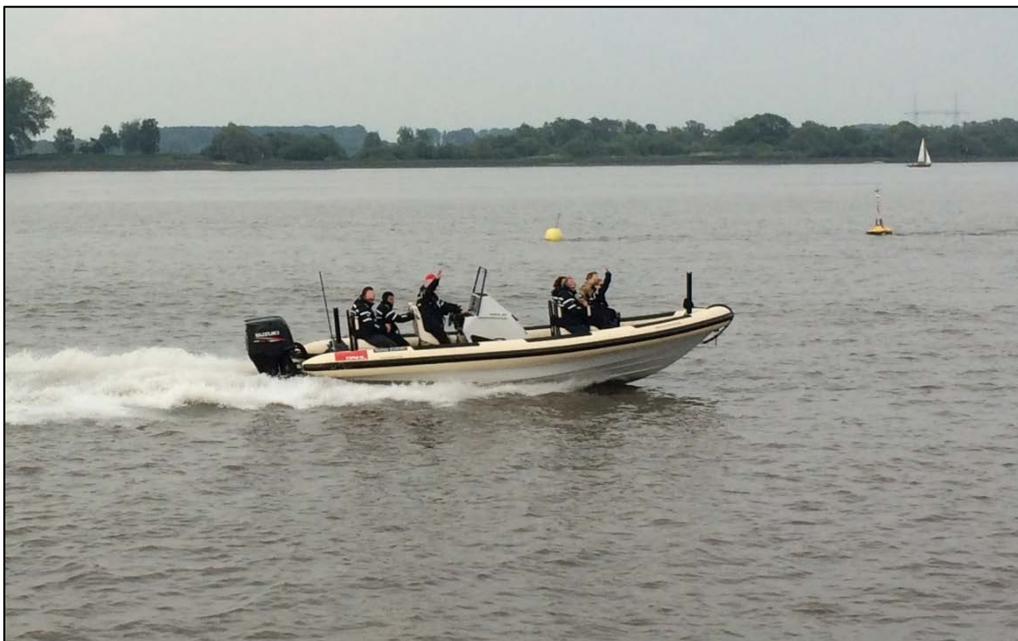
Abbildung 9: Wetterbedingungen

Zum Unfallzeitpunkt wehte ein Wind der Stärke 3 Bft aus westlichen Richtungen. Dieser erzeugte eine schwach bewegte See. Es herrschte Tageslicht, es war leicht bewölkt und die Sicht war gut. Die Wetterbedingungen wurden mit Fotos (s. Abb. 9) so gut dokumentiert, dass auf die Einholung eines amtlichen Wettergutachtens verzichtet werden konnte. Der Tidewasserstand lag bei etwa Tidehalbwasser. Der Flutstrom wurde durch die Bundesanstalt für Wasserbau (BAW) mit etwa 1,9 bis 2,3 kn berechnet.

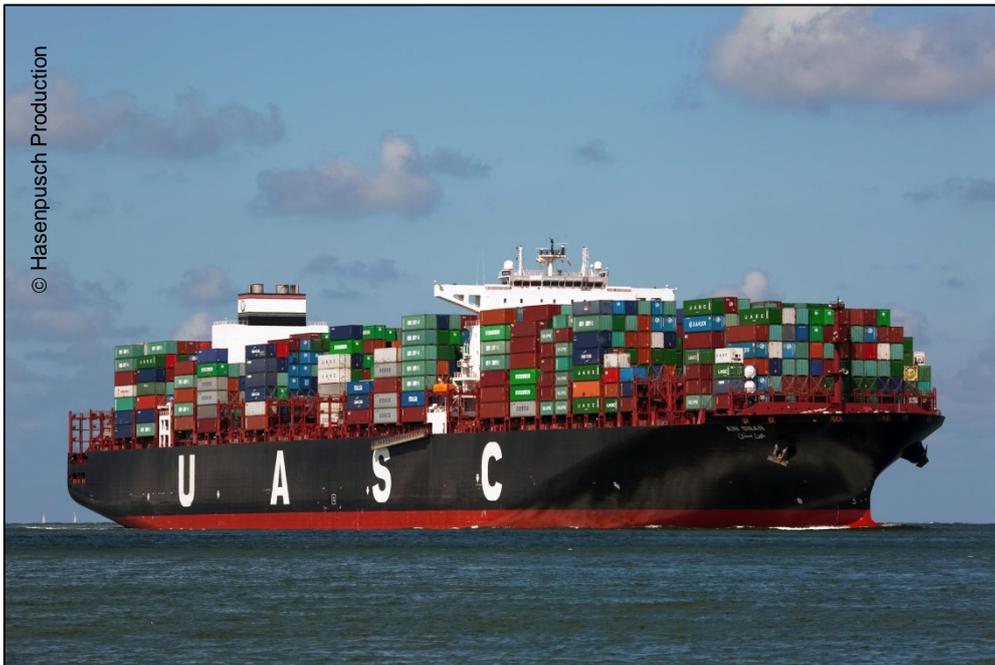
Abbildung 10: MS AIN SNAN

Nach Zeugenaussagen ist die NORDEVENT SEA ROCKET in die Heckwelle eines großen auslaufenden Containerschiffes gefahren. Eine AIS-Recherche der Gemeinsamen Leitstelle der Wasserschutzpolizeien der Küstenländer ergab, dass es sich dabei um das MS AIN SNAN (s. Abb. 10, Aufnahme nicht zum Unfallzeitpunkt) handelte. Die AIN SNAN ist ein Vollcontainerschiff der neuesten Generation; sie ist

366,0 m lang und 48,4 m breit; die Vermessung beträgt 141.077 BRZ. Im Sinne der Seeschiffahrtsstraßen-Ordnung handelt es sich um ein außergewöhnlich großes Fahrzeug. Zum Unfallzeitpunkt fuhr sie mit 12,0 kn über Grund ziemlich genau auf der Radarlinie in der Fahrwassermitte, der Tiefgang betrug 12,8 m. Bei der BAW wurde ein Gutachten über die von der AIN SNAN erzeugten Schiffswellen in Auftrag gegeben. Die Stellungnahme der BAW wird nachfolgend redaktionell gekürzt wiedergegeben.

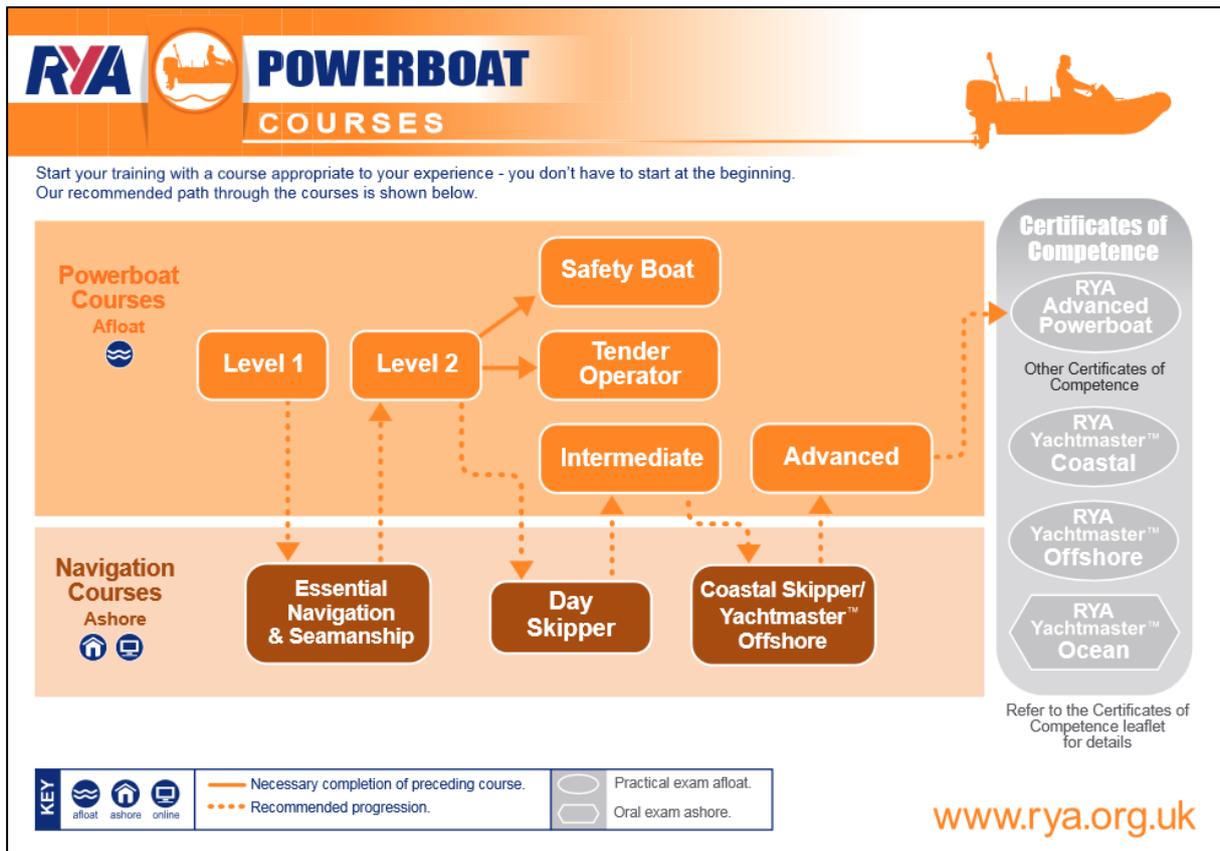
Abbildung 15: Aus- und Weiterbildung UK

Bei dem 49-jährigen Bootsführer handelt es sich um einen erfahrenen Sportbootfahrer. Die für die Führung eines Festrumpfschlauchbootes mit großer Leistung erforderlichen Kenntnisse und Fertigkeiten sind wesentlich höher als bei konventionellen Sportbooten. Diese Kenntnisse und Fertigkeiten werden beim Erwerb des Sportbootführerschein-See nicht vermittelt. Auch bei den höheren Qualifikationen wie Sportküstenschifferschein oder Sportseeschifferschein sind sie nicht Gegenstand der Ausbildung und Prüfung. Im Vereinigten Königreich wurde durch den Wassersportverband (Royal Yachting Association) ein umfangreiches mehrstufiges Aus- und Weiterbildungsprogramm (s. Abb. 13) entwickelt. In Deutschland existieren keine vergleichbaren Angebote, was sicherlich auch einer geringeren Verbreitung dieser Fahrzeuge geschuldet ist.

Die betriebsinterne Einweisung des Bootsführers, die nur einige Fahrten beinhaltete, muss als unzureichend angesehen werden. Nach der Einweisung führte der Bootsführer bereits eigenständig die Fahrten mit Fahrgästen durch. Im Vergleich dazu muss ein verantwortlicher Bootsführer, bei einer gewerblichen Nutzung im Vereinigten Königreich, neben einer theoretischen und praktischen Prüfung eine einschlägige Erfahrungszeit von mindestens 12 Monaten bei Einsatz in geschützten Gewässern und 24 Monaten in Küstengewässern nachweisen. Zum Unfallzeitpunkte hatte der Bootsführer erst etwa 25 Fahrten mit Fahrgästen mit dem Boot durchgeführt. Diese geringe Erfahrung und Ausbildung führte dazu, dass sein Gefahrenbewusstsein nicht ausreichend ausgeprägt war. So gab der Bootsführer nach dem Unfall an, dass er erstaunt darüber sei, dass durch den Aufprall mehrere Personen verletzt wurden. Möglicherweise war er sich auch nicht darüber im Klaren, dass die Fahrgäste im vorderen Bereich des Bootes wesentlich größeren Belastungen ausgesetzt waren als er selbst.
