Untersuchungsbericht 140/14

**Sehr schwerer Seeunfall**

**Tödliche Personenunfälle  
im Hafen Goole/ England  
an Bord des MS SUNTIS  
am 26. Mai 2014**

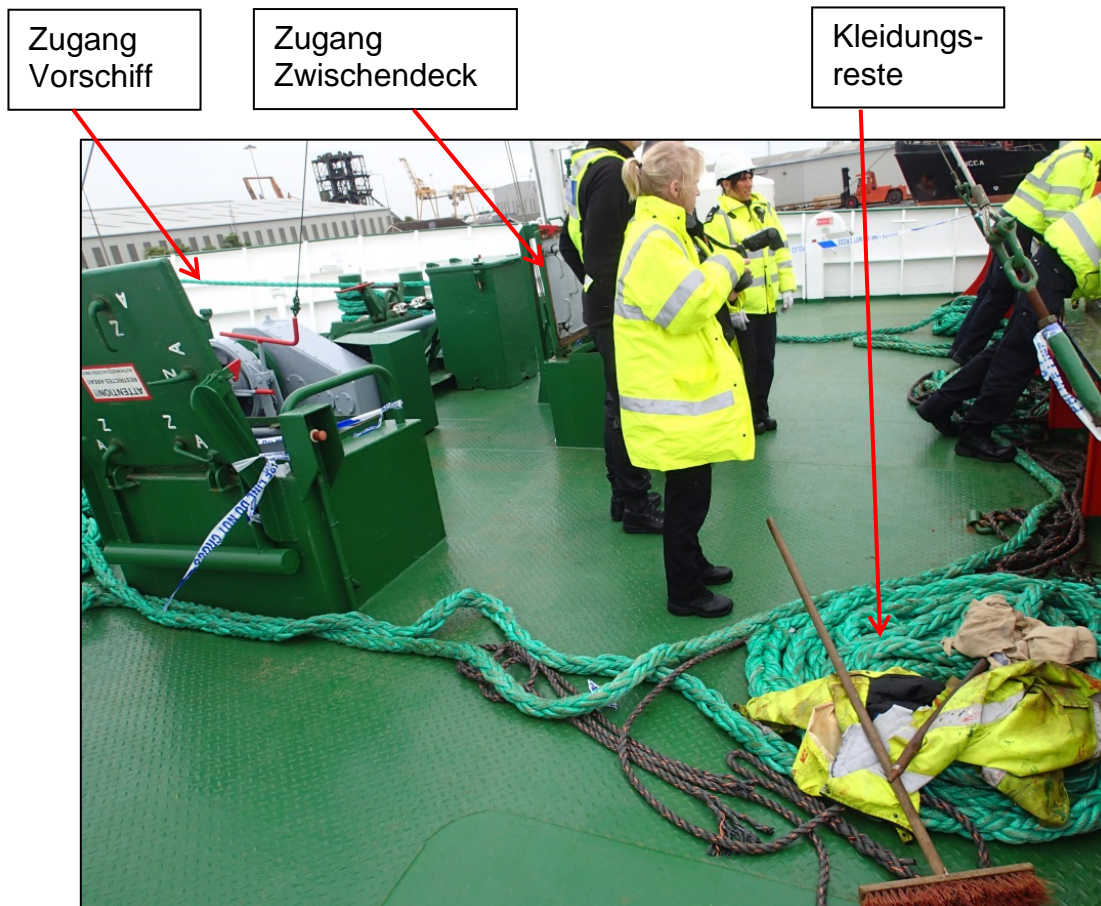
Abbildung 5: Vorschiff mit Zugängen

Während die Luke geöffnet wurde, verbreitete sich ein intensiver Geruch nach frisch geschlagenem Holz, so dass es schon außerhalb der Luke schwer fiel, normal zu atmen. Die weitere Besichtigung auf dem Vorschiff ergab, dass dort neben dem Zugang zum Zwischendeck eine zerschnittene gelbe Regenjacke sowie ein zerschnittenes T-Shirt und ein Küchenmesser lagen. Eine spätere Befragung ergab, dass den kollabierten Seeleuten die Kleider für die Wiederbelebensmaßnahmen mit dem Küchenmesser zerschnitten wurden.

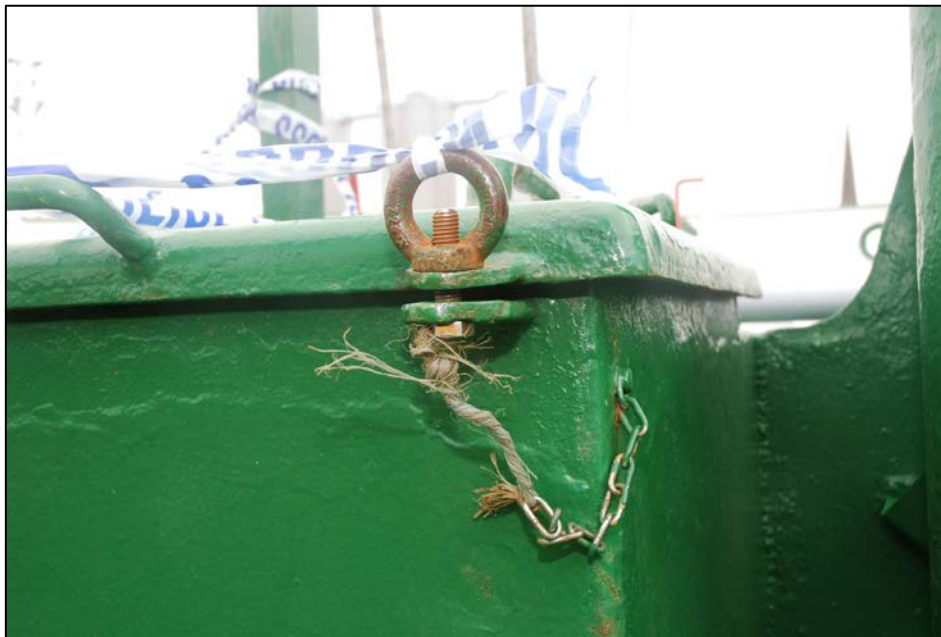
Abbildung 7: Zugangssicherung

Die Zugangsluke zum Vorschiff, das als Kabelgatt/ Farbenstore/ Bootsmanstore genutzt wird, konnte mit einem Vorhängeschloss verschlossen werden, während die Luke zum Zwischendeck (Backstore-Deck) lediglich mit einer Schraube und Augmutter gegen unberechtigten Zugang gesichert war. Die Luke zu dem Zwischendeck war deutlich mit Warnschildern beschriftet:

- 2.) Der Zugang zum Laderaum wird sowohl an der hinteren Zugangstür als auch an der vorderen Luke mit einem Schloss gesichert. Der Schlüssel ist auf der Brücke beim Kapitän gelagert.

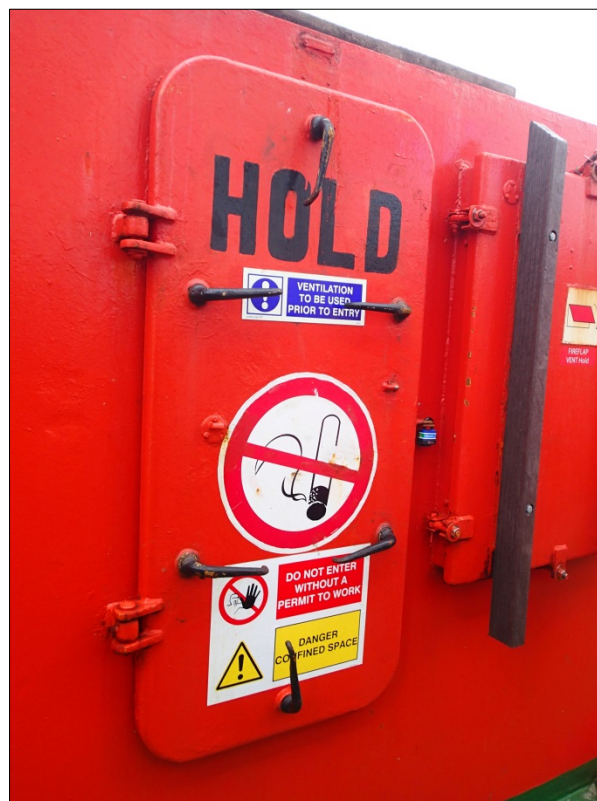
Abbildung 14: Laderaumzugang und Lüftungsklappe

Die Laderaumtür hat die gleichen Warnschilder und Beschriftung wie die vordere Zugangsluke zum Zwischendecksraum.

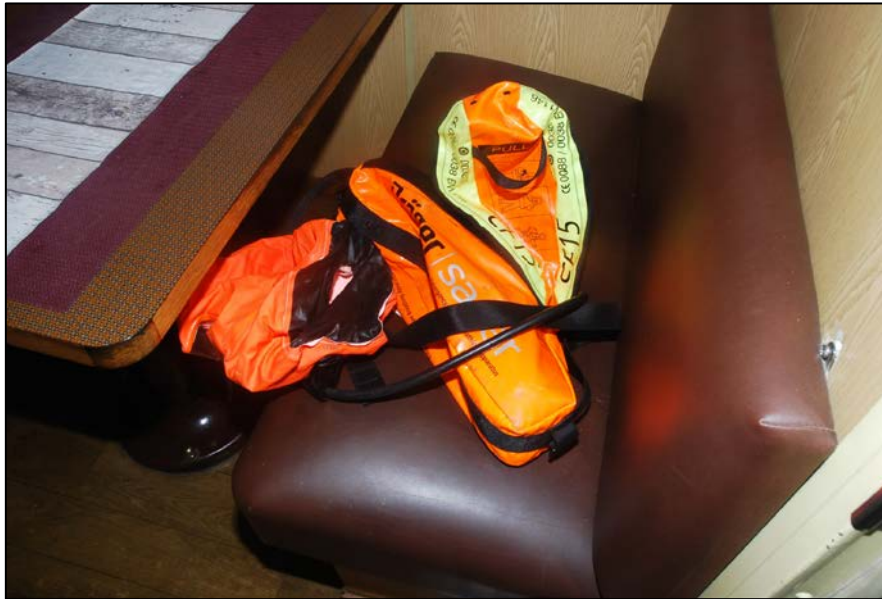
Abbildung 17: Fluchttreter

Ein Fluchttreter (EEBD) ist ein mit Luft oder Sauerstoff versorgtes Gerät, das für eine Einsatzdauer von mindestens 10 min vorgesehen ist. Fluchttreter sollen für die Flucht aus einer Abteilung mit gefährlicher Atmosphäre verwendet werden. Sie sollten niemals getragen werden, um erneut in einen Raum mit gefährlicher Atmosphäre zu gehen oder in einem solchen zu arbeiten.

Die Fluchttreter sind auf der SUNTIS in den Kammern der Besatzungsmitglieder gelagert.
