Untersuchungsbericht 266/14

Schwerer Seeunfall

**Untergang des PONTON 1
am 13. August 2014
nördlich von Darßer Ort**

12. August 2015

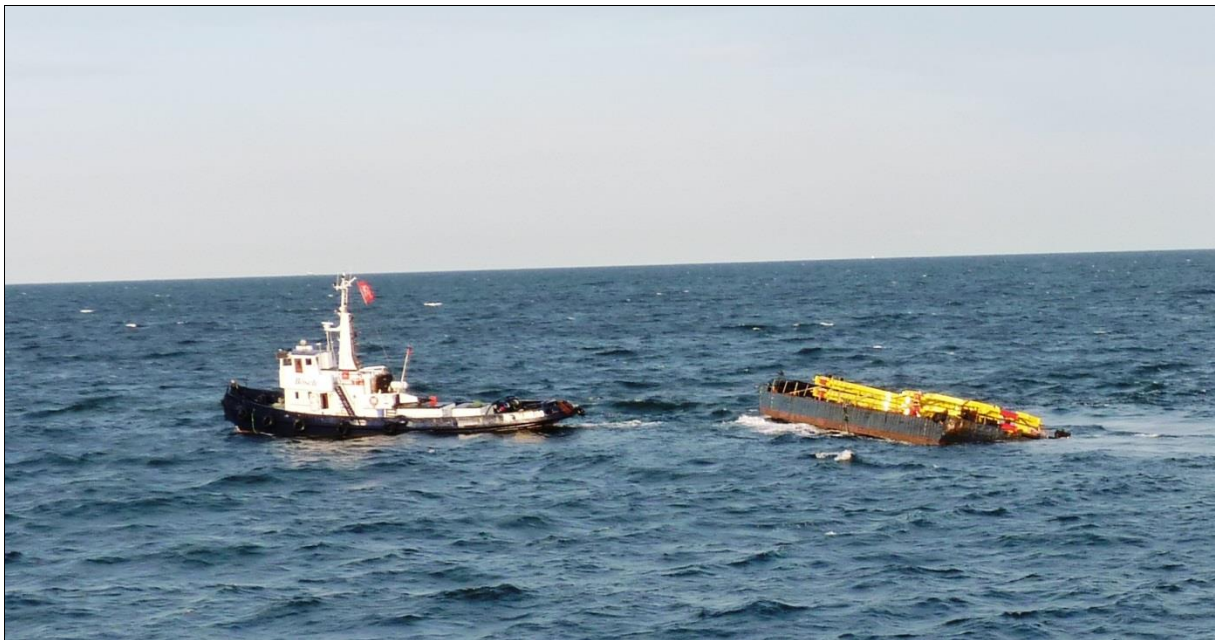
Abbildung 5: Schleppverbindung

Aufgrund der sich vergrößernden Schlagseite brach der PONTON 1 nach Steuerbord aus, so dass um 04:47 Uhr auf der Backbordseite der Draht und die zwei Festmacherleinen brachen. Als Reaktion darauf kippte PONTON 1 auf seine Backbordseite.

Um 04:55 Uhr wurde über den UKW-Kanal 72 Warnemünde Traffic informiert. Die Verkehrszentrale sicherte Unterstützung zu, indem sie das Mehrzweckschiff (MZS) ARKONA und den Seenotkreuzer THEO FISCHER rief. Um 05:20 Uhr erreichte das MZS ARKONA den Schleppzug. Nach ersten Absprachen zwischen beiden Schiffsführungen wurde beschlossen, dass der Schlepper BÖSCH eine Schleppverbindung zu PONTON 1 herstellt und versucht, den ständig tiefer sinkenden PONTON 1 in flaches Wasser zu ziehen. Wobei bewusst das Schutzgebiet nahe Darßer Ort vermieden werden sollte.

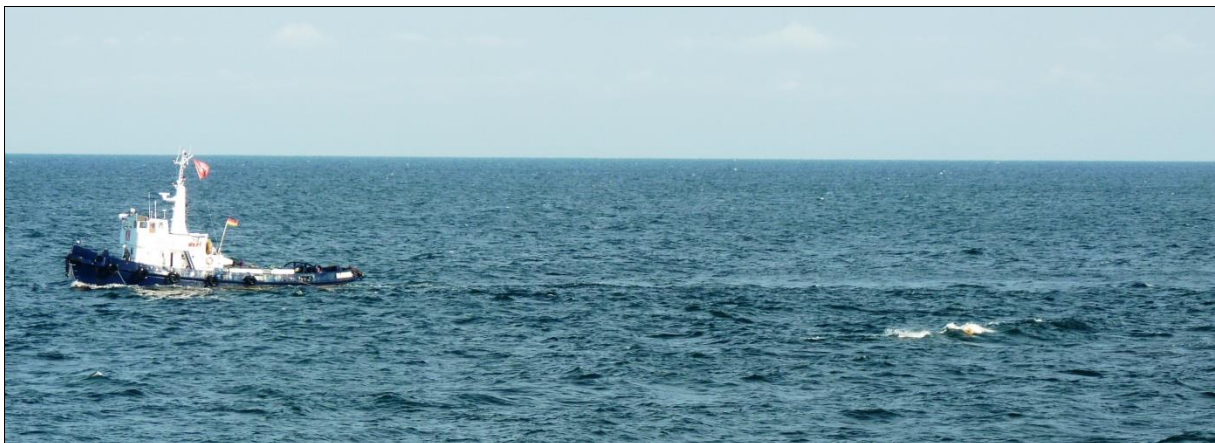
Abbildung 7: PONTON 1 ist untergegangen

Um 07:10 Uhr brach die Schleppleine und um 07:45 Uhr sank PONTON 1 auf eine Tiefe von ca. 10 - 12 m. Zuvor waren zwei Leinen befestigt worden, an deren Enden sich jeweils ein roter Ballon befand. So wurde die Unfallstelle über Wasser sichtbar gehalten.

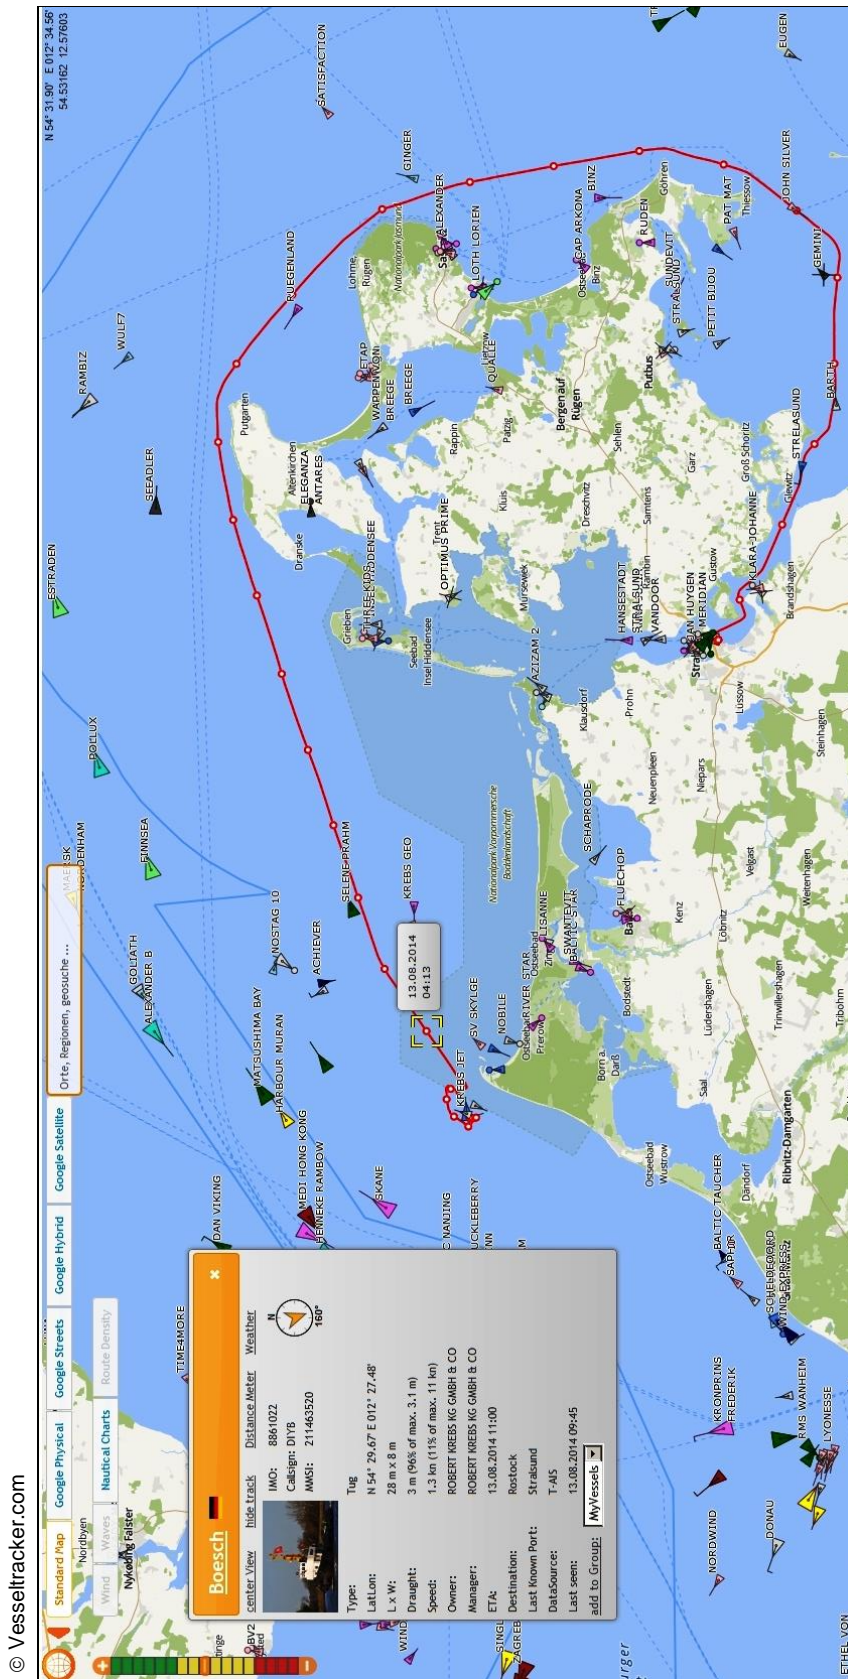
Abbildung 8: AIS-Track des Fahrtverlaufs

Um 07:55 Uhr warf der Schlepper BÖSCH seinen Anker, um vor Ort zu bleiben. Abbildung 8 zeigt den gesamten Fahrtverlauf des Schleppzugs vom Verlassen der Volkswerft bis zum Untergang des PONTON 1. Nach intensivem Studium der Positionsdaten kann festgestellt werden, dass keine Untiefen passiert wurden.

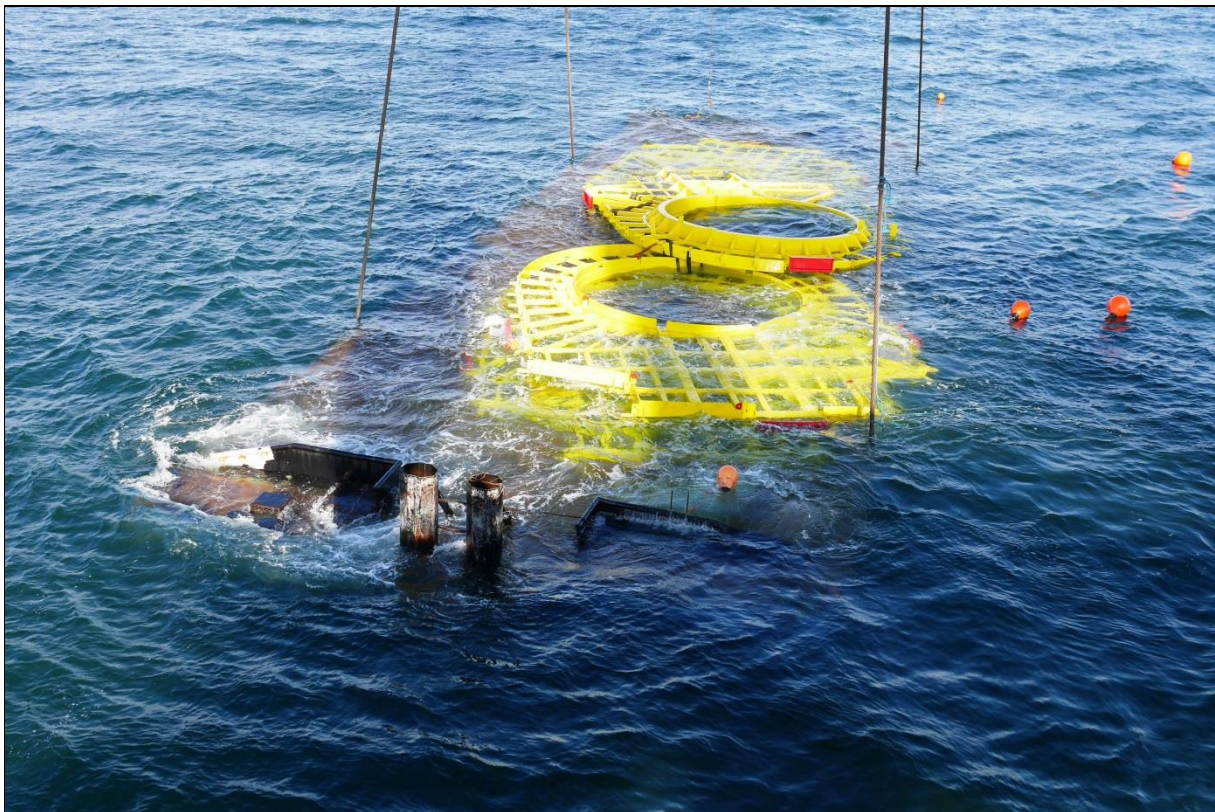
Abbildung 9: Ponton 1 wird gehoben

Nachdem der PONTON 1 am 13. August 2014 gesunken war und die Absicht zum Heben bereits kurz darauf von allen Seiten versichert wurde, verhinderte dies aber tagelang das Wetter. Am 26. August 2014 erreichte der Schwimmkran SAMSON zusammen mit dem Schlepper OBELIX die Unfallstelle. Taucher begannen, Schleppdrähte unter dem Ponton durchzuziehen.

Nachmittags war der Ponton unter Wasser gedreht und wurde dann an die Oberfläche gehoben.

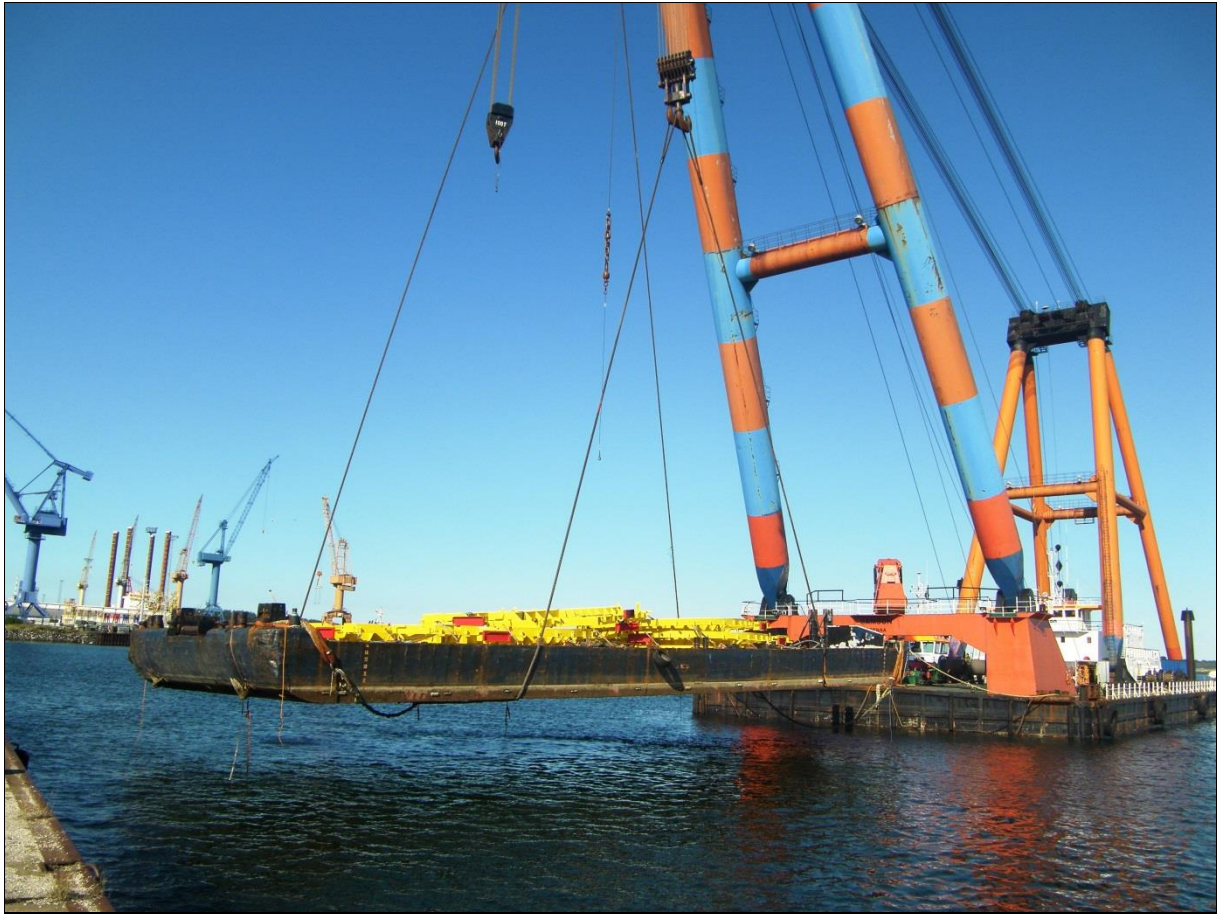
Abbildung 11: Ponton 1 wird an Land gesetzt

Das offensichtliche Leck befand sich etwa 13,5 m von Achtern und ca. 1,40 m von der Steuerbordseite entfernt. Die nach innen gerichtete Beule war nahezu rund und zur Mitte hin tiefer werdend. Hier wurde eine maximale Tiefe von ca. 13 cm gemessen. Der Riss in dieser Spitze war ca. 8 - 10 cm lang und gebogen. Im Umfeld der Beule war der Anstrich abgeplatzt und der Stahl des Pontons erschien dunkelgrau. Offenbar befand sich noch fest anhaftender Zunder auf der Stahloberfläche. Auf diesem Zunder hatten sich lose Rostablagerungen gebildet. Die in diesen Stellen vorhandenen Riefen deuten auf einen metallischen Gegenstand hin, der sie verursacht haben kann. Fremde Farbreste konnten allerdings nicht festgestellt werden.
