Bundesstelle für Seeunfalluntersuchung
Federal Bureau of Maritime Casualty Investigation
Bundesoberbehörde im Geschäftsbereich des Bundesministeriums
für Verkehr und digitale Infrastruktur

Untersuchungsbericht 276/14

Schwerer Seeunfall

**Kollision in der Kieler Förde
bei Friedrichsort zwischen
MS FRANCISCA und MS RMS BREMEN
am 5. September 2014**

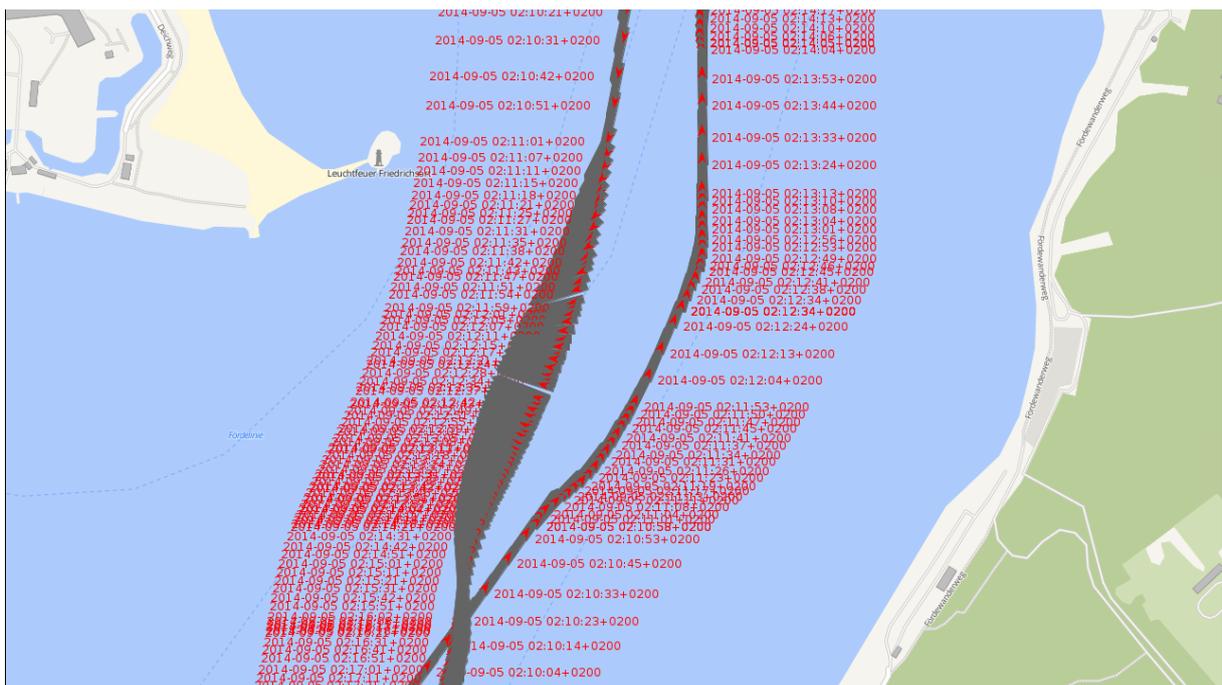
Abbildung 10: Grafik Vesseltracker, Zeitraffer

Die folgende Tabelle bezieht sich auf die Auswertung der empfangenen AIS-Daten von Vesseltracker. Der Kollisionszeitpunkt ist rot markiert. Die Positionen in Grad/Dezimal liegen weit auseinander. SOG (kn) bezieht sich auf die Fahrt über Grund, COG auf den Kurs über Grund und HDG auf den Steuerkurs. Die Kollision findet nach den Kurs- und Geschwindigkeitsdaten um 02:11:01 Uhr statt. Bei der RMS BREMEN ändert sich der Steuerkurs (HDG) um 3° und bei der FRANCISCA um 15°. Die Geschwindigkeit über Grund ändert sich bei der FRANCISCA merklich um 0,3 kn. Der rechnerische Abstand zwischen den GPS-Antennen der beiden Fahrzeuge beträgt 566 m. Die Kurse über Grund beziehen sich auf die GPS-Empfänger und verändern sich kaum.

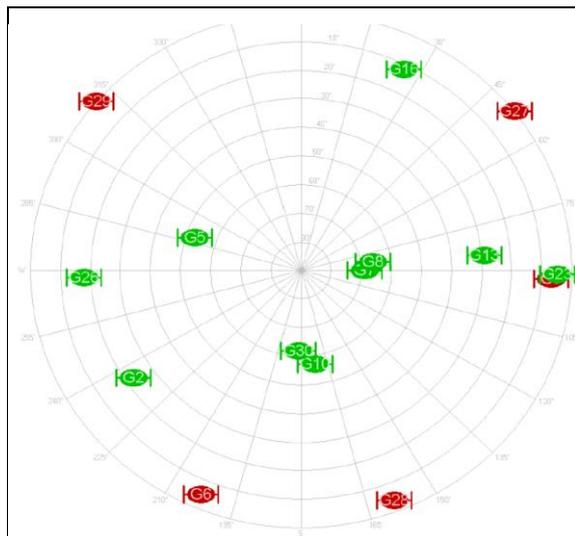
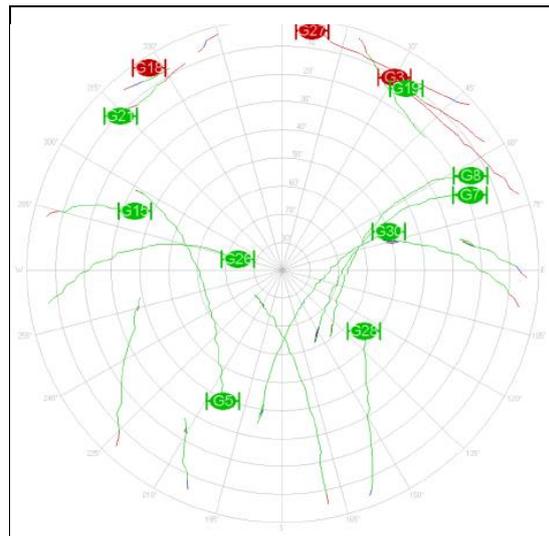
Abbildung 14: Satellitenkonstellation

Simulierte Situation des Unfallortes auf Basis des GPS Observation Archive der amerikanischen Küstenwache USCG-NavCen, GPS Satellitalmanach vom 4./5.09.2014 (<http://www.navcen.uscg.gov>). Die rot markierten Satelliten haben eine Höhe von kleiner als 10° über dem Horizont.

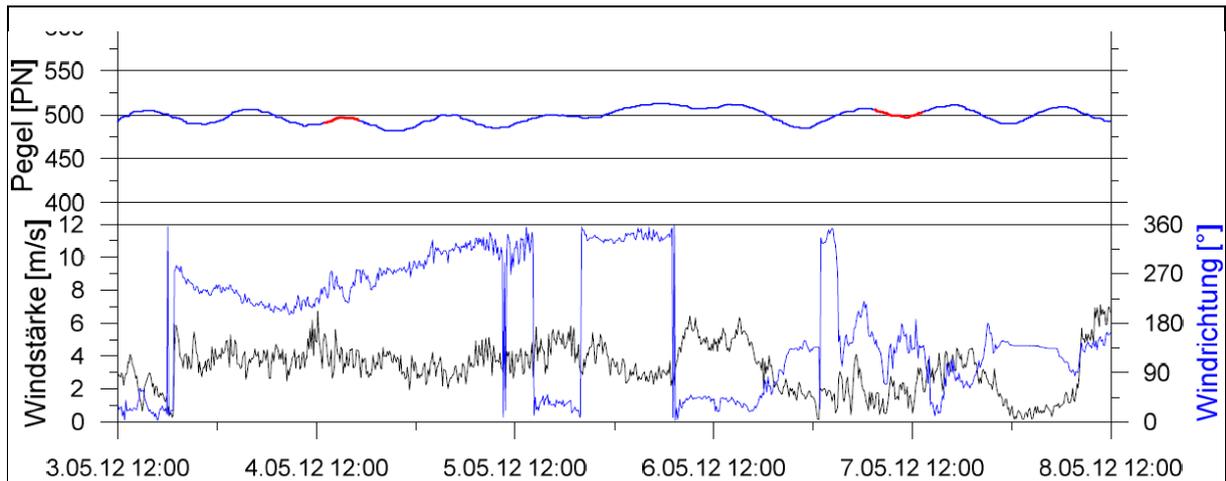
Abbildung 18: Wind- und Pegelmessung

Die Wind- und Wasserstandsverhältnisse waren im Gegensatz zum Unfalltag durch WSW-Winde der Bft-Stärke 5 geprägt. Der Wasserstand wich nur wenig vom Normalnull-Niveau ab. Die Messergebnisse an diesem Tag ergaben, dass sich neben einem typischen Zirkulationsmuster entlang der Nord/Südrichtung der Kieler Förde ein zweites, windgetriebenes Zirkulationssystem ausgebildet hat, wo an der Oberfläche Wassermassen mit geringer Geschwindigkeit von West nach Ost und am Boden in entgegengesetzter Richtung strömten. Die Stromgeschwindigkeiten sind mit maximal gemessenen 30 cm/s im W-lichen Teil der Kieler Förde etwas stärker als im E-lichen Teil. Ob sich die Situation bei Ostwinden ändert bzw. umkehrt, wurde nicht untersucht.

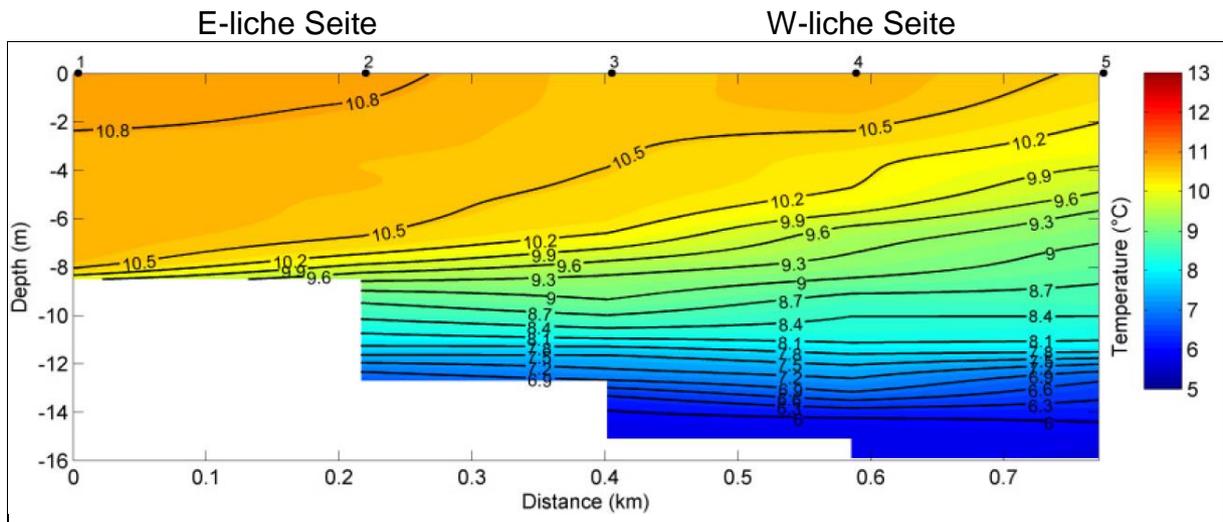
Abbildung 20: Temperaturmessung 4.05.2012 Friedrichsorter Enge

In den Wassertemperaturen der Kieler Förde spiegelt sich das Zirkulationsmuster wider. So wird das an der Oberfläche ausströmende, wärmende Wasser durch am Boden einströmendes, kälteres Wasser ersetzt. Hier hat das einströmende Wasser am Grund eine Temperatur von etwa 6°C und das Oberflächenwasser bis zu einer Tiefe von etwa 8 m mehr als 10°C. Durch die frischen W-Winde wurde das warme Oberflächenwasser an das Ostufer und im Ausgleich das aufgestiegene kältere Wasser an das Westufer getrieben.

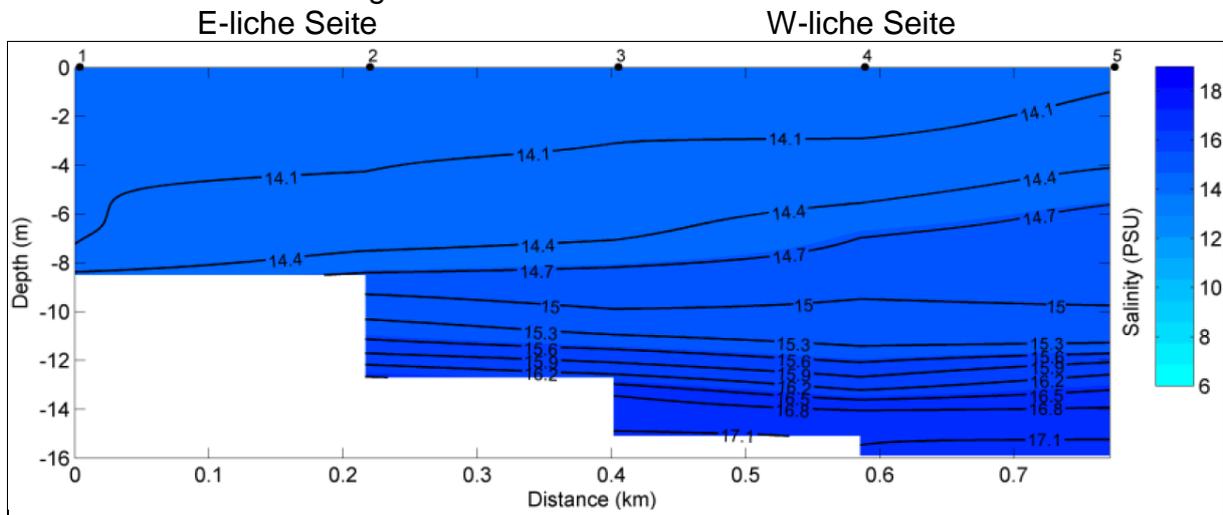
Abbildung 21: Salzgehaltsmessung 4.05.2012 Friedrichsorter Enge

Das windgetriebene Zirkulationsmuster wird durch den unterschiedlichen Salzgehalt in den Tiefenschichten bestätigt. Dabei muss jedoch eine gewisse Variation durch den Süßwassereintrag der Schwentine, den Kühlwassereintrag aus dem Kieler Kraftwerk sowie die windgetriebenen Oberflächenströmungen berücksichtigt werden.

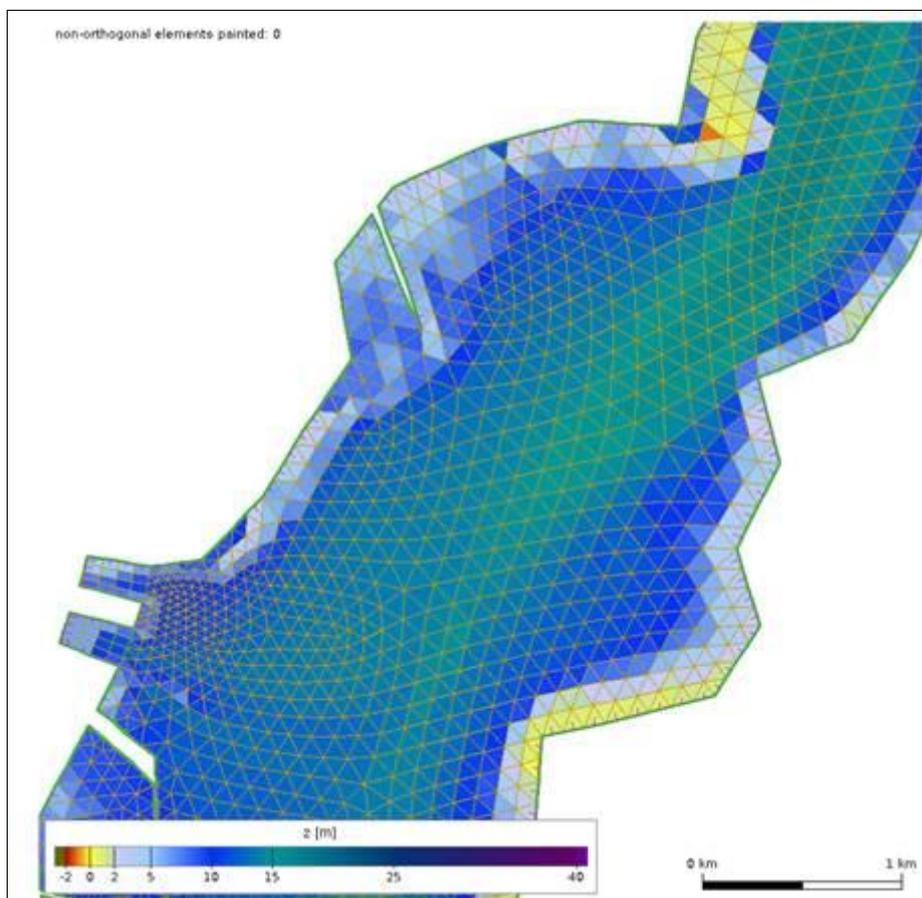
Abbildung 22: BAW Gittermodell, Kieler Förde

Bei der BAW wird ein Ostseemodell betrieben. Die derzeitige Gitterweite eines Elements in der Kieler Förde beträgt ca. 100 m, für das jeweils ein Strömungswert berechnet wird. Dieser Gitterabstand wäre für eine genaue Bewertung der Stromverhältnisse in der Friedrichsorter Enge zu groß. Dafür müsste die Gitterweite um den Faktor 3 verfeinert und die Randwertsteuerdaten des Modells eingearbeitet werden. Zur Zeit gibt es bei der BAW für dieses Seegebiet keinen Bedarf bzw. Ressourcen. Die Berechnungen, Datenaufbereitung und Berichterstellung würde mindestens 2-3 Wochen betragen und kann nur langfristig bei den Experten für numerische Modelle eingeplant werden.
