Untersuchungsbericht 364/14

Sehr schwerer Seeunfall

**Tödlicher Personenunfall
infolge des Absturzes eines
Bereitschaftsbootes des MTM WESTPORT
während eines Bootsmanövers auf der
Außenelbe-Reede
am 21. November 2014**

20. November 2015

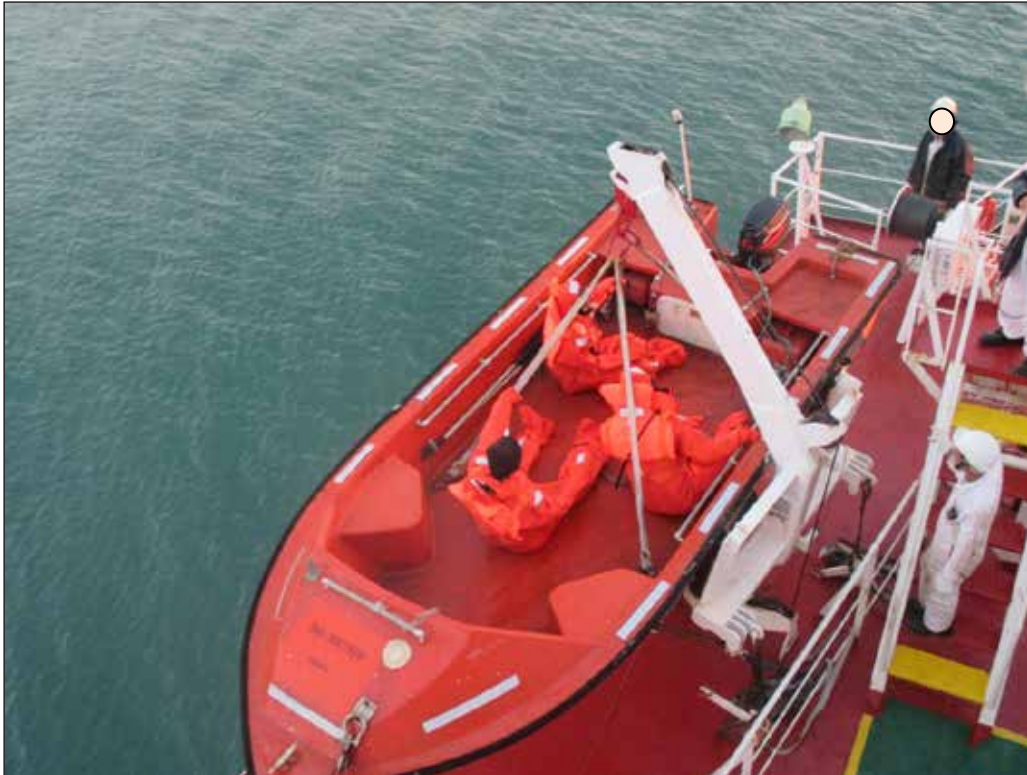
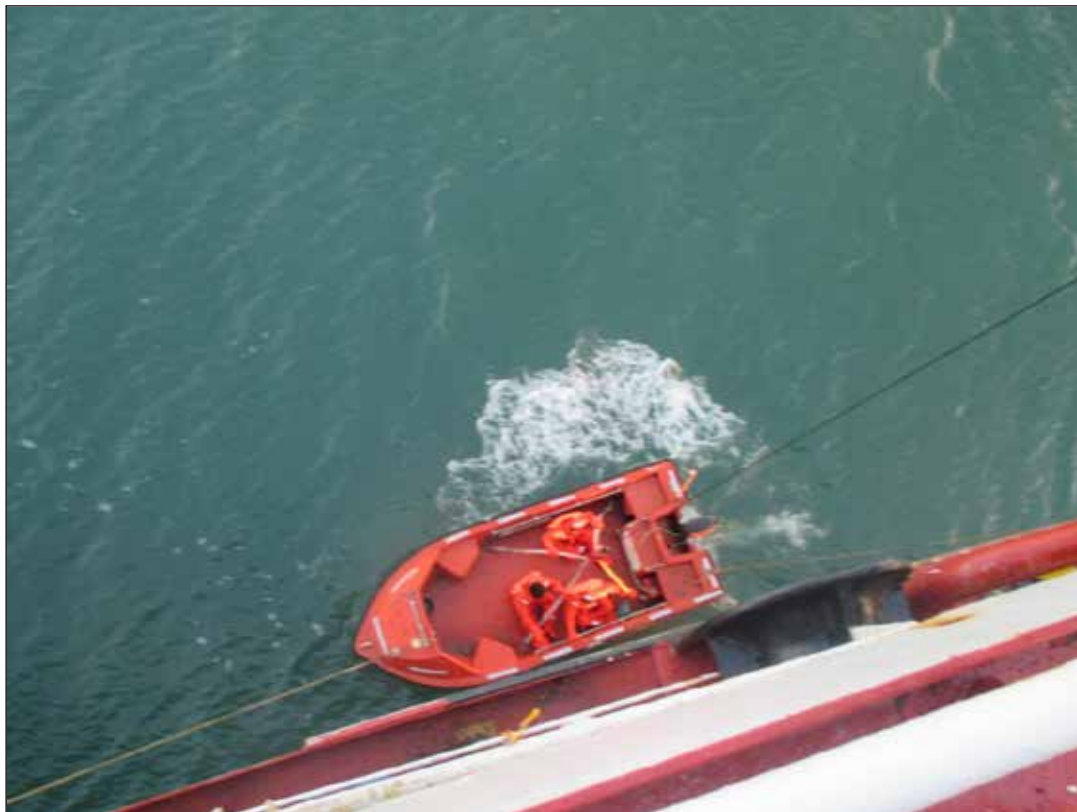
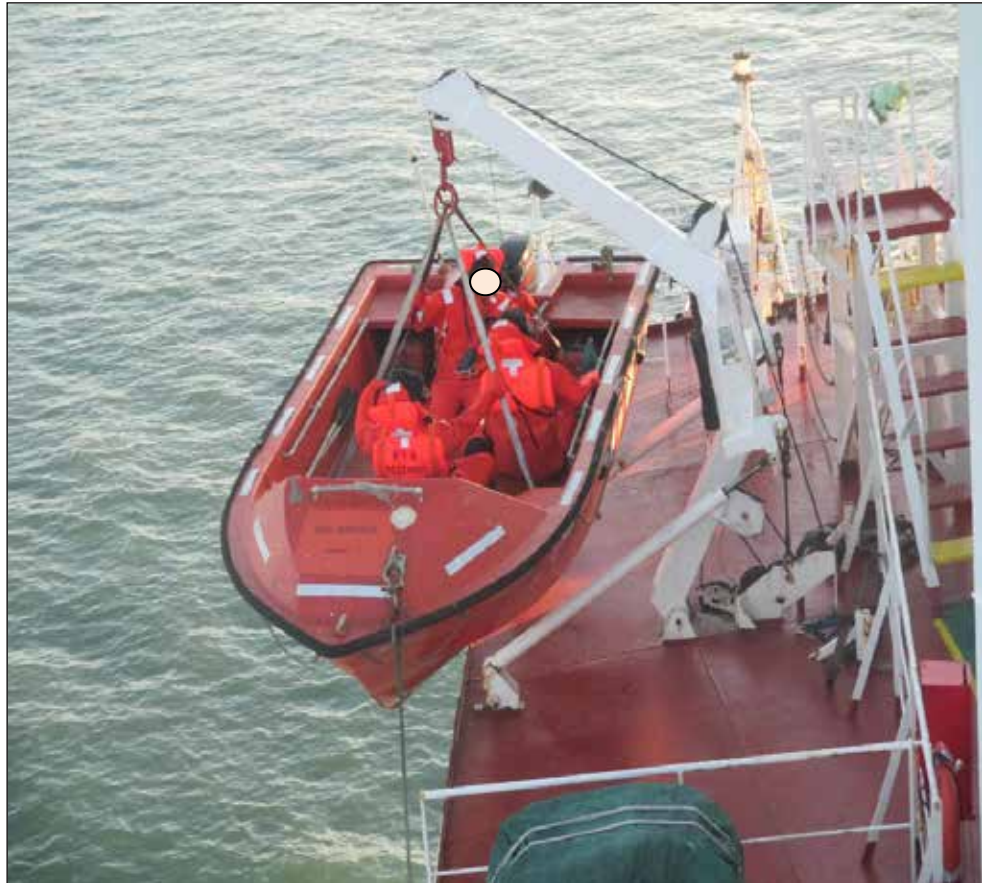
Im Wasser treibend wurde das Boot an diesem Morgen nicht vom Davitläufer (das später gebrochene Drahtseil) getrennt, sondern mit elektrischer Windenkraft durch den Bediener am elektrischen Drucktaster bis zum Anschlag am Davitkopf wieder hochgezogen. Sobald der Haken den Davitkopf erreicht, wird der Davit, gegen die Zylinderkräfte, mit Hilfe der elektrischen Winde, eingeschwenkt (siehe Abbildung 4 bis 7).

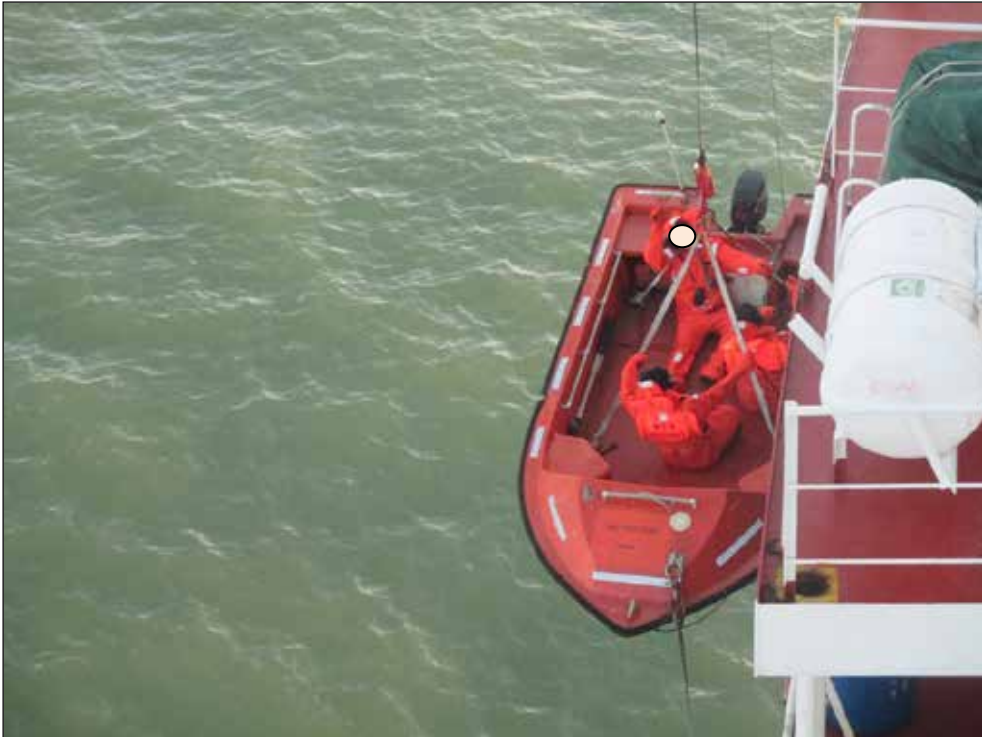
Abbildung 6: Boot wird aus dem Wasser bis zum Erreichen des Davitkopfes hoch gezogen

Das entscheidende Foto ist als Abbildung 6 dargestellt. Dies muss kurz vor dem Unfall aufgenommen worden sein, da das zeitlich nächste Foto den Hubschrauber zeigt. Dementsprechend kann der Unfallzeitpunkt auf etwa 09:12 Uhr festgelegt werden.

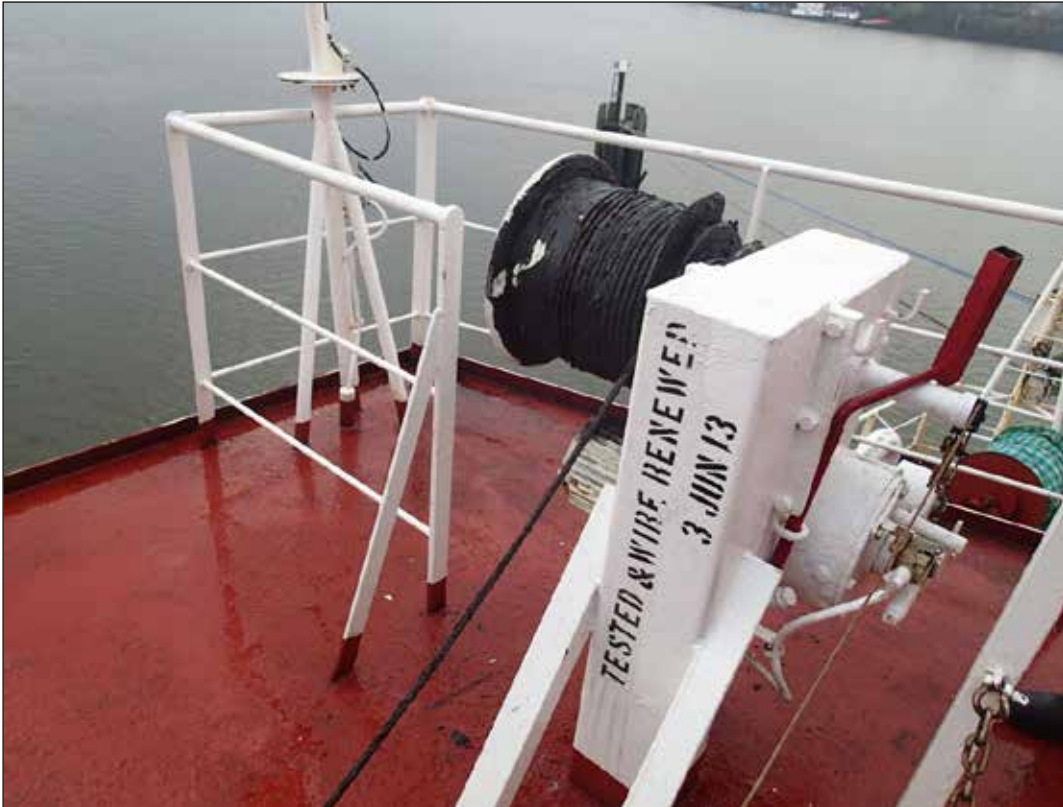
Abbildung 13: Winde mit Kennzeichnung des letzten Seiltauschs

Am 3. Juni 2013 ist eine jährliche Wartung der Davitanlage inklusive Winde, Haken und Boot gemäß IMO MSC.1/Circ. 1206/Rev.1 auf der Shanghai Shipyard durchgeführt worden. In dem zugehörigen Bericht SV/080/13 ist nicht erwähnt, dass das Seil durch die Service Firma ausgetauscht wurde. Gemäß Abbildung 13 ist auf der Winde das Datum 03. June 13 notiert (Tested and wire renewed).

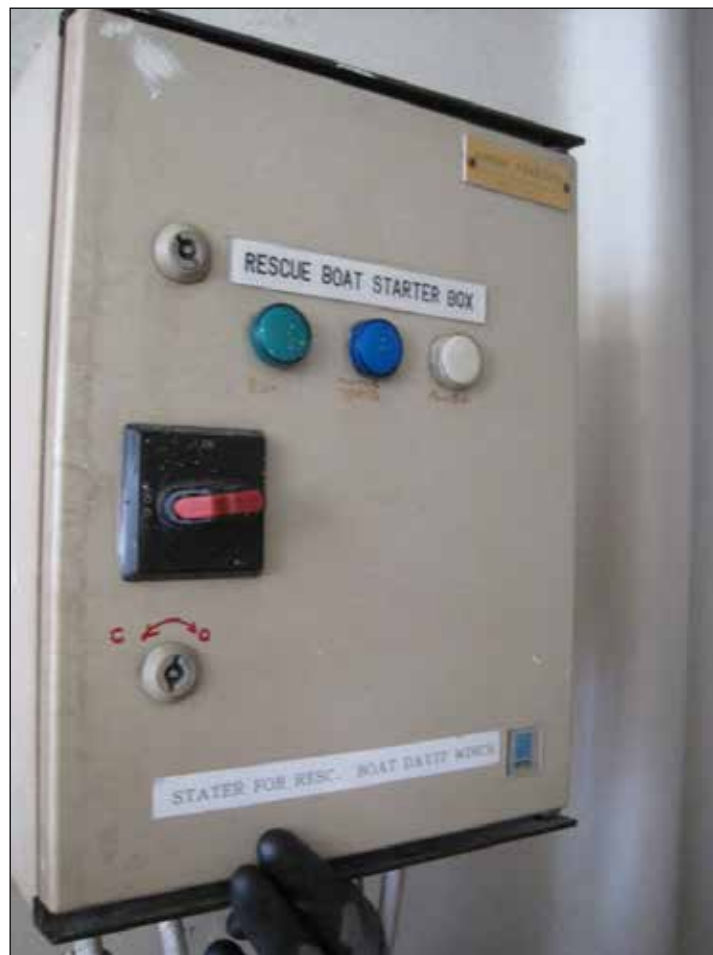
Abbildung 18: E-Schaltschrank auf dem Poop-Deck

Im E-Schaltschrank (beschriftet mit „RESCUE BOAT STARTER BOX“), der auf dem Poop-Deck im Eingangskorridor zum Maschinenraum positioniert ist, waren sowohl die beiden oben beschriebenen Endlagenschalter als auch der E-Heben/NOT-STOPP-Drucktaster mit einer Kabelbrücke überbrückt. Als der Hauptschalter am E-Schaltschrank auf ON gelegt wurde, begann sofort die Winde mit Hebegeschwindigkeit zu drehen. Der NOT-STOPP-Drucktaster auf dem 1. Aufbaudeck neben der Davitanlage funktionierte nicht. Auch er war im E-Schaltkasten mit einer Kabelbrücke überbrückt. Der E-Ingenieur behauptete, diese Überbrückungen erst nach dem Unfall hergestellt zu haben. Anzumerken ist, dass der Bediener des E-Heben/NOT-STOPP-Drucktasters zwar die Davitanlage einsehen kann, nicht aber die Wasseroberfläche.

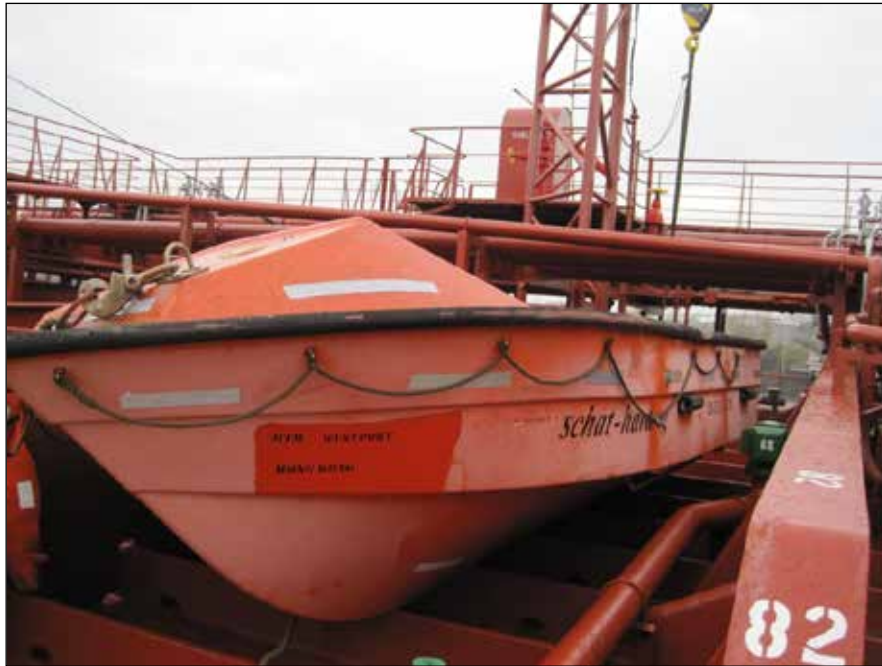
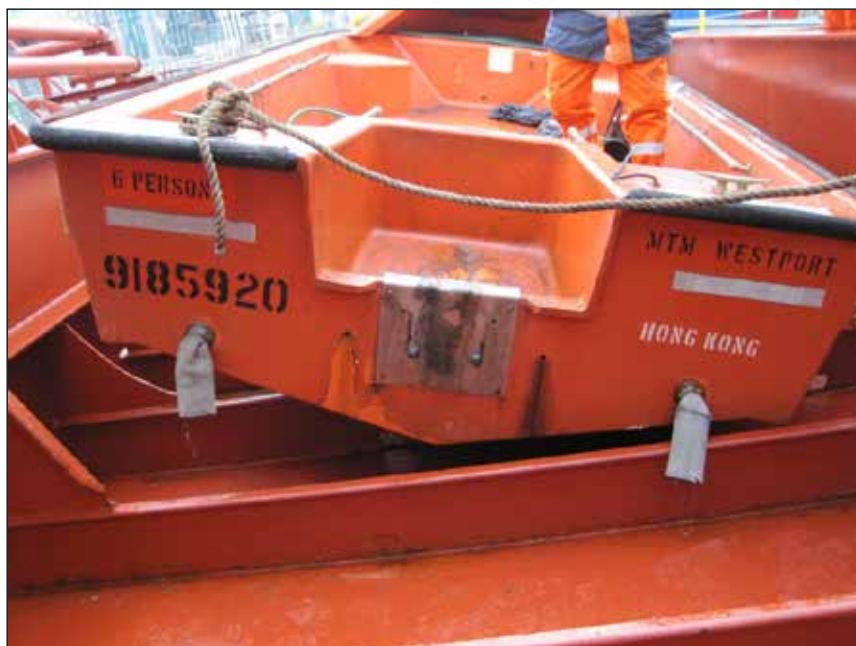
Das Bereitschaftsboot wurde auf dem Hauptdeck unterhalb der Pumpenstation besichtigt. Es konnten keine strukturellen GFK-Schäden entdeckt werden. Der Außenbordmotor fehlte. Nur die Befestigungsbolzen waren noch eingeschraubt. Die hintere Lampenhalterung war abgerissen. Die Fundamente der Einpunkt-Hahnepotaufhängung (an denen das Boot am Haken hängt) wiesen keine Schäden auf.

Abbildung 20: Bereitschaftsboot – Ansicht von vorn

Abbildung 21: Bereitschaftsboot – Ansicht von hinten mit fehlendem Außenbordmotor

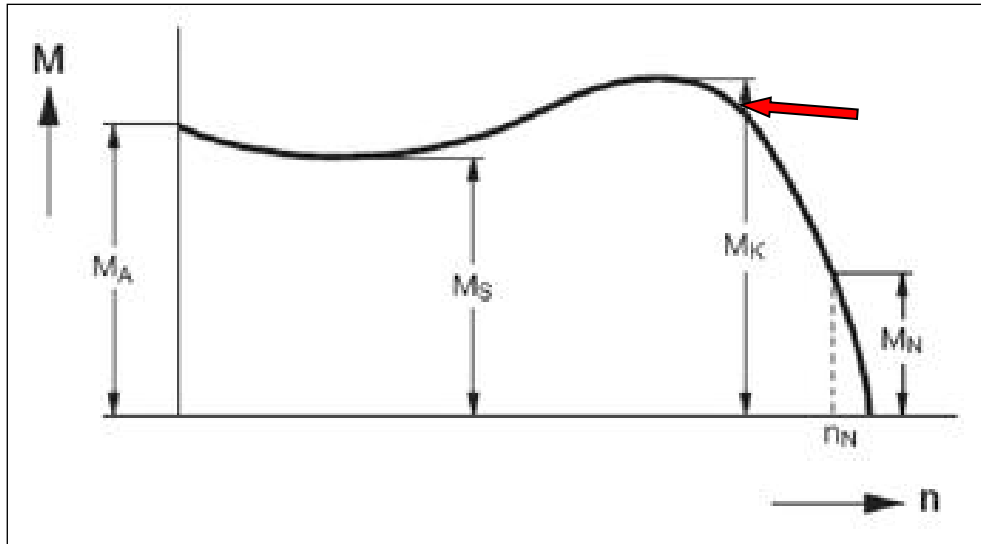
Gemäß der Windenberechnung des Herstellers hat die Winde eine nominelle Zuglast von **ca. 27,98 kN**. Gemäß dem Datenblatt eines E-Motors, Typ 112M04, 5,5-6,5 kW, s2-10 min, kann das max. Drehmoment (siehe Abbildung 32) im Betrieb 440 V/60 hz um **220 %** über dem Nennwert liegen. Diese Situation ist beim Fahren in die Endlage gegeben.

Abbildung 32: Typischer Momentenverlauf eines E-Motors der Typenreihe 112M04, 5,5-6,5 kW:

Mk. kann einen Wert von 220 % von Mn. erreichen.

Folgende Kraft kann in dieser Betriebssituation entstanden sein:
 $27,98 \times 2,2 = \mathbf{61,6 \text{ kN}}$.

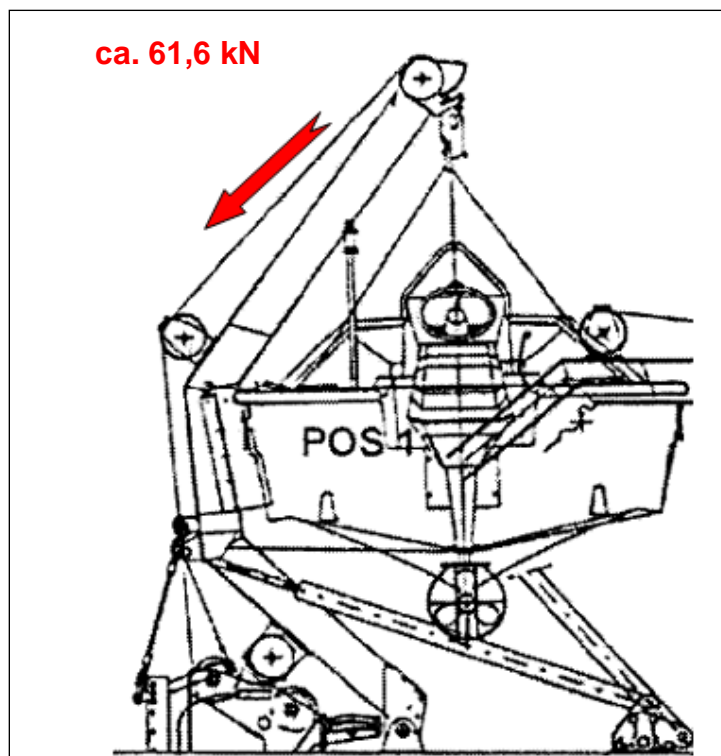
Abbildung 33: Darstellung der Kraftwirkung

Diese Belastungsgrößenordnung liegt im Bereich der Bruchlast des korrodierten gebrochenen Seilbereiches der Davitanlage. Für dieses Szenario spricht auch, dass das Fett von der Auflagerfläche der Endlage weggedrückt wurde (siehe Abbildung 30). Dieses Szenario der Überlastung des Seiles wird durch die Zeugenaussage der verunglückten Person P2 bekräftigt, der ausgesagt hat, dass die Winde während des Unfalls nicht gelaufen wäre.

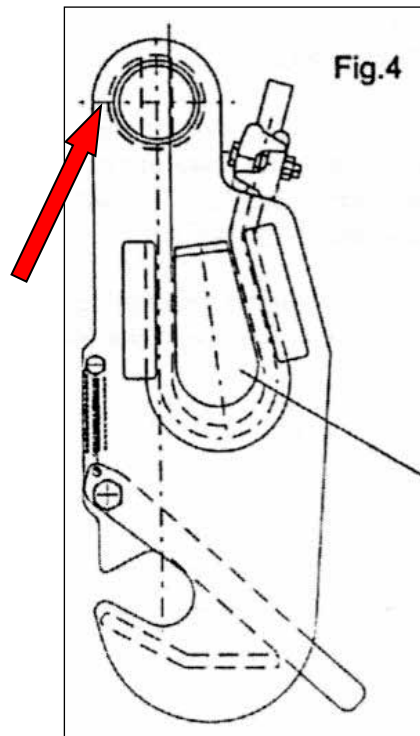
Der OFF-Load Haken Typ RH 1.5 war zum Unfallzeitpunkt nicht korrekt am Drahtseil der Davitanlage montiert. Aufgrund dieser Untersuchung kommt die BSU zu dem Schluss, dass der Haken zuletzt beim Drehen des Seils am 3. Juni 2013 durch die Besatzung des Schiffes neu und falsch am Drahtseil montiert wurde. Aufgrund dieser falschen Seilmontage am Haken ergibt es sich, dass der Haken nicht vertikal hängt, sondern immer leicht geneigt, da das tragende Seil seitlich in den Haken geführt ist. (siehe Abbildung 23 bis 25). Im Handbuch INSTRUCTION MANUAL SA 1.5 Davit, Seite E 7/16, ist die korrekte Montage dargestellt. Eine weitere Konsequenz dieser falschen Montage ist, dass sich die am seitlichen Seilaustritt verbaute Seilklemme beim Einschwenken der Davitanlage gegen die Seilrolle legt. So kann der Haken nicht, wie konstruktiv vorgesehen, auf dem Davitkopf nach innen rutschen. Der gemessene Berührungswinkel des Hakens am Davitkopf von ca. 36° ist auch in der theoretischen Rekonstruktion des Zusammenspiels zwischen Davitkopf und Haken ermittelt worden und somit plausibel. Die dokumentierten Dellen an den Anlegepunkten des Hakens deuten auf eine sehr hohe Druckbelastung hin.

Abbildung 34: Seite E7/16 aus dem Handbuch: Korrekte Darstellung der Seilbefestigung im Haken.

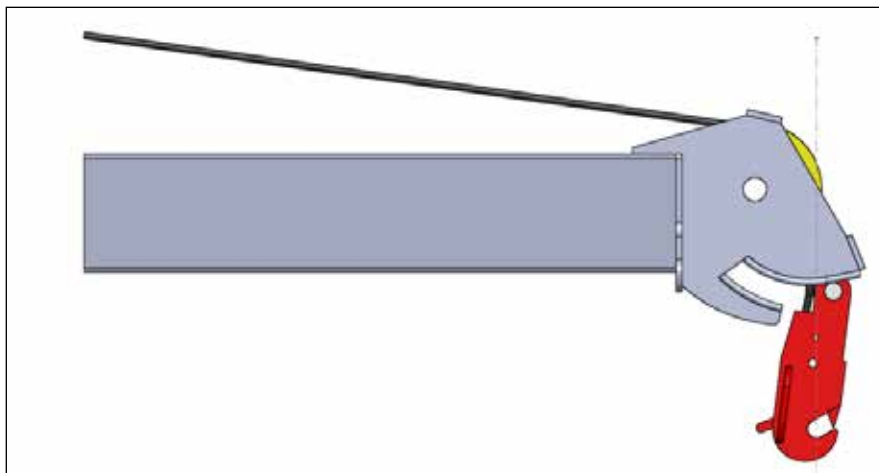
1. Ende des Hebevorganges in Position „Davit voll ausgeschwenkt“ (90°):

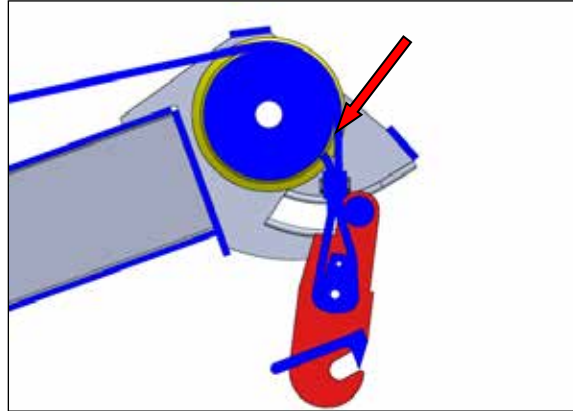
2. Eindrehen der Davitanlage bis die Seilklemme an der oberen Seilrolle anliegt bei ca. 70°:

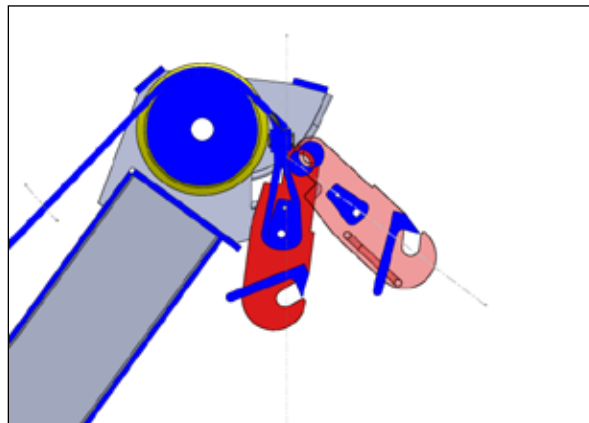
3. Weiteres Eindrehen der Davitanlage bis zur maximalen Endlage (ca. 36°). Dabei dreht das Boot den Haken um den Anlagepunkt der Seilklemme an der Umlenkrolle. Es ist nicht ausgeschlossen, dass eine weitere Last aus Moment und notwendiger Seilverlängerung entstanden ist.

Aus dieser Tatsache des falsch montierten Hakens lässt sich eine Krafterhöhung oder Kraftüberlagerung nicht nachweisen. Sicher festzustellen ist, dass der Haken nicht ordnungsgemäß montiert war. Somit ist nicht ausgeschlossen, dass durch die Anlage der Seilklemme/Seils an der Umlenkrolle eine Vorabbeschädigung des Seiles entstanden ist.
