Summarischer
Untersuchungsbericht 43/14

Schwerer Seeunfall

**Kollision des MS BIMI mit dem
MS BARENT ZANEN
auf Medem-Reede
am 1. März 2014**

19. Januar 2015

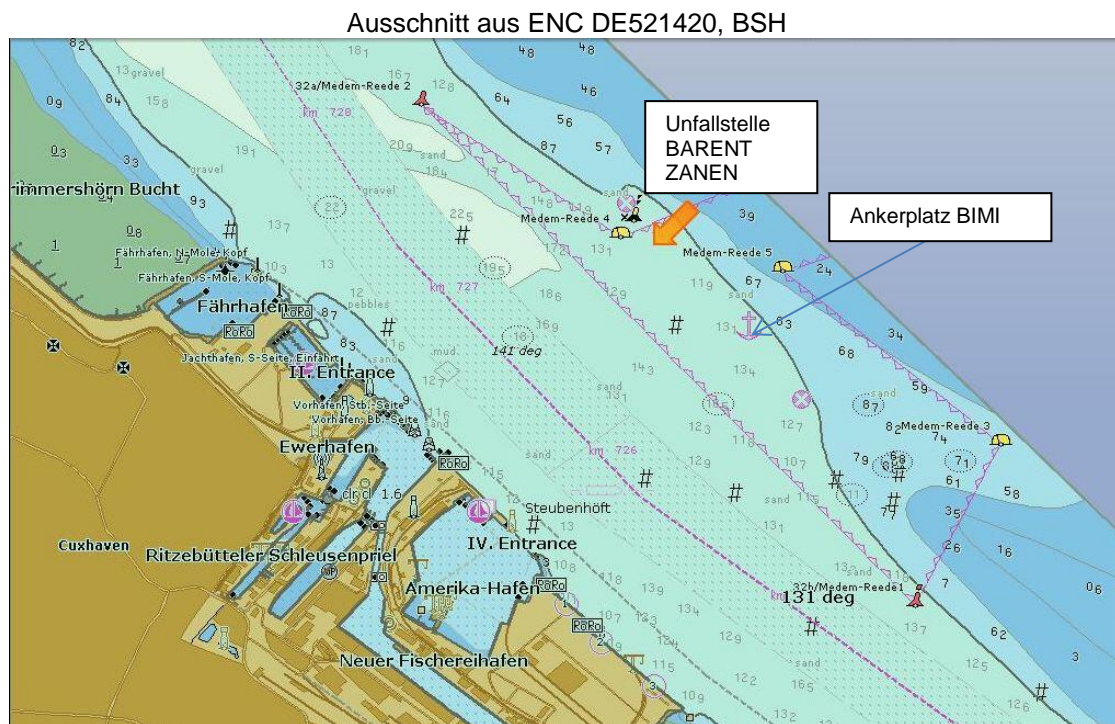
Abbildung 3: Unfallstelle

Art des Seeunfalls/ Vorkommnis im Seeverkehr:	Schwerer Unfall, Kollision
Datum/Uhrzeit:	01.03.2014 06:36 Uhr
Ort:	Medem-Reede/Cuxhaven
Breite/Länge:	ϕ 53°52,7'N λ 008°43,7'E
Fahrtabschnitt:	vor Anker
Platz an Bord:	BIMI: Stb. Reling, Aufbauten, BARENT ZANEN: Spülrohr
Menschlicher Faktor:	Technischer Fehler, Anker nicht gehalten
Folgen (für Mensch, Schiff, Ladung und Umwelt sowie sonstige Folgen):	Bleischäden und Beulen, Maschine und Schraube der BIMI beschädigt

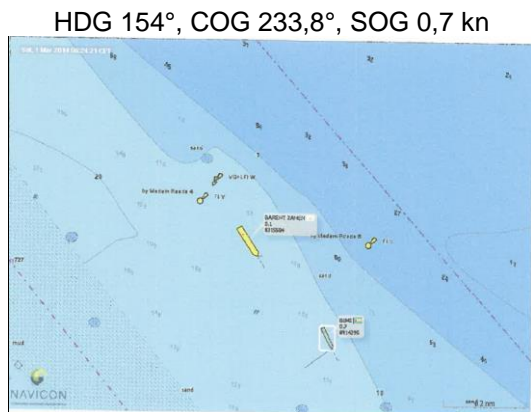
AIS 06:21:35 Uhr, vor Anker

Nach den AIS-Aufzeichnungen fängt die BIMI um 06:21:35 Uhr mit 0,7 kn an zu driften. Um 06:30:42 wird lediglich 0,2 kn gemessen. Möglicherweise wurde der Effekt durch den Einsatz von Maschine und Bugstrahlruder bzw. des noch immer am Grund liegenden Ankers bewirkt. Nach den Aussagen startete die Maschine jedoch erst um 06:34 Uhr. Um 06:32:14 Uhr erreichte die Drift bereits 3,1 kn. Um 06:34:34 Uhr hatte die Drift mit 3,4 kn ihr Maximum erreicht. Um 06:35:34 Uhr kommt es bei einer Fahrt über Grund von 3,1 kn zur Kollision, der Bug dreht deutlich sichtbar nach Bb. Offensichtlich wurde die Ankerkette der BARENT ZANEN berührt. Nach mehreren Versuchen versuchte die BIMI freizukommen und schrammte an der Ankerkette und an der Bb.-Seite der BARENT ZANEN vorbei. Ab 06:45 Uhr konnte die Hauptmaschine nicht mehr gestartet werden. Um 06:48 Uhr wurde nach den Aussagen erneut Anker geworfen. Dennoch hatte die BIMI nach den AIS-Aufzeichnungen um 07:00:22 Uhr eine Drift von 4,3 kn aufgenommen. Um 07:00:22 Uhr fasste der Anker. Die Drift wird mit 0,3 kn gemessen.
