Bundesstelle für Seeunfalluntersuchung
Federal Bureau of Maritime Casualty Investigation
Bundesoberbehörde im Geschäftsbereich des Bundesministeriums
für Verkehr und digitale Infrastruktur

Summarischer
Untersuchungsbericht 06/14

Schwerer Seeunfall

**Grundberührung und Festkommen
des MS MERITA im Rostocker Hafen
am 9. Januar 2014**

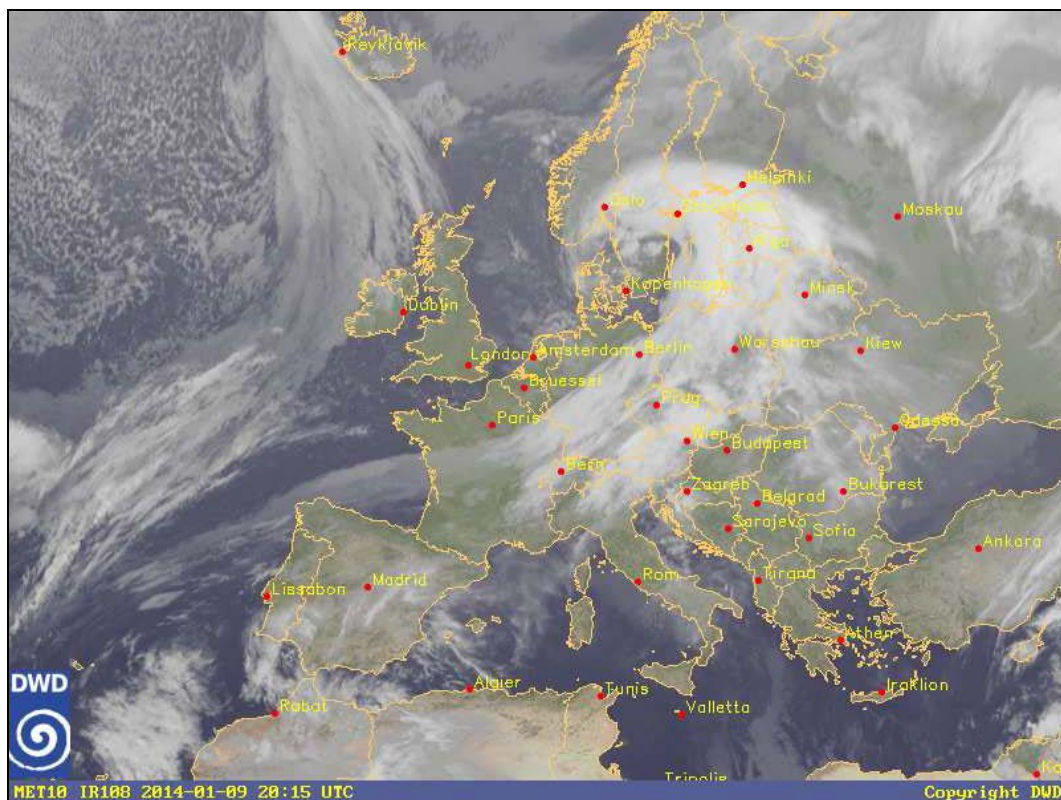
Abbildung 4: infrarotes Satellitenbild

*Tief ‚DAGMAR‘ mit einem Kerndruck von 1000 hPa lag über der Irischen See. Bis zum Abend des 09.01.2014 vertiefte es sich rasch auf 985 hPa und befand sich dann bereits über Jütland. Aufgrund der Isobarendrängung war mit recht kräftigen Winden zu rechnen. Im angefügten infraroten Satellitenbild (**Abbildung 4**) erkennt man die zugehörige Wolkenstruktur des Tiefs ‚DAGMAR‘. Gleichzeitig zogen in der labilen Luftmasse, rückseitig der durchgeschwenkten Kaltfront Schauer und einzelne Gewitter über die Region.*

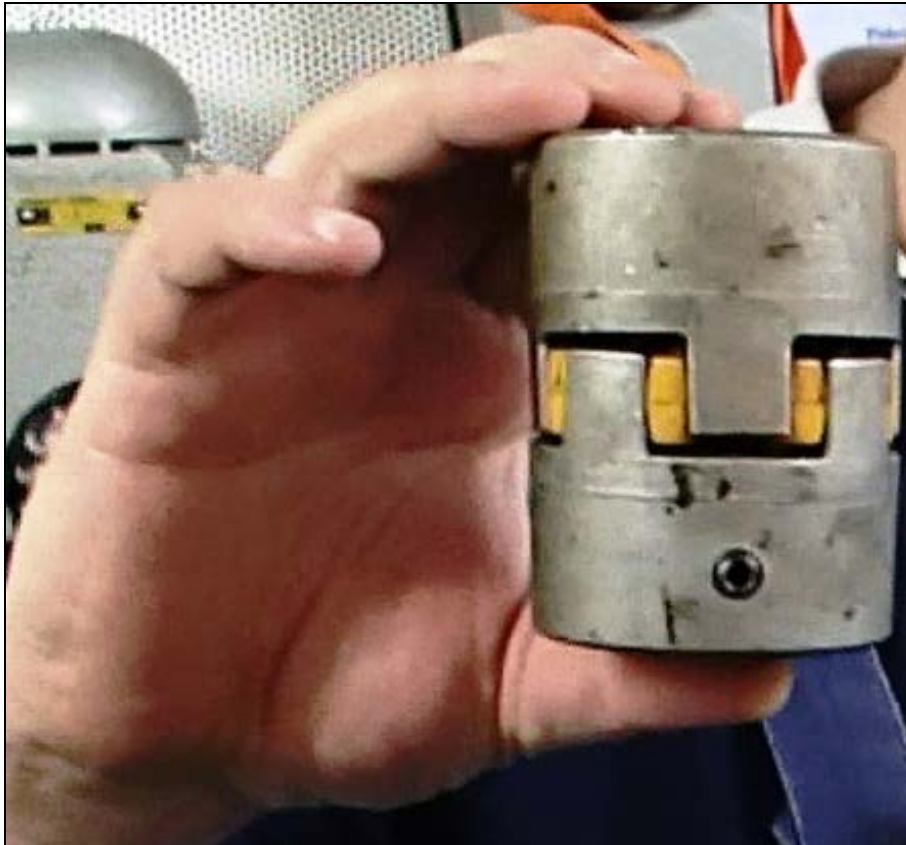
Abbildung 11: neue intakte Kupplung

(siehe Abb. 11 bis 13). Dann wird sie erneuert. Offensichtlich wurde dies in diesem Fall nicht getan, so dass sich nach dem Verschleiß des Kunststoffes auch die Metallkrone abnutzte, bis die Verbindung glatt übereinander lief (siehe Abb.14 und 15). Dadurch drehten sich die Rotorblätter nicht mehr und der Druck im System fiel ab. Automatisch wurde die zweite Pumpe aktiviert, allerdings benötigt sie doch ein paar Minuten, bis der Druck im System wieder ausreichend hoch ist. Die Abbildungen 11 bis 15 verdeutlichen den Sachverhalt anhand einer neuen Kupplung.
