Untersuchungsbericht 99/13

Schwerer Seeunfall

**Brand auf dem ConRo-Frachtschiff
ATLANTIC CARTIER am 1. Mai 2013 im
Hamburger Hafen**

9. Oktober 2015

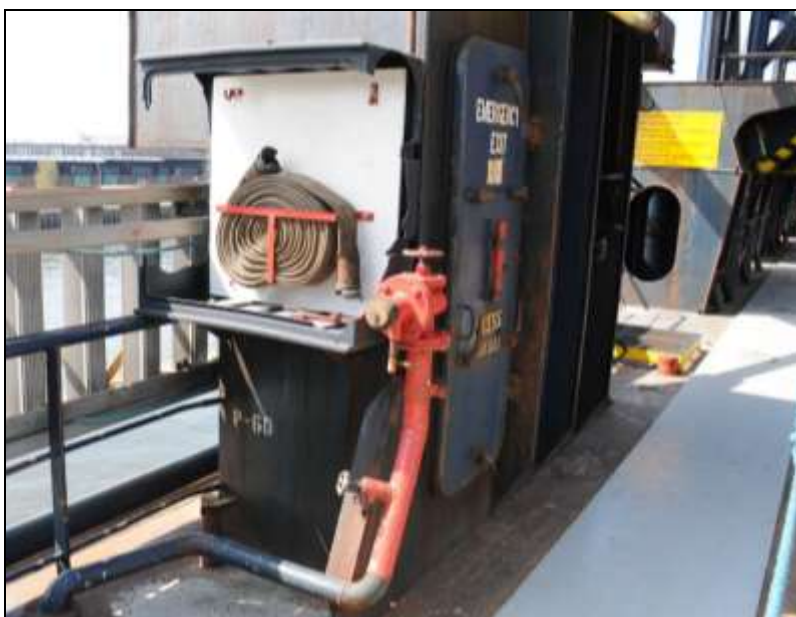
Abbildung 3: Notausstieg für Ro-Ro-Decks 3, 2 und 1 auf dem Hauptdeck

jeweils über senkrechte Leitern einen Zugang zu sämtlichen unter Deck befindlichen Ro-Ro-Decks ermöglichen (vgl. oben **Abb. 3**).

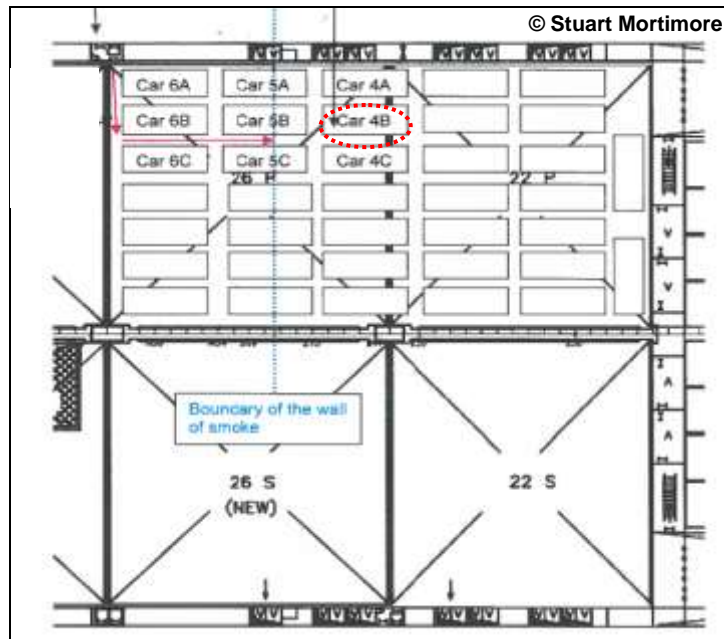
Abbildung 4: Weg des Zeugen Y innerhalb von Deck 3 B⁸

Der oben in **Abbildung 4** dargestellte Weg und die eingezeichnete Rauchgrenze und Brandquelle („Car 4 B“) entsprechen den Schilderungen des Zeugen Y. Den Weg zwischen der zweiten und der dritten Fahrzeugreihe habe der Zeuge gewählt, weil dessen Breite größer gewesen sei, als diejenige zwischen Reihe 1 und 2.

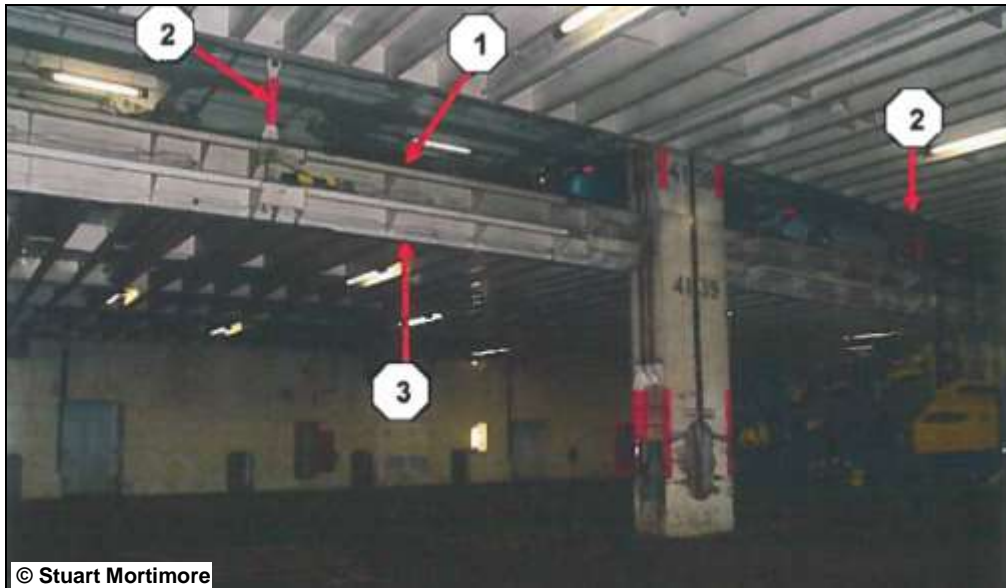
© Stuart Mortimore
Abbildung 14: Beispiel für Konfigurationsmöglichkeit der Fahrzeugdecks im Laderaum 3²²

Abbildung 14 zeigt bezogen auf die Backbordseite der ATLANTIC CARTIER die gleiche Konstellation der Fahrzeugdecks im Laderaum 3 wie sie sich auch zum Unfallzeitpunkt dargestellt hat.²³ Dementsprechend befindet sich der backbordseitige Teil des Decks 3 B (vgl. Nr. 1) in einer für den Transport von Personenkraftwagen abgesenkten Position. Das Deck 3 A (vgl. Nr. 3) wurde demgegenüber mangels Nutzungsbedarfs bis zur Unterkante des Decks 3 B angehoben. Im Gegensatz zu der Abbildung, die eine maximale Anhebung der steuerbordseitigen Bereiche der Decks 3 A und 3 B zeigt (bzw. erahnen lässt), war auf der ATLANTIC CARTIER das steuerbordseitige Fahrzeugdeck 3 B - abgesehen von einem im achteren Bereich des Laderaums befindlichen Segment - ebenfalls auf PKW-Transporthöhe abgesenkt, ohne allerdings mit Ladung versehen zu sein.

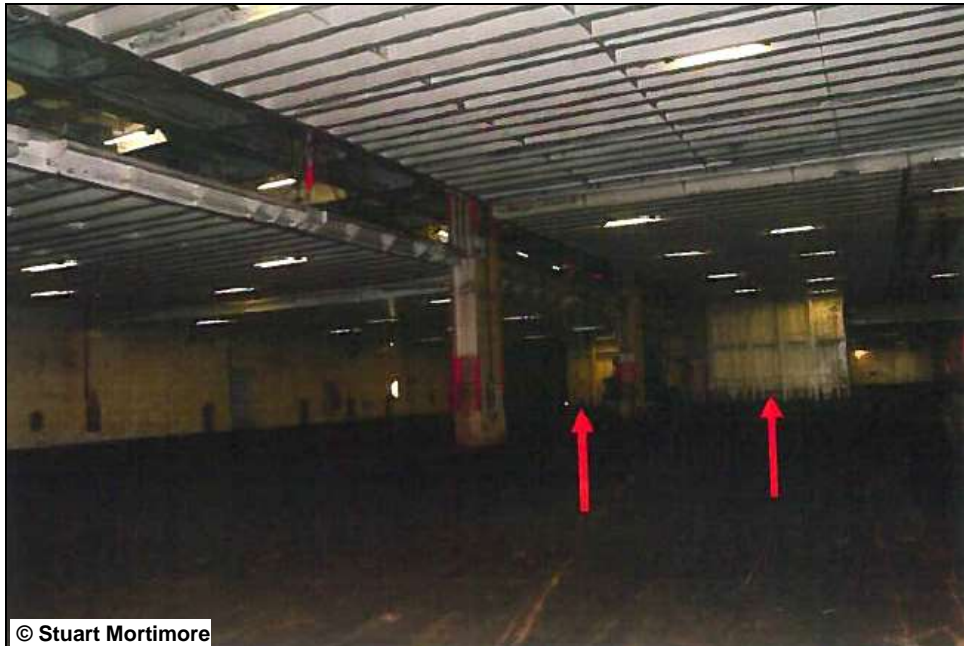
Auf der nachfolgenden **Abbildung 15** sind die beiden so genannten Slide Doors (vgl. auch die blaue Markierung oben in den **Abbildungen 12** und **13**) jeweils im halbgeöffneten Zustand zu erkennen, die sich im Bereich von Spant N 11 (= Grenze zwischen Bay 35 und Bay 37 des Hauptdecks), also innerhalb der nachträglich eingefügten Schiffssektion befinden. Es handelt sich hierbei um zwei hydraulisch angetriebene Stahltore, mit deren Hilfe es möglich ist, die Steuerbord- bzw. Backbordseite des Laderaums 3 in Schiffsquerrichtung auf ca. der halben Länge des Laderaums über die gesamte Laderaumhöhe zu teilen. Sind beide Tore vollständig geschlossen, wird demzufolge der Laderaum 3 in zwei wasserdicht getrennte Abteilungen aufgeteilt.

Während der Überfahrt der ATLANTIC CARTIER von Göteborg nach Hamburg sollen beide Slide Doors verschlossen gewesen sein. Die steuerbordseitige Slide Door muss demnach irgendwann nach dem Festmachen in Hamburg und vor dem Ausbruch des Feuers geöffnet worden sein, da die Herstellung des diesbezüglichen

Abbildung 15: Slide Doors im Laderaum 3²⁴

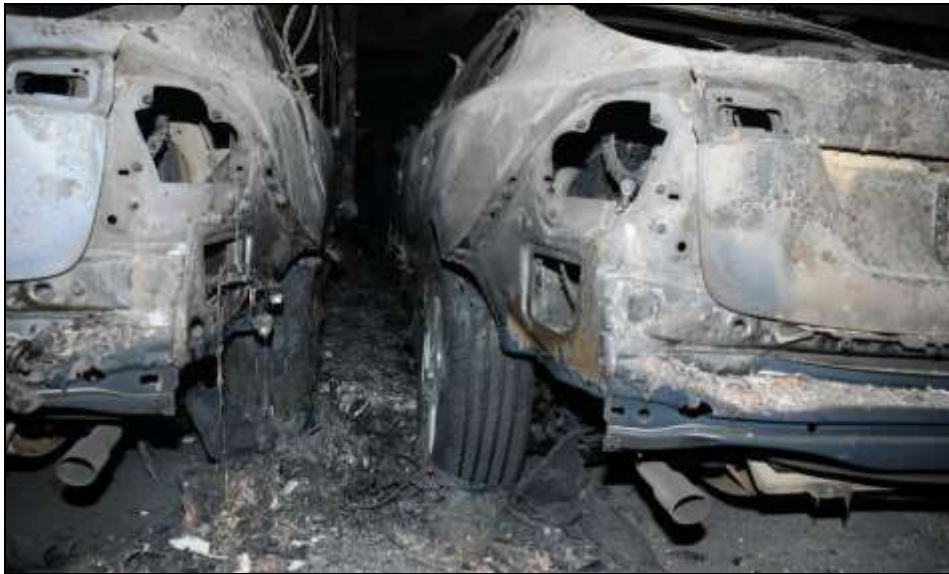
*Bei Betrachtung der Ausprägung, also der Schwere der Schäden, wird erkennbar, dass es über einen Zeitraum von Stunden, keine wirksamen Abwehr- oder Dämpfungsmaßnahmen im betroffenen Deck gab. Das Feuer konnte sich somit ungehindert ausbreiten. Nur der Spezifik der Ladung, also dem Feuerwiderstand der geladenen PKW ist es zu verdanken, dass es nicht zu einer kompletten Zerstörung der gesamten Ladung im betroffenen Deck gekommen ist. Offensichtlich kam es auch zu keiner großflächigen Brandausbreitung durch austretenden Kraftstoff. Selbst an ausgebrannten Fahrzeugen sind die Reifen größtenteils, wenigstens partiell, erhalten (vgl. unten **Abb. 48**).*

Abbildung 48: Brandausbreitung von oben über Wärmestrahlung

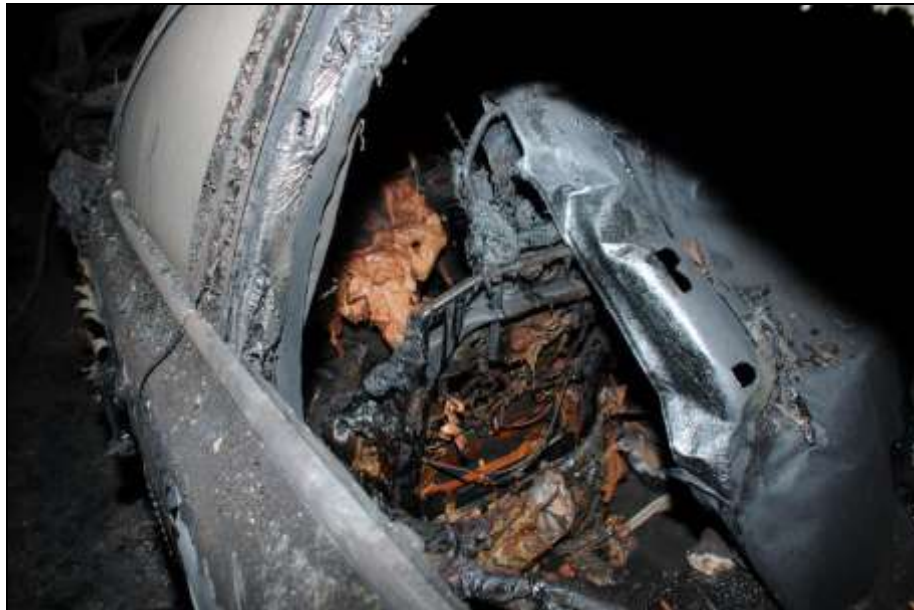
der Löschaktivitäten wiederholt festgestellten Geräusche auf geplatze Reifen und auch ausgelöste Airbag-Systeme zurückzuführen.

Abbildung 60: Ausgelöste Airbag-Fragmente im Innenraum eines PKW

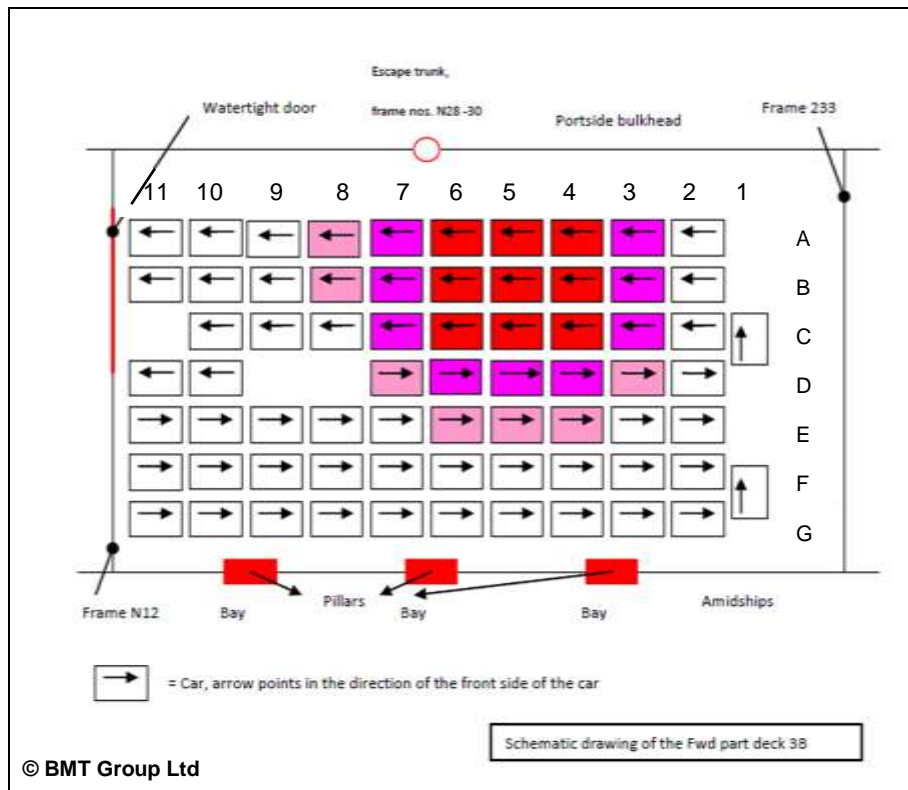
Allein im Bereich über dem Fahrzeug 4 B befanden sich zum Zeitpunkt des Brandes ca. 200 Kabelspleiße. Die **Abbildung 63** unten zeigt eine schematische Darstellung der im vorderen Teil des Decks 3 B gestauten PKW. Die am schwersten vom Brand betroffenen neun Fahrzeuge sind rot hervorgehoben.

Abbildung 63: Schematische Darstellung der im Deck 3 B (Backbordseite) gestauten PKW³⁶

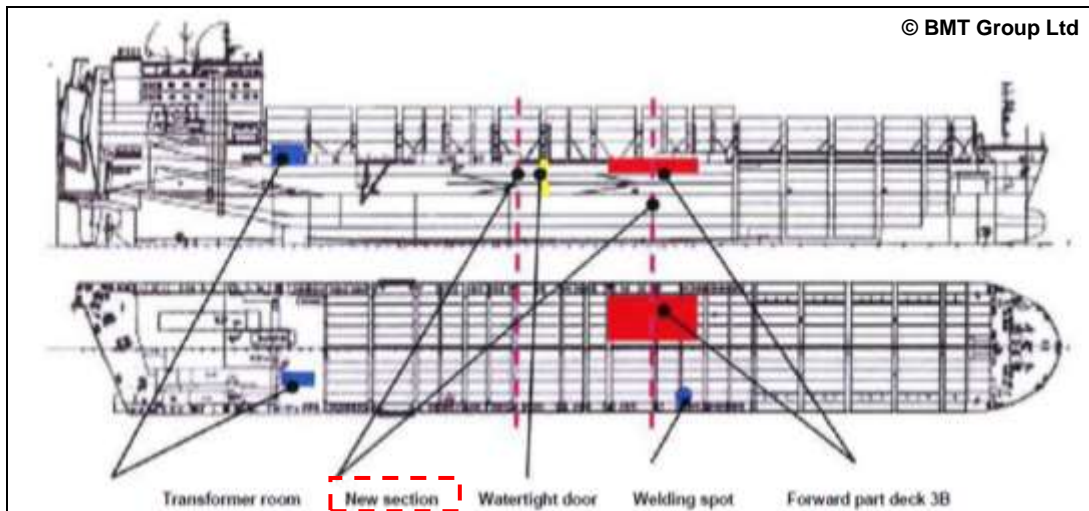
Die nachfolgende **Abbildung 64** veranschaulicht die von den Sachverständigen als bedeutsam erachtete Tatsache, dass der Brand genau in der Sektion ausbrach, die anlässlich der Verlängerung der ATLANTIC CARTIER im Jahr 1987 in den Rumpf des Schiffes eingefügt wurde.

Abbildung 64: Brandherd im Grenzbereich zwischen der Vorkante der eingefügten Sektion und dem vorderen Teil des Schiffes³⁷

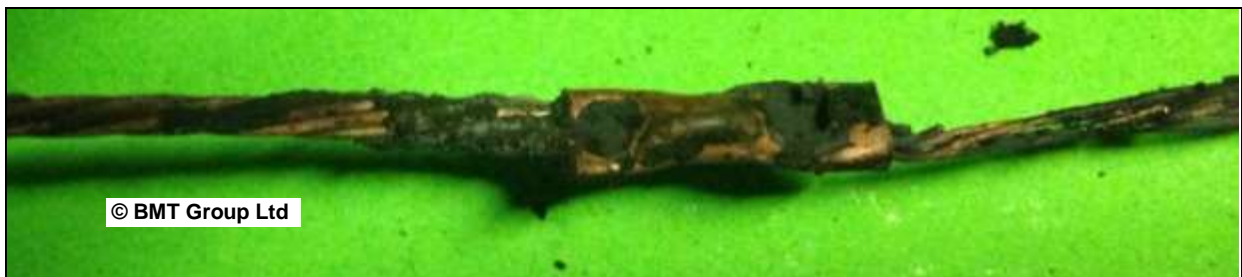
Die Kabelübergänge führten im Bereich der nachträglich eingefügten Sektion von Kabeln mit größerem Leitungsdurchmesser oder Kabeln mit einer größeren Anzahl von Stromleitern zu Kabeln mit geringerem Durchmesser oder einer geringeren Anzahl an Stromleitern. Zum Zeitpunkt des Brandes gab es verschiedene Kabel, die im hinteren Teil des Decks 3 B aus drei Stromleitern mit einem Durchmesser von jeweils 2,5 mm bestanden, während sie im vorderen Teil mit nur zwei Stromleitern mit einem Durchmesser von jeweils 1,5 mm fortgeführt wurden (vgl. **Abb. 65**).

Abbildung 65: Kabelspleiß mit Unterschieden bzgl. Durchmesser und Anzahl der Stromleiter³⁸

Derartige Durchmesser-Unterschiede verursachen elektrische Widerstände, die Wärme erzeugen und die Metallleiter glühend erhitzen können. Spuren derartiger Kabelerhitzungen und Schmorspuren lassen sich an verschiedenen Stellen im Deck 3 B finden (vgl. unten **Abb. 66 bis 68**).

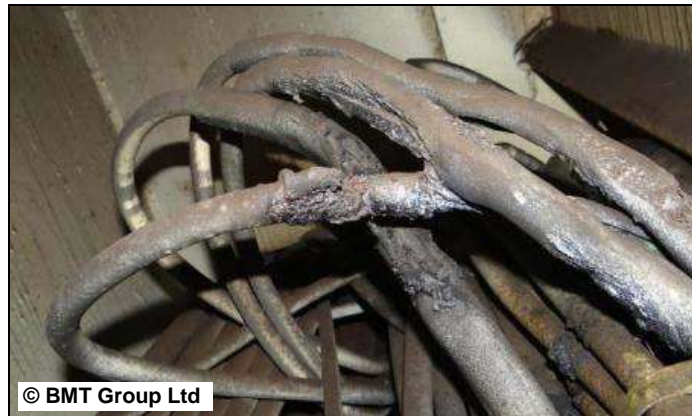
Abbildung 66: Beispiel für verschmorte Kabelisolierung (1)³⁹

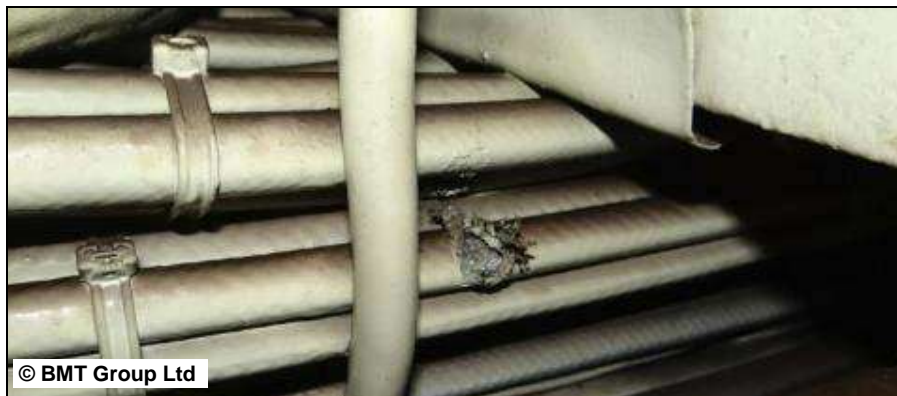
Abbildung 67: Beispiel für verschmorte Kabelisolierung (2)⁴⁰

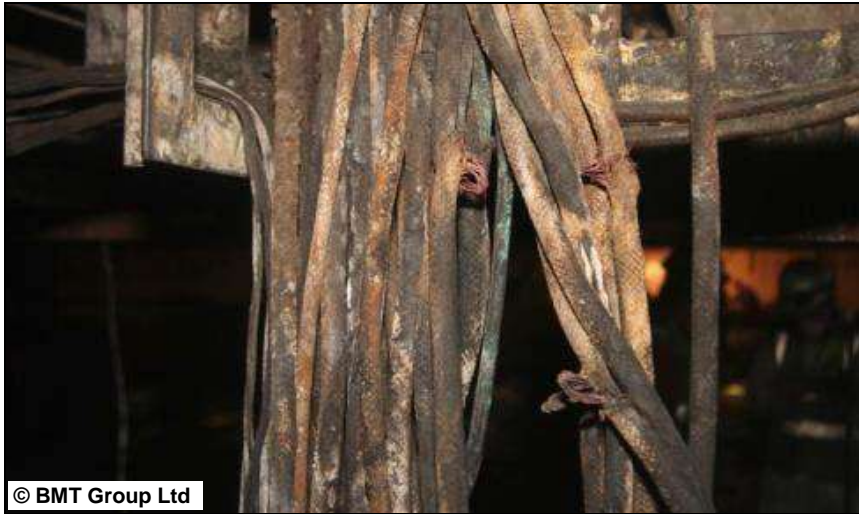
*Zum Beleg für die mangelhafte Verkabelung legten die Sachverständigen des Ladungsversicherers im Übrigen Fotos vor, die aus der Isolierung herausragende und an anderer Stelle wiederum innerhalb der Schutzummantelung abgeknickte bzw. hineingepresste Metallleiter zeigen (vgl. **Abb. 69 f.**).*

Abbildung 69: Beispiel für aus der Isolierung herausragende Metallleiter⁴²

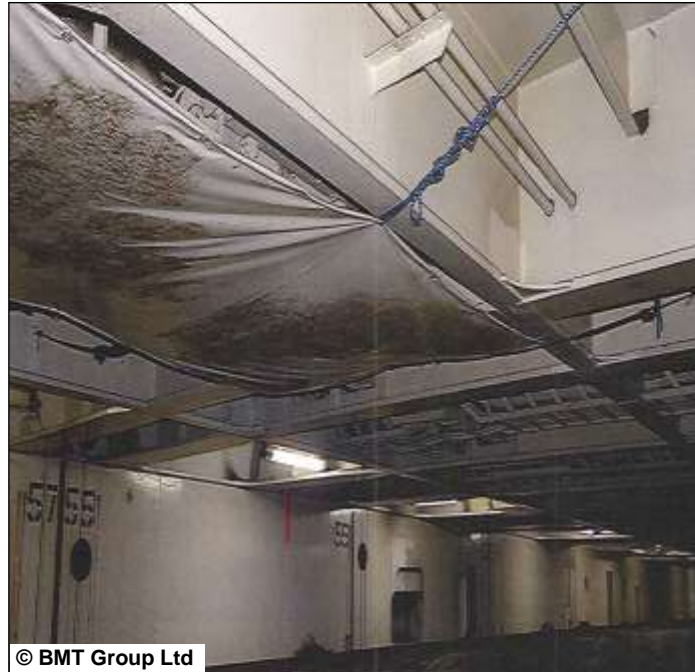
haben die Gutachter auf eine schiffsseitige, gefahrerhöhende Besonderheit verwiesen. Zur Vermeidung von Verschmutzungen an den gestauten Fahrzeugen sind in einzelnen Bereichen der Decke Kunststoffplanen gespannt. Diese sollen ein Herabtropfen von Hydrauliköl und Schmierstoffen, welche ihren Ursprung in den unter der Decke befindlichen und für das Heben und Senken der verfahrbaren Zwischendecks erforderlichen mechanischen Komponenten haben, verhindern (vgl. **Abb. 75**). Zur Aufnahme der flüssigen Absonderungen sind die Planen mit einer wechselbaren saugfähigen Auflage versehen (vgl. **Abb. 76**)

Abbildung 75: Beispiel für eine unter der Laderaumdecke gespannte Schutzplane

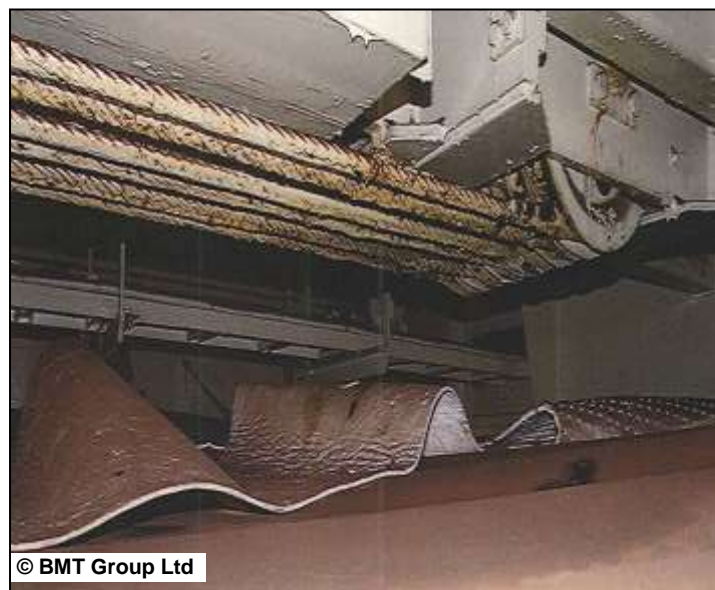
Abbildung 76: Detailaufnahme Schutzplane nebst Auflage zur Flüssigkeitsaufnahme

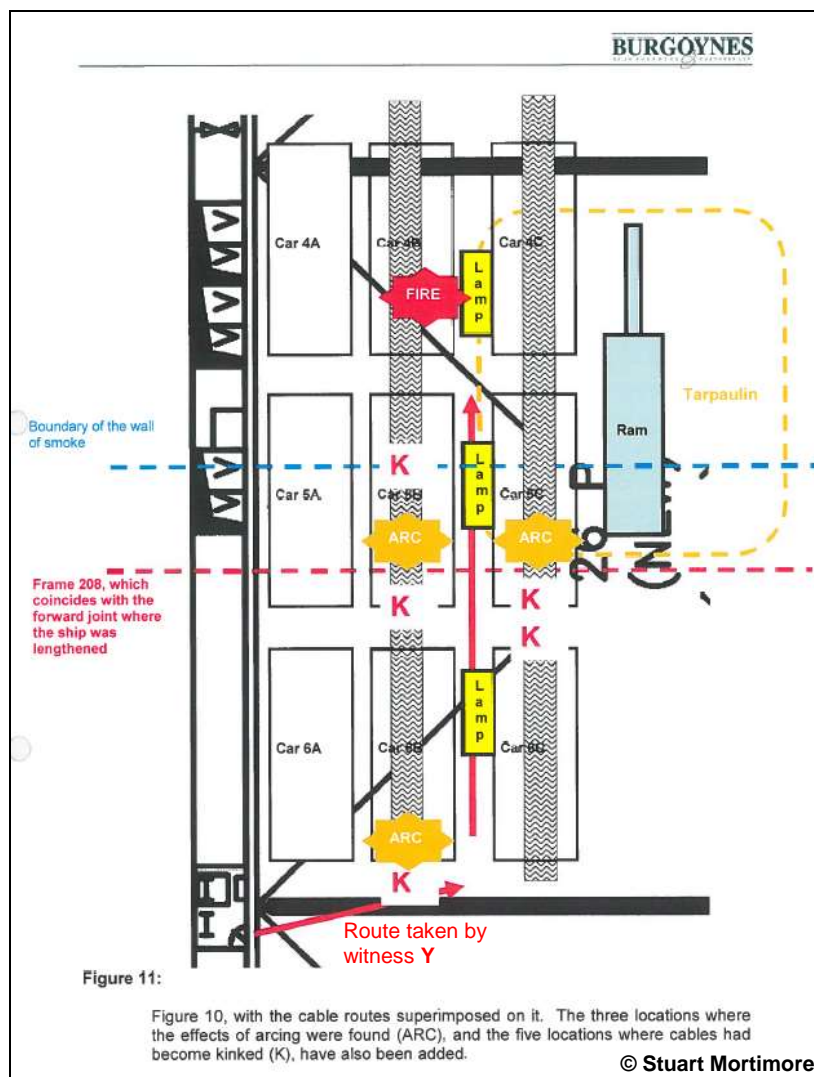
*Der Gutachter stimmt mit dem Sachverständigen des Ladungsversicherers und dem Sachverständigen der BSU darin überein, dass sich der Schiffsbrand ausgehend vom Bereich der vierten Fahrzeugreihe im vorderen Teil der Backbordseite des Fahrzeugdecks 3 B ausgebreitet hat. Zur Veranschaulichung der besonderen Gegebenheiten und der Lage der Untersuchungsschwerpunkte in der Umgebung der neun am stärksten vom Brand betroffenen PKW hat der Sachverständige die folgende Grafik erstellt (vgl. **Abb. 78**).*

Abbildung 78: Grafische Darstellung ausgewählter Gegebenheiten in der Umgebung des Bereichs der Brandentstehung⁵¹

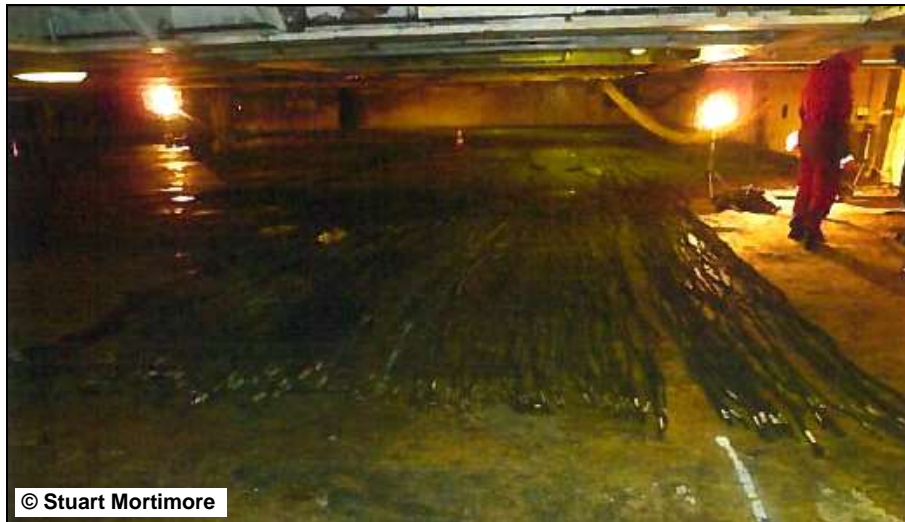
*Im Rahmen der zweiten Vor-Ort-Untersuchung nach der vollständigen Räumung des Decks 3 B wurde die gesamte elektrische Verkabelung in der vorderen, also primär brandbetroffenen Sektion des Decks 3 B einschließlich des Übergangs zur hinteren Sektion dieses Decks eingehend inspiziert und anschließend die vom Brand beschädigten Teile demontiert (vgl. unten **Abb. 79**).*

Abbildung 79: Beispiel für demontierte Kabelstränge⁵²

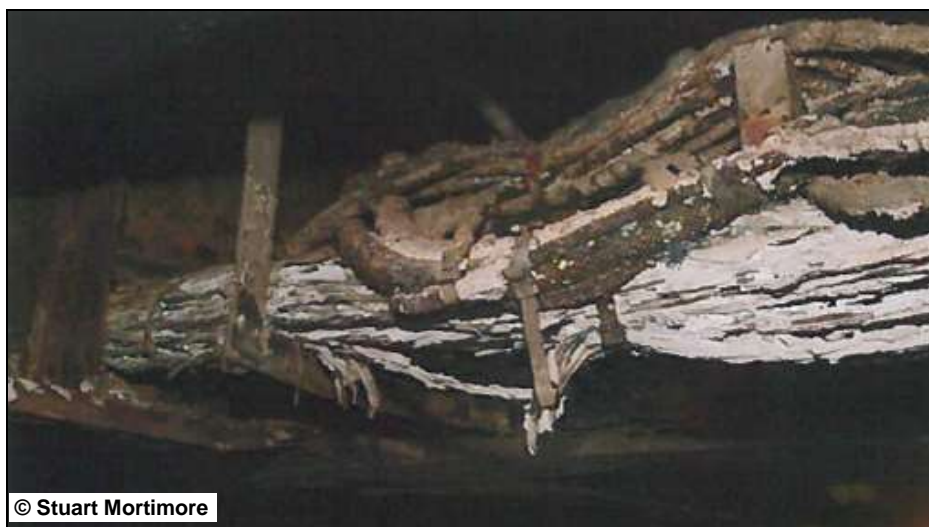
*Der vordere Kabel-Übergang (im Bereich von Spant 208) war durch seine Lage über PKW 5 B, also einem der am meisten vom Brand betroffenen Fahrzeuge, durch die dortigen massiven Feuer- und Hitzeeinwirkungen stark zerstört (vgl. **Abb. 80**).*

Abbildung 80: Kabelspleiß oberhalb von Fahrzeug 5 B⁵³

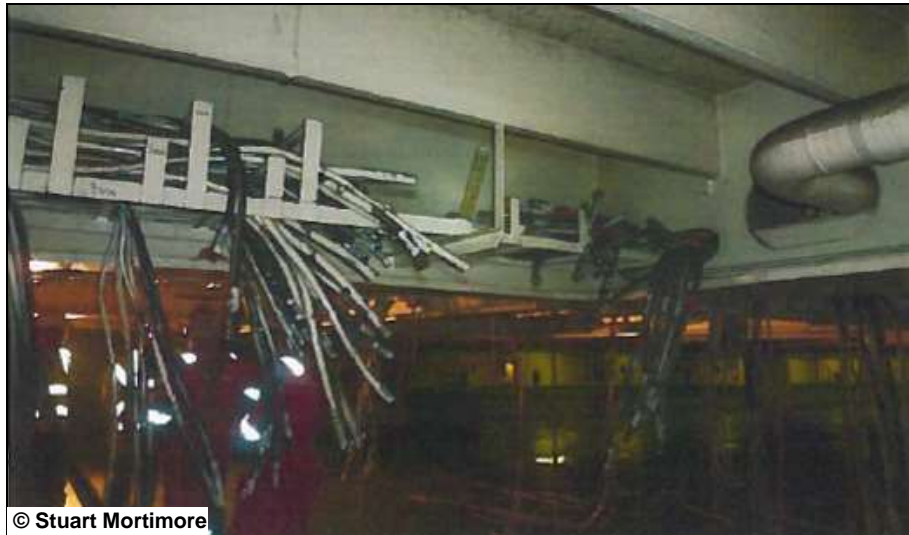
Der hintere Kabelübergang (im Bereich von Spant 207) befand sich demgegenüber außerhalb der durch die Slide Door vom übrigen Deck 3 abgeschotteten, primär vom Brand betroffenen vorderen Sektion des Fahrzeugdecks. Dieser Kabelübergang wurde daher nicht zerstört und konnte eingehender untersucht werden (vgl. unten **Abb. 81 f.**).

Abbildung 81: hinterer Kabelübergang⁵⁴

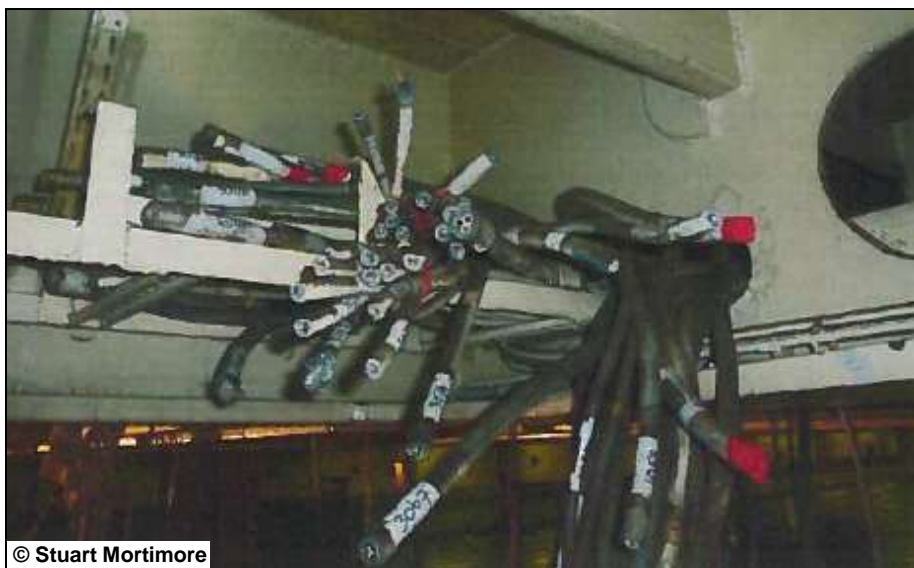
Abbildung 82: Für Reparaturzwecke markierte Kabel⁵⁵

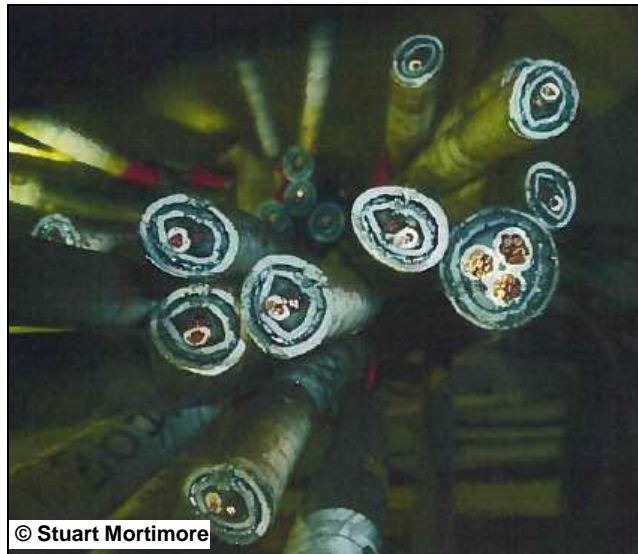
Hinsichtlich der Isolationen, Ummantelungen und der insoweit verwendeten Materialien (vgl. unten **Abb. 83**) wurden keine Mängel gefunden. Die Ummantelungen bestehen aus einer sehr widerstandsfähigen Armierung und ließen sich nur durch den Einsatz eines scharfen Messers durchtrennen.

Abbildung 83: Detailaufnahme zum Aufbau/Querschnitt einzelner Kabelstränge

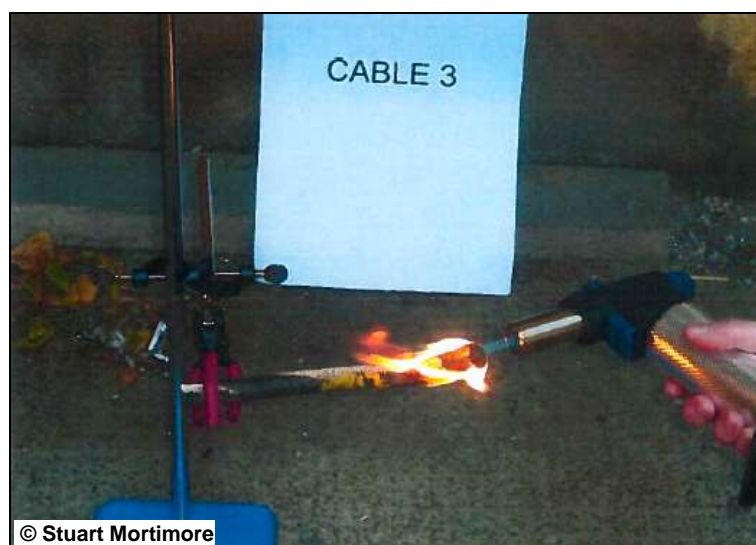
Eine labortechnische Untersuchung der für die Isolierung und Ummantelung verwendeten Kunststoffe ergab, dass diesen jeweils brandhemmende Zusätze beigemischt waren. Das Entzündungs- bzw. Brandverhalten von drei unterschiedlich dimensionierten bzw. verschieden ummantelten Einzelkabeln wurde im Labor u. a. mittels eines Feuerzeuges und einer Lötlampe getestet (vgl. **Abb. 84**). Mit einem Feuerzeug war es nicht möglich, die verschiedenen Kabel in Brand zu setzen. Mit der Lötlampe konnten zwei der drei überprüften Kabelsorten zwar zum Brennen gebracht werden, aber nach Entfernung der Hitzequelle erlosch das Feuer innerhalb von 2 bzw. 25 Sekunden. Festgestellt wurde dabei im Übrigen, dass die Kunststoffisolierungen während der Brennphase nicht zu tropfen beginnen. Auch eine Fortpflanzung des Feuers auf der Isolierung, vergleichbar einer Zündschnur, war nicht zu beobachten.

Abbildung 84: Versuchsaufbau - Entzündungsfähigkeit und Brandverhalten einer Kabelprobe⁵⁶

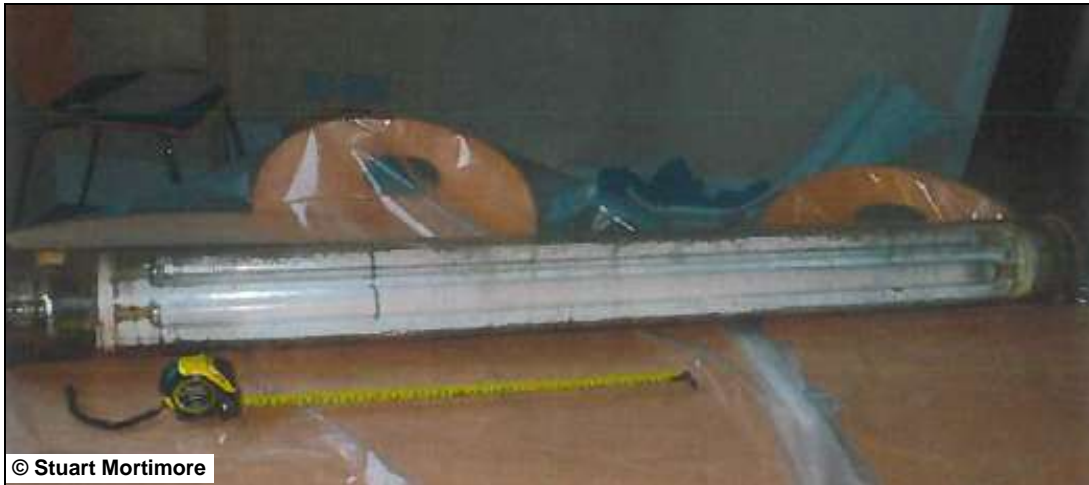
Die nachfolgende **Abbildung 86** zeigt das von dem Sachverständigen überprüfte Vergleichsmodell der Deckenleuchte. Die Lampe ist 1,5 Meter lang und beinhaltet zwei 40-Watt Leuchtstoffröhren.

Abbildung 86: Muster der im Brandbereich installierten Deckenleuchte⁵⁸

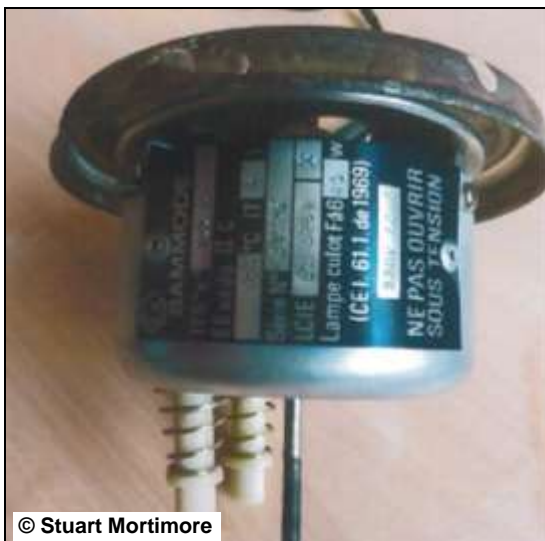
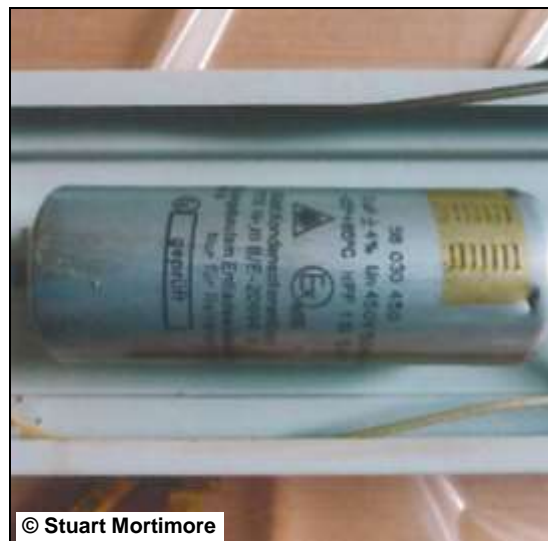
Bezüglich der etwaigen Folgen eines elektrischen Defektes hat der Sachverständige auch die deutschen Hersteller der innerhalb der Lampe verbauten Kondensatoren und Vorschaltgeräte kontaktiert. Hinsichtlich beider Komponenten wurde jeweils bestätigt, dass diese so konzipiert und zertifiziert seien, dass im Falle eines technischen Defektes eine Brandentstehung ausgeschlossen sei.

Abbildung 87: Lampenfassung und Kondensator⁵⁹

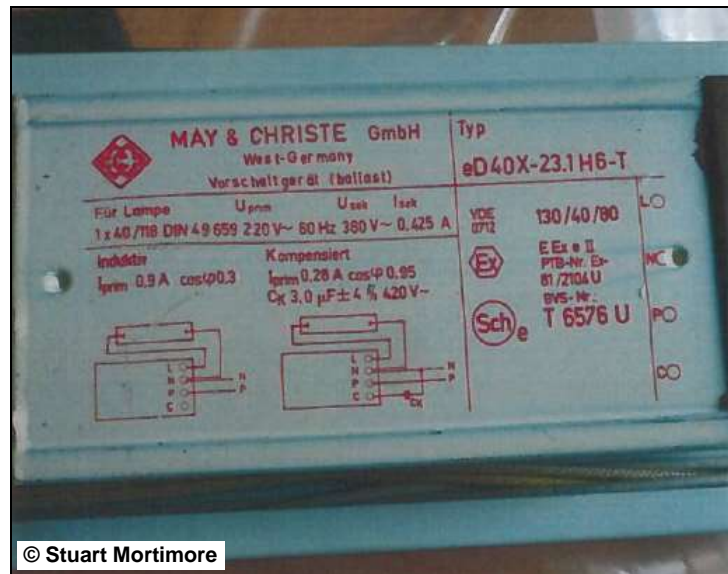
Abbildung 88: Vorschaltgerät⁶⁰

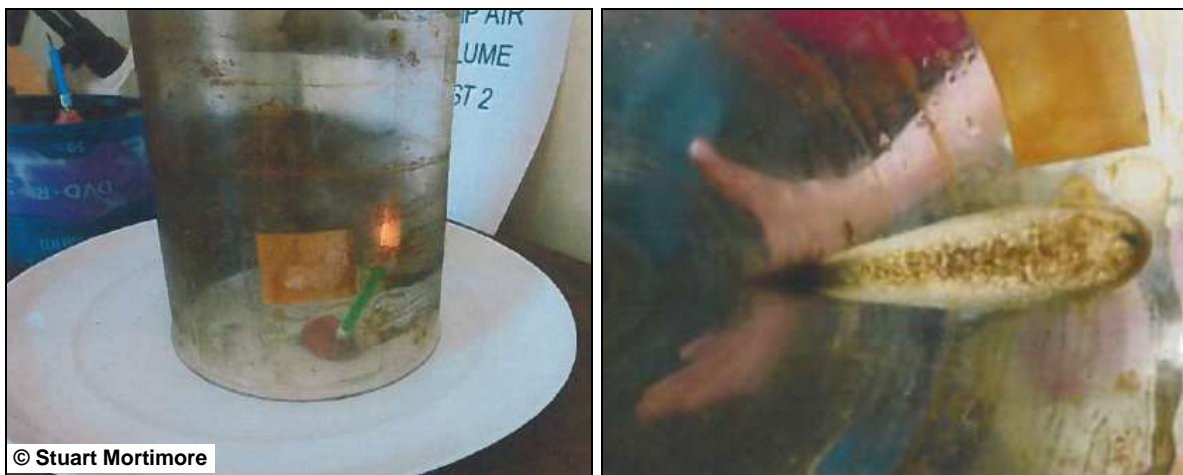
Auf Grund des luftdichten Abschlusses des Lampengehäuses befindet sich nur sehr wenig Sauerstoff innerhalb der aus Kunststoff bestehenden Lampenabdeckung. Dementsprechend erlosch die in dem durchgeführten Versuch im Lampenkörper positionierte Kerze nach der Aufzehrung des Sauerstoffes. Selbst wenn die Kerze während des Zeitraums ihres Brennens gegen die Kunststoffabdeckung gelehnt wurde, führte dies im Kontaktbereich lediglich zu leichten Schmor Spuren und einer Reduzierung der Kunststoffwanddicke um weniger als 25 Prozent.

Abbildung 89: Versuch zur inneren Entzündbarkeit der Deckenbeleuchtung⁶¹

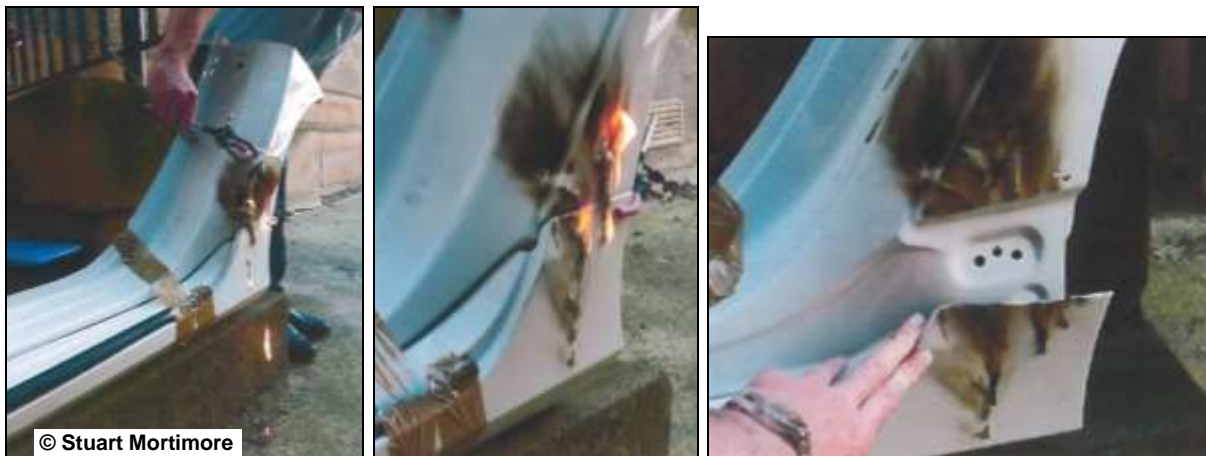
In weiteren Versuchen wurde eine geringe Menge mit einer Lötlampe entzündeten Kunststoffs, die einen aus der brennenden Deckenlampenabdeckung fallenden Tropfen simulieren sollte, mit der Türschwelle in Kontakt gebracht. Der brennende, die Türschwelle langsam herabfließende Tropfen führte zu einer Entzündung von deren Kunststoffanteil. Das Feuer erlosch einige Zeit nachdem der Kunststofftropfen von der Türschwelle heruntergeglitten war (vgl. **Abb. 90**).

Abbildung 90: Entzündung Türschwelle (1)⁶²

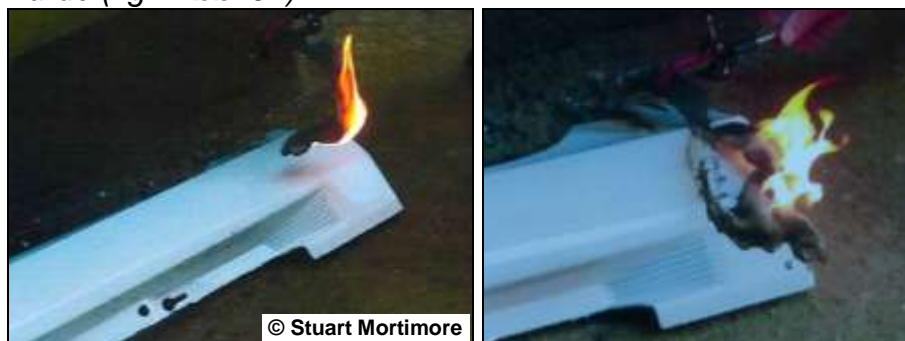
Schließlich wurde der Kunststofftropfen so auf der flach auf den Boden gelegten Türschwelle platziert, dass er dauerhaft auf ihr liegen blieb. Nach ca. 4 Minuten war der Kunststoff unter dem Tropfen durchgebrannt und es wurde deutlich, dass die Türschwelle nunmehr so stark in Brand geraten war, dass sie nicht mehr von allein erlöschen würde (vgl. **Abb. 91**).

Abbildung 91: Entzündung Türschwelle (2)⁶³

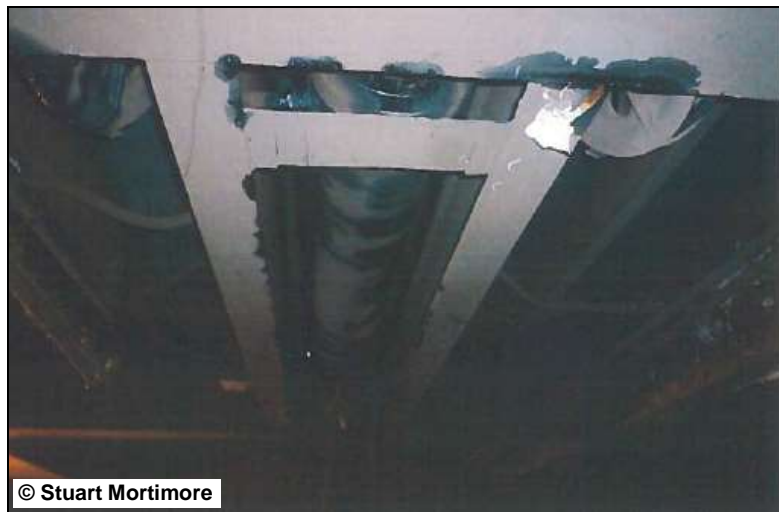
Der oben in der **Abbildung 78** oben rechts gelb markierte Bereich symbolisiert einen im Bereich der 4. und 5. Fahrzeugreihe befindlichen, für das Heben und Senken der Segmente des Fahrzeugdecks 3 B erforderlichen Hydraulikantrieb. Um die im unmittelbaren Nahbereich dieses Hydraulikantriebs gestauten Fahrzeuge vor von der Antriebstechnik ausgehenden Ölverschmutzungen zu schützen, sind in den fraglichen Bereichen über den dort gestauten Fahrzeugen Planen gespannt (vgl. unten **Abb. 92 f.**). Auf diesen Planen befindet sich eine wechselbare, saugfähige Textilschicht.

Abbildung 92: Beispiel für Hydraulikantrieb unter der Decke des Decks 3 B⁶⁵

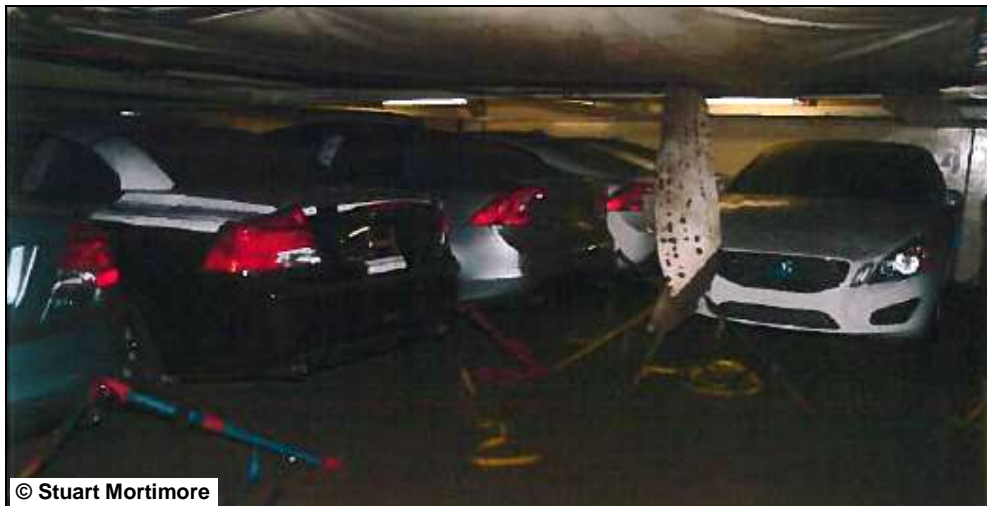
Abbildung 93: Beispiel für Schutzplane unter der Decke des Decks 3 B⁶⁶

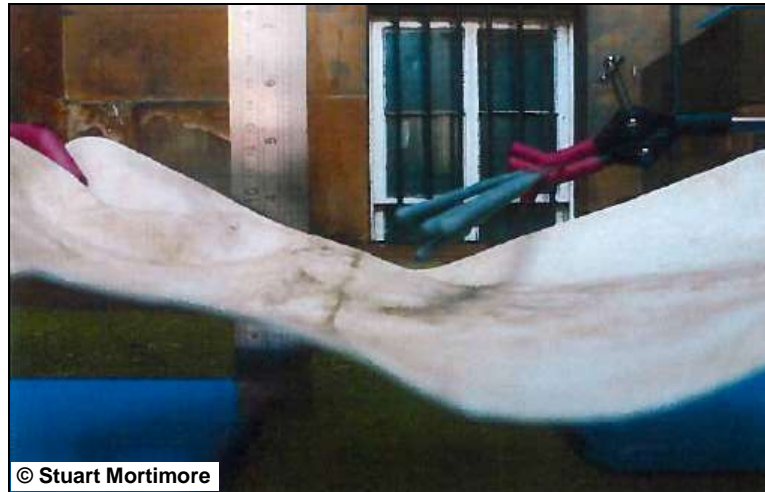
Im Rahmen der Versuche wurden zur Simulation eines Funkenschlages in geringem Abstand über der Plane Wunderkerzen entzündet. Eine Entzündung der Plane war hierdurch nicht möglich.

Abbildung 94: Versuchsaufbau zur Entzündbarkeit einer Schutzplane⁶⁷

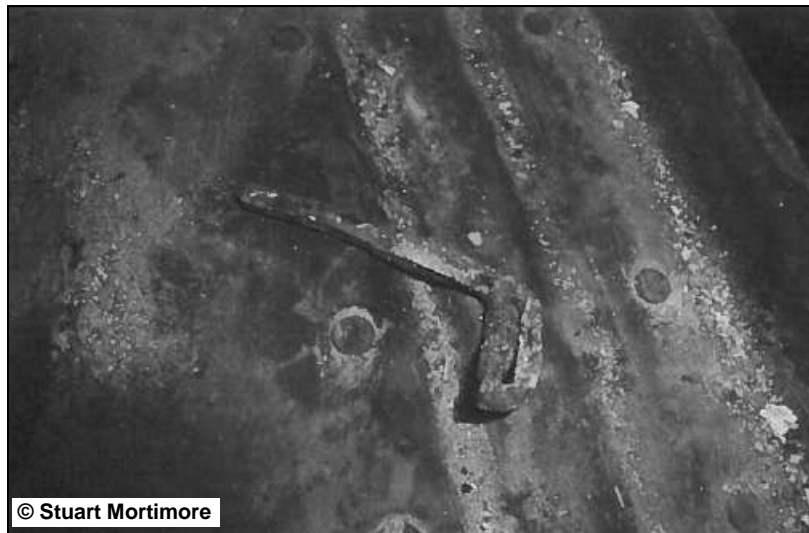
*Mit Ausnahme eines PKWs konnten in sämtlichen Fahrzeugen die Zündschlüssel wiedergefunden werden (vgl. **Abb. 96**).*

Abbildung 96: Überreste eines Fahrzeugschlüssels⁶⁹

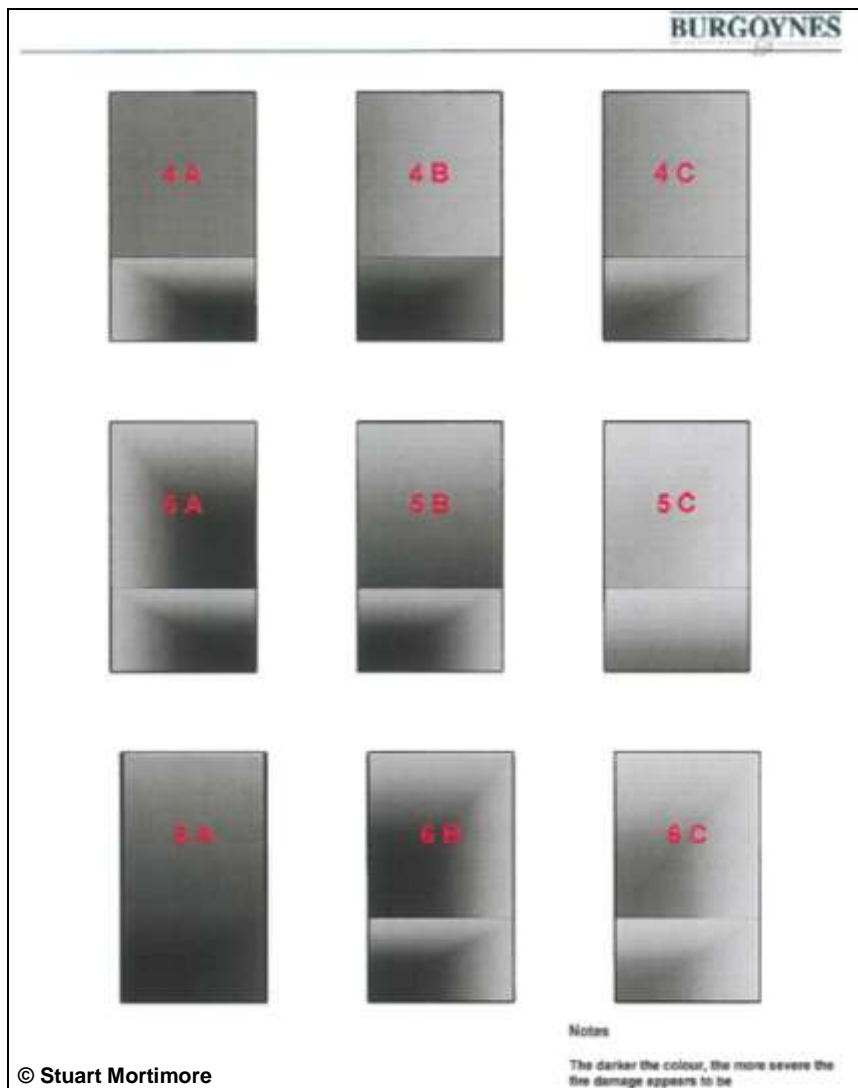
*An Hand der speziellen Brandspuren an jedem einzelnen Fahrzeug versuchten die Sachverständigen herauszuarbeiten, welches Fahrzeug als erstes in Flammen gestanden haben könnte. Der Sachverständige der Reederei hat seinem Gutachten zur Illustration der gefundenen Ergebnisse die nachfolgende Grafik beigefügt (vgl. **Abb. 97**) und insoweit aber betont, dass es sich hierbei nur um seine subjektive Einschätzung und eine vereinfachte bildliche Darstellung handelt. Aus der Grafik könnten daher keine sicheren Schlussfolgerungen über den tatsächlichen Verlauf der Brandausbreitung zwischen den einzelnen Fahrzeugen gezogen werden.*

Abbildung 97: Brandausbreitungsmuster bezüglich der neun am stärksten zerstörten PKW⁷⁰

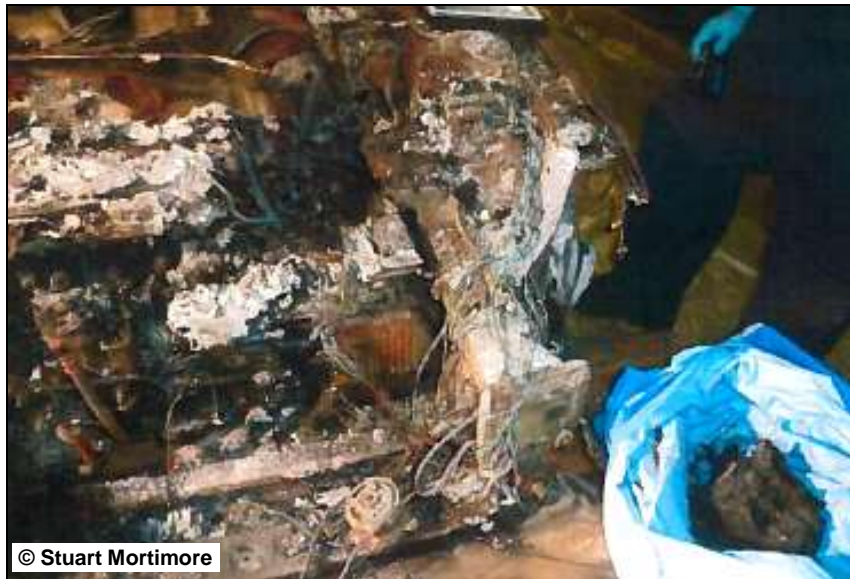
Abbildung 99: Ausgebrannter Motorraum (Beispiel)⁷²

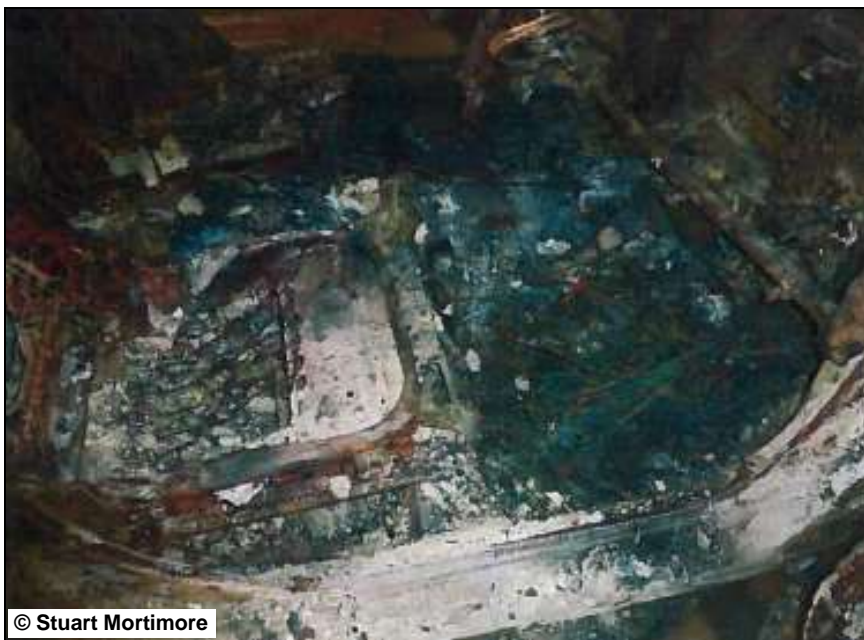
Abbildung 100: Ausgebrannte Fahrgastzelle (Beispiel)⁷³

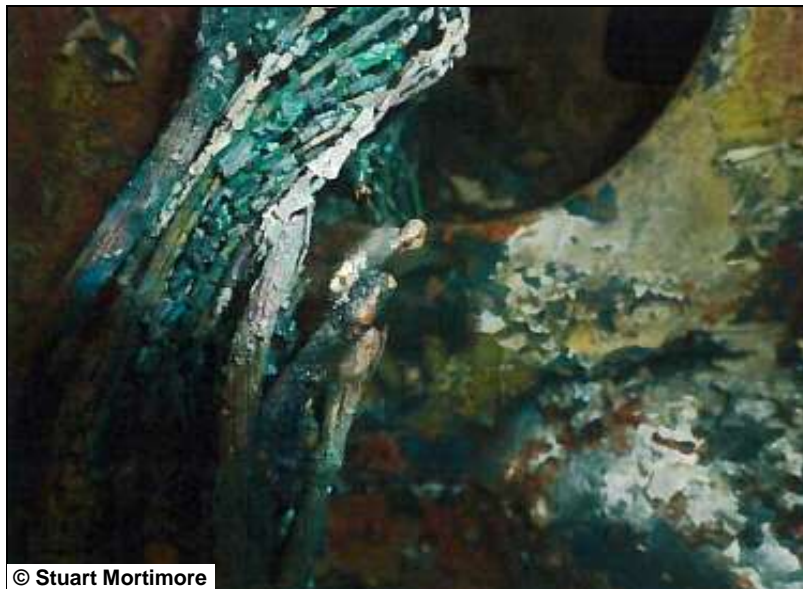
Die nachfolgenden **Abbildungen 102 f.** wurden von dem Sachverständigen der Reederei in seinem Gutachten als Belege für durch elektrischen Strom verursachte Lichtbogenaktivitäten angeführt. **Abbildung 102** betrifft den Bereich der Kabeldurchführung zwischen Fahrgastzelle und Motorraum des Fahrzeuges 4 B.

Abbildung 102: Beispiel einer durch elektrischen Strom verursachten Lichtbogenaktivität (1)⁷⁵

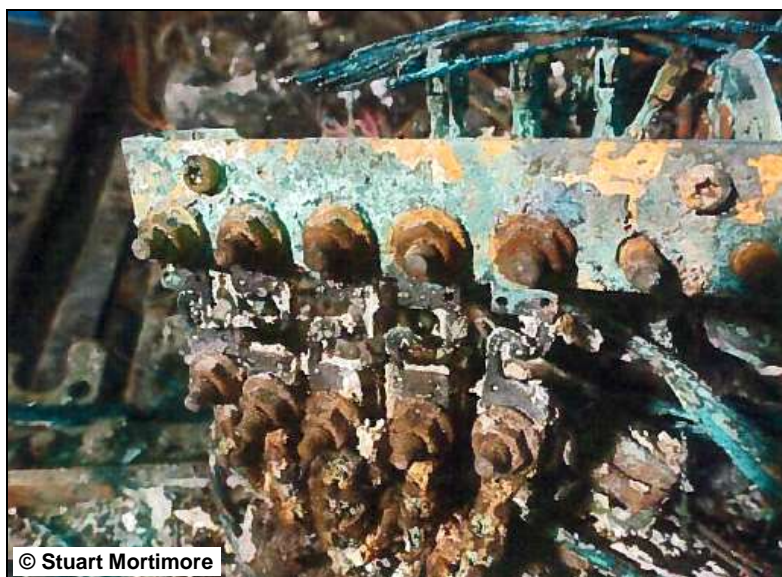
Im Rahmen der eingehenden Untersuchung der Sicherungskästen der Fahrzeuge, bei der teils intakte, aber größtenteils zerstörte Sicherungen gefunden wurden, war es nicht möglich, festzustellen, ob die ab einer Temperatur von ca. 200°C schmelzenden Sicherungskerne durch elektrische Einflüsse oder in Folge des Brandgeschehens im Fahrzeugdeck zerstört wurden.

Abbildung 104: Nahaufnahme des Sicherungskastens im Motorraum des Fahrzeuges 5 A⁷⁷

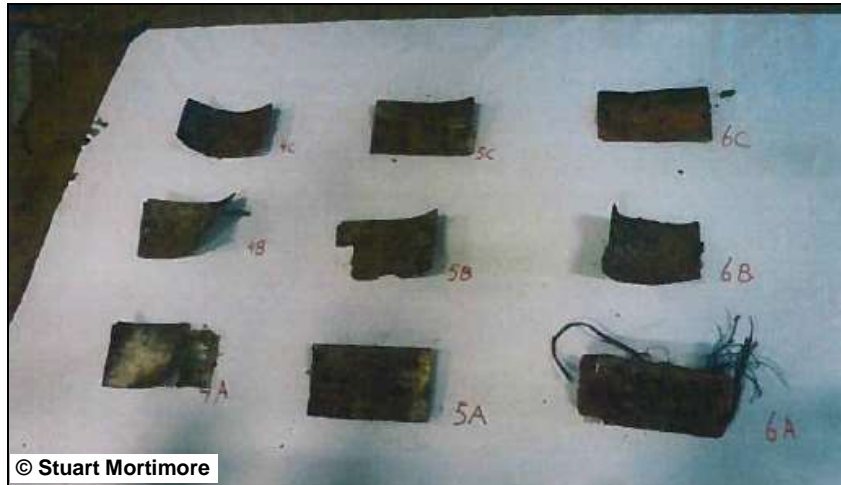
Auch die Hauptplatinen der zentralen Steuergeräte aller Fahrzeuge wurden demontiert und untersucht. Sämtliche Platinen waren sehr schwer beschädigt (vgl. **Abb. 103**). Gleichwohl ist der Sachverständige der Reederei der Auffassung, dass die Zerstörungsmuster der zu den Fahrzeugen 4 B, 4 C und 5 C gehörenden Platinen konsistent mit den Effekten von Lichtbogenaktivitäten zwischen den Schichten der Platinen sind. (vgl. **Abb. 106**).

Abbildung 105: Demontierte Hauptplatinen der Fahrzeugelektronik⁷⁸
