Untersuchungsbericht 99/13

Schwerer Seeunfall

**Brand auf dem ConRo-Frachtschiff
ATLANTIC CARTIER am 1. Mai 2013 im
Hamburger Hafen**

9. Oktober 2015

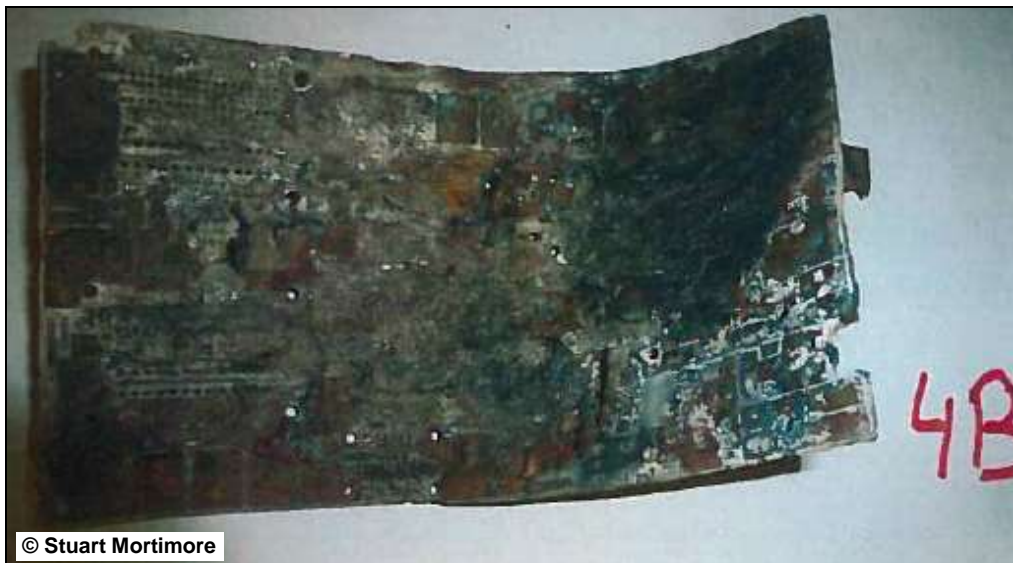
Auch die Hauptplatinen der zentralen Steuergeräte aller Fahrzeuge wurden demontiert und untersucht. Sämtliche Platinen waren sehr schwer beschädigt (vgl. **Abb. 103**). Gleichwohl ist der Sachverständige der Reederei der Auffassung, dass die Zerstörungsmuster der zu den Fahrzeugen 4 B, 4 C und 5 C gehörenden Platinen konsistent mit den Effekten von Lichtbogenaktivitäten zwischen den Schichten der Platinen sind. (vgl. **Abb. 106**).

Abbildung 106: Hauptplatine von Fahrzeug 4 B⁷⁹

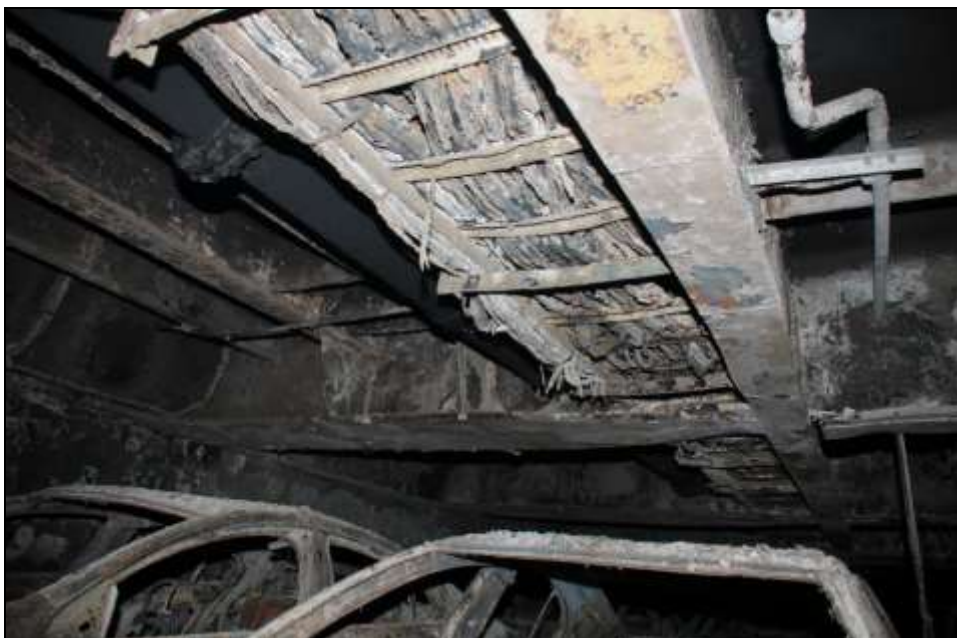
Alle Kabelbäume weisen das typische Bild einer Beflammung von außen auf. Es sind kaum offene Kabeladern erkennbar und auch keine Abtropfungen.

Abbildung 108: Kabelbahn über PKW 4 B

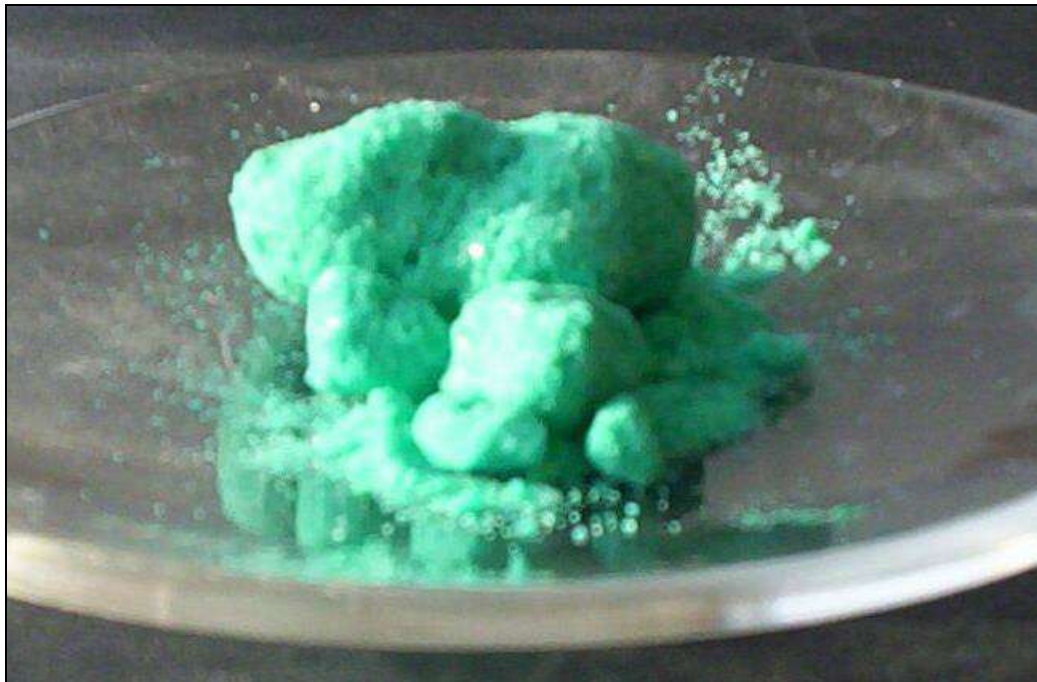
Abbildung 112: Kupfer(II)-Chlorid-Dihydrat $\text{CuCl}_2 \cdot 2 \text{H}_2\text{O}$

Die einzelnen Bereichen der Verkabelung anhaftenden grünen Korrosionsspuren können aus Sicht des Gutachters der BSU nicht als Beweis der Vorschädigung an den Kabelbahnen gewertet werden. Bei den Besichtigungen am 3. und 6. Mai 2013 konnte der Gutachter weder im Brandbereich noch außerhalb davon großflächige grüne Korrosionsspuren feststellen. Auch reagiert Salz aus der Luft nicht in der Form mit Kupfer. Der Gutachter schließt sich der Meinung des von der Reederei beauftragten Sachverständigen an, dass die grünen Belege vom Brandereignis herrühren.

*Wird PVC (= Hauptbestandteil der Kabelisolierungen) verbrannt, entsteht gasförmiger Chlorwasserstoff, der mit Wasser oder Luftfeuchte Salzsäure bildet. An den freigebrannten Kupferadern bildet sich unter anderem Kupferchlorid, welches durch nachfolgende Oxydation zu basischem Kupfer(II)Chlorid wird. Die Verbindung ist stark hygroskopisch. Durch das gebundene Kristallwasser entstehen die grünen Salzkristalle. Die unten in **Abbildung 112** dargestellte Verbindung aus Salz (NaCl) und Kupfer erfolgt nur durch einfache Elektrolyse im Labor.*

Ab 100°C löst sich das Kristallwasser und es entsteht wieder CuCl_2 . Diese Spuren sind typisch für Kabelbahnen nach Brandbeaufschlagung und einhergehender Zerstörung der Isolation.
