**Bundesstelle für Seeunfalluntersuchung**  
**Federal Bureau of Maritime Casualty Investigation**  
Bundesoberbehörde im Geschäftsbereich des Bundesministeriums  
für Verkehr und digitale Infrastruktur

Untersuchungsbericht 155/14

**Schwerer Seeunfall**

**Kollision der Fähre ADLER EXPRESS  
mit der Pier im Hafen Wittdün/Amrum  
am 4. Juni 2014**

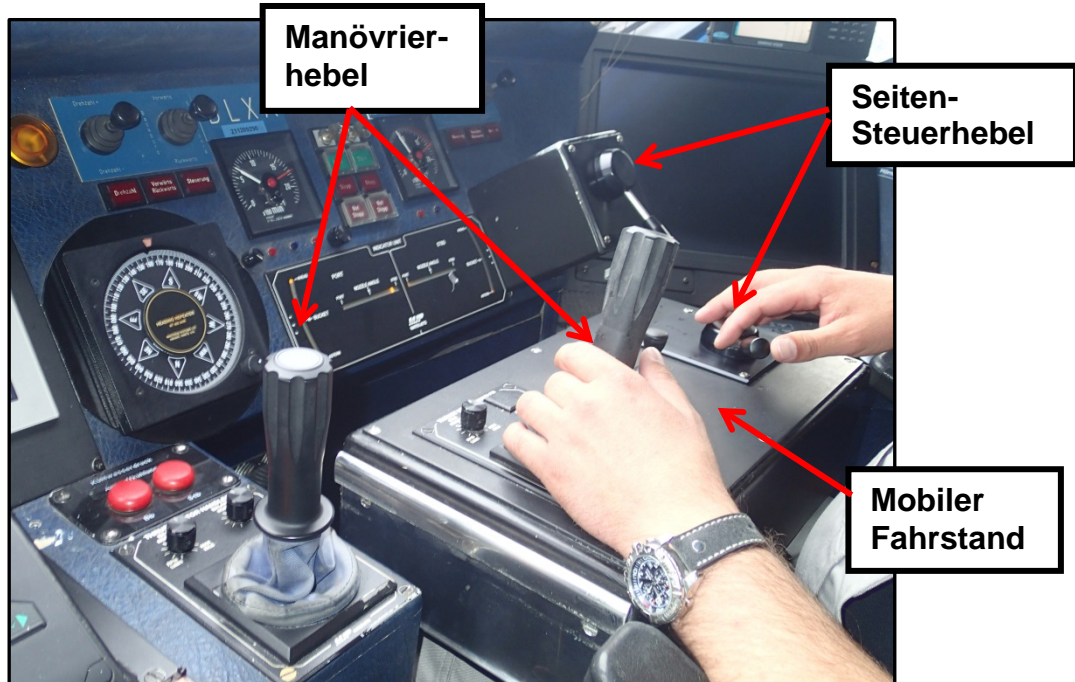
Abbildung 6: Beide Fahrstände

Mit einem permanent angeschlossenen Kabel kann das Schiff nach dem Umschalten von einem zweiten mobilen Fahrstand zusätzlich von jeder Position auf der Brücke gesteuert werden.

Beide Fahrstände haben jeweils links einen großen Manövrierhebel („Joystick“) für Drehzahl und Voraus- bzw. Zurückrichtung, und rechts einen Seitensteuerhebel für Backbord- bzw. Steuerbordrichtung.

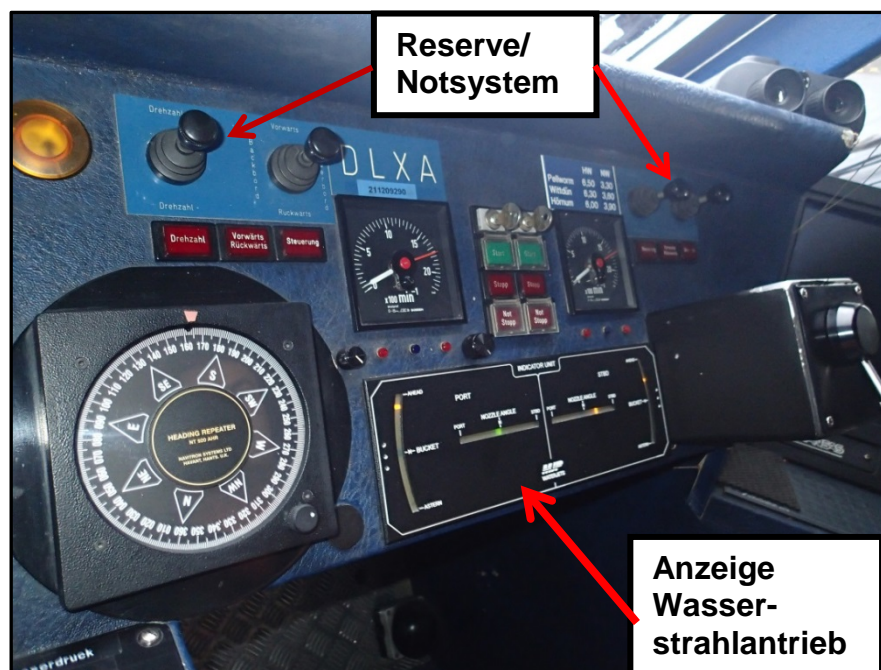
Abbildung 7: Anzeige Stellung Waterjet

Am Hauptfahrstand befindet sich eine Anzeige über die Stellung und Leistung der Wasserstrahlantriebe. Darüber ist, völlig getrennt für jede Antriebseite, ein Notsteuersystem bzw. Reservemanövriersystem am Fahrpult installiert.
