Bundesstelle für Seeunfalluntersuchung
Federal Bureau of Maritime Casualty Investigation
Bundesoberbehörde im Geschäftsbereich des Bundesministeriums
für Verkehr und digitale Infrastruktur

Untersuchungsbericht 16/15

Schwerer Seeunfall

Kollision des MS RED7 ALLIANCE mit einem Schleusentor in Brunsbüttel am 17. Januar 2015

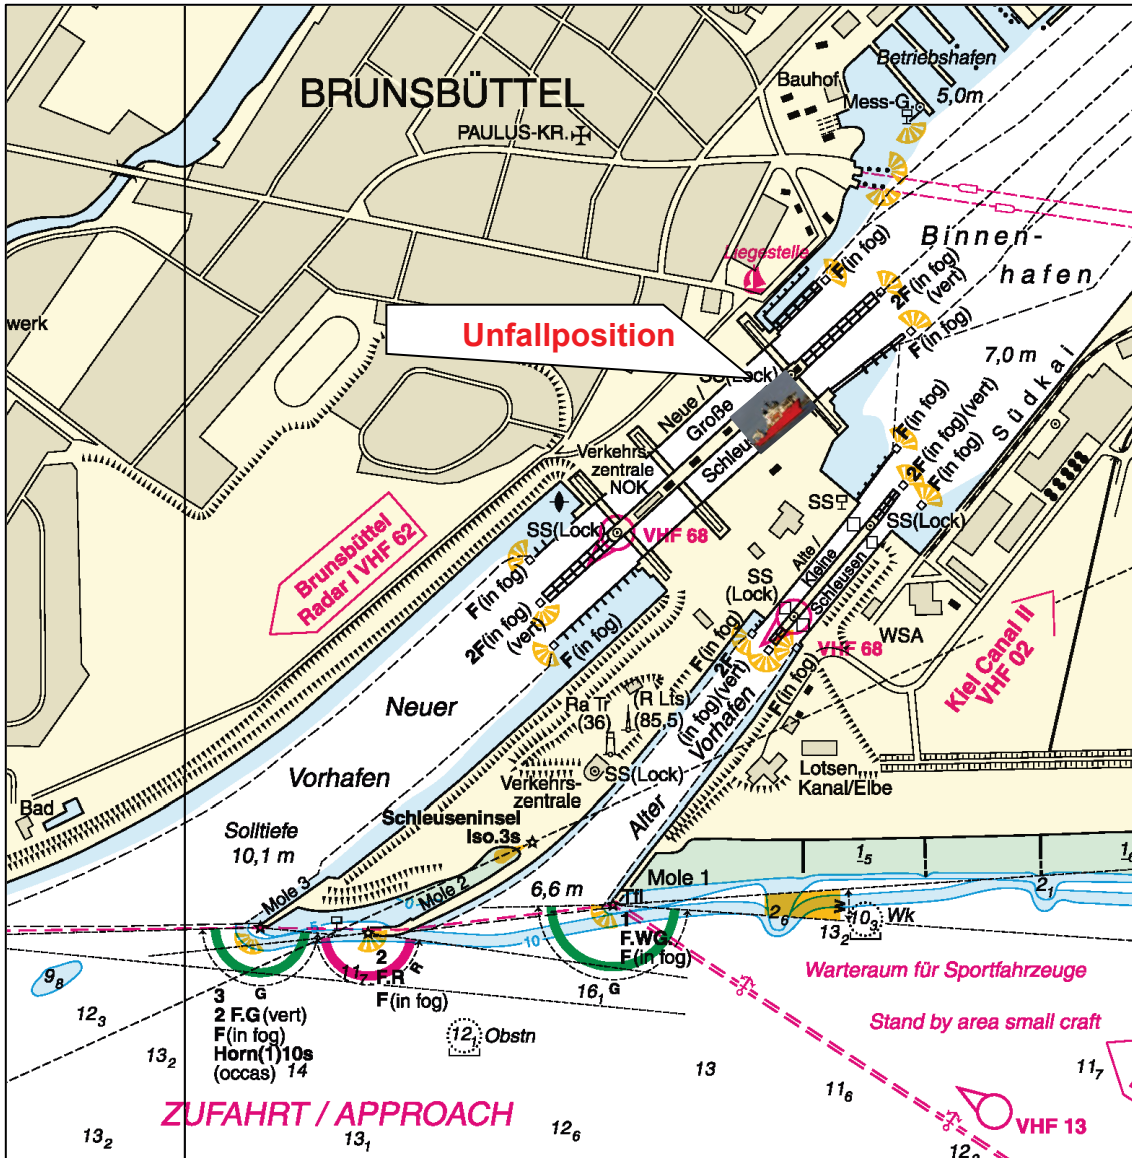
Abbildung 3: Unfallposition

Art des Seeunfalls:	Schwerer Seeunfall, Kollision
Datum/Uhrzeit:	17. Januar 2015 / 09:42 Uhr
Ort:	Brunsbüttel Neue Südschleuse
Breite/Länge:	ϕ 53°53,39'8"N λ 009°8'49"E
Fahrtabschnitt:	Revierfahrt / Anlegen
Platz an Bord:	Vorschiff
Folgen (für Mensch, Schiff, Ladung und Umwelt sowie sonstige Folgen):	erhebliche Schäden im Bereich des Stevens und im Schleusentor, keine Personen- und Umweltschäden

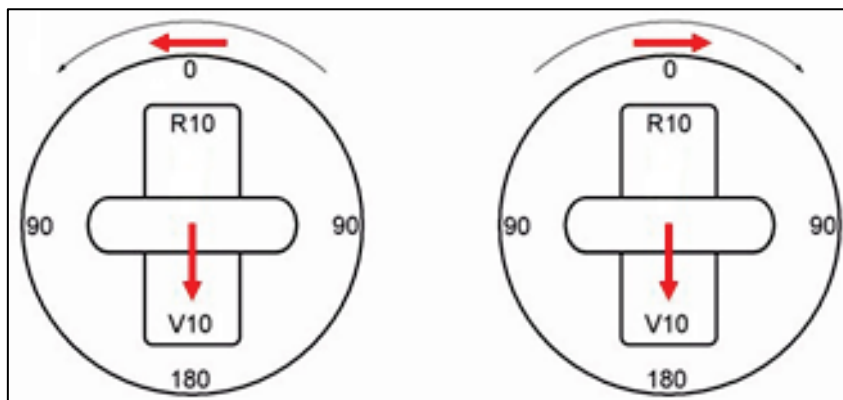
Abbildung 12: Stellung der Fahrhebel bei Rückwärtsfahrt – Variante 2

Die FAHRHEBEL beider Ruderpropeller werden horizontal auf 180° und gleichzeitig vertikal auf „Voraus Voll“ V 10 gedreht (siehe Abb. 12) - die Schubkraft beider Ruderpropeller beträgt 100 %. Bei diesem Manöver müssen die FAHRHEBEL der Ruderpropeller gegenläufig gedreht werden, um eine gleichzeitige Ruderwirkung der Ruderpropeller zu vermeiden.

Auf Empfehlung des Lotsen leitete der Kapitän jetzt das Rückwärtsmanöver zum Aufstoppen ein. In diesem Moment **muss der Kapitän angenommen haben**, die FAHRHEBEL beider Fahrpulte im MANUAL-MODUS zu bedienen, (wie unter Variante 2 in Abbildung 12 beschrieben) und dreht **beide** FAHRHEBEL um 180°. Er hatte also nicht daran gedacht, den im AUTOPILOT-MODUS arbeitenden Stb.-Antrieb auf den MANUAL-MODUS umzuschalten.

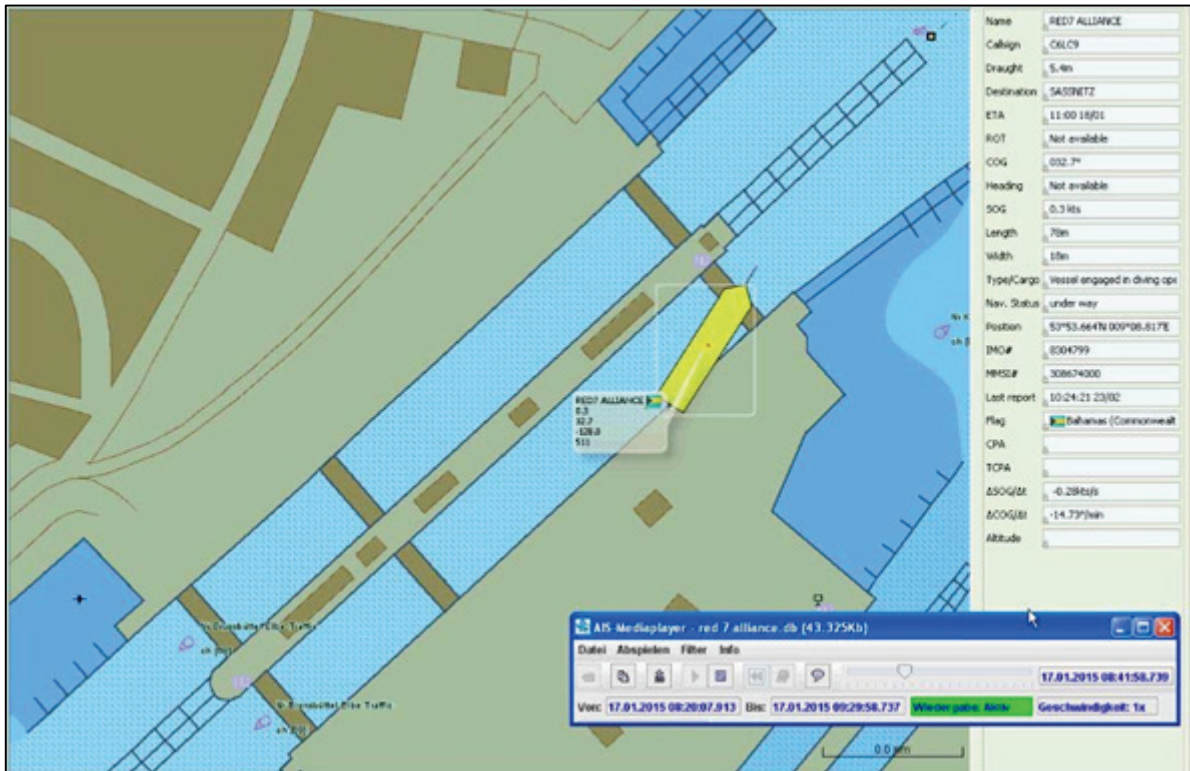
Abbildung 18: AIS-Darstellung der Kollision

Aus beiden Datenbasen wurde das gesamte Manöver vom Einlaufen in das Leitwerk bis zur Kollision nachvollzogen. Für ausgewählte Positionen des Schiffes wurden die wesentlichen Daten (Bordzeit, Position, Geschwindigkeit über Grund, Kurs über Grund und Beschleunigungen) tabellarisch zusammengestellt.
