Untersuchungsbericht 203/15

**Sehr schwerer Seeunfall**

**Tödlicher Personenunfall  
an Bord des FK ORTEGAL TRES  
am 27. Mai 2015 vor den Shetland Inseln**

20. Mai 2016

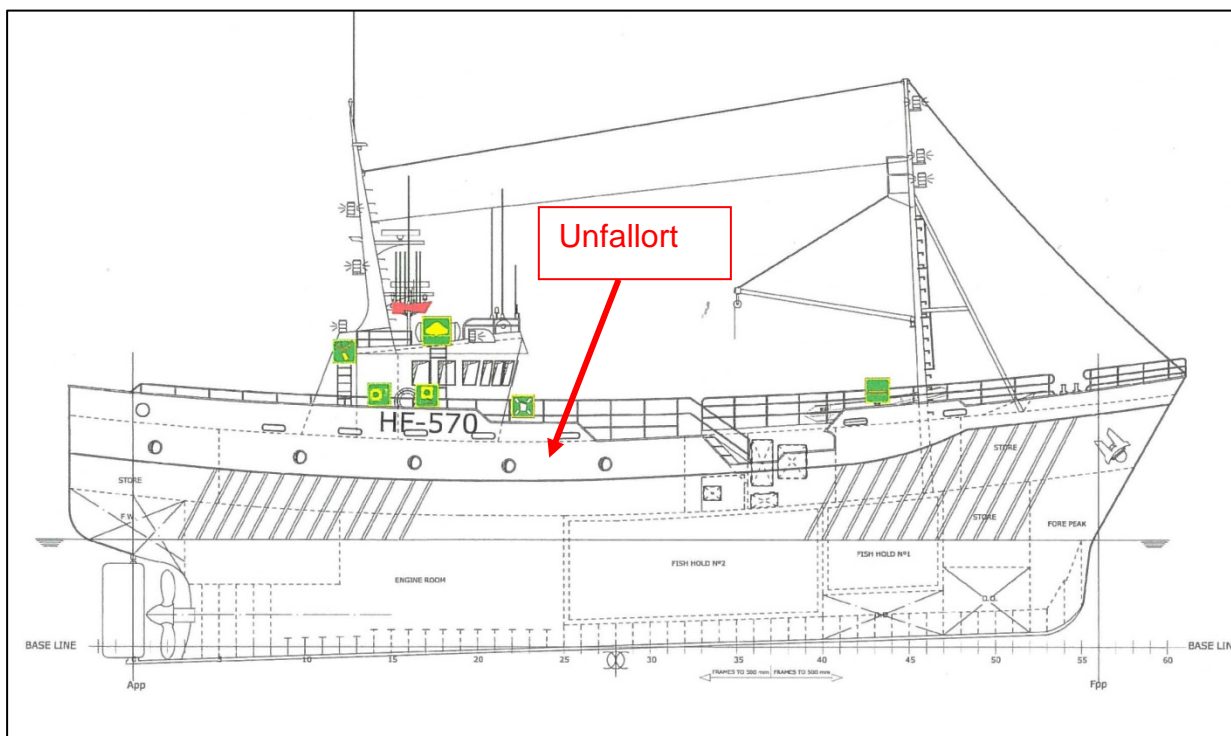
Abbildung 3: Auszug Generalplan, Seite

Der Fischkutter ORTEGA TRES befand sich am 27. Mai 2015 mit 17 Besatzungsmitgliedern an Bord auf einer Fangreise westlich der Shetland Inseln. Auf der Brücke befand sich der 1. Offizier und der Chief-Ingenieur, während der Kapitän sich wachfrei in seiner Kammer aufhielt. Zwei Besatzungsmitglieder waren auf Backbordseite, gegenüber der Kammer des Verunfallten, und 3 Besatzungsmitglieder im untersten Deck achtern in den Kammern. Der Verunfallte wurde zuletzt gegen 20:30 Uhr beim Abendessen gesehen und hielt sich dann in der Kammer auf Steuerbordseite, Spant 26-32, auf.

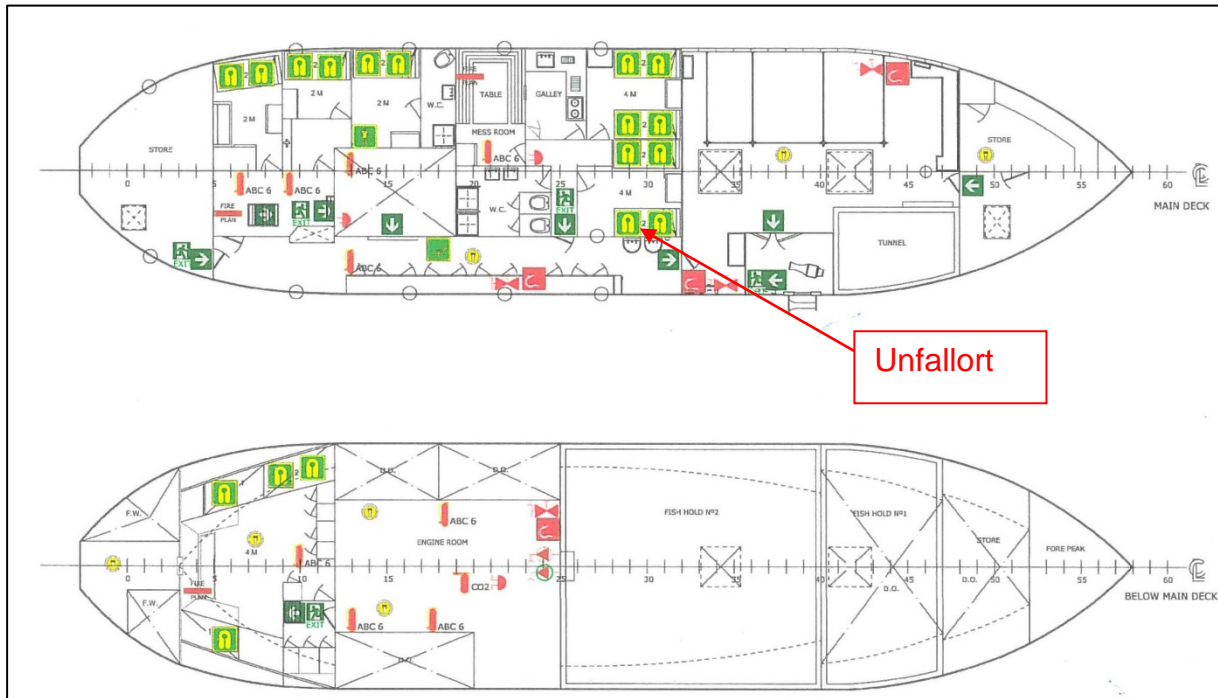
Abbildung 4: Auszug Generalplan, Draufsicht

Im vorderen Fischverarbeitungsraum, vor Spant 32, waren 8 Besatzungsmitglieder mit der Fischverarbeitung beschäftigt, als gegen 21:30 Uhr bemerkt wurde, dass aus einem Lüfter aus den Kammern Rauch quoll. Der Kapitän wurde umgehend geweckt, und der 1. Offizier und Chief-Ing sind ohne Atemschutz bis vor die Kammer auf Stb-Seite gegangen, aus der erheblicher Rauch quoll. Die Kammerbelüftung wurde ausgestellt. Einer der Matrosen, die sich auf BB-Seite in der Kammer aufhielten, kam zur Hilfe und die Tür wurde vorsichtig geöffnet. Der Matrose warf eine feuchte Decke auf den sichtbaren Brandherd und im weiteren Verlauf zog er das in der unteren Kojeliegende Besatzungsmitglied aus der Kammer. Ca. 5-10 min nach dem Bemerkten des Rauchs wurde der Brandherd mit zwei Feuerlöschern gelöscht. Parallel dazu wurde der Verunfallte in dem Stb-Gang nach vorne gebracht und mit den Wiederbelebensmaßnahmen durch den 1. Offizier begonnen. Diese Maßnahmen wurden nach ca. 5 min erfolglos eingestellt.
