Untersuchungsbericht 330/13

Schwerer Seeunfall

**Kollision zwischen TMS CORAL IVORY und
MS SIDERFLY am 28. Oktober 2013 im
Nord-Ostsee-Kanal**

15. März 2016

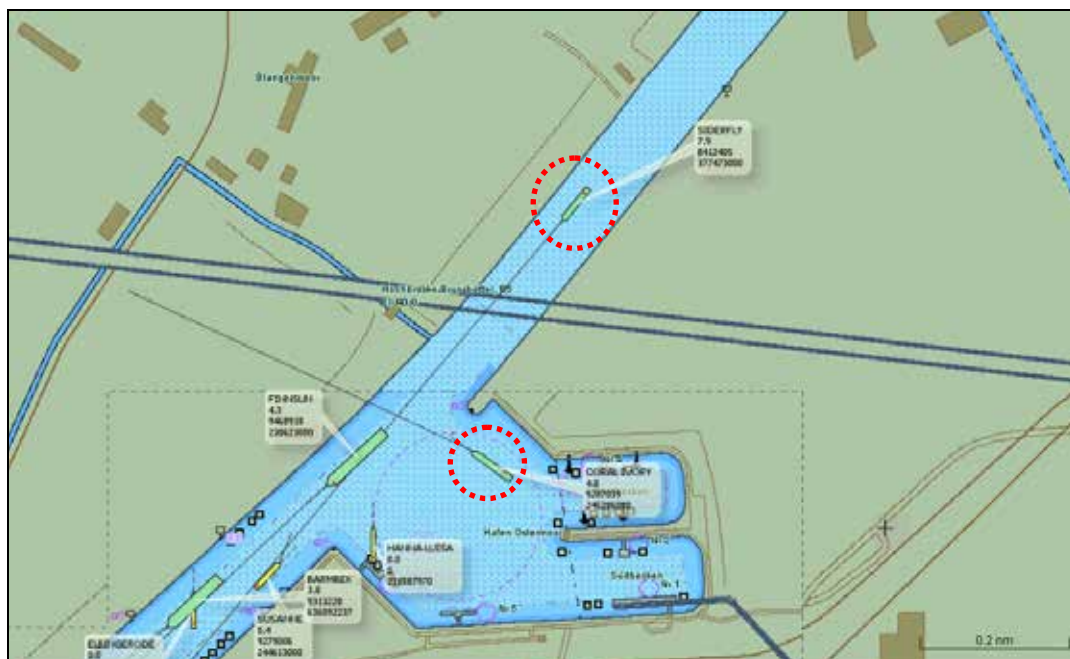
Abbildung 13: Verkehrssituation gemäß AIS um 02:54:30 Uhr

Die AIS-Situation ca. 3,5 Minuten nach dem Beginn des Ablegemanövers (**Abb. 13**) lässt erkennen, dass die CORAL IVORY offenbar plant, in einer relativ engen Distanz zum östlich der Hafenausfahrt befindlichen Molenkopf in den NOK einzudrehen. Die FINSUNN passiert soeben die Hafenausfahrt. Die Distanz zur SIDERFLY beträgt zu diesem Zeitpunkt noch ca. 0,5 Seemeilen.

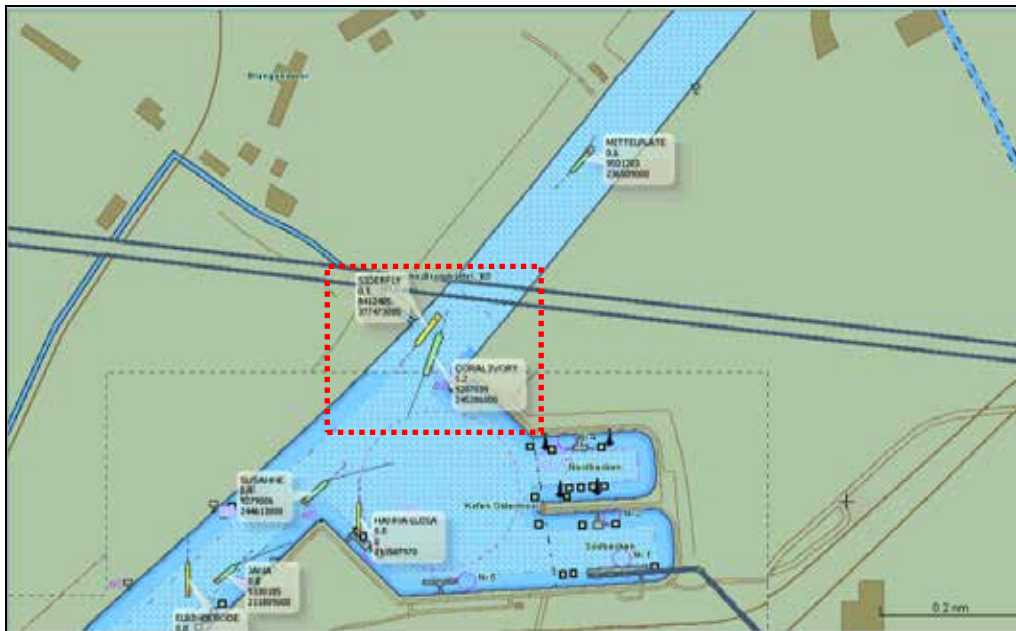
Die **Abbildungen 18, 19 und 20** dienen der Veranschaulichung der verschiedenen Etappen des dem Zusammenstoß nachgelagerten Fahrtverlaufes der beiden Kollisionsgegner. Dabei wird aus den **Abbildungen 19 und 20** ersichtlich, dass die **SIDERFLY** nach der Kollision ca. 0,3 Seemeilen nach Osten trieb, bevor es dank des zwischenzeitlichen Ankermanövers und mit Schlepperhilfe gelang, das Schiff an der nördlichen Kanalböschung endgültig zum Stehen zu bringen und parallel zur Uferböschung zu fixieren.

**Abbildung 18: Verkehrssituation gemäß AIS gegen 03:04 Uhr
(Die CORAL IVORY hat sich von der SIDERFLY gelöst)**

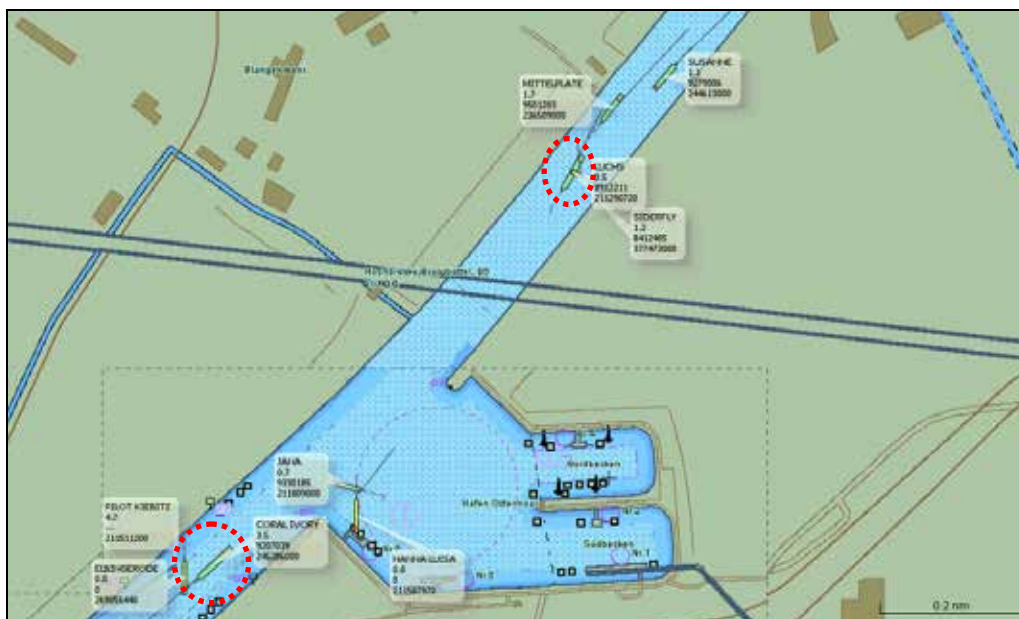
**Abbildung 19: Verkehrssituation gemäß AIS gegen 03:30 Uhr
(Die CORAL IVORY kurz vor dem Erreichen des Notliegeplatzes.)**

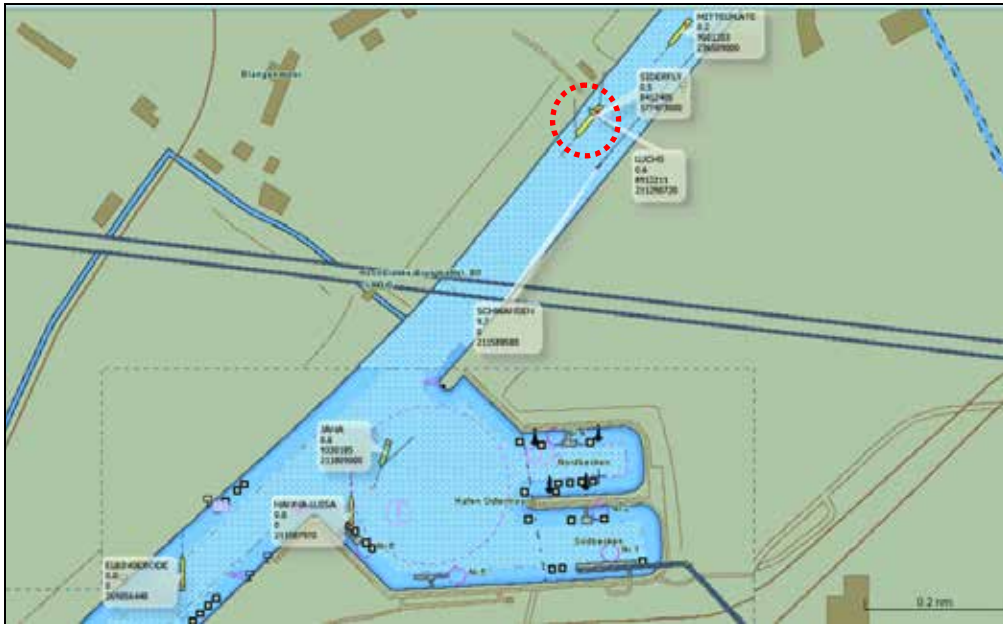
**Abbildung 20: Verkehrssituation gemäß AIS gegen 03:40 Uhr
(Das Vertreiben der SIDERFLY ist endgültig gestoppt.)**

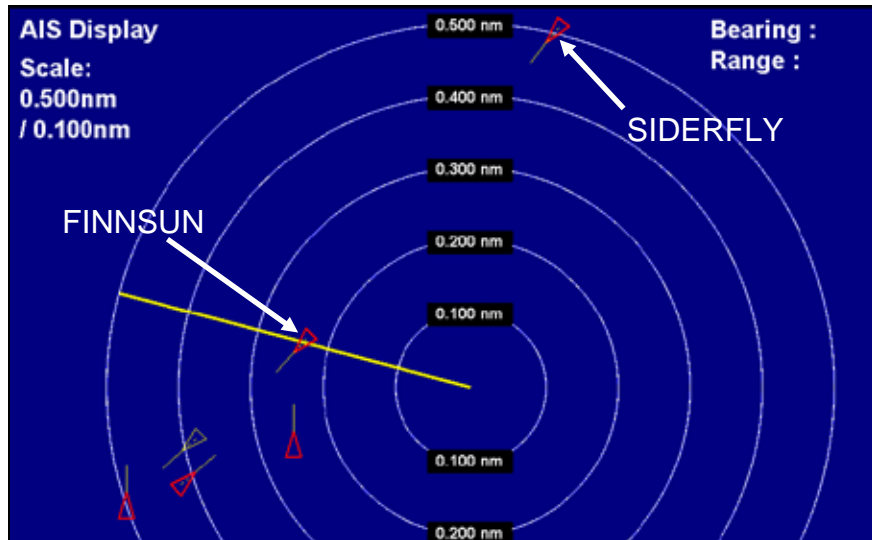
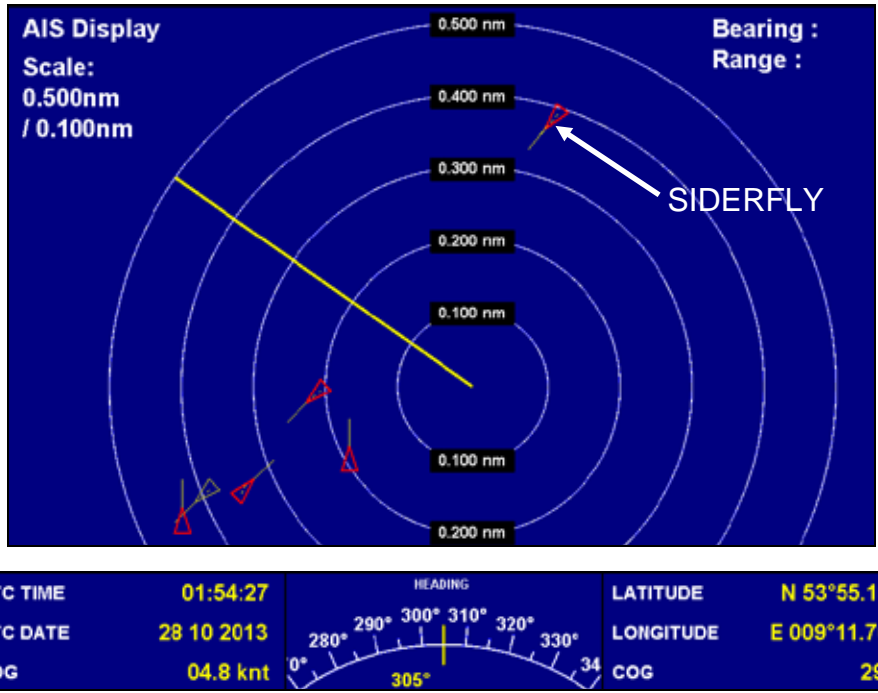
Einen sehr guten Überblick über die Kollisionsentwicklung ermöglichen die AIS-Aufzeichnungen des S-VDR der CORAL IVORY. Die für den Bericht ausgewählten und für sich selbst sprechenden Screenshots (**Abb. 32 ff.**) aus der Replay-Software veranschaulichen den Kursverlauf der CORAL IVORY in den letzten drei Minuten vor dem Zusammenstoß mit der SIDERFLY und geben darüber hinaus Auskunft über weitere GPS-basierte Track-Daten des Schiffes. Bezüglich der SIDERFLY ist zunächst nur deren Kurslinie erkennbar. Erst ab ca. 02:55:00 Uhr (vgl. **Abb. 35 ff.**) liefert der S-VDR weitere, die SIDERFLY betreffende Track-Daten.²⁵

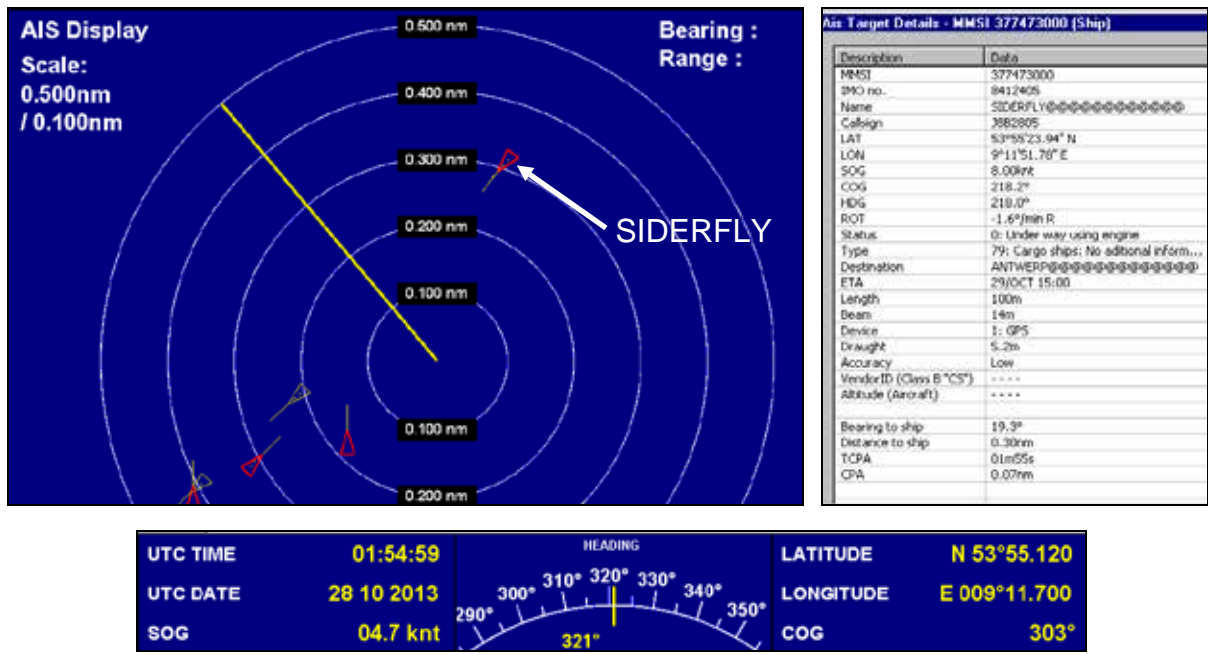
Aus den ab ca. 02:55 Uhr verfügbaren „AIS Target Details“ (vgl. den rechten oberen Kasten in den **Abbildungen 35 ff.**) lässt sich ablesen, dass die SIDERFLY in den letzten 1,5 Minuten vor der Kollision ihr Heading ausgehend von 218° kontinuierlich, die äußerst begrenzten Möglichkeiten im Kanal maximal ausnutzend, bis ca. 20 Sekunden vor der Kollision auf 223° änderte.²⁶ Unmittelbar vor dem Zusammenstoß betrug das wahrscheinlich dem Manöver des letzten Augenblicks geschuldete Heading der SIDERFLY sogar 230° (vgl. **Abb. 39**).
