## Untersuchungsbericht 34/16

**Schwerer Seeunfall**

**Festkommen  
der CSCL INDIAN OCEAN  
auf der Elbe  
am 3. Februar 2016**

14. Oktober 2016

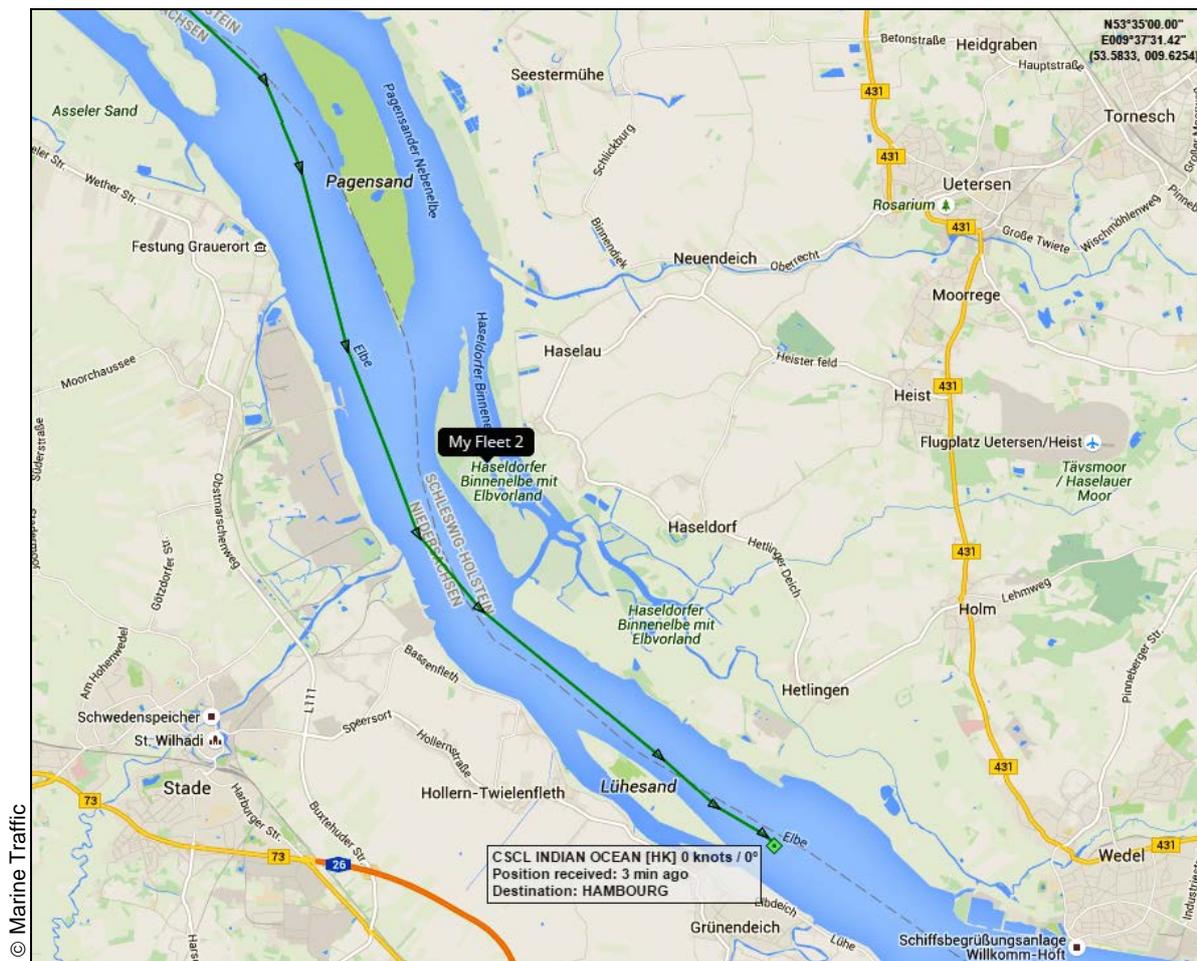
Abbildung 5: Fahrtverlauf bis zum Festkommen

Trotz der inzwischen rückwärts arbeitenden Schraube verstärkte sich der Backborddreh zunehmend. Inzwischen hatte die Schiffsführung veranlasst, dass ein Besatzungsmitglied zum Rudermaschinenraum lief, um vor Ort die Ruderanlage zu resetten. Die Abweichung von der Kurslinie betrug schließlich etwa 20°, als die Lotsen um 22:15 Uhr erfuhren, dass das Ruder wieder funktionierte. Sofort empfahl der Lotse HART STEUERBORD und HALBE VORAUS. Das Schiff reagierte auf das Ruder und es bestand kurzzeitig Hoffnung, eine Grundberührung doch vermeiden zu können. Während der erste Lotse Radar und Conning beobachtete, behielt der zweite Lotse von der Nock aus die Tonne 116 im Auge.

Um 22:20 Uhr zeigten alle Geschwindigkeitsmesser 0 kn an, die CSCL INDIAN OCEAN hatte sich südlich der Tonne 116 fest gefahren.

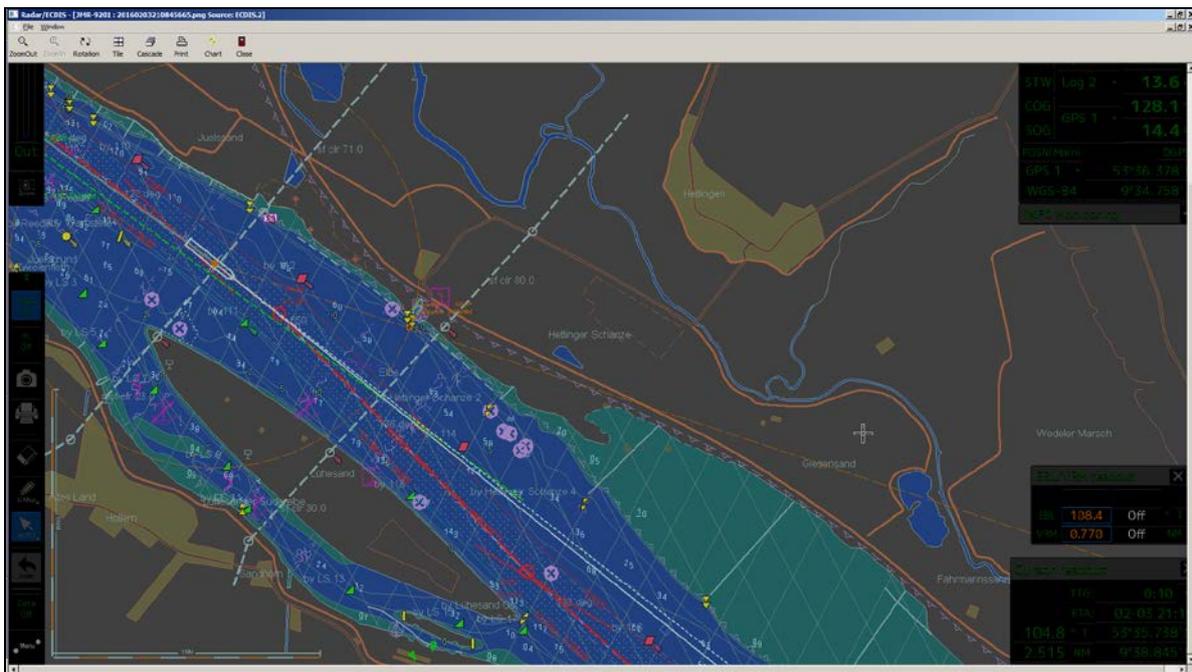
Abbildung 6: 22:08:51 Uhr - Beginn Passage der ersten Hochspannungsleitung

Die aufgezeichneten ECDIS-Daten zeigen deutlich, dass das Großcontainerschiff, kurz vor dem ersten akustischen Alarm auf der Brücke, die erste von zwei Hochspannungsleitungen bei Lühesand passierte. Laut Seekarte steht hier bei mittlerem Hochwasser eine freie Höhe zwischen Wasseroberfläche und Hochspannungsleitung von 80 m zur Verfügung. Da die CSCL INDIAN OCEAN einschließlich der Antennenanlage auf dem Peildeck ca. 69,0 m hoch ist, blieb abzüglich des aktuellen Tiefgangs von 12,1 m eine Höhe über der Wasserlinie von ca. 56,9 m. Dies bedeutet einen Abstand zur Hochspannungsleitung von ca. 23 m. Dieser Abstand wird aber von Experten, welche die BSU zu dieser Frage konsultierte, als völlig ausreichend angesehen, so dass ein elektromagnetischer Einfluss auf die technischen Anlagen des Schiffes ausgeschlossen werden kann, und es sich hier um ein zufälliges Zusammentreffen der Ereignisse handelt (siehe Abbildung 6 und Abbildung 7).

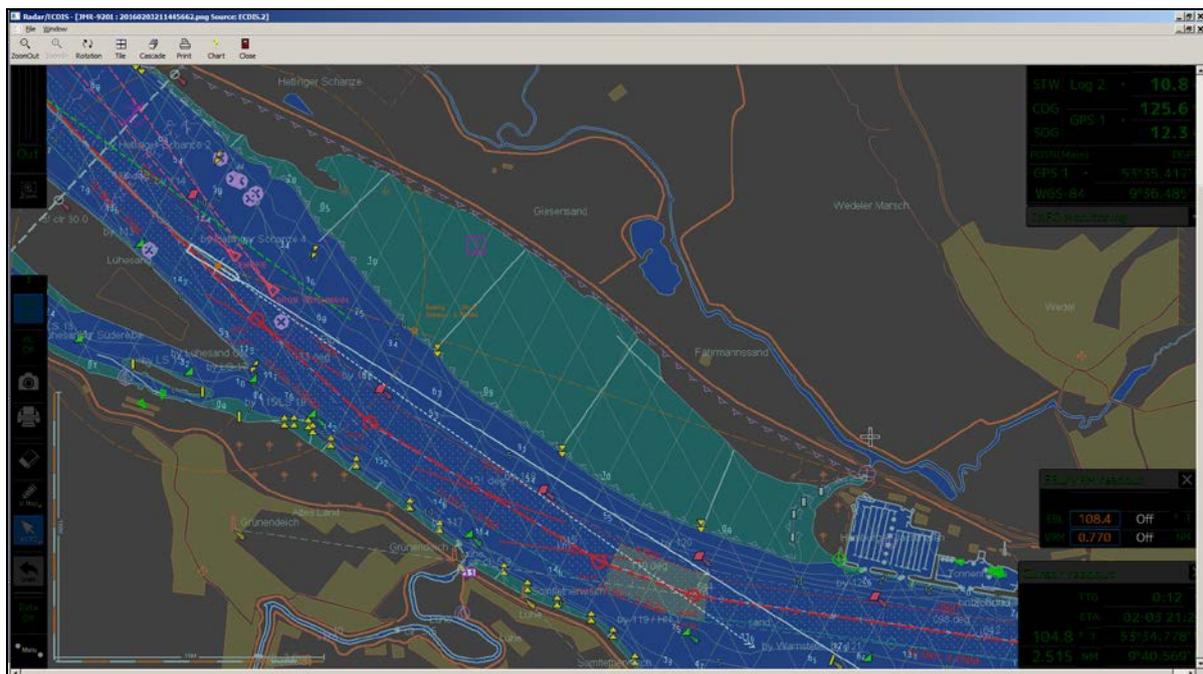
Abbildung 10: 22:15:00 Uhr – Ruder arbeitet wieder, dichteste Annäherung des Gegenverkehrs

Um 22:15 Uhr ist zu hören, wie die Lotsen darüber informiert werden, dass das Ruder wieder arbeitet. Daraufhin empfiehlt der 1. Lotse sofort HALBE VORAUS und HART STEUERBORD. Allerdings zeigten diese Manöver keine signifikante Wirkung mehr. Die Geschwindigkeit ist bereits auf  $v=12,5$  kn gesunken. Zum selben Zeitpunkt passierten die beiden entgegenkommenden Fahrzeuge MS EMPIRE und WSP-Boot BÜRGERMEISTER WEICHMANN die CSCL INDIAN OCEAN an ihrer Backbordseite.

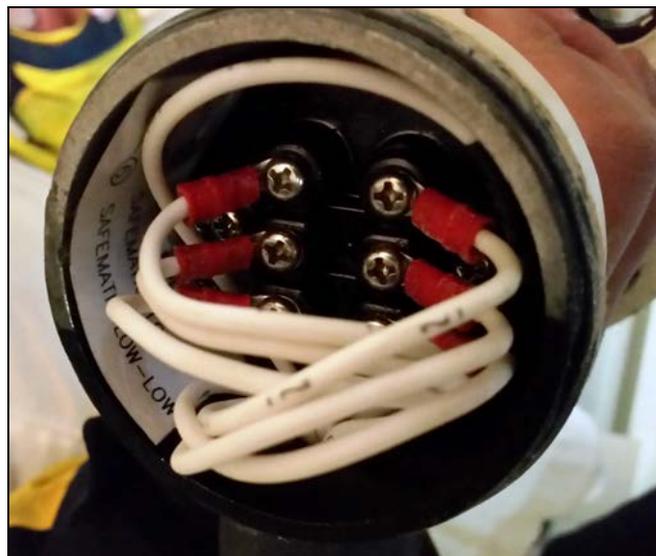
Abbildung 16: Kontaktpanel des Schwimmerschalters

Da es für eine Leckage keinerlei Nachweise gab, muss davon ausgegangen werden, dass es keine Undichtigkeit im Hydrauliksystem gegeben hat. Denkbar wäre nun noch eine Fehlfunktion des Schwimmerschalters. Dieser wurde vom Sachverständigen im Auftrag der BSU am 11. Februar 2016 komplett auseinander genommen und durchgemessen. Abbildung 16 zeigt das saubere Kontaktpanel des Schwimmerschalters. Es konnten aber keine Fehler festgestellt werden. Der Schwimmerschalter arbeitete normal.
