Bundesstelle für Seeunfalluntersuchung
Federal Bureau of Maritime Casualty Investigation
Bundesoberbehörde im Geschäftsbereich des Bundesministeriums
für Verkehr und digitale Infrastruktur

Untersuchungsbericht 36/14

Schwerer Seeunfall

**Kollision der WES JANINE mit der STENBERG
auf der Nordwest-Reede vor Brunsbüttel am
16. Januar 2014**

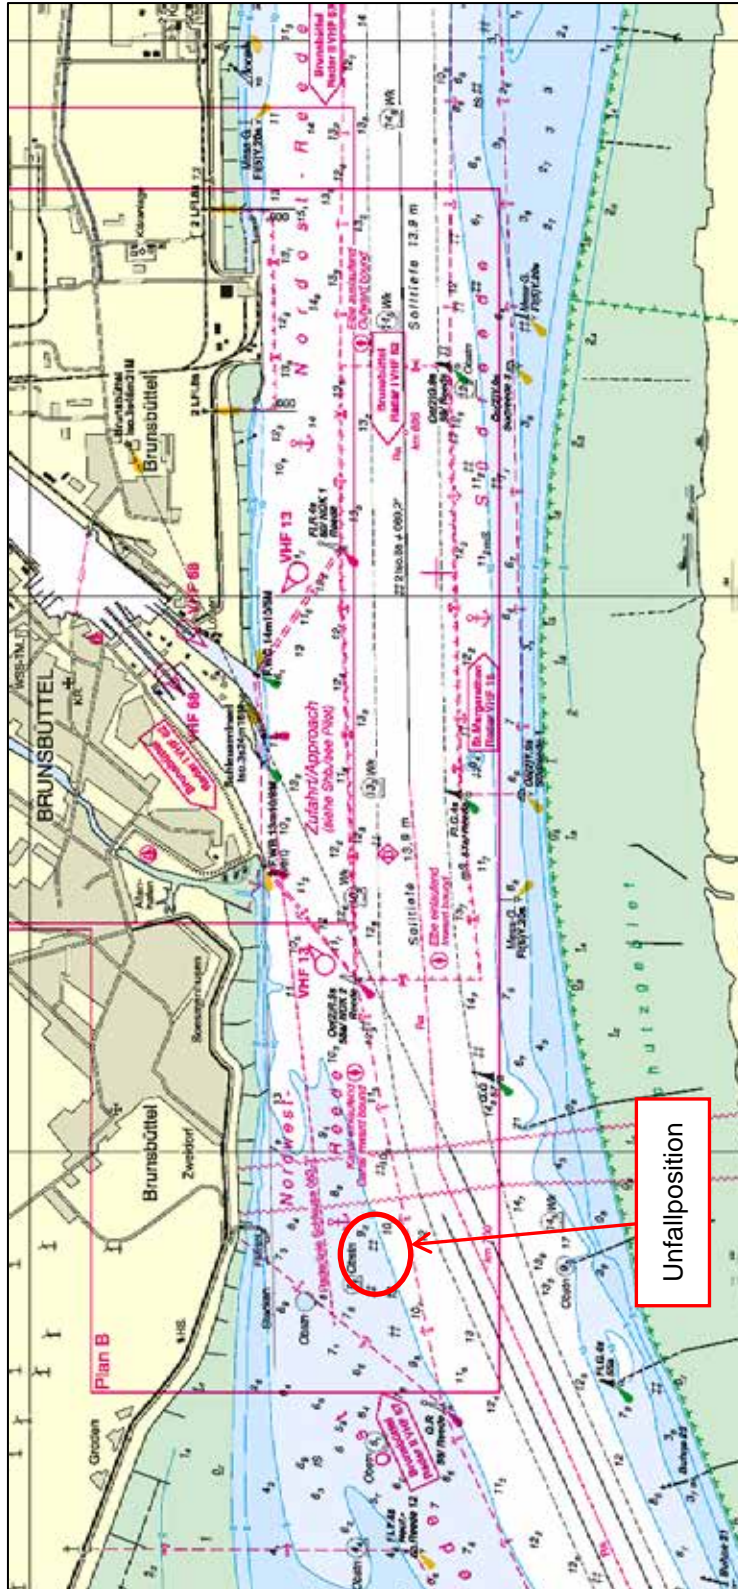
Abbildung 3: Seekarte mit Unfallposition

Im Gebiet vor der Schleuse Brunsbüttel stehen vier Reeden zur Verfügung (siehe Abbildung 3). Drei der Reeden sind allerdings nur eingeschränkt nutzbar⁷:

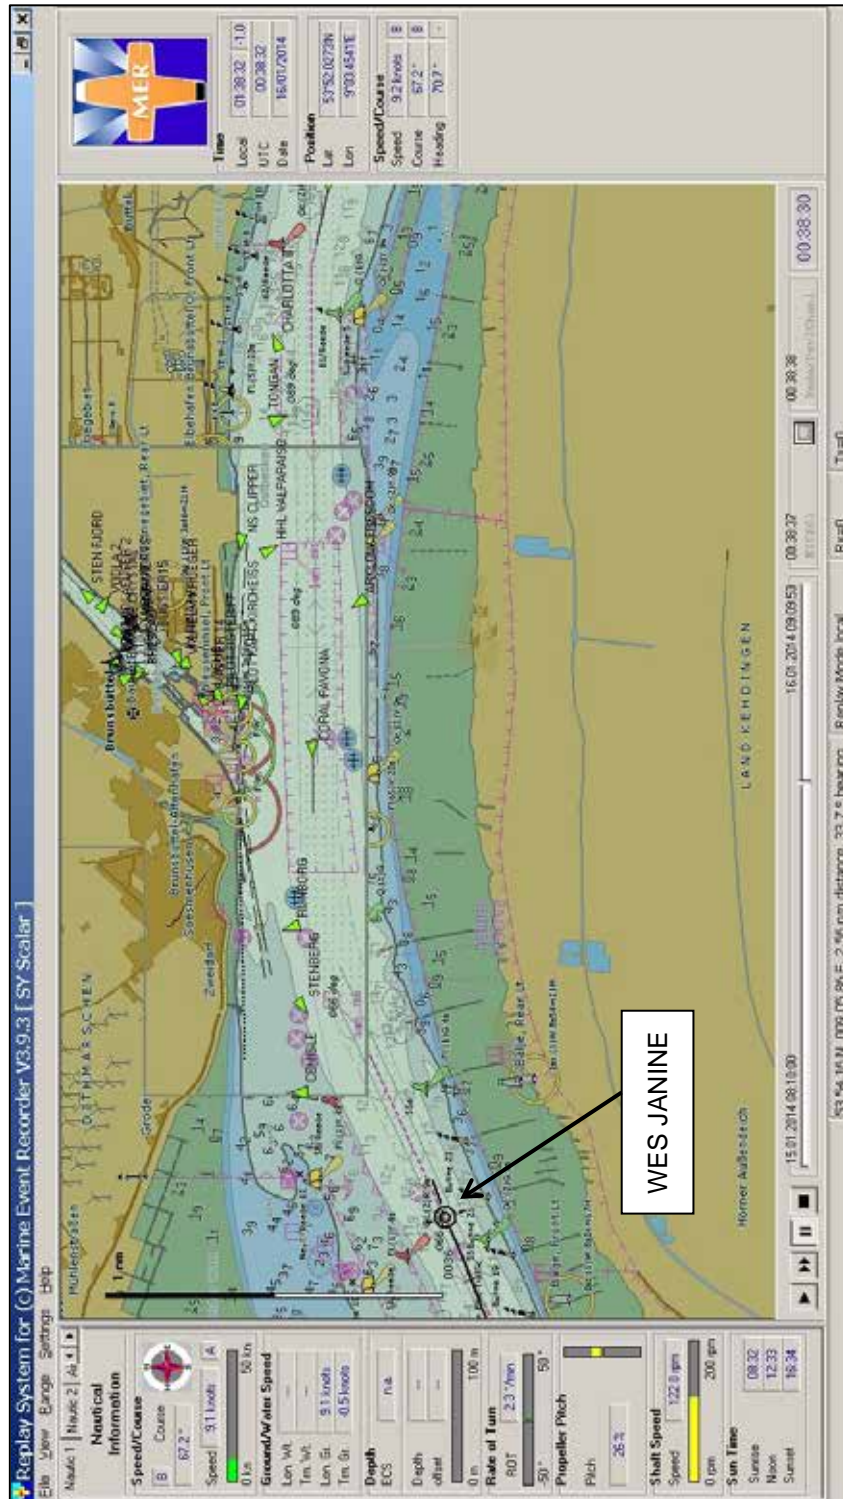
Abbildung 8: Übersicht über die Belegung der Reeden

Als sich die WES JANINE der Nordwest-Reede näherte, ankerten dort nur die STENBERG und die RIJNBORG. Nahe der Grenze zwischen der Neufeld-Reede Ost und der Nordwest-Reede befand sich ferner die CEMISLE.

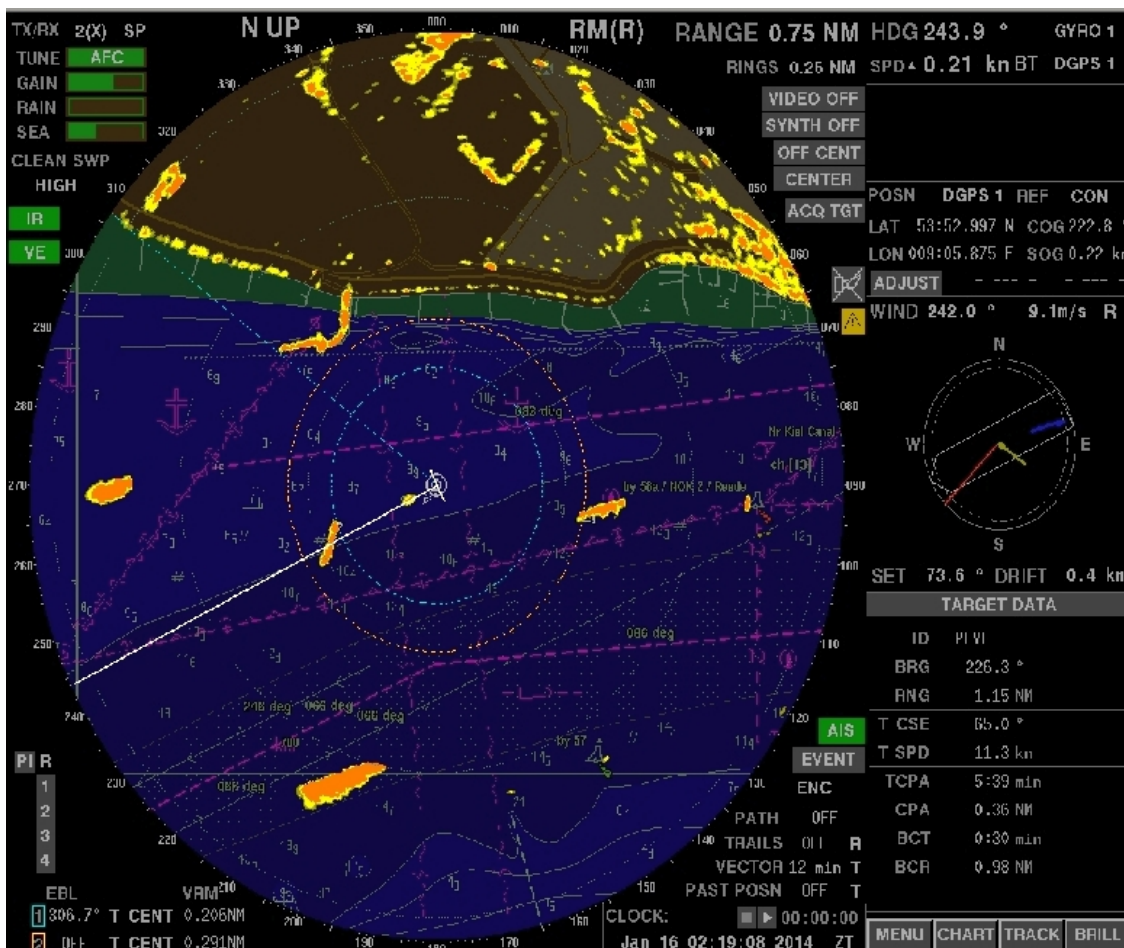
Abbildung 10: WES JANINE – Radar 2, Radarbild 02:19 Uhr²

Bei der Annäherung an die Reede schlug der Lotse der WES JANINE der Schiffsführung zwei alternative Ankerpositionen vor. Den Untersuchern ist nicht bekannt, auf welche Position sich der Alternativvorschlag bezog. Für die Annäherung waren die Radargeräte auf den Bereich 1,5 sm bzw. 0,75 sm geschaltet. Beim Befahren der Reede waren dann beide Radargeräte in den 0,75 sm-Bereich geschaltet. Beide Geräte arbeiteten in der Betriebsart Nord stabilisiert, relative Bewegung, zentrierte Darstellung. Beide Radargeräte unterstützten die Navigation, da auf ihren Anzeigen Tiefenangaben, Reedegrenzen und andere Informationen eingeblendet waren. Radar 2 stellte darüber hinaus die Tiefenlinien mehrfarbig dar. Nachdem das Ankermanöver abgeschlossen war, wurden die veränderlichen Entfernungsmessringe (VRM) und die elektronische Peillinie (EBL) des Radargerätes 2 entsprechend eingestellt, um sie für die Kontrolle der Position bzw. der Abstände zu den benachbarten Ankerliegern zu nutzen (Abbildung 10). Der Abstand zur STENBERG betrug dabei 0,206 sm, der Abstand zur RIJNBORG 0,291 sm. Die elektronische Peillinie war auf die westliche Ecke des Fähranlegers gelegt worden (Radarpeilung 306,7°). Am Radargerät 1 wurden keine entsprechenden Einstellungen vorgenommen.

Laut Logbuch ankerte das Schiff auf der Position $\phi 53^{\circ} 52,9'N \lambda 009^{\circ} 5,9'E$. Dadurch hätte sich das Schiff in einem Bereich mit Kartentiefen größer als 10 Meter befunden und auf ca. 10,8 m Kartentiefe geankert. Tatsächlich ankerte das Schiff auf der Position $\phi 53^{\circ} 52,997'N \lambda 009^{\circ} 5,875'E$ (siehe Abbildung 10) und damit nördlich der 10 Meter-Tiefenlinie auf ca. 9,2 m Kartentiefe.

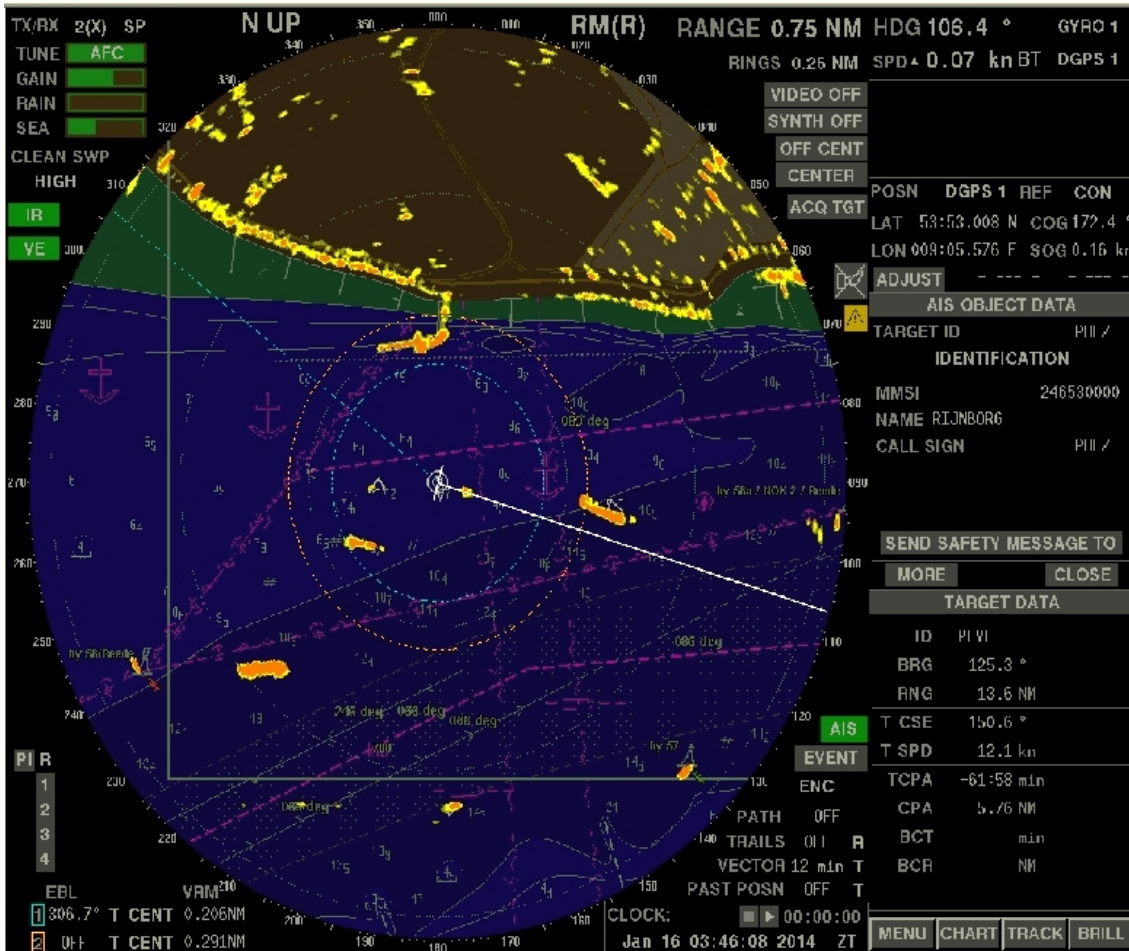
Abbildung 11: WES JANINE – Radar 2, Radarbild 03:46 Uhr

Entfernungsmessringe bzw. des Peilstrahls. Dennoch konnten die veränderlichen Entfernungsmessringe weiterhin zur Beobachtung und Einschätzung der Situation dienen, da sie annähernd an einer Ecke des jeweiligen Radarechos lagen. Weitere technische Hilfsmittel, wie das Setzen eines Ankeralarms im GPS, wurden nicht genutzt.

Als nach dem Schwoien des Schiffes die Situation stabil erschien, verließ der Lotse nach einer Einweisung des Wachoffiziers tatsächlich um 03:56 Uhr die Brücke. Der auf der Brücke verbleibende Wachoffizier war im weiteren Verlauf mit Schreibarbeiten an einer Schreibmaschine beschäftigt. Ein Ausguck war anscheinend nicht auf der Brücke.

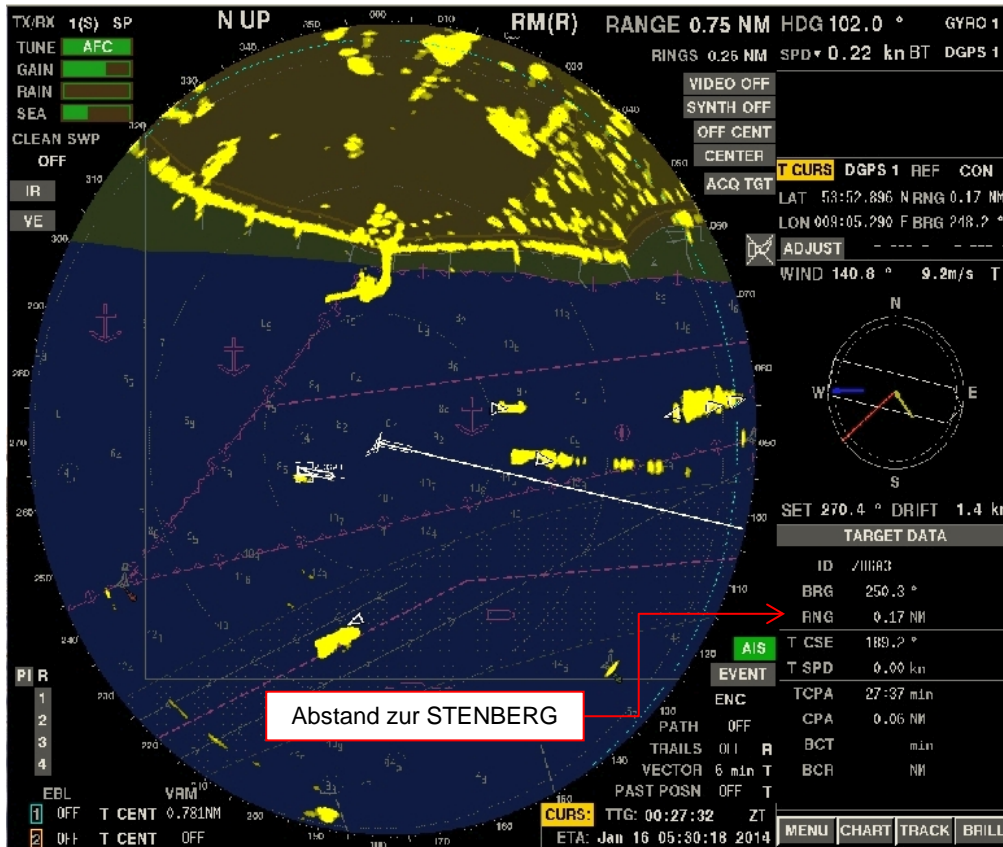
Abbildung 13: WES JANINE – Radar 1, Radarbild 05:02 Uhr

Die WES JANINE fing gegen 04:50 Uhr an zu driften. Das war neben der Veränderung der Lage der Entfernungsmessringe zu den Referenzobjekten auch an der Zunahme der Geschwindigkeit in der Radaranzeige ersichtlich. Auch der eingblendete Bewegungsvektor zeigte beständig in die Richtung der STENBERG. Um 05:02 Uhr nahm der Wachoffizier offensichtlich eine Veränderung der Ankerposition wahr. Das führte dazu, dass er im Radargerät 1 die STENBERG als ein zu verfolgendes Radarecho auswählte (Abbildung 13). Weitere Maßnahmen erfolgten zunächst anscheinend nicht, obwohl die Geschwindigkeit (Driftgeschwindigkeit) des eigenen Schiffes noch zunahm und der Abstand zur STENBERG, der im Radargerät 1 als digitaler Wert angezeigt wurde, abnahm.

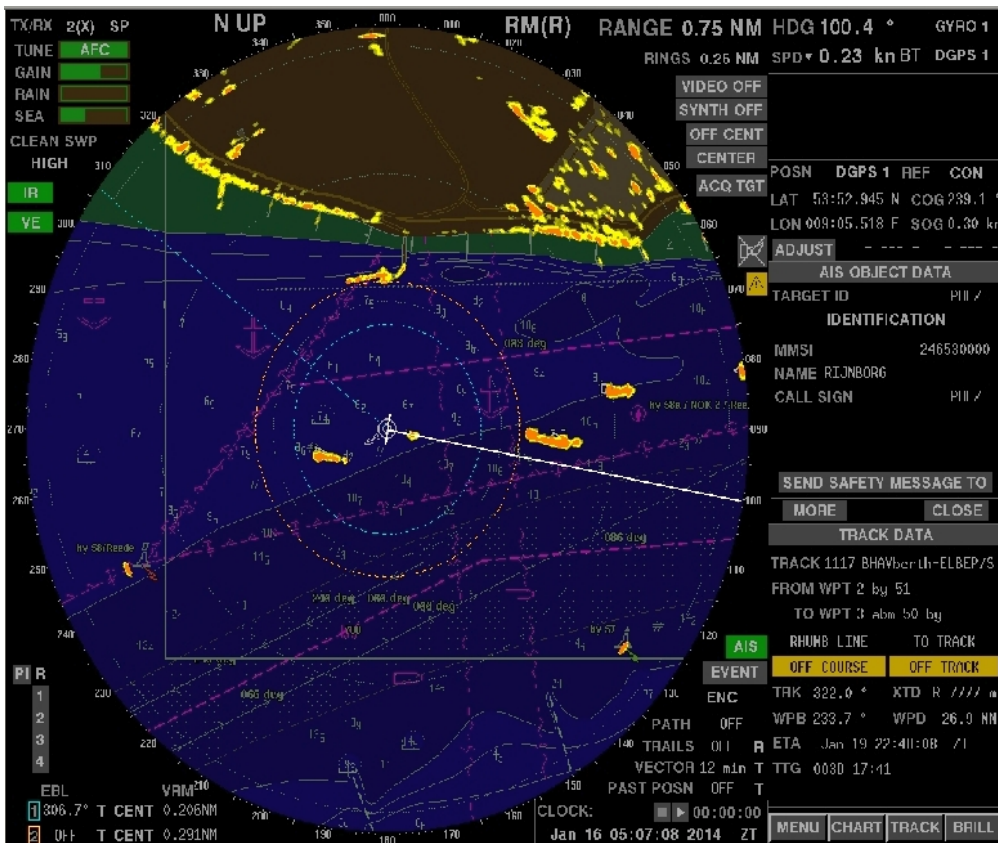
Abbildung 15: WES JANINE – Radar 2, Radarbild 05:07 Uhr

weiterhin auf 0,206 sm Abstand stehenden veränderlichen Entfernungsring 1 klar ersichtlich, dass eine Veränderung eingetreten war (Abbildung 15). Beide Ringe hatten sich von den Radarechos derart gelöst, dass ein Verdriften in Richtung der STENBERG zweifelsfrei zu erkennen gewesen wäre. Dennoch reagierte der Wachoffizier erst um 05:18 Uhr.
