Untersuchungsbericht 58/14

**Weniger schwerer Seeunfall**

**Kollision zwischen MS WILSON FEDJE und  
BMS JADE am 5. März 2014 im  
Hamburger Hafen**

8. September 2016

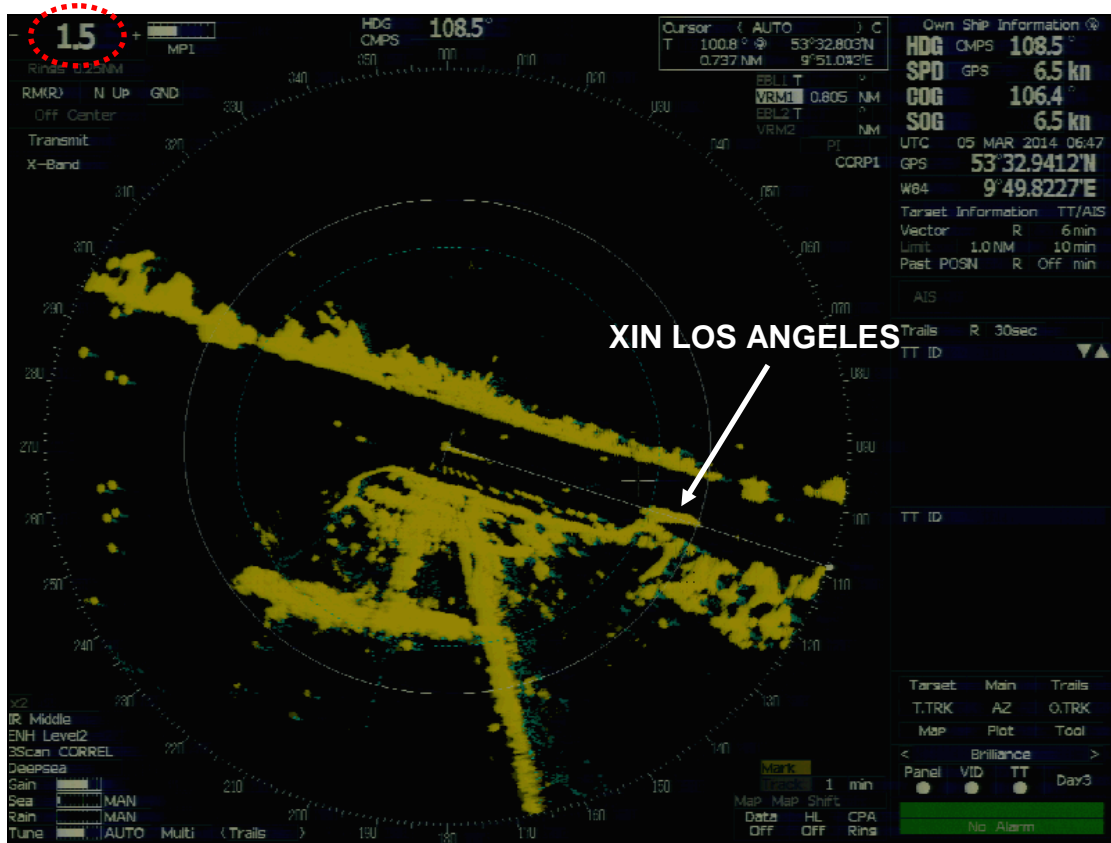
Abbildung 4: Radarbilddarstellung WILSON FEDJE (X-Band) um 07:47 Uhr (1)<sup>12</sup>

Auf **Abbildung 4**, die die Verkehrssituation aus der Radarperspektive der WILSON FEDJE um **07:47 Uhr**, also unmittelbar vor dem Lotsenwechsel zeigt, ist in einer Distanz von ca. 0,8 Seemeilen voraus das Radarecho des Großcontainerschiffes XIN LOS ANGELES erkennbar.<sup>11</sup> Dieses Fahrzeug befand sich mit Schlepperassistenz und einer Geschwindigkeit von ca. 6 Knoten ebenfalls elbaufwärts fahrend auf dem Weg zu seinem Liegeplatz im Hamburger Hafen. Nach dem Umschalten des Entfernungsbereichs des Radargerätes auf 0,75 Seemeilen verschwand das Echo der XIN LOS ANGELES zwangsläufig zunächst aus dem Radarbild (vgl. **Abb. 5**).

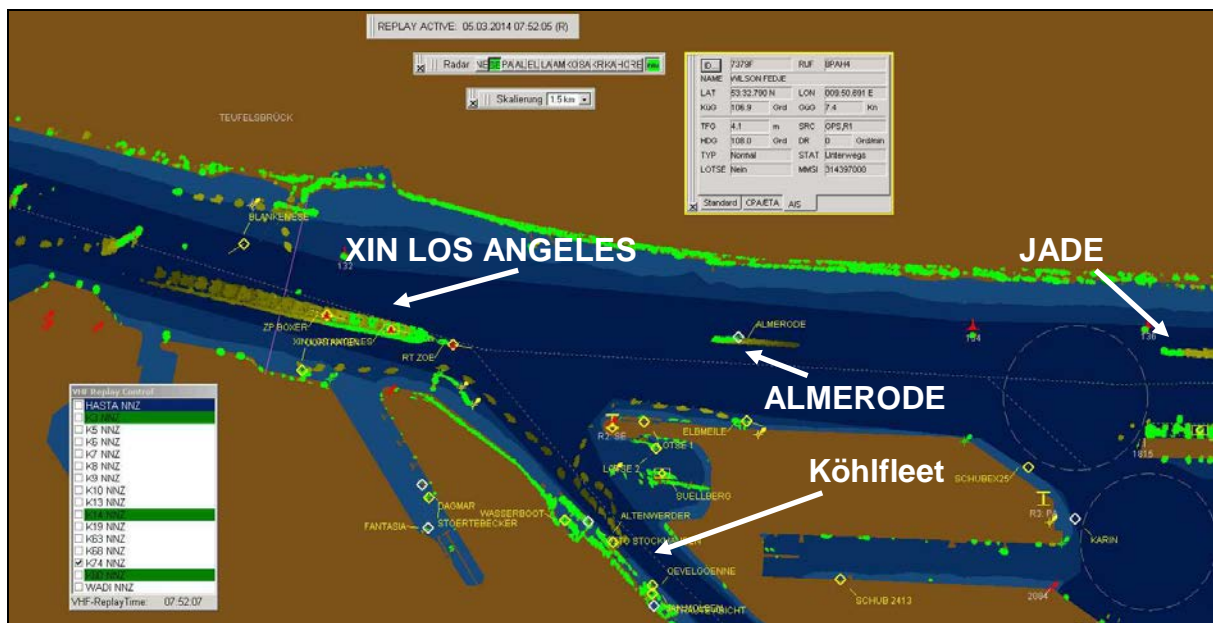
Abbildung 6: Radar-/AIS-Aufzeichnung der Nautischen Zentrale (07:52 Uhr)

Die nachfolgende, aus der Radar-/AIS<sup>16</sup>-Aufzeichnung der Nautischen Zentrale extrahierte **Abbildung 6**, zeigt die Positionen der für den Köhlfleet bestimmten ALMERODE und der in Richtung Köhlbrand fahrenden XIN LOS ANGELES kurz vor der vorstehend beschriebenen Absprache zwischen der WILSON FEDJE und der ALMERODE. Das Radarecho der JADE ist in diesem Moment am rechten Rand des aufgezeichneten Bildes zu sehen. Die WILSON FEDJE befand sich zur fraglichen Zeit noch links außerhalb des dargestellten Streckenabschnitts ca. 1,4 Seemeilen westlich der ALMERODE bzw. ca. 0,8 Seemeilen westlich der XIN LOS ANGELES.

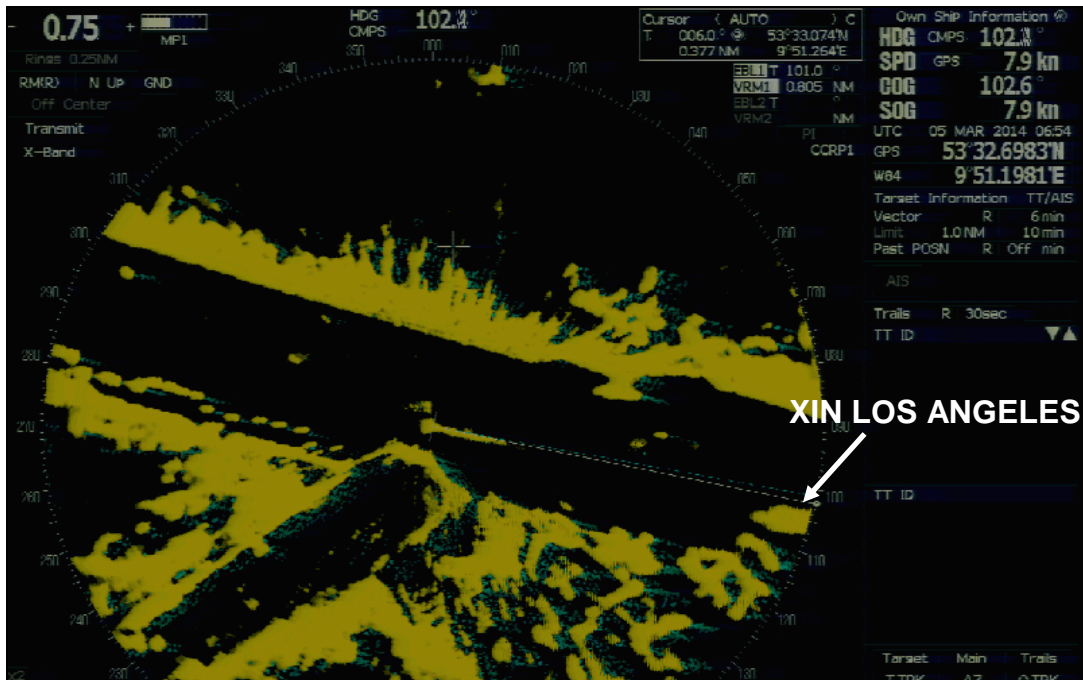
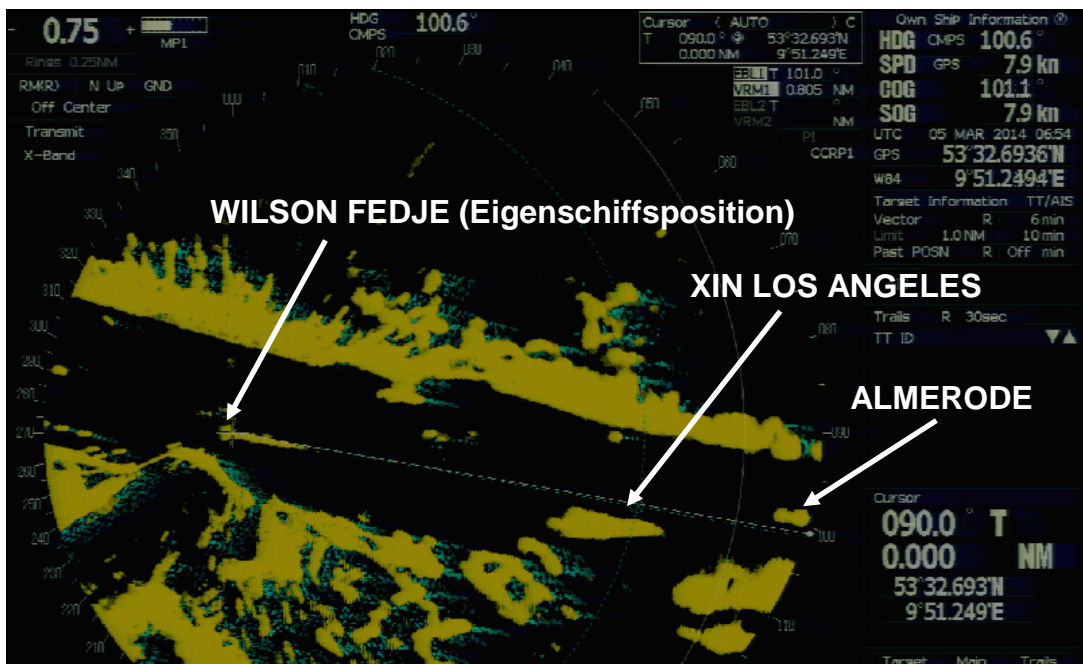
Darstellung der Eigenschiffsposition ergab sich für den Lotsen in der Folgezeit bei unveränderter Nutzung des 0,75 Seemeilen-Entfernungsbereiches in Vorausrichtung ein Radarsichtfeld von ca. 1,2 Seemeilen. Folgerichtig erschienen nun die Echos des vorausfahrenden Großcontainerschiffes XIN LOS ANGELES vollständig und der in Warteposition befindlichen ALMERODE erstmals auf dem Radarbildschirm (vgl. unten **Abb. 7 f.**).

Abbildung 7: Ausschnitt aus Radarbilddarstellung WILSON FEDJE (X-Band) um 07:54 Uhr (1)

Abbildung 8: Ausschnitt aus Radarbilddarstellung WILSON FEDJE (X-Band) um 07:54 Uhr (2)  
(nach dem Verschieben der Eigenschiffsposition nach links)

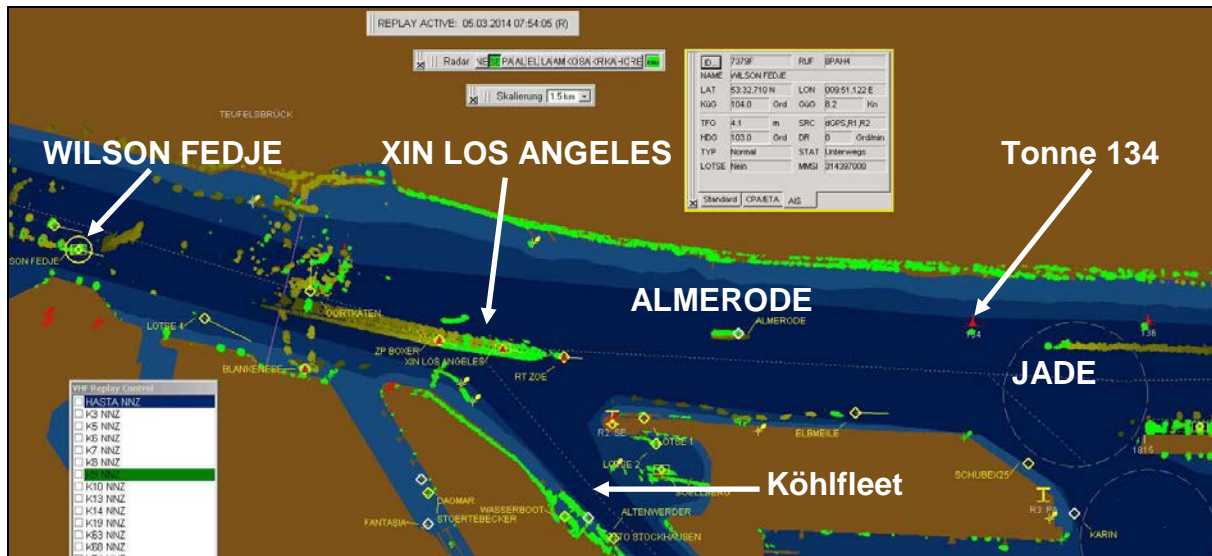
Abbildung 9: Radar-/AIS-Aufzeichnung der Nautischen Zentrale (07:54 Uhr)

Das Echo der JADE ist auch nach der Verschiebung der Eigenschiffsposition auf Grund der zu großen Distanz zwischen den beiden Fahrzeugen noch nicht auf dem Radarbild erkennbar. Aus der nachfolgenden, der Radar-/AIS-Aufzeichnung der Nautischen Zentrale entnommenen Darstellung der Verkehrssituation um ebenfalls **07:54 Uhr** ergibt sich beim Übertragen der einzelnen Referenzpunkte in eine Seekarte, dass zum genannten Zeitpunkt der Abstand zwischen der WILSON FEDJE und der JADE, die mangels AIS-Kennung (= nicht bestehende Ausrüstungspflicht) lediglich als Radarecho angezeigt wird, ca. 1,8 Seemeilen betrug (vgl. **Abb. 9**).

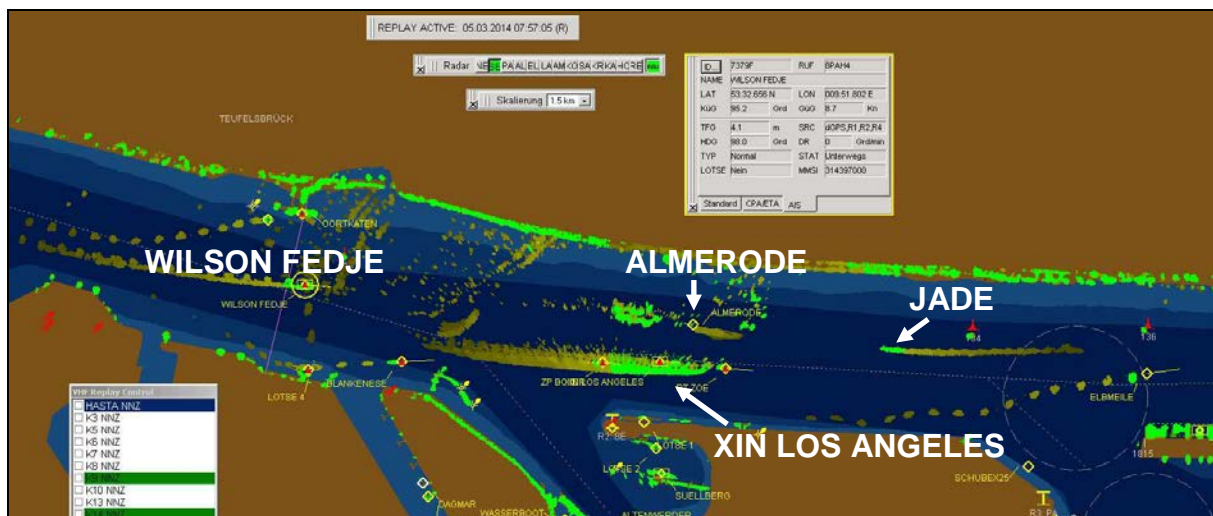
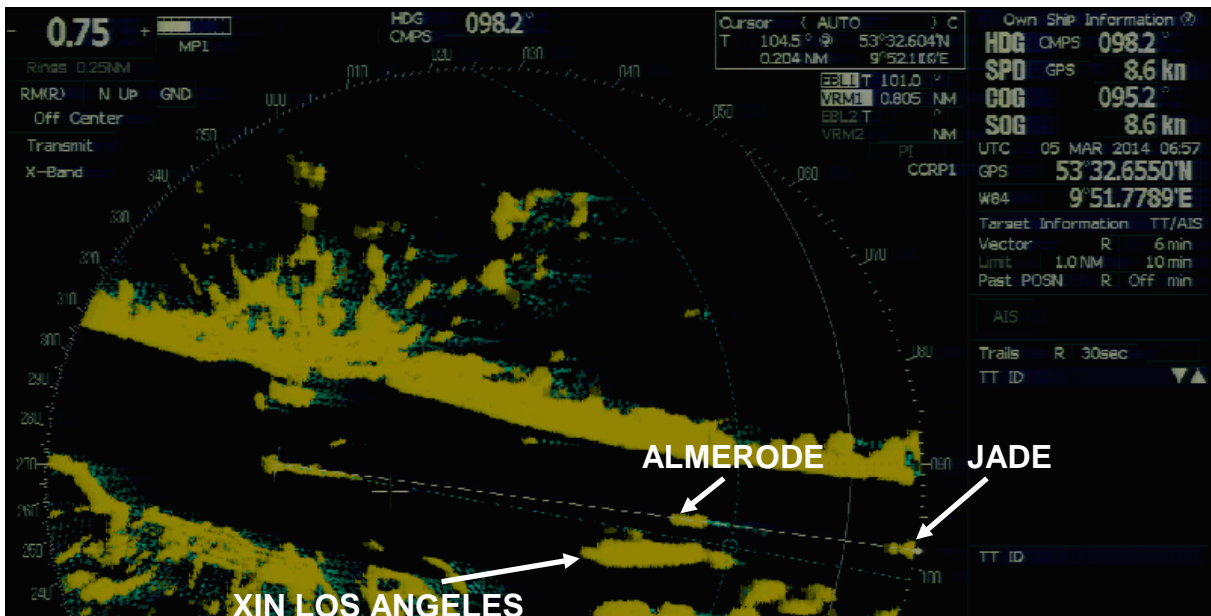
Die beiden nachfolgenden **Abbildungen 10 f.** zeigen die Verkehrssituation um **07:57 Uhr** aus der landseitigen Perspektive der Nautischen Zentrale bzw. korrespondierend aus Sicht des X-Band-Radars der WILSON FEDJE. Deutlich wird, dass die namentlich allseits noch unbekannte JADE exakt zu diesem Zeitpunkt in den Sichtbereich des Radargerätes des Lotsen der WILSON FEDJE gelangte.

Abbildung 10: Radar-/AIS-Aufzeichnung der Nautischen Zentrale (07:57 Uhr)

Abbildung 11: Ausschnitt aus Radarbilddarstellung WILSON FEDJE (X-Band) um 07:57 Uhr

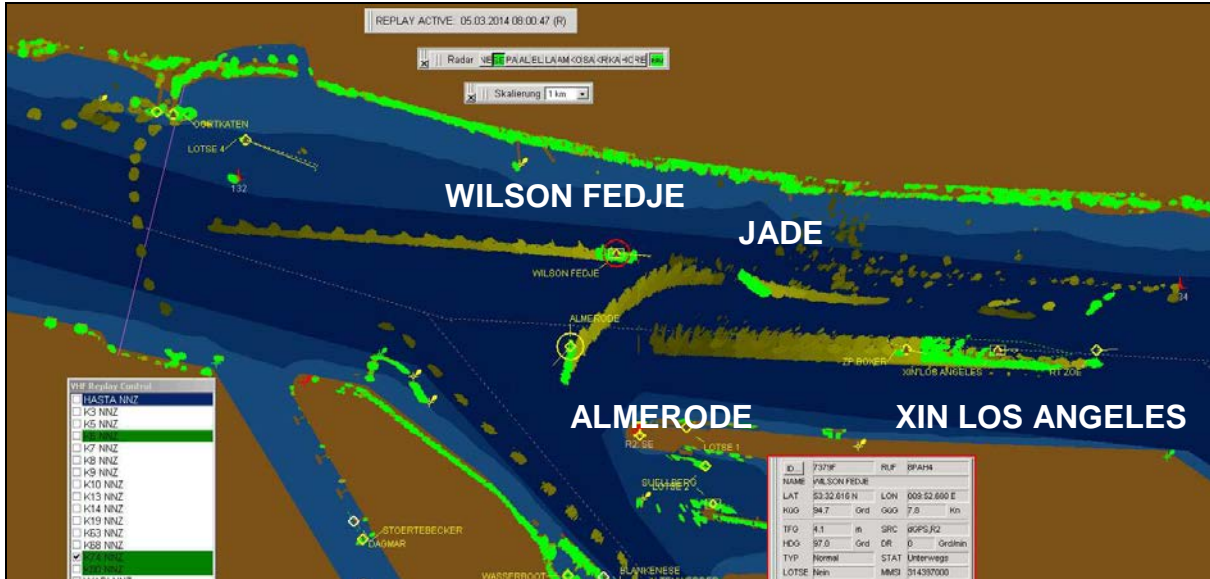
Abbildung 13: Radar-/AIS-Aufzeichnung der Nautischen Zentrale (08:01 Uhr)

Auf dem nachfolgenden Bildausschnitt der Aufzeichnung des Verkehrsgeschehens durch die Nautische Zentrale (vgl. **Abb. 13**) ist das Andrehen der namentlich nach wie vor unbekanntem JADE nach Steuerbord bei gleichzeitig annähernd konstantem Kursverlauf der WILSON FEDJE klar erkennbar.

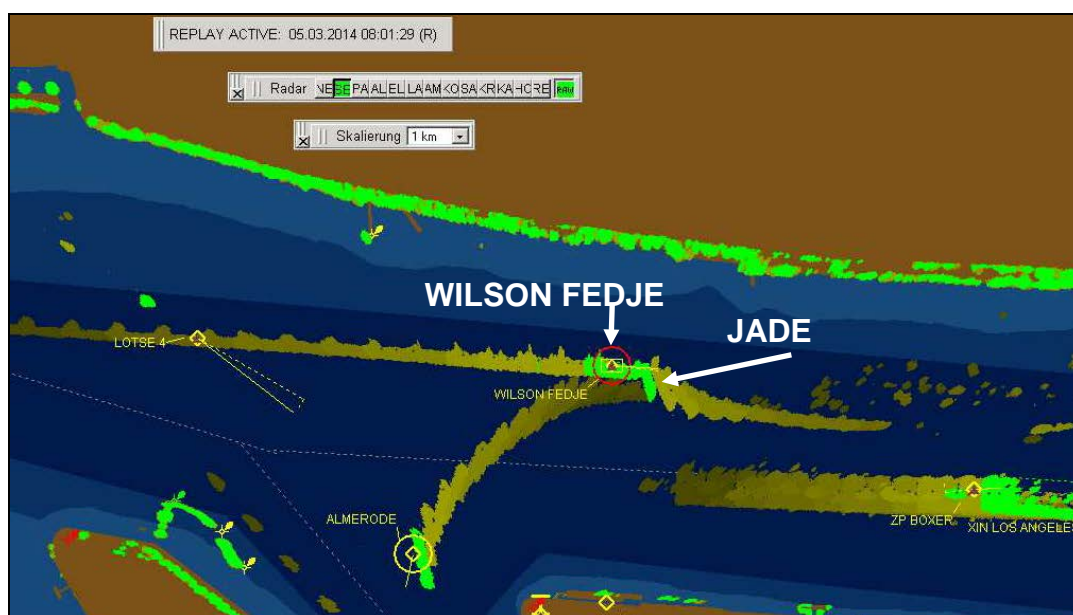
Abbildung 15: Radar-/AIS-Aufzeichnung der Nautischen Zentrale (08:01:29 Uhr)  
(Kollisionszeitpunkt)

Etwa zeitgleich mit der Erkennbarkeit der unmittelbaren Kollisionsgefahr im Radar soll die JADE auf der Brücke der WILSON FEDJE optisch, aber namentlich weiterhin unbekannt, in einer Entfernung von ca. 30 bis 40 Metern in Sicht gekommen sein. Etwa 15 Sekunden später (= zwischen **08:01 und 08:02 Uhr**) und ohne weitere dazwischenliegende, von der WILSON FEDJE ausgehende oder diese bzw. die JADE betreffende, Funkkommunikation auf Kanal 19 oder 74, sind in der Audioaufzeichnung des VDR von den Mikrofonen auf der Brücke erfasste Kollisionsgeräusche zu hören. Dementsprechend verschmelzen die Radarechos der WILSON FEDJE und der JADE zu diesem Zeitpunkt (vgl. **Abb. 15**). Die beiden Fahrzeuge stießen in diesem Moment trotz der zwischenzeitlich bereits eingeleiteten Kollisionsverhütungsmaßnahmen (Stopp- und anschließendes „Voll Zurück“-Manöver; keine Kursänderung) in einem Winkel von nahezu 90 Grad zusammen.

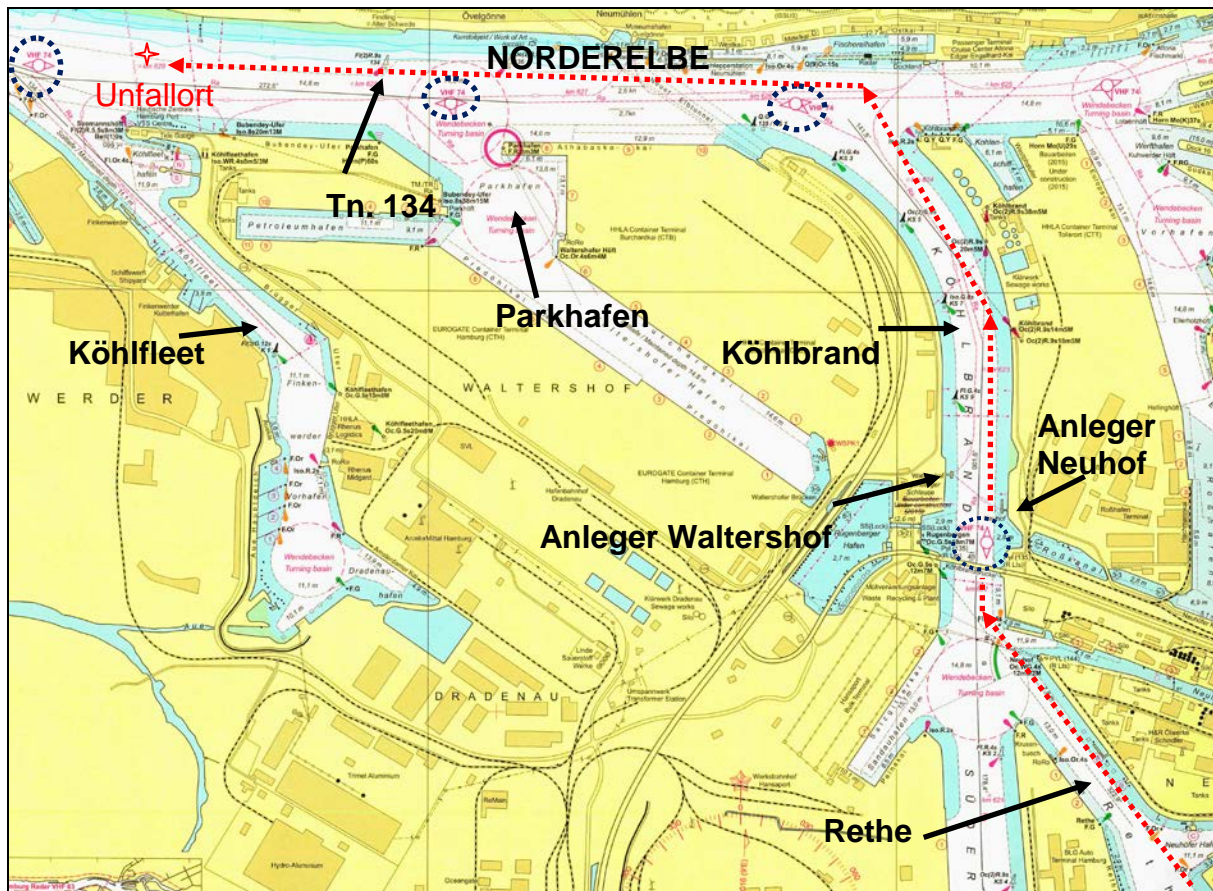
Abbildung 16: Weg der JADE von der Rethe bis zum Unfallort<sup>20</sup>

Die nachfolgende **Abbildung 16** veranschaulicht - vereinfacht dargestellt - den Weg der JADE, aus der Reihe kommend bis zum Unfallort.

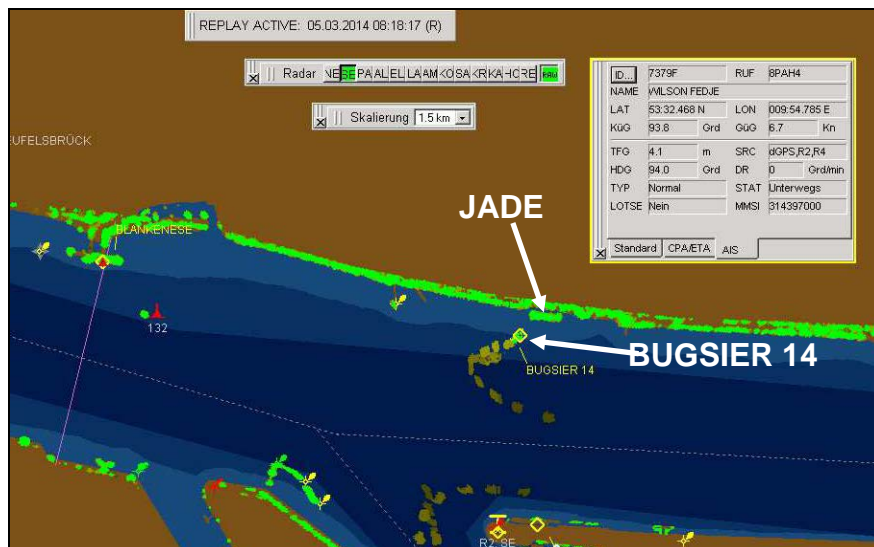
Abbildung 18: Radar-/AIS-Aufzeichnung der Nautischen Zentrale (08:18 Uhr)  
(Schlepper BUGSIER 14 auf dem Weg zur JADE)

Gegen **08:19 Uhr** erreichte die BUGSIER 14 die JADE, konnte aber tiefgangsbedingt nicht direkt an den am Elbufer parallel zur Stromrichtung auf Grund liegenden Havaristen heranfahren (vgl. **Abb. 18**).

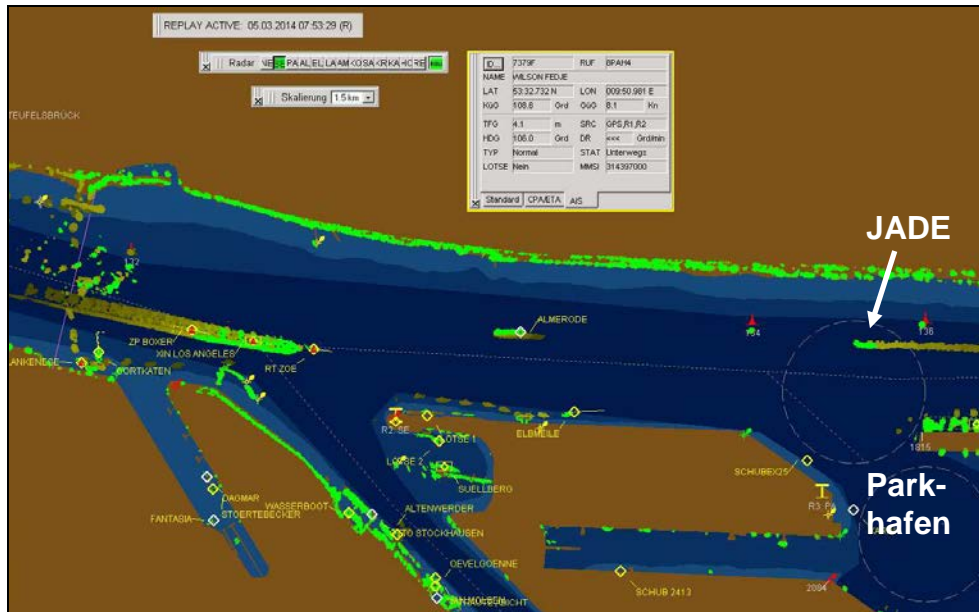
Abbildung 26: Radar-/AIS-Aufzeichnung der Nautischen Zentrale (07:53 Uhr)  
(BMS JADE passiert Meldepunkt „Einmündung Nebenfahrwasser Parkhafen in Hauptfahrwasser Norderelbe“)

Die Auswertung der Radarbildaufzeichnung der Nautischen Zentrale ergibt, dass die JADE gegen **07:53 Uhr** den Meldepunkt „Einmündung Nebenfahrwasser Parkhafen in Hauptfahrwasser Norderelbe“ passierte (vgl. **Abb. 25 f.**) Die dementsprechend erforderliche Positionsmeldung auf Kanal 74 erfolgte allerdings im Gegensatz zu der vorhergehenden Meldung (07:38 Uhr / 07:41 Uhr; vgl. blaue Markierung in **Abb. 25**) nicht. (Die in der **Abbildung 25** grün markierte Meldeposition „Einmündung Nebenfahrwasser Köhlfleet in das Hauptfahrwasser Norderelbe“ wurde unfallbedingt von der JADE nicht mehr erreicht.)

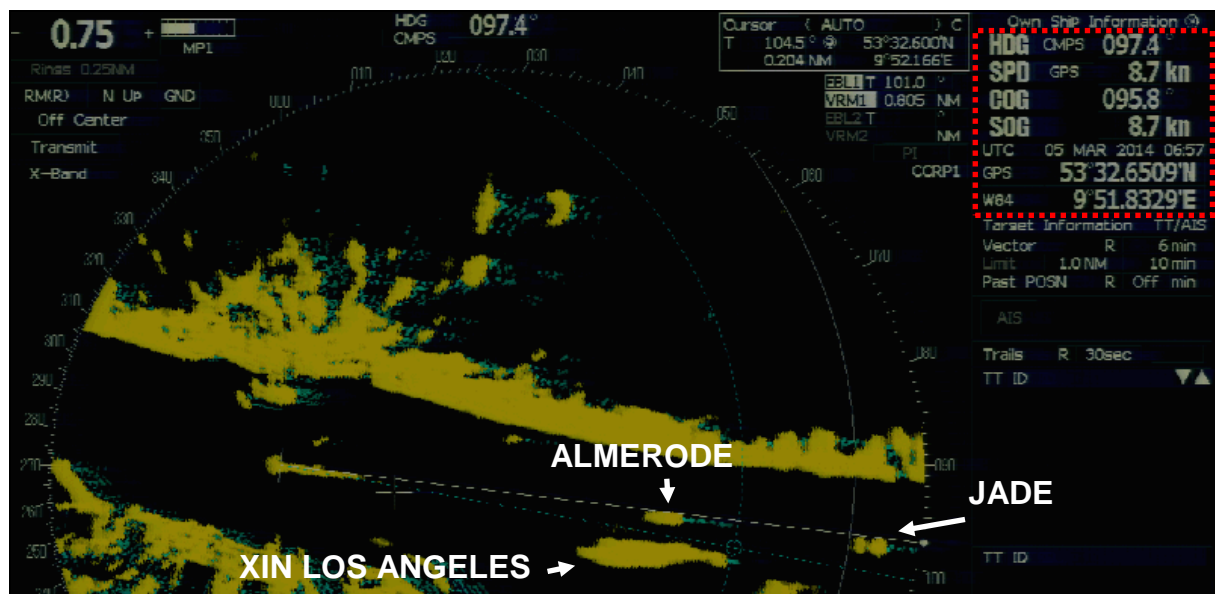
Abbildung 28: Ausschnitt aus Radarbilddarstellung WILSON FEDJE (X-Band) um 07:57 Uhr (Echo der JADE erscheint erstmals am Rand des eingestellten Entfernungsbereichs)

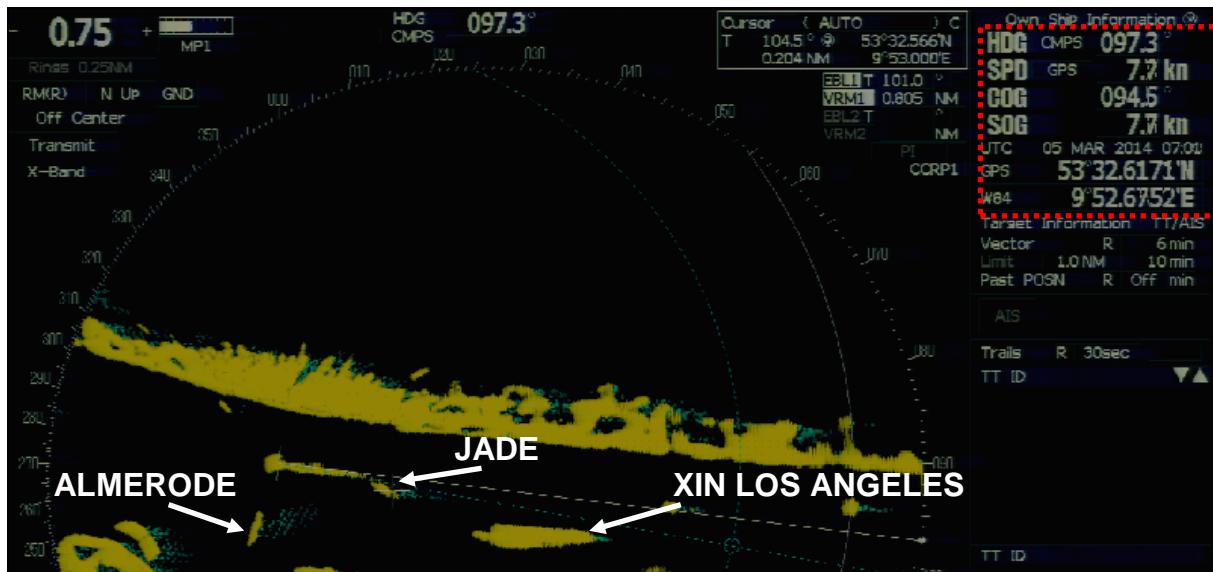
Auf dem folgenden Radarbild (**Abb. 31**) wird die Steuerbord-Kursänderung der JADE langsam sichtbar. Aus den Trackdaten der WILSON FEDJE (vgl. rot markierte Angaben rechts oben im Bild) wird ersichtlich, dass diese Kurs und Geschwindigkeit zunächst annähernd beibehält, man also auf der Brücke des Schiffes noch nicht von einer unmittelbaren Kollisionsgefahr ausging.

Abbildung 31: Ausschnitt Radarbild WILSON FEDJE (X-Band) gegen 08:01:10 Uhr<sup>29</sup>

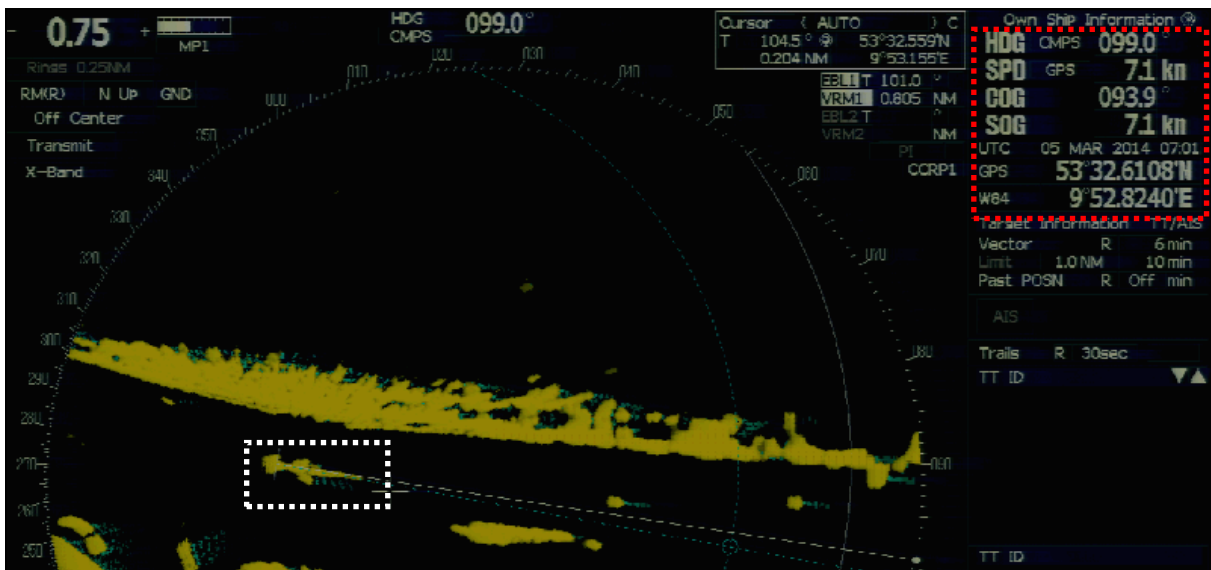
Die beiden nachfolgenden **Abbildungen 33 f.** wurden im VDR der WILSON FEDJE unmittelbar nacheinander (also im Abstand von 15 Sekunden) gespeichert. Die im Trackdatenfeld der **Abbildung 34** erkennbare deutliche Verringerung der Geschwindigkeit der WILSON FEDJE belegt, dass die Kollision der beiden

Fahrzeuge zwischenzeitlich, also in etwa im Zeitfenster zwischen **08:01:45 Uhr** und **08:02:00 Uhr** stattgefunden haben muss.

Abbildung 33: Ausschnitt aus Radarbilddarstellung WILSON FEDJE (X-Band) gegen 08:01:45 Uhr<sup>31</sup>

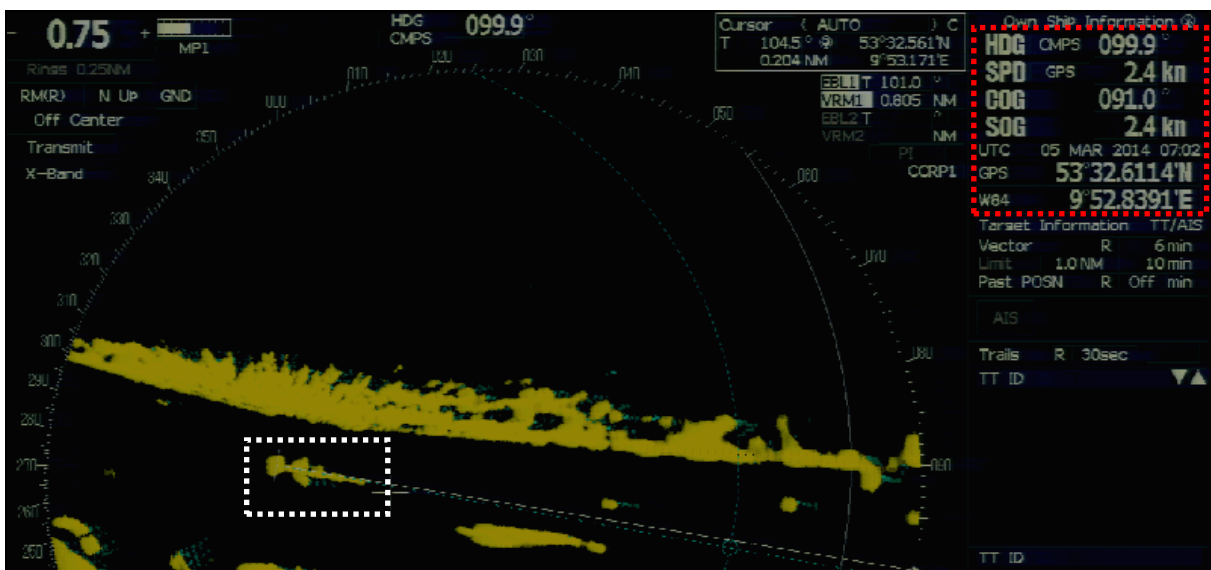
Abbildung 34: Ausschnitt aus Radarbilddarstellung WILSON FEDJE (X-Band) um 08:02:00 Uhr<sup>32</sup>
