**Bundesstelle für Seeunfalluntersuchung**  
**Federal Bureau of Maritime Casualty Investigation**  
Bundesoberbehörde im Geschäftsbereich des Bundesministeriums  
für Verkehr und digitale Infrastruktur

## Untersuchungsbericht 94/15

**Schwerer Seeunfall**

**Kollision der SAINT GEORGE mit einem  
Schleusentor in Brunsbüttel  
am 20.03.2015**

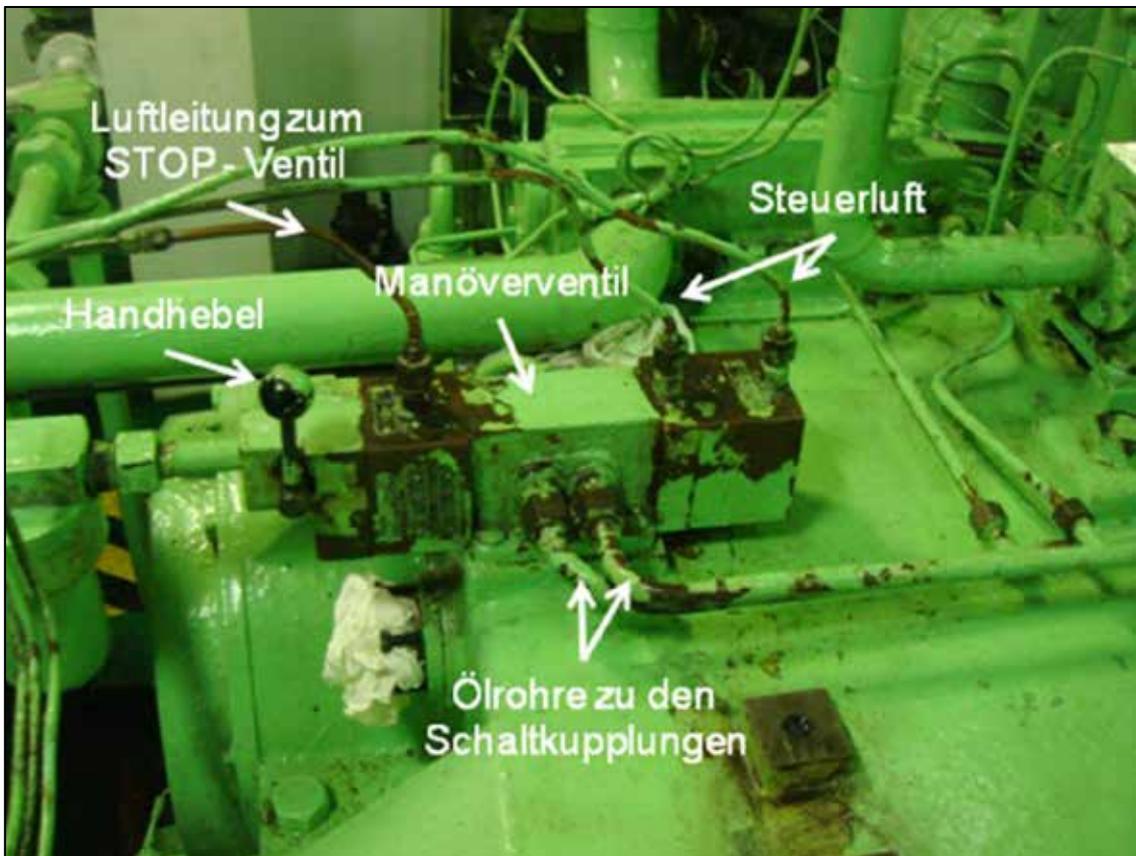
Abbildung 9: Steuerelemente Wendegetriebe SAINT GEORGE

Bei einer Fehlfunktion des Manövertventils (Blockierung) öffnet dieses nicht beim Legen des Fahrhebels in die Nullstellung. Der Steueröldruck für die Kupplung wird

nicht unterbrochen und die Kupplung und das Stoppventil bleiben geschlossen. Der Kraftschluss zwischen Motor und Propeller bleibt erhalten. Die Propellerwelle wird nun vom Motor mit der Leerlaufdrehzahl angetrieben. Ein Umsteuern der Drehrichtung des Propellers ist nicht möglich. Unabhängig von der Stellung des Fahrhebels dreht der Motor mit der durch die Stellung des Manöverventils bestimmten Drehrichtung.

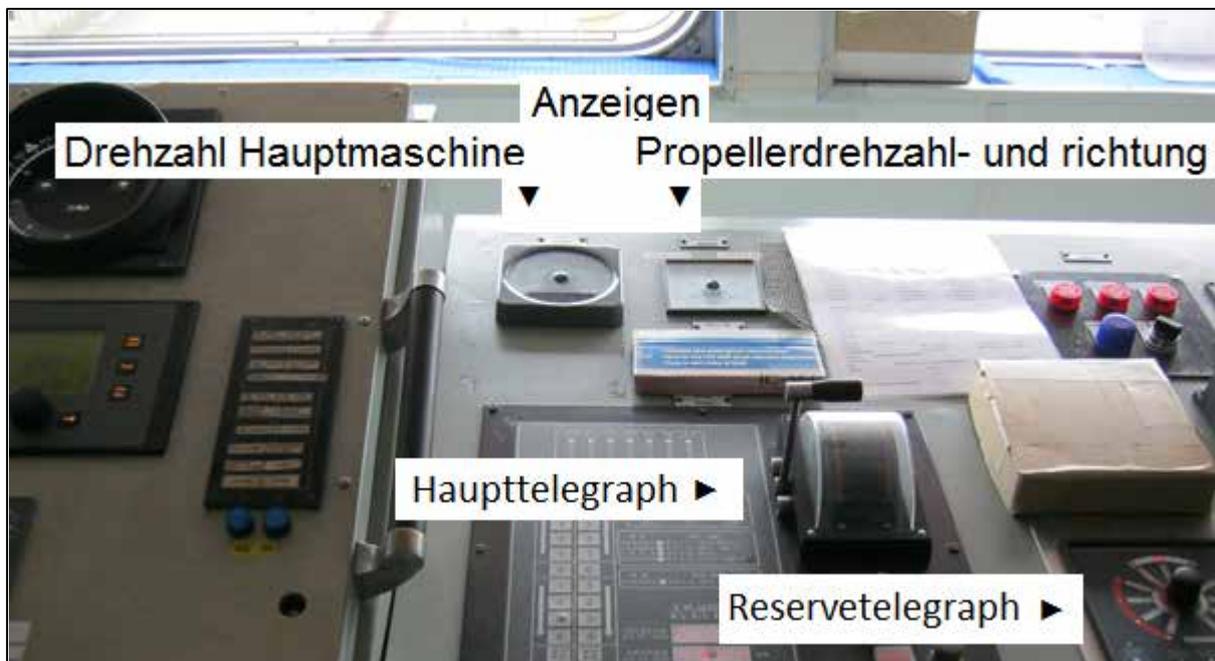
Abbildung 11: Maschinentelegraphen Brücke

Die beiden Maschinentelegraphen sind auf der Brücke am Hauptsteuerstand rechts von der Steuerkonsole angeordnet (s. Abb. 11). Der in der Abbildung linke Haupt-Maschinentelegraph verbindet nur die Brücke mit dem Fahrstand im Maschinenkontrollraum.

Nach dem Unfall wurden Haupt- und Reservemaschinentelegraphen einer Sicht- und Funktionsprüfung unterzogen. Es konnten keine Mängel oder Funktionsstörungen festgestellt werden.

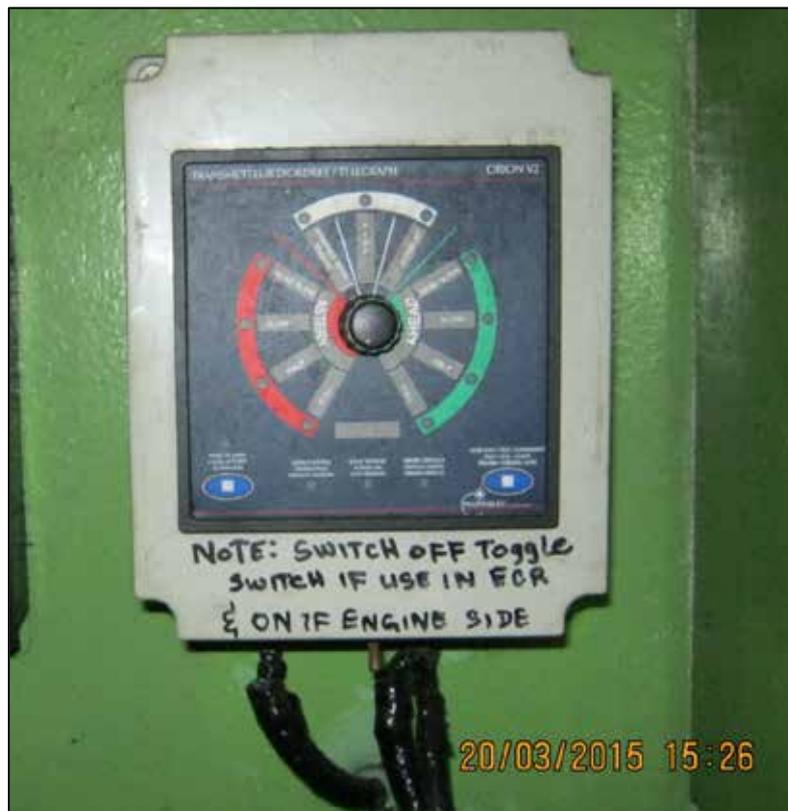
Abbildung 12: Maschinentelegraph am Motorfahrstand

Durch den zweiten (Reserve-) Maschinentelegraphen wird die Brücke mit dem Fahrstand im Maschinenkontrollraum und zusätzlich auch mit dem Fahrstand direkt am Motor verbunden. Dieser Maschinentelegraph ist scheibenförmig ausgeführt und kleiner als der zuvor beschriebenen (Haupt-) Maschinentelegraph.

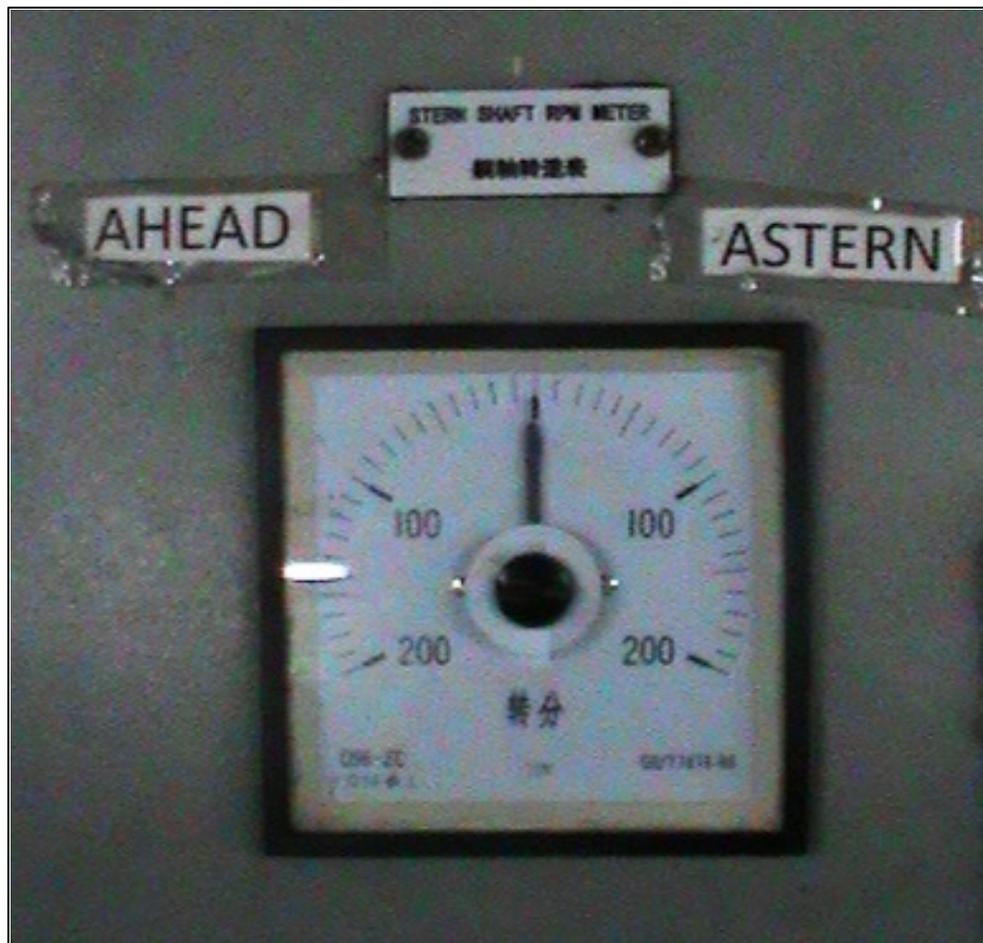
Abbildung 13: Anzeige für Drehzahl und Drehrichtung des Propellers im MKR

Auf der SAINT GEORGE sind diese Anzeigen mit analogen Zeigerinstrumenten realisiert. Auf der Brücke befindet sich die Anzeige oberhalb der Maschinentelegraphen im Pult (s. Abb.11). Im Maschinenkontrollraum befindet sich die gleiche Anzeige ebenfalls in unmittelbarer Nähe der Maschinentelegraphen.

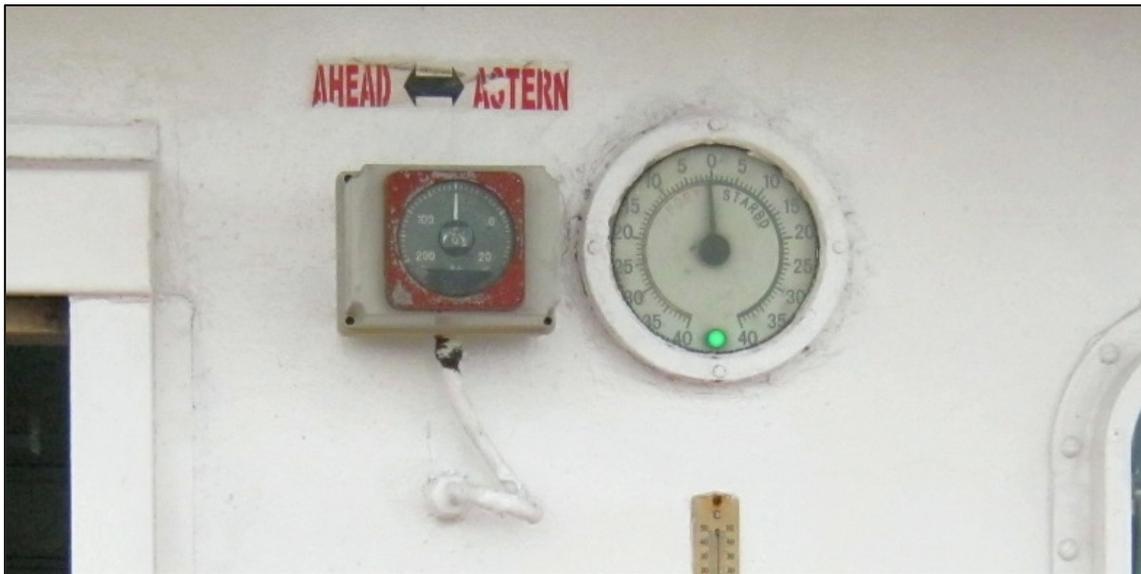
Abbildung 14: Anzeigen in der Steuerbordnock

Zusätzlich befindet sich eine solche Anzeige, die in der Darstellung abweicht, jeweils in der Backbord- und Steuerbordnock. Dort ist sie neben einem Ruderlagenanzeiger angebracht (s. Abb. 14).

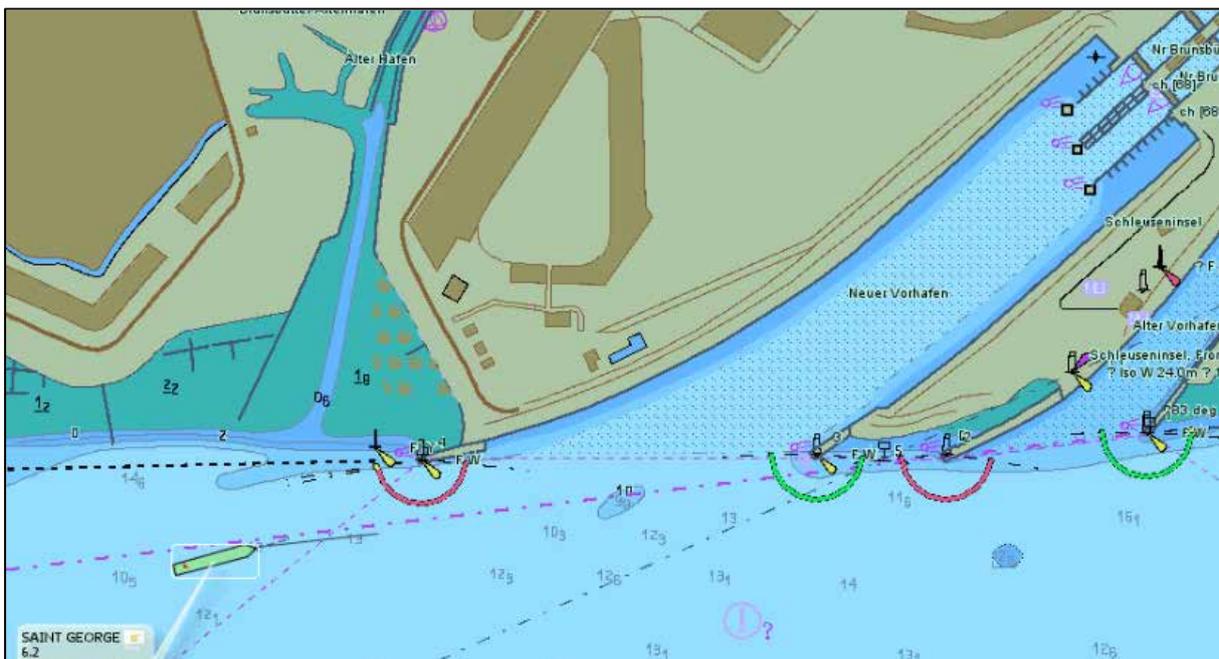
Abbildung 17: AIS-Darstellung 12:14:17 Uhr

Das Einlaufmanöver kann mit den Schiffsdatenschreiber- und AIS-Daten nachvollzogen werden. Diese Daten wiesen keine Inkonsistenzen auf. Während der Lotsenübergabe lief das Schiff mit „Voraus Ganz Langsam“. Diese Fahrtstufe wurde dann vorerst beibehalten. Die SAINT GEORGE wurde zunächst auf die Hauptlinie eingedreht. Als eine Geschwindigkeit von 7,9 kn (FüG) erreicht war, wurde um 12:10 Uhr die Maschine gestoppt. Für das Einlaufen in den Vorhafen und Passieren des Strömungsschnitts<sup>6</sup> wurde die Maschine um 12:14 Uhr wieder auf „Voraus Ganz Langsam“ beordert, um die benötigte Steuerfähigkeit zu erhalten. Die SAINT GEORGE lief zu diesem Zeitpunkt (s. Abb. 17) mit 5,7 kn (FüG).

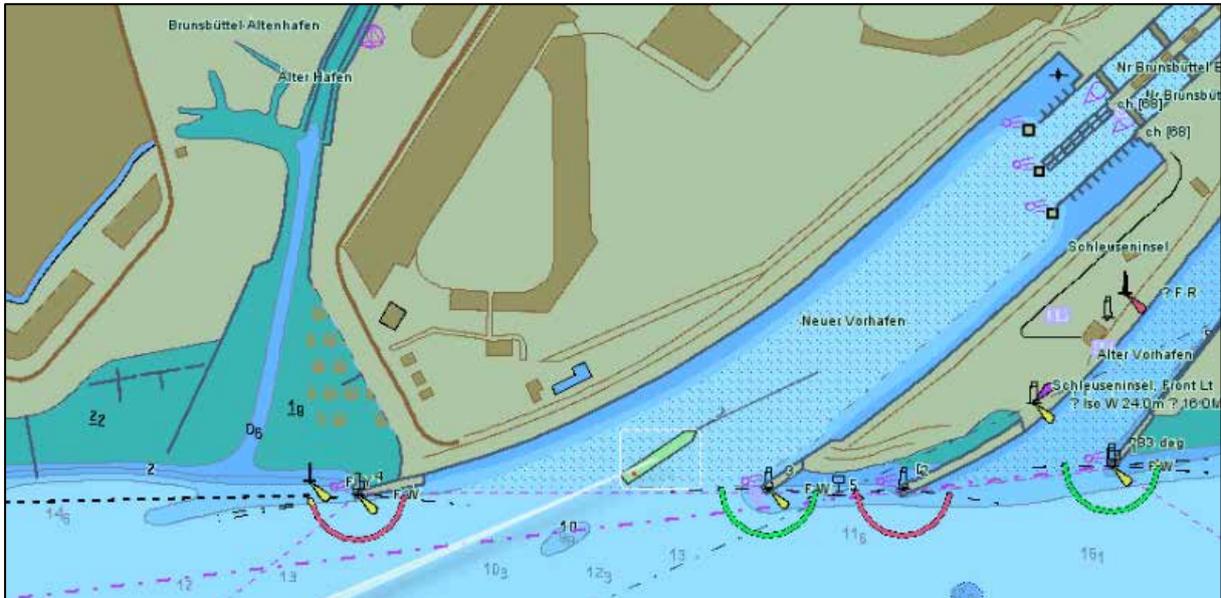
Abbildung 18: AIS-Darstellung 12:17:46 Uhr

Nachdem die SAINT GEORGE vollständig die Verbindungslinie zwischen Mole 3 und Mole 4 passiert hatte (s. Abb. 18) wurde um 12:17 Uhr die Maschine wieder gestoppt. Die Geschwindigkeit betrug nun 6,5 kn (FüG).

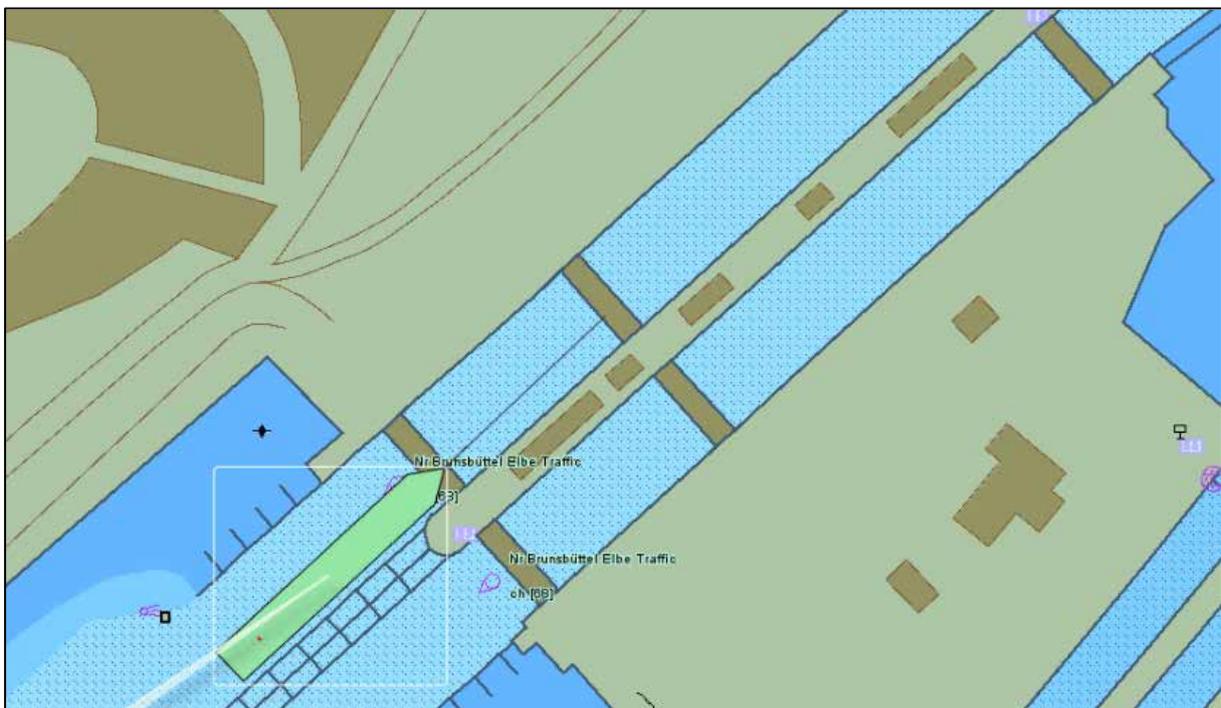
Abbildung 19: AIS-Darstellung 12:23:27 Uhr

Die SAINT GEORGE lief nun mit gestoppter Maschine zunächst in das nördliche Leitwerk ein. Um 12:23:27 Uhr passierte das Vorschiff das Außenhaupt der Neuen Nordschleuse (s. Abb. 19) mit einer Geschwindigkeit von 3,2 kn (FüG).
