Untersuchungsbericht 370/14

Sehr schwerer Seeunfall

**Untergang des Schwimmgreifers ZANDER
und Ertrinken von zwei Seeleuten
am 24. November 2014
in der Nordsee nördlich Norderney**

1. Juli 2016

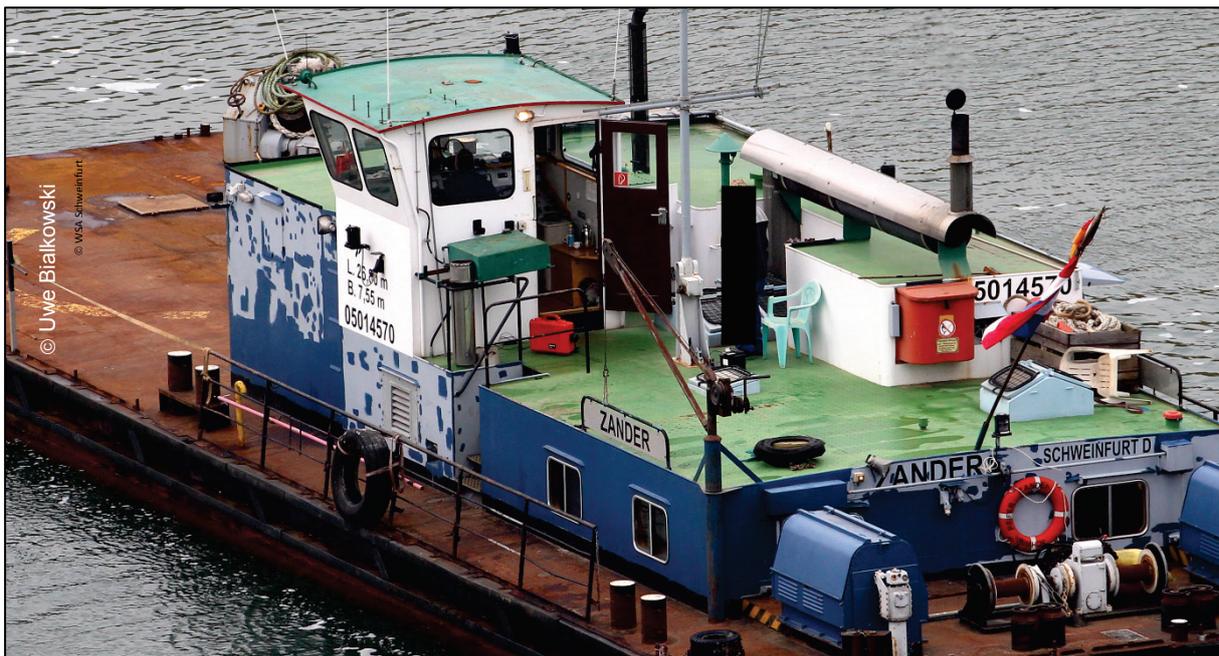
Abbildung 4: Zugang Steuerhaus

Der Stauraum war über einen Niedergang, der sich in den vorderen Aufbauten befand, und vier auf dem Hauptdeck befindliche decksbündige Luken in unterschiedlicher Größe zugänglich. Die Ballasttanks und die Leerzelle konnten über decksbündig angebrachte Mannlöcher erreicht werden. Das Steuerhaus war oberhalb des Maschinenraums an Backbordseite angeordnet. Der Zugang zum Steuerhaus erfolgte über eine Treppe an der Backbordseite (s. Abb. 4).

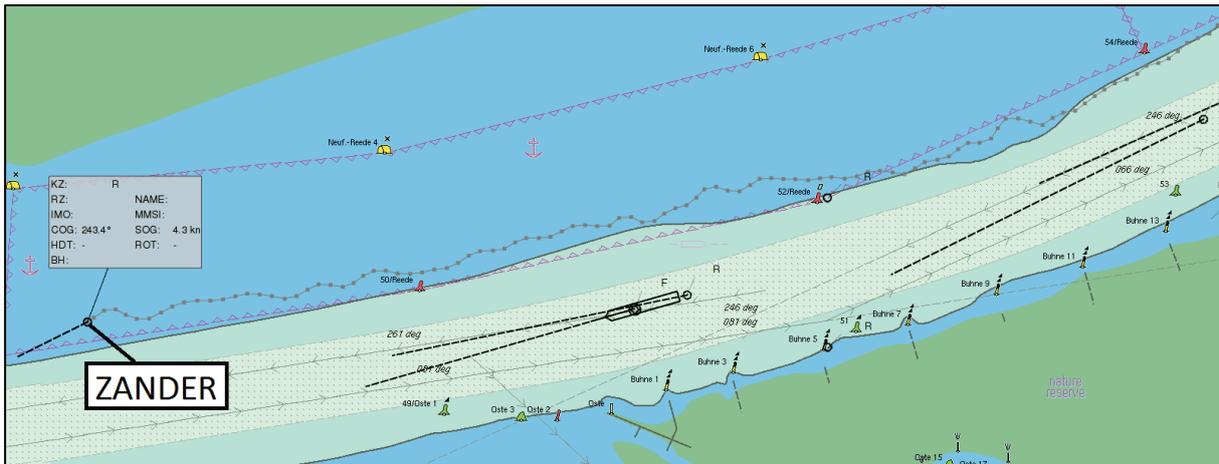
Abbildung 5: Fahrtverlauf der ZANDER der Untereibe

Die Fahrt auf der Unter- und Außenelbe wurde mittels Radar von den Verkehrszentralen Brunsbüttel und Cuxhaven aufgezeichnet. Die ZANDER fuhr am äußeren Fahrwasserrand und teilweise auch außerhalb des Fahrwassers. Sie fuhr abhängig vom Gezeitenstrom mit Geschwindigkeiten zwischen 3,5 kn und 8,8 kn (Fahrt über Grund). Der aufgezeichnete Trackverlauf (s. Abb. 5) zeigt deutlich, dass die ZANDER, die über kein Kursregelsystem (Autopilot) verfügte, erhebliche Probleme hatte, ihren Kurs zu halten.

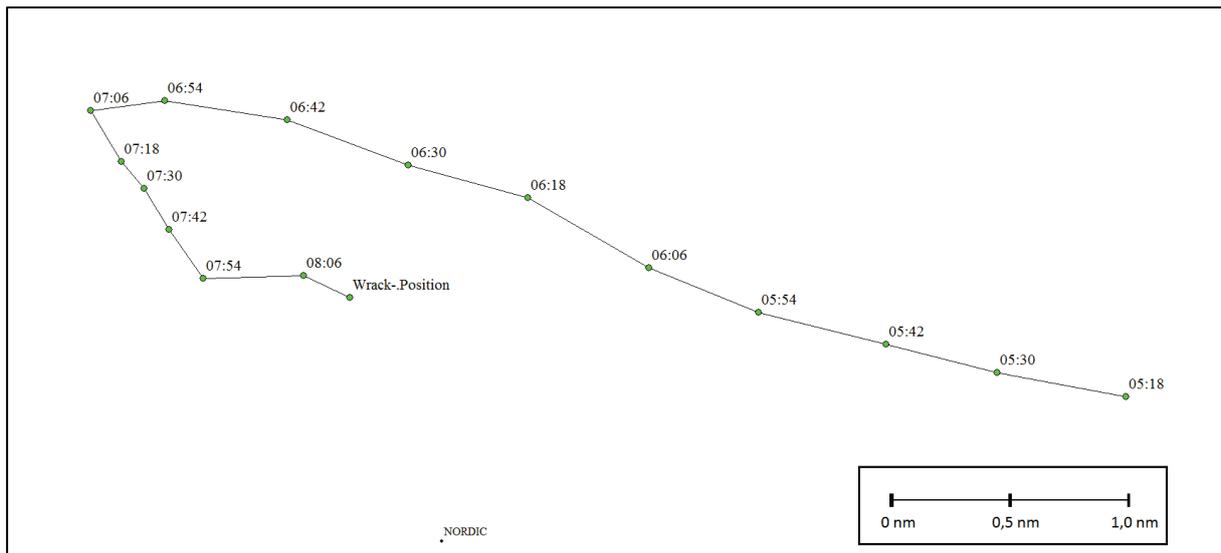
Abbildung 6: Radarauswertung VDR der NORDIC

Gegen 16:30 Uhr erreichte die ZANDER die Nordsee bei Cuxhaven und folgte weiter dem Fahrwasser. Gegen 20.00 Uhr erreichte die ZANDER das Verkehrstrennungsgebiet Elbe Approach, welches in südwestlicher Richtung verlassen wurde. Von der weiteren Fahrt in der deutschen Bucht konnte von der zuständigen Verkehrszentrale keine Radaraufzeichnung zur Verfügung gestellt werden. Am 24.11.14 um 05:18 Uhr erschien die ZANDER auf dem Radargerät des Notschleppers NORDIC. Die NORDIC lag auf ihrer Bereitschaftsposition nördlich von Norderney in der Küstenverkehrszone vor Anker. Die Radarbilder wurden durch den Schiffsdatenschreiber aufgezeichnet. Die Auswertung der Radarbilder (s. Abb. 6) zeigt, dass die ZANDER bis gegen 07:00 Uhr bei einer Geschwindigkeit von etwa 3 kn über Grund einen westnordwestlichen Kurs steuerte. Danach verringerte sich die Geschwindigkeit auf unter einen Knoten und der Kurs änderte sich auf 145°. Ab 07:54 Uhr erhöhte sich dann die Geschwindigkeit wieder bei einem annähernd östlichen Kurs, dieser wurde bis zum Untergang beibehalten.

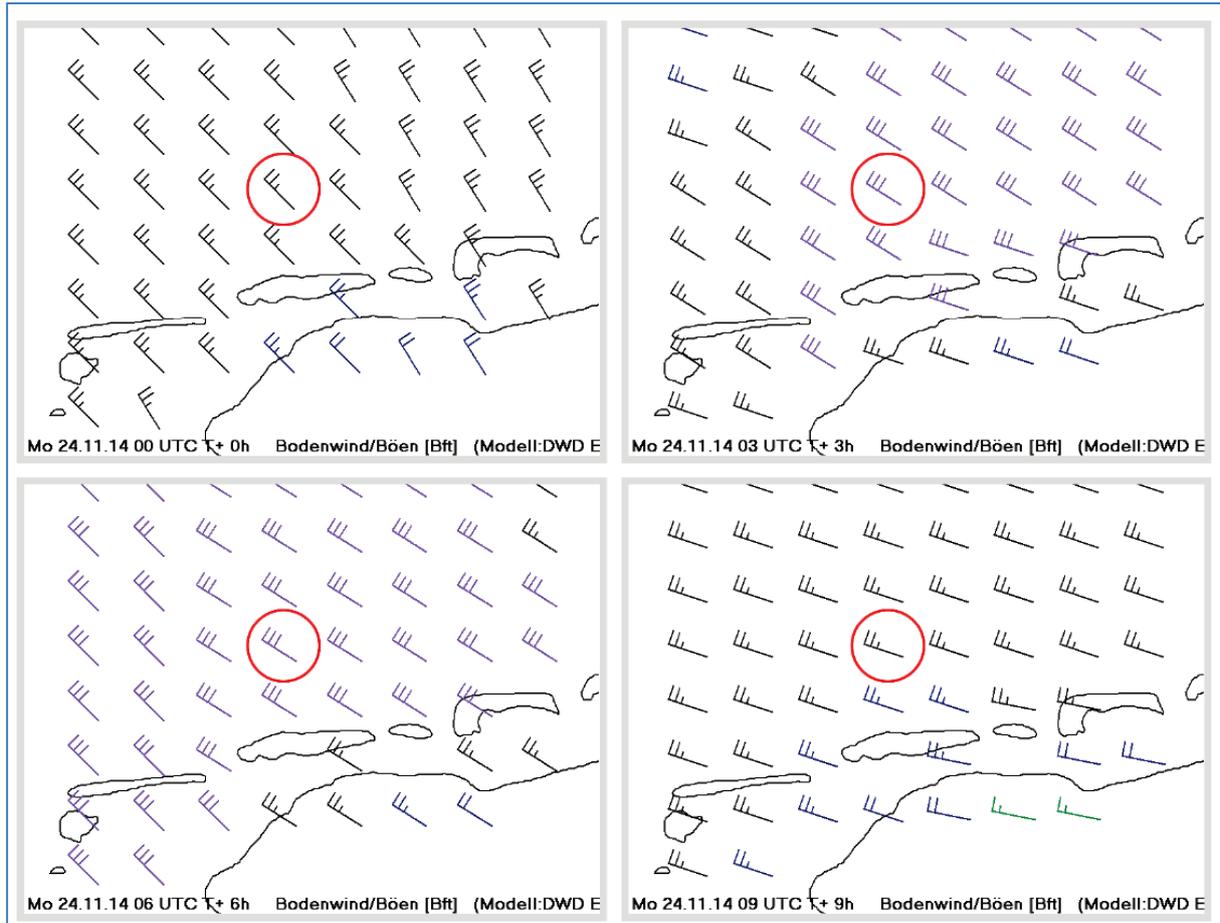
Abbildung 10: Windentwicklung⁵

Windböen: Zum Unfallzeitpunkt erreichte der Wind in wenigen hundert Metern Höhe Geschwindigkeiten von 25 bis 29 Knoten. Aufgrund der dadurch auftretenden Vertikalscherung konnte dieser Höhenwind bei neutraler Schichtung turbulenzbedingt bis zum Boden gemischt werden. Diese Böen der Stärke 25 bis 29 Knoten (Beaufort 6) sind im Bereich Norderney und nördlich davon in der Stunde bis 08:00 Uhr beobachtet worden.

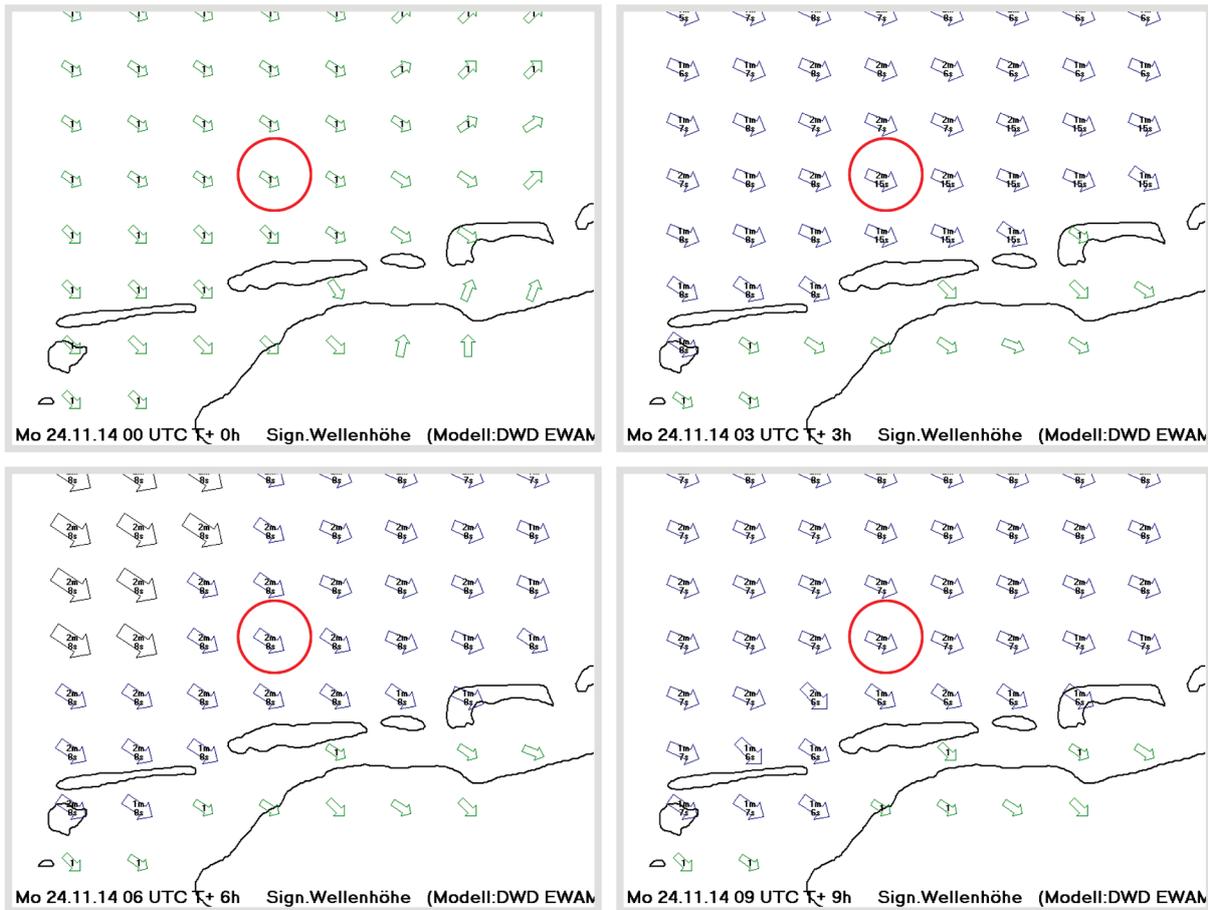
Abbildung 11: Höhe und Richtung der signifikanten Wellenhöhe⁷

Signifikanter Seegang⁶: Mit der Drehung des Windes auf nordwestliche Richtungen konnte sich ab kurz vor Mitternacht bis zum Unfallzeitpunkt im Unfallgebiet eine Windsee von 1,5 bis 2 Metern aufbauen, während am Vortag bei südlichen Winden weniger als ein halber Meter Windsee auftrat.

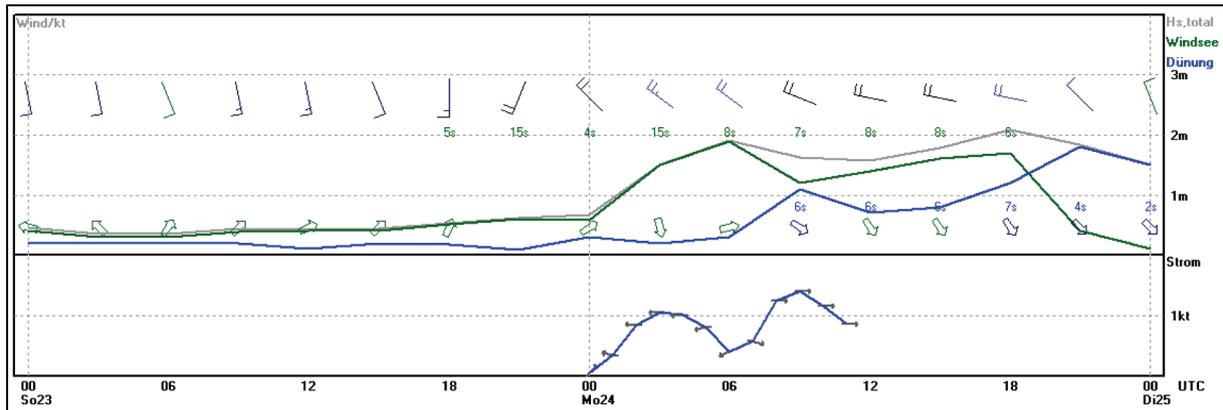
Abbildung 12: Zeitliche Entwicklung von Wind, Seegang und Strömung an der Unfallposition⁸

Wetter und Sicht: Während der Nacht war die Luft im bodennahen Bereich bis in eine Höhe von mehreren Kilometern mit Feuchtigkeit gesättigt (Abbildung 12, graue Linien), daher war es stark bewölkt und es fiel teils kräftiger Sprühregen. Nach 05:00 UTC setzte sich die trockenere Kaltluft durch, die in den unteren Bereichen im Wesentlichen neutral geschichtet war. Daher konnte man zum Unfallzeitpunkt flache konvektive Wolken beobachten, die aber nur 2 bis 3 Achtel des Himmels bedeckten. Die Sicht war zu diesem Zeitpunkt nicht eingeschränkt.

Strömung: Die Strömung kam laut Strömungsmodell des BSH um 06:00 Uhr aus Osten (Westströmung) und erreichte nicht ganz einen Knoten. In den folgenden beiden Stunden bis zum Unfallzeitpunkt drehte die Strömung über Süd (von Nord nach Süd) nach Ost (von West nach Ost) und nahm dabei auf etwa einen halben Knoten ab. Zum Unfallzeitpunkt gegen 08:00 Uhr kam die Strömung am angegebenen Unfallort mit etwa einem halben Knoten aus Nordwest bis West und nahm in der Stunde bis 09:00 Uhr auf etwas mehr als einen Knoten aus West zu.
