UNTERSUCHUNGSRAT
FÜR SICHERHEIT

Mastbruch Harlingen

Der Mast ist im Bild -
aber man ist nicht im Bilde

Den Haag, Juli 2017

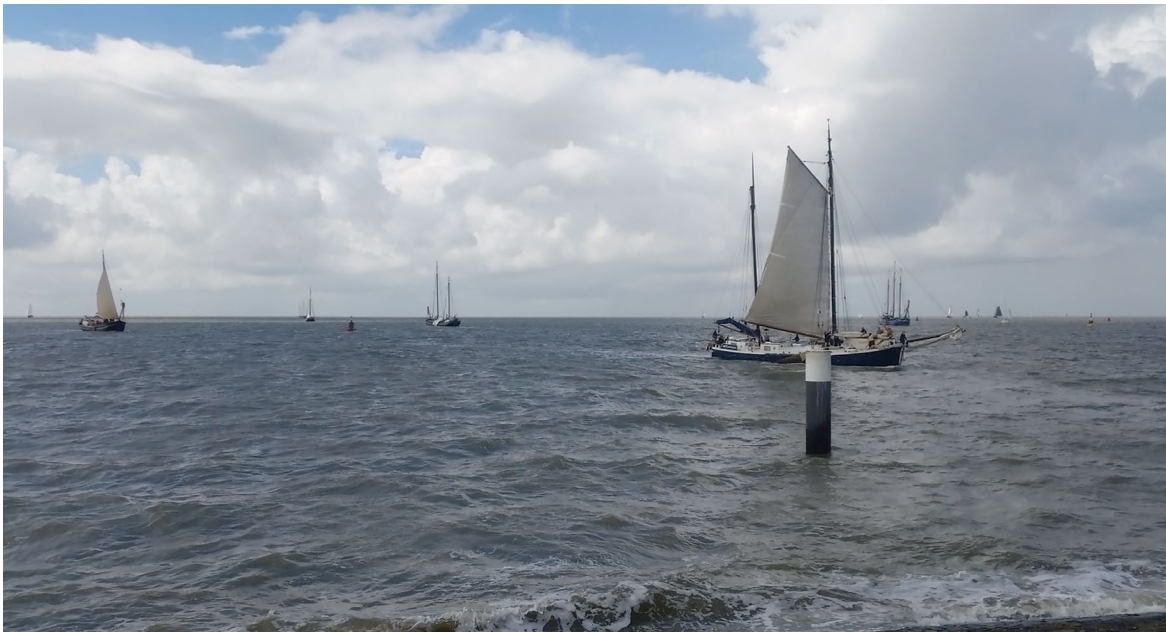
Abbildung 2: Die Amicitia beim Einlaufen in Harlingen, unmittelbar vor dem Unglück. Quelle: Umstehende

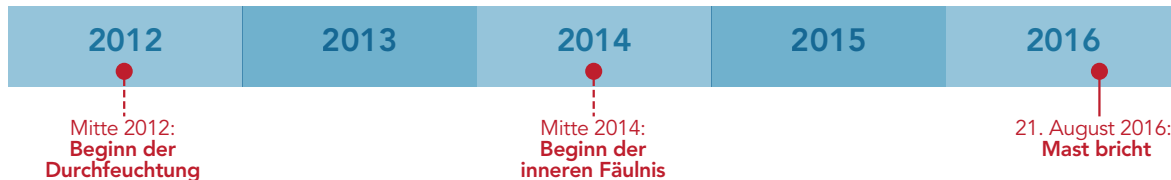
Die starke Fäule, wie sie im Bereich der Bruchfläche angetroffen wurde, ist aller Wahrscheinlichkeit nach über einen Zeitraum von mindestens zwei Jahren entstanden.

Die Feuchtigkeit muss bereits vorher vorhanden gewesen sein, da eindringende Feuchtigkeit nicht sofort zu einer Fäule führt. Anhand von Feuchtigkeitsmessungen und auf der Praxis beruhenden Einschätzungen von Sachverständigen wird angenommen, dass die Feuchtigkeit schon seit mindestens vier Jahren vor dem Mastbruch vorhanden war. Ein Holzbefall in der festgestellten Art führt dazu, dass die Festigkeit des Holzes verringert wird. Dieser Festigkeitsverlust verläuft oft zeitlich linear.

Abbildung 9: Zeitleiste des Fäulnisprozesses am Mast.

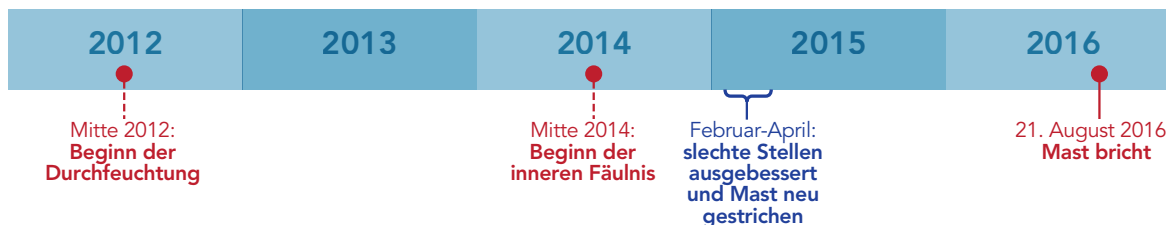
Die Amicitia verfügte zum Zeitpunkt des Unglücks über zwei Holzmasten. Während des mindestens vier Jahre dauernden Prozesses der Durchfeuchtung und Fäulnis wurden an den Masten der Amicitia einmal Instandhaltungsarbeiten ausgeführt. Die Pflege dieser Masten, wie etwa die Anbringung einer neuen Schutzschicht, wurde von dem jetzigen Eigentümer während der, aus anderen Gründen, vorgeschriebenen Werftinspektion ausgeführt.¹⁴ In Abbildung 3.1 wird dies auf der Zeitleiste dargestellt.

Abbildung 10: Zeitleiste des Fäulnisprozesses und Instandhaltungsarbeiten am Mast.

Aus der Untersuchung hat sich ergeben, dass der Mast von dem jetzigen Schiffseigner zwischenzeitlich keinen regelmäßigen Kontrollen unterzogen wurde. Es wurde auch kein Instandhaltungsplan aufgestellt.

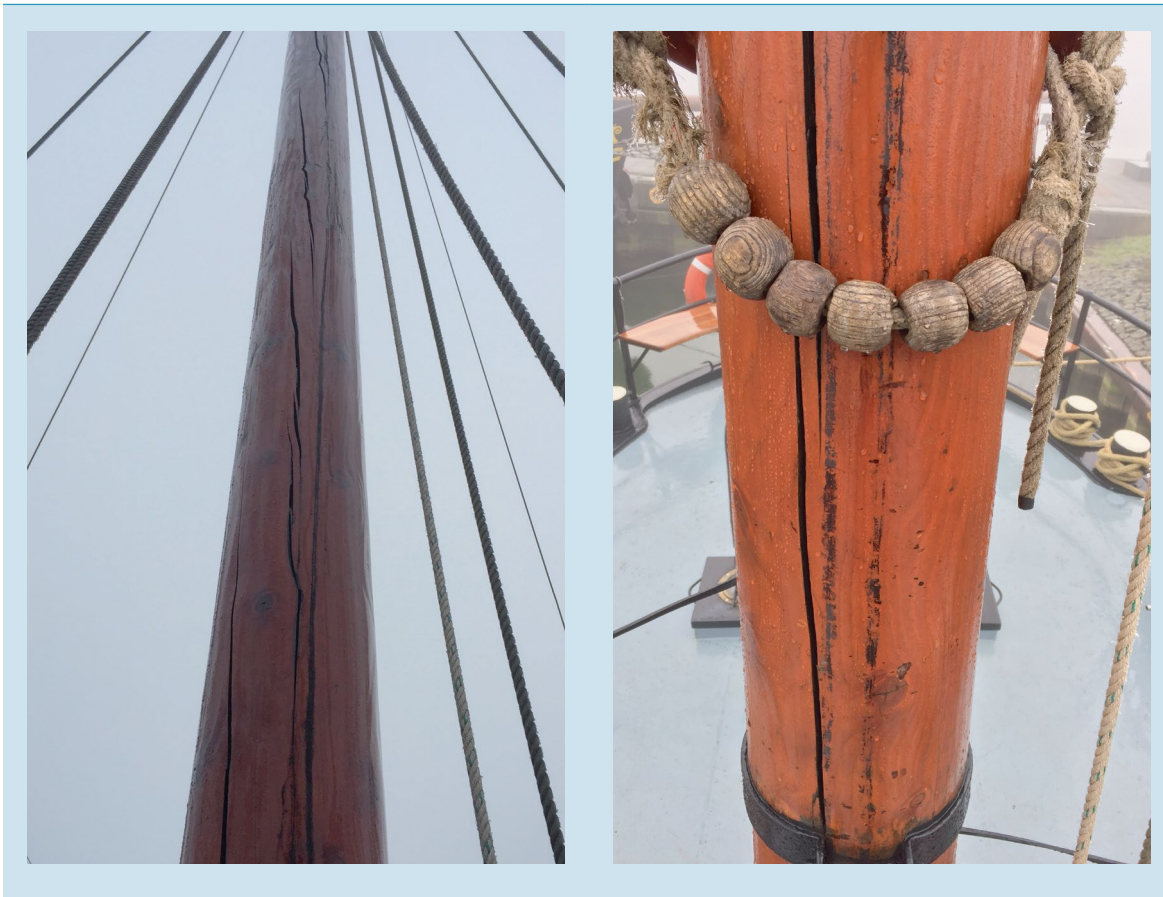
Zugleich gilt, dass auch bei guter Konservierung nicht völlig verhindert werden kann, dass Wasser in den Mast eindringt. Dafür gibt es zwei Hauptfaktoren. Erstens kann Wasser über Windrisse in den Mast eindringen, die für Massivholzmasten typisch sind. Windrisse in Holzmasten entstehen dadurch, dass die von Natur aus in dem Holz vorhandenen Baumsäfte eintrocknen. Entlang dieser Windrisse kann Wasser in einen Mast gelangen. Solange das Wasser aus diesen Windrisse herauslaufen kann, beschränkt sich die Antastung auf die Randbereiche der Risse und sind die Auswirkungen auf die Festigkeit des Masts begrenzt. Durch die senkrechte Position des Masts und den ebenfalls senkrechten Verlaufen der Windrisse können Regenwasser und Feuchtigkeit relativ problemlos wieder aus den Rissen austreten. Bei trockenem Wetter übt der Wind eine trocknende Wirkung auf das Holz aus.

Abbildung 17: Holzmast mit Windrisse. Quelle: Untersuchungsrat für Sicherheit.

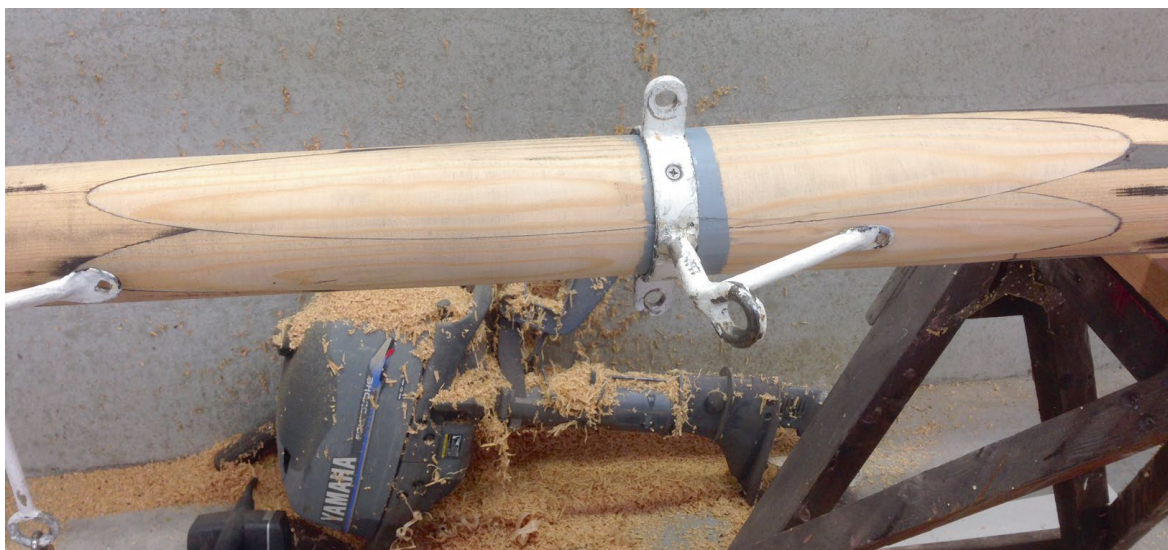
Abbildung 19: Reparatur einer von Holzfäule befallenen Stelle. Quelle: Jachtwerf fa. M. van Duivendijk.

Bei Holzfäule muss geprüft werden, wie weit fortgeschritten der Befall ist, um die befallenen Bereiche sodann vollständig zu entfernen. Danach wird neues Holz gleichen Ursprungs in den Mast eingeklebt, wobei die Verklebung auf einer möglichst großen Fläche erfolgt, damit die Festigkeit des Masts erhalten bleibt. Die Masthersteller hobeln oder schnitzen eine sogenannte 'Banane' aus dem Mast, damit eine möglichst große Klebefläche entsteht. Anschließend werden die neuen Holzschichten unter Vakuum oder mit Schraubzwingen mit dem Mast verklebt.

Auf diese Weise wird die Festigkeit des Masts nicht beeinträchtigt. Wenn sich Holzfäule zum Beispiel im Bereich des Mastfußes bildet, sägt man manchmal auch den schadhafte Teil vom Mast ab und klebt anschließend ein neues Maststück an. Dabei folgt man der für mechanische Schäden beschriebenen Methode.

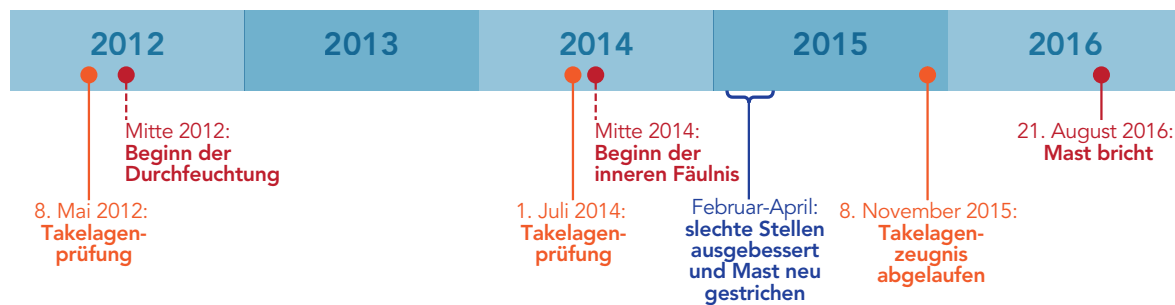
Der Mast der Amicitia wurde zuletzt im Jahr 2012 geprüft. Darüber hinaus wurde 2014 eine Kontrolle der Takelage durchgeführt. Die Prüfzeitpunkte sind in Abbildung 21 dargestellt und zum Fäulnisprozess im Mast sowie zu den Wartungszeitpunkten der Amicitia in Bezug gesetzt worden.

Abbildung 21: Zeitleiste von Fäulnisprozess, Wartung und Prüfungen bis zum Unglück.

Die letzte Mastprüfung vor dem Unglück wurde im Mai 2012 von einer zuständigen Prüfstelle durchgeführt. Bei einer solchen Prüfung wird der Mast nicht gelegt; der Prüfer hievt sich mit einem kleinen Sitz selbst am stehenden Mast entlang in die Höhe und nimmt eine Sichtprüfung vor. Dabei wird der Mast manchmal mit einem Gummihammer abgeklopft, um herauszuhören, ob das Holz von guter Qualität ist.

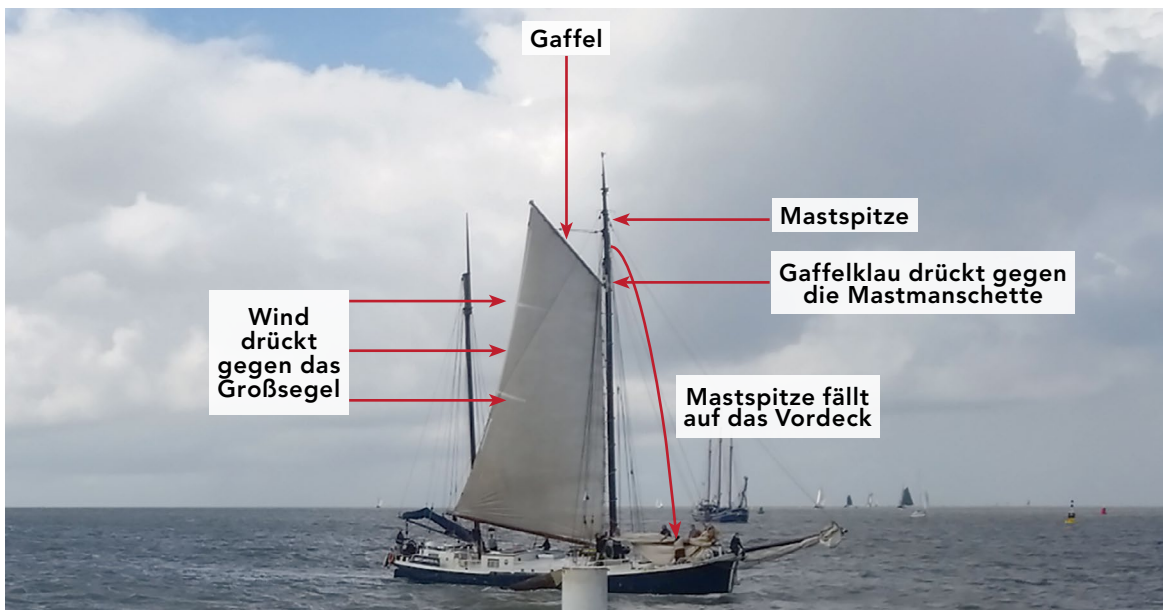
Abbildung 25 zeigt ein Foto der Amicitia einige Sekunden vor dem Unglück. Auf dem Foto ist zu sehen, dass das Großsegel den Wind über der Steuerbordseite einfängt. Das Schiff fährt einen stabilen Kurs, parallel zur westlichen Hafenmole (Abbildung 24). Im Augenblick des Unglücks wurde die Gaffelklau im Bereich der Mastmanschette an den Großmast gedrückt. An der Gaffel ist das Großsegel befestigt. Zu dem Zeitpunkt, da der Großmast bricht, drückt der Wind das Großsegel nach vorne. Der Mast bricht im Bereich der Mastmanschette.

Abbildung 25: Die Amicitia einige Sekunden vor dem Unglück. Foto: Umstehende

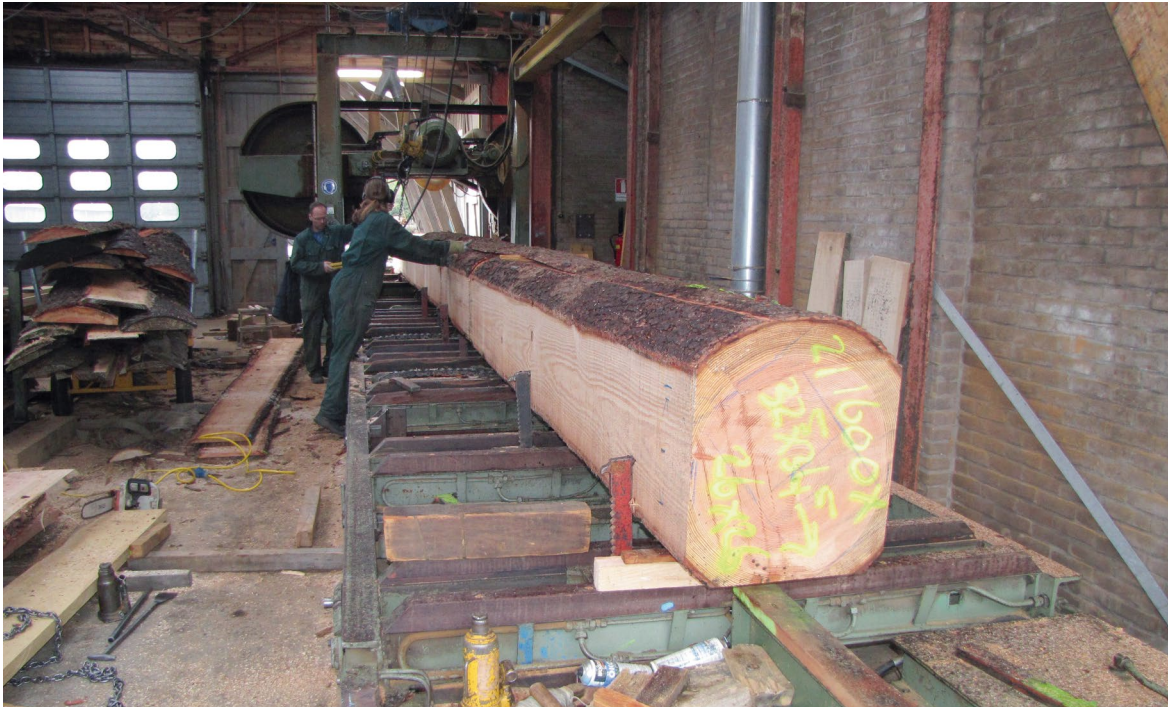
Abbildung 31: Das Sägen des Stamms. Foto: Van Reeuwijk Baumeister

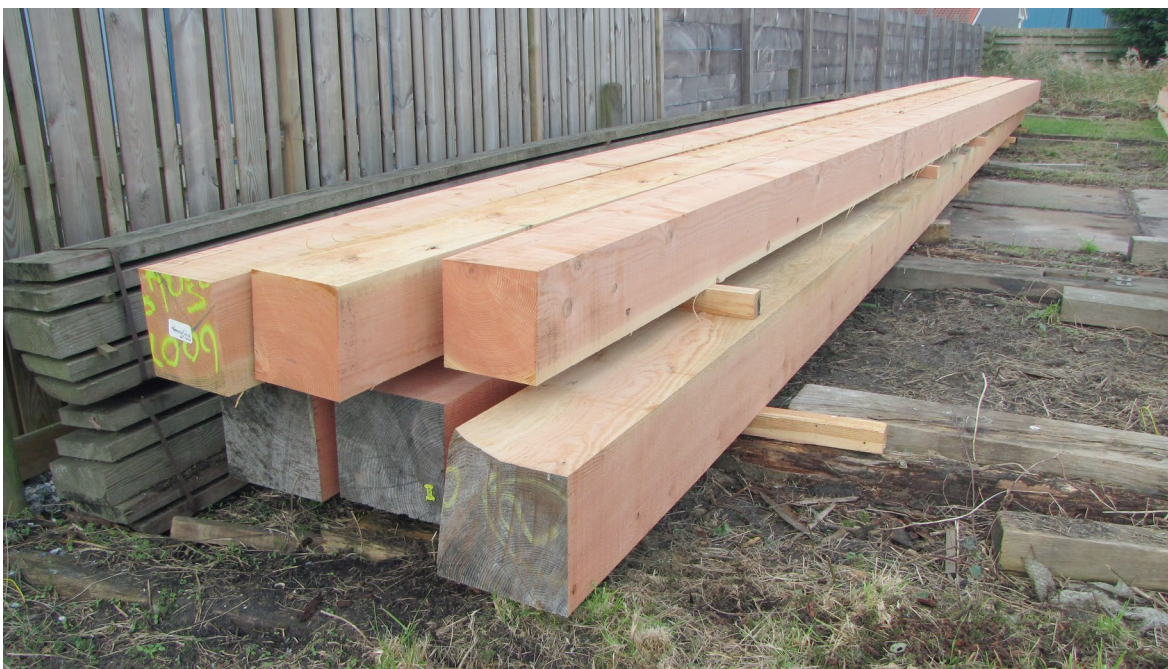
Abbildung 32: Gesägte Stämme. Foto: Van Reeuwijk Baumeister

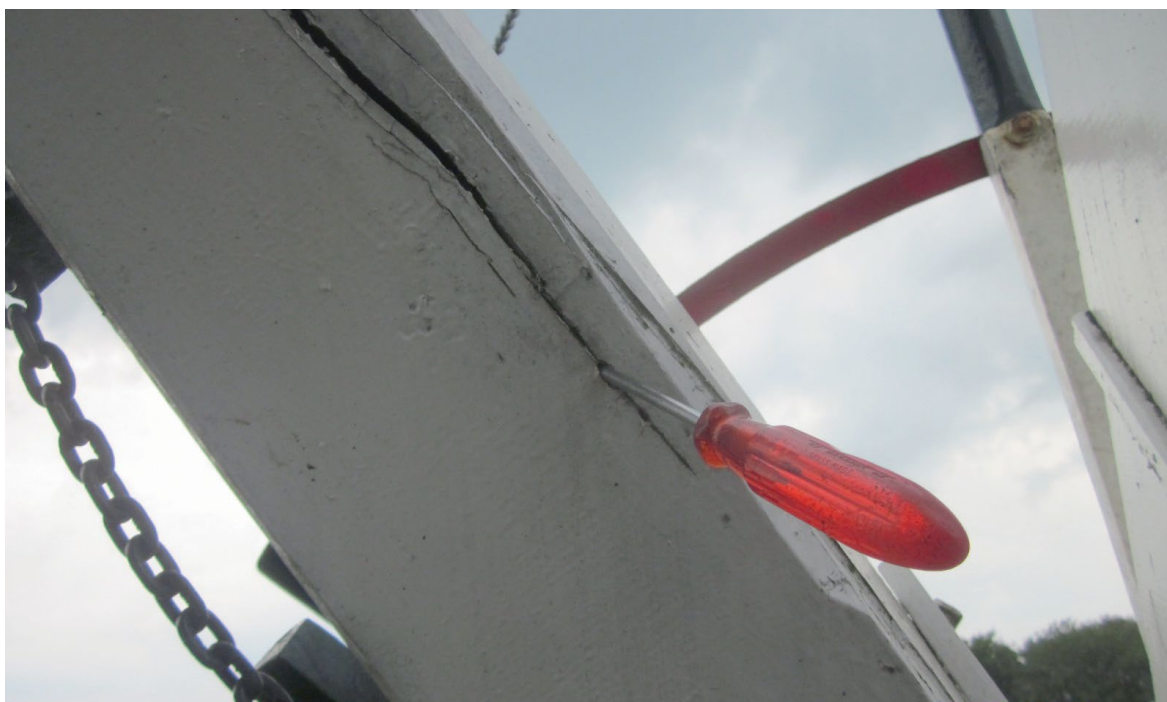
In der Praxis gibt es für den Fall, dass Windrisse festgestellt werden, zwei Methoden für den Umgang mit diesem Problem. Bei der ersten Methode versucht man, alle Risse abzudichten, beispielsweise mit einer Fugenmasse, mit Spachtelmasse oder mit eingeklebten Leisten. Nach einem Anstrich sieht die Oberfläche oft schön glatt aus. Doch das schwere Holz des Masts schrumpft und schwillt auf natürliche Weise, wobei die Bewegungen so groß sind, dass diese von einer Dichtfuge oder von Spachtelmasse nicht mehr flexibel aufgenommen werden können. Die Folge ist, dass sich in der Holzoberfläche erneut (kleine) Risse bilden, durch die Wasser nach innen eindringen kann.

Durch die Abdichtung der Windrisse kann das Holz dann nicht mehr auf natürliche Weise trocknen. Dies hat zur Folge, dass der Feuchtigkeitsgehalt des Holzes stark ansteigt, was zu Holzfäule führt. Bei dieser Methode der Rissabdichtung kommt es daher mit hoher Wahrscheinlichkeit zu Holzschäden.

Abbildung 33: Schädigung im Bereich eines Windrisses. Foto: Van Reeuwijk Baumeister

Bei der zweiten Methode werden die natürlichen Risse ganz im Gegenteil dazu genutzt, das Holz trocknen zu lassen. Manchmal werden Risse zu diesem Zweck sogar weiter geöffnet. In der Praxis hat sich gezeigt, dass diese Methode viel besser funktioniert. Feuchtigkeit wird nicht eingeschlossen und kann problemlos verdunsten. Dies setzt natürlich voraus, dass die Risse so ausgebildet sind, dass eventuelles Wasser ablaufen kann. Bei waagrecht angeordneten Hölzern bleibt Regenwasser in den Rissen stehen, was rasch zu starken Schäden führen kann. Bei einem Mast verlaufen die Risse jedoch senkrecht und lassen das Wasser ablaufen. Diese Methode ist bei vertikal angeordneten Hölzern daher zu bevorzugen.

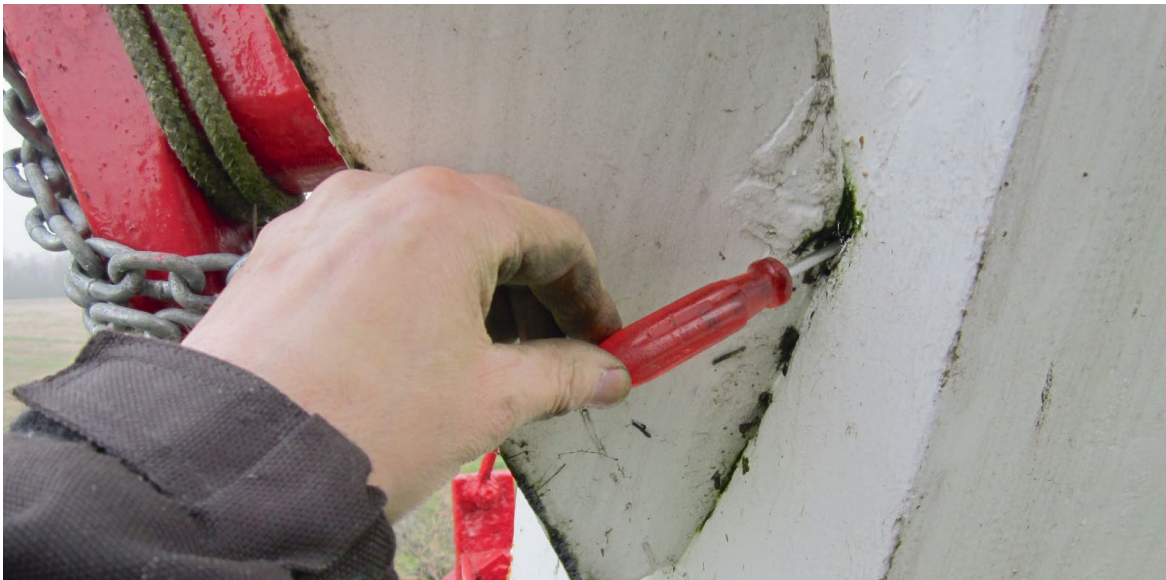
Bei Nadelholz, das durch Feuchtigkeit zersetzt wird, ist in der Praxis oft festzustellen, dass das Kernholz Schaden nimmt. Die Außenseite bleibt dabei, möglicherweise weil dieser Bereich des Holzes schneller trocknet, in besserem Zustand. Die Faktoren, die Einfluss auf den Zersetzungsprozess haben, umfassen die Holzart, die Feuchtigkeitsquelle, den Grad des Wassereintritts und die Trocknungsgeschwindigkeit.

Wenn (Nadel-)Holz einigermaßen trocken ist, kann man oft durch Abklopfen feststellen, ob ein Kern hohl ist oder in schlechtem Zustand verkehrt. Die Außenseite ist dann hart, der Kern hingegen ist geschädigt. Außerdem ist wenig Kraft erforderlich, wenn man im Bereich von Rissen oder Stößen mit einem Vorstecher oder Schraubenzieher in das Holz sticht; dabei kann man oft bis zum Kern vordringen, wenn dieser angegriffen ist. Ist das Holz im Kernbereich sehr feucht, so funktioniert die Klopfmethode nicht: Das Holz klingt dann nicht hohl. In diesem Fall ist die Probe mit einem Vorstecher oder Schraubenzieher am zuverlässigsten.

Abbildung 34: Schädigung im Bereich einer Verbindung zwischen zwei Balken. Foto: Van Reeuwijk Baumeister

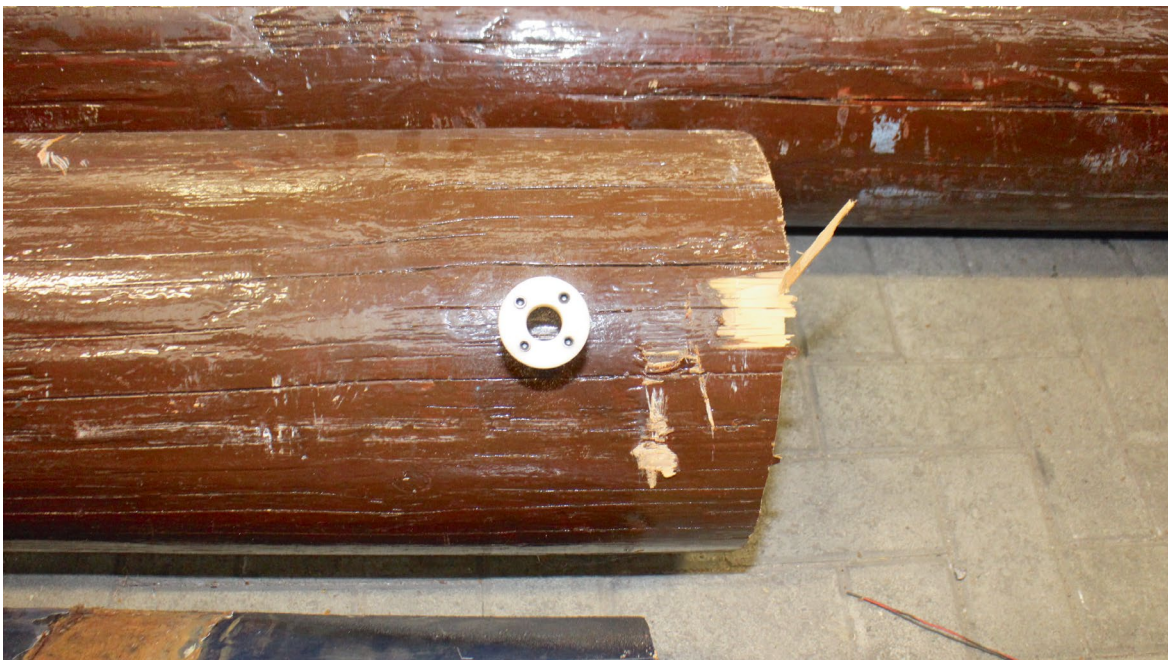
Abbildung 36: Außenseite des Masts. Foto: Untersuchungsrat für Sicherheit

Der Mast der Amicitia weist natürliche Windrisse auf, wie dies bei einem Massivholzmast zu erwarten ist. Die Schädigung des Holzes im Bereich der Windrisse erwies sich als sehr gering. Die Risse dürften somit ihre Funktion bei der Ableitung von Feuchtigkeit und bei der natürlichen Trocknung erfüllt haben.

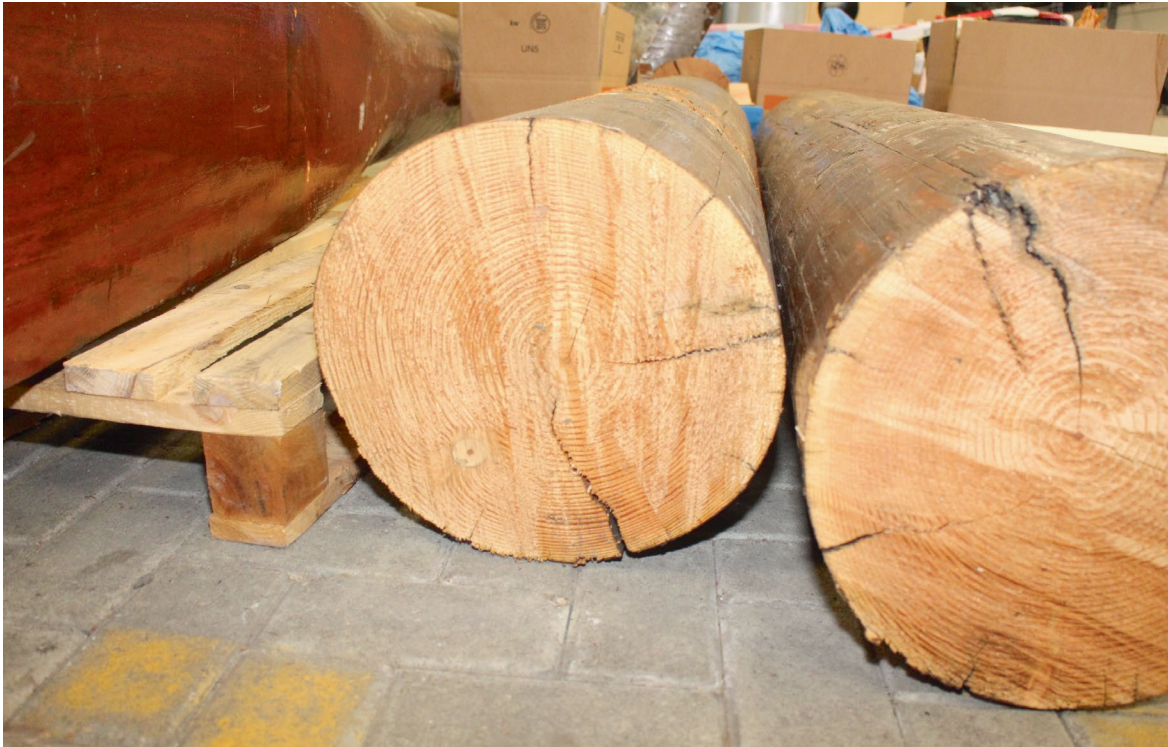
Abbildung 41: Teile des Masts. Foto: Untersuchungsrat für Sicherheit

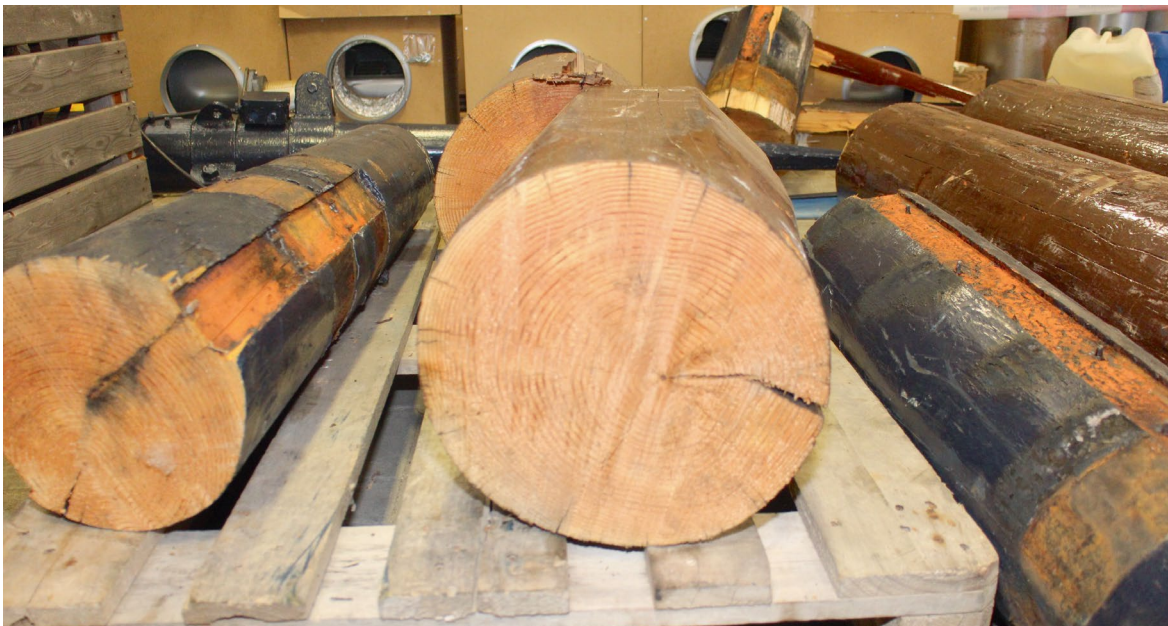
Abbildung 42 Teile des Masts. Foto: Untersuchungsrat für Sicherheit

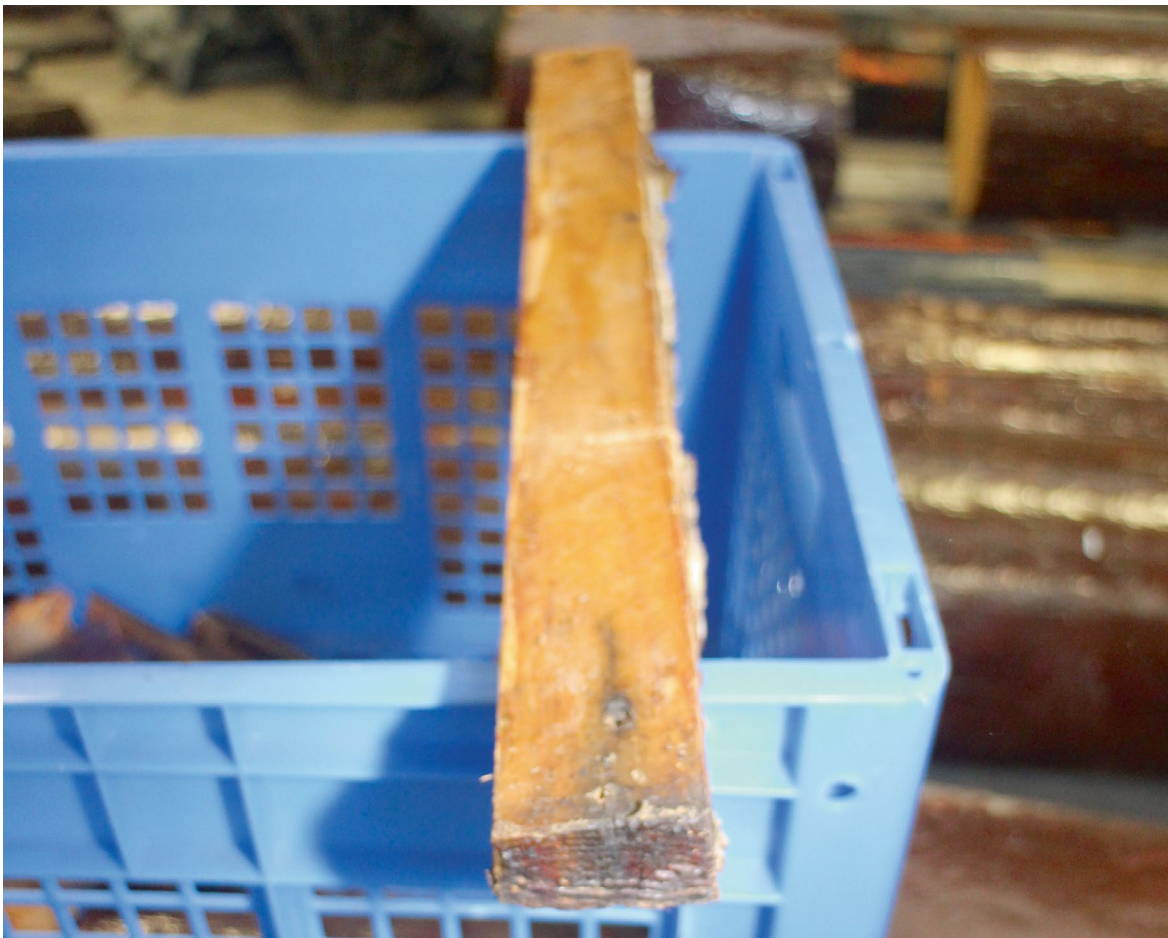
sind Beschädigungen und schwache Stellen im Holz durch Ausfräsen des angegriffenen Materials und das Einkleben und Verfugen von insgesamt sechs Leisten ausgebessert worden.

Es kann festgestellt werden, dass das Holz durch einen Feuchtigkeitsstau hinter der Mastmanschette bereits in der Vergangenheit geschädigt wurde. Dieser Schaden dürfte insbesondere darauf zurückzuführen sein, dass das Holz hinter der Mastmanschette nicht trocknen konnte. Außerdem dürfte dem Holz die Möglichkeit genommen worden sein, Feuchtigkeit über die natürlichen Windrisse abzugeben. Durch die Beseitigung der schadhaften Holzbereiche und das Einkleben von Leisten wurde die Möglichkeit, Feuchtigkeit abzugeben, Anfang 2015 noch weiter beschränkt. Vor dieser Reparatur konnte das dahinter befindliche Holz wahrscheinlich noch teilweise trocknen, weil die Leisten nicht lackiert waren.

Abbildung 46: Eine der für die Instandsetzung verwendeten Füllleisten. Foto: Untersuchungsrat für Sicherheit
