**Bundesstelle für Seeunfalluntersuchung**  
**Federal Bureau of Maritime Casualty Investigation**  
Bundesoberbehörde im Geschäftsbereich des Bundesministeriums  
für Verkehr und digitale Infrastruktur

Untersuchungsbericht 189/14

Schwerer Seeunfall

**Kollision des Segelschiffes NOBILE mit dem  
Baustellenfahrzeug WERKER auf der  
Flensburger Förde am 30. Mai 2014**

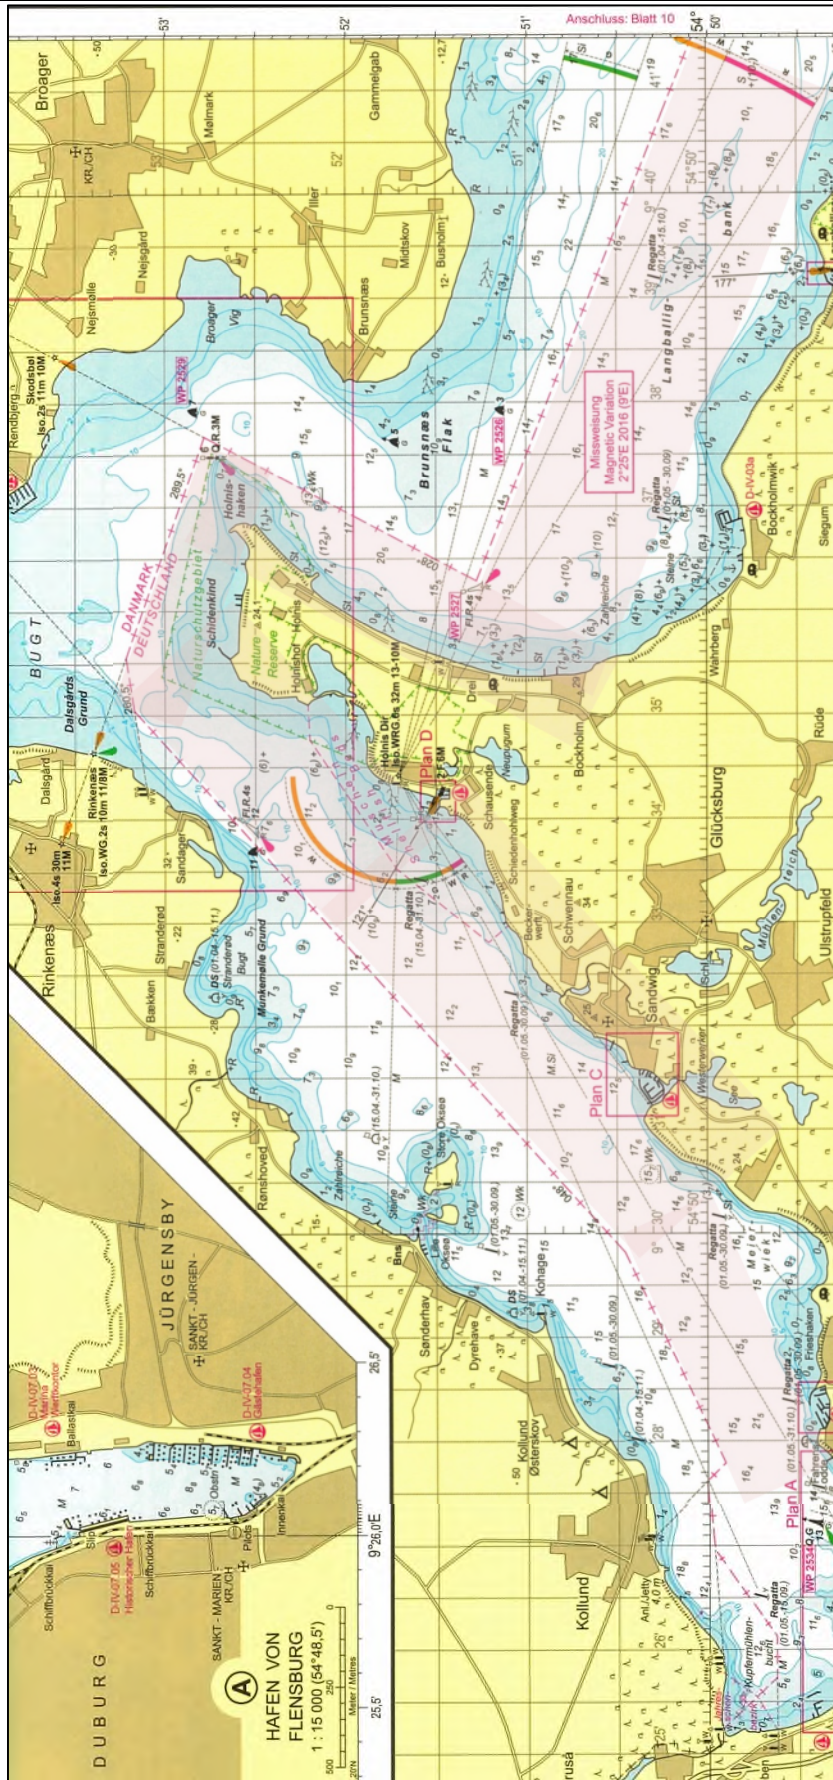
Abbildung 10: Verlauf der Zone 2 (rote Fläche) in der Flensburger Förde

Am Unfalltag war die WERKER auf einer Reise von der Geltinger Bucht nach Schausende in der Flensburger Förde. Die Zone 2 wird in dem genannten Bereich im Anhang I der BinSchUO<sup>13</sup> wie folgt definiert: Binnenwärts der Verbindungslinie zwischen dem Kegnäs-Leuchtturm und Birknack und nördlich bis zur deutsch-dänischen Grenze in der Flensburger Förde. Beim Blick in die Seekarte fällt auf, dass an einigen Stellen die deutsch-dänische Grenze in der Mitte des durch Fahrwassertonnen gekennzeichneten Fahrwassers liegt bzw. an zwei Stellen bis unmittelbar an die backbordseitigen Fahrwassertonnen (Tonne 4 und Bake 6) heranreicht (siehe Abbildung 10). Die alternative Wahl eines Kurses außerhalb des Fahrwassers landeinwärts ist nicht möglich, da im Bereich der Bake 6 eine Untiefe und ein Naturschutzgebiet bis unmittelbar an die Bake heranreichen (siehe auch Abbildung 3). Daraus ergibt sich, dass es für solche Fahrzeuge praktisch unmöglich ist, ohne Verstoß gegen die verkehrsrechtlichen Vorschriften (Einhaltung der rechten Fahrwasserseite) oder gegen die Auflagen nach BinSchUO innerhalb der Zone 2 von der Geltinger Bucht in die innere Flensburger Förde zu gelangen.
