Untersuchungsbericht 225/15

## **Schwerer Seeunfall**

# **Kollision der Fähre FRISIA V mit der Kaianlage in Norddeich am 16. Juni 2015**

7. März 2017

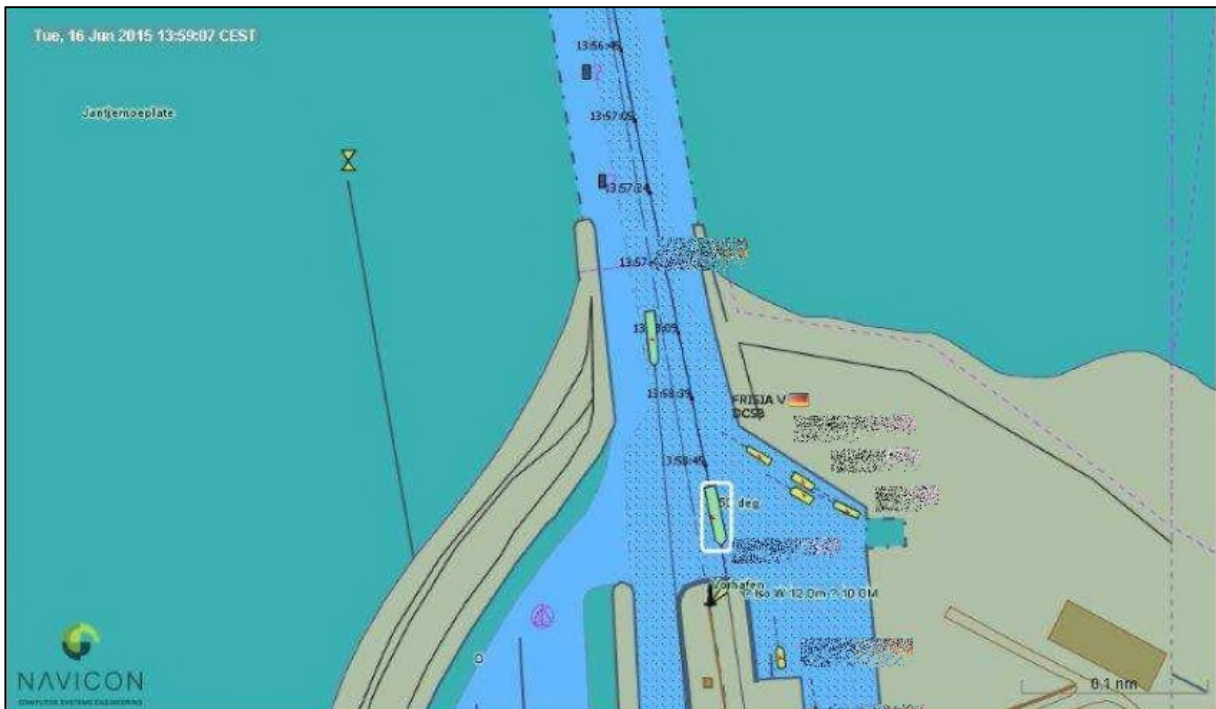
Abbildung 6: Position um 13:59:07 Uhr, SOG 5,5 kn

Kurz nach dem Verlassen des engen Bereiches zwischen den Molen (Abbildung 5) versuchte der Kapitän, am Backbordfahrstand die Ruderanlage auf Handbetrieb zu schalten, um dann mit den Schottelantrieben das Schiff zu manövrieren bzw. zu drehen. Dies gelang nicht. So hielt die Selbststeueranlage weiter Kurs auf den Kai. Der Aufprall konnte durch das „Voll Zurück“-Manöver mit Hilfe des Mittelmotors abgemildert werden. Die Geschwindigkeit betrug beim Aufprall ca. 5 kn.

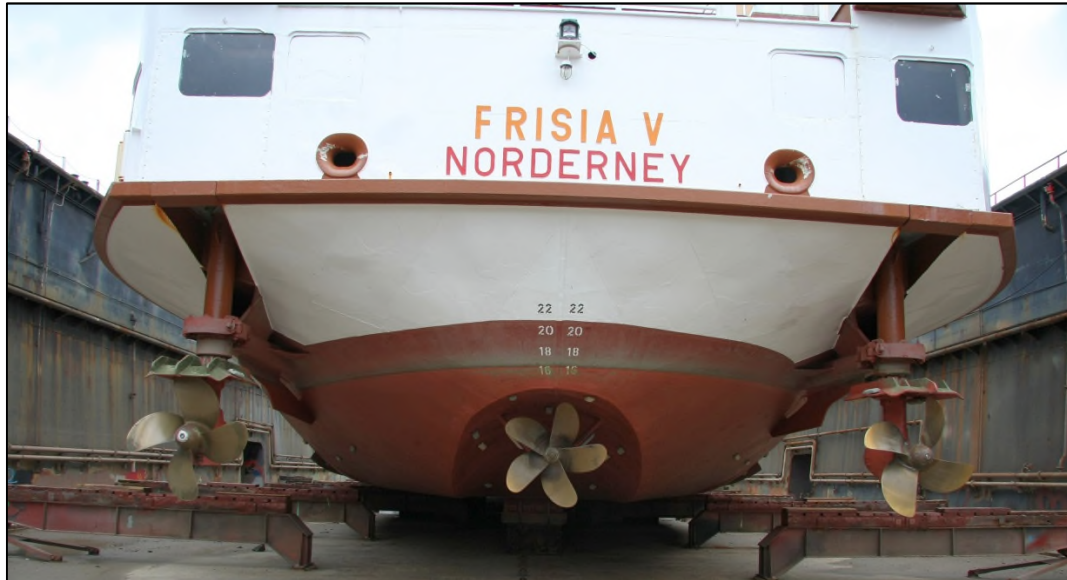
Abbildung 8: Heckansicht der FRISIA V

Die Fähre besaß drei voneinander unabhängige Antriebe. Zwei Hauptmotoren waren an jeweils einen Schottelantrieb gekoppelt. Ein weiterer Hauptmotor arbeitete als Mittelmotor auf eine konventionelle Schraube. Die Fähre war darüber hinaus mit

einem Veth-Jet Querstrahlruder ausgestattet. Aufgrund seiner Konstruktion war dies erst ab geringen Geschwindigkeiten voll wirksam. Die Schottelantriebe verliehen dem Schiff eine gute Manövrierbarkeit.

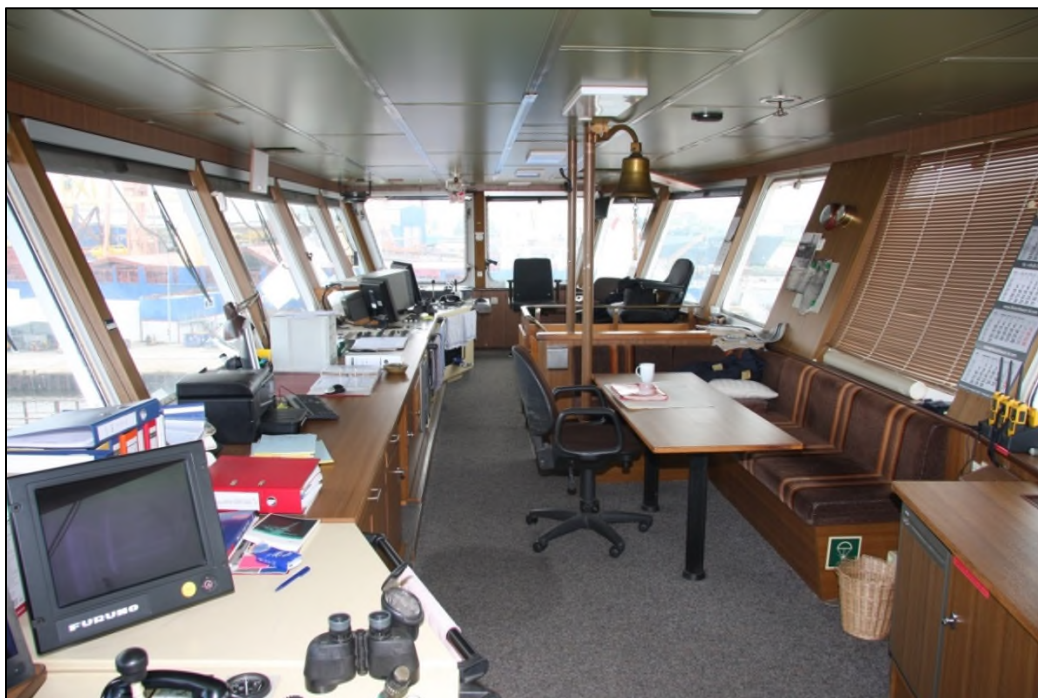
Abbildung 9: Übersicht über die Brücke der FRISIA V

Auf der Brücke der Fähre waren zwei Fahrstände installiert. Sie befanden sich an den Außenseiten des Brückenpultes. Von hier waren die jeweilige Seite der Fähre und das Vorschiff gut zu übersehen. Die Bedieneinheit der Selbststeueranlage war dabei in das Pult der Steuerbordseite eingebaut.
