Untersuchungsbericht 262/14

Sehr schwerer Seeunfall

**Untergang des Fischkutters ANDREA
und Tod eines Besatzungsmitgliedes
in der Ostsee vor Lippe
am 16. August 2014**

12. April 2017

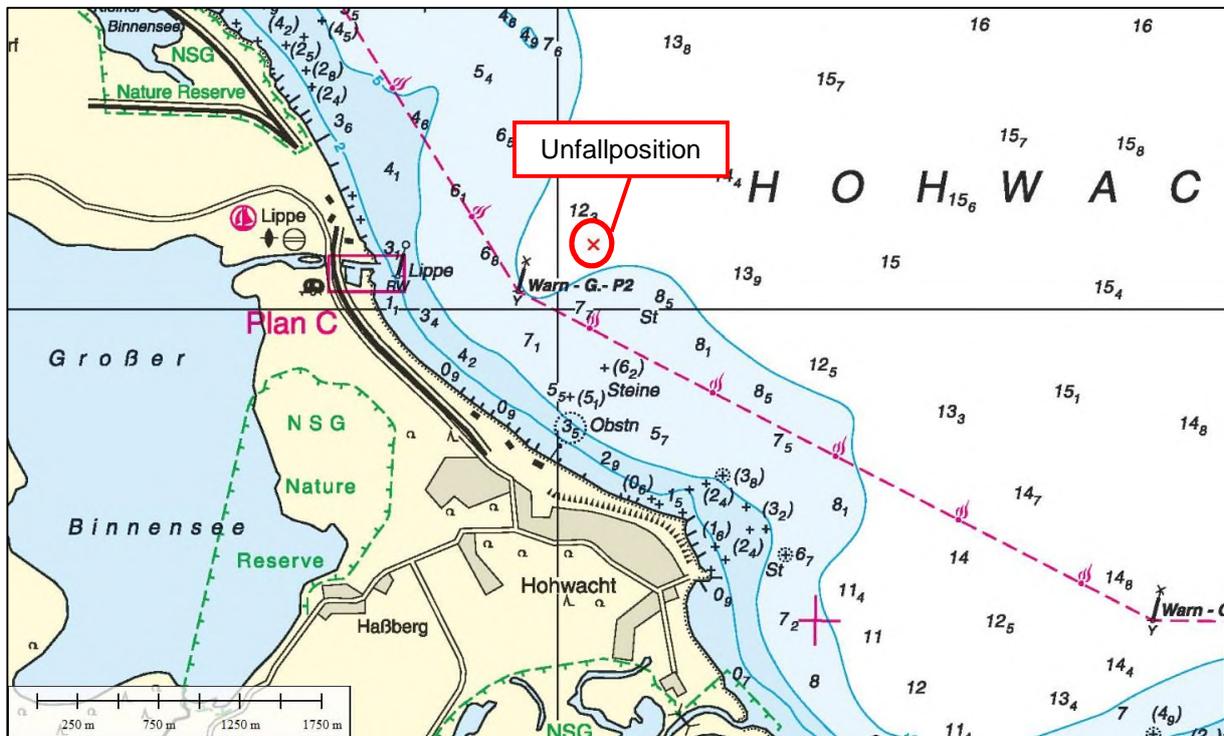
Abbildung 2: Seekarte mit Unfallposition und dem Hafen von Lippe

<p>Art des Seeunfalls:</p> <p>Datum/Uhrzeit:</p> <p>Ort:</p> <p>Breite/Länge:</p> <p>Fahrtabschnitt:</p> <p>Folgen:</p>	<p>Sehr schwerer Seeunfall, Untergang des Fahrzeugs und Tod eines Besatzungsmitgliedes</p> <p>16. August 2014 / 06:30 Uhr</p> <p>Ostsee, vor dem Hafen von Lippe</p> <p>$\varphi 54^{\circ}20,230'N \ \lambda 010^{\circ}40,232'O$</p> <p>Hohe See</p> <p>Untergang des Kutters, ein Besatzungsmitglied ertrunken, das zweite Besatzungsmitglied zunächst im Krankenhaus wegen Unterkühlung behandelt</p>
-------------------------------------------------------------------------------------------------------------------------	----------------------------------------------------------------------------------------------------------------------------------------------------------------------------------------------------------------------------------------------------------------------------------------------------------------------------------------------------------------------------------------------------------------------

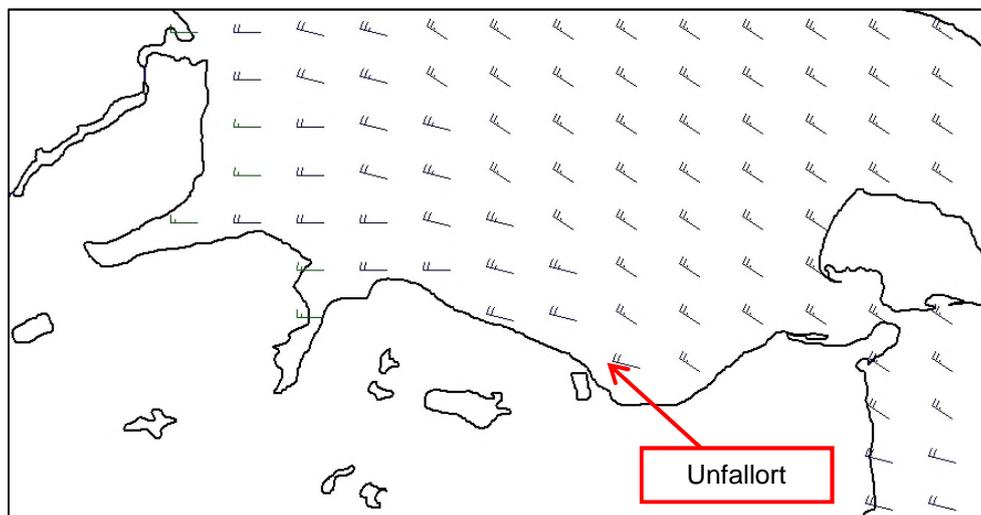
Abbildung 10: Windgeschwindigkeit und –richtung, 05:00 Uhr MESZ

Wind: Um die Unfallzeit wurden im Umfeld der Hohwachter Bucht recht unterschiedliche Windbedingungen registriert. Während über dem küstennahen Land meist ein schwacher Wind mit 5 bis 6 Knoten aus West bis Südwest gemessen wurde, registrierten die exponierten Stationen am Leuchtturm Kiel und auf Fehmarn Wind mit 12 bis 19 Knoten (4 bis 5 Bft) aus westlicher bis nordwestlicher Richtung. In guter Übereinstimmung mit den Messungen berechnet das Modell über der Hohwachter Bucht einen nordwestlichen bis westlichen Wind mit 4 bis 5 Bft. Es kann davon ausgegangen werden, dass über der Hohwachter Bucht vereinzelt Böen um 25 Knoten (6 Bft) aufgetreten sind. Diese Aussage lässt sich aus Windmessungen am Boden und aus Messungen des vertikalen Windprofils ableiten.

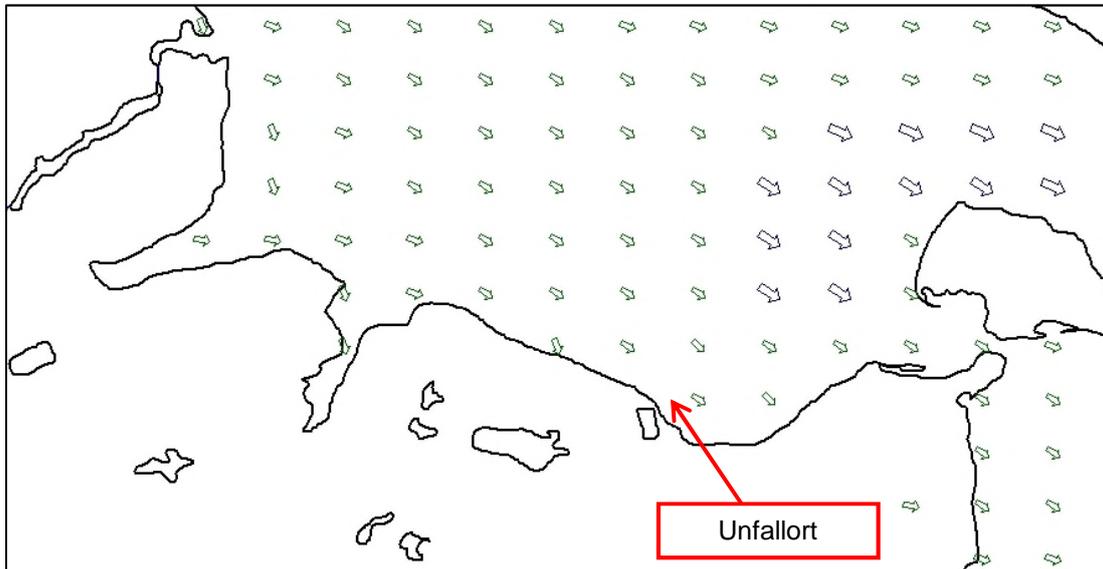
Abbildung 12: Signifikante Wellenhöhe¹³ und -richtung¹⁴, 05:00 Uhr MESZ

Signifikanter Seegang: Die berechnete signifikante Wellenhöhe lag meist um 0,5 m, in Richtung Fehmarn auch um 1 m. Dabei liefen die Wellen aus nordwestlicher Richtung ein.

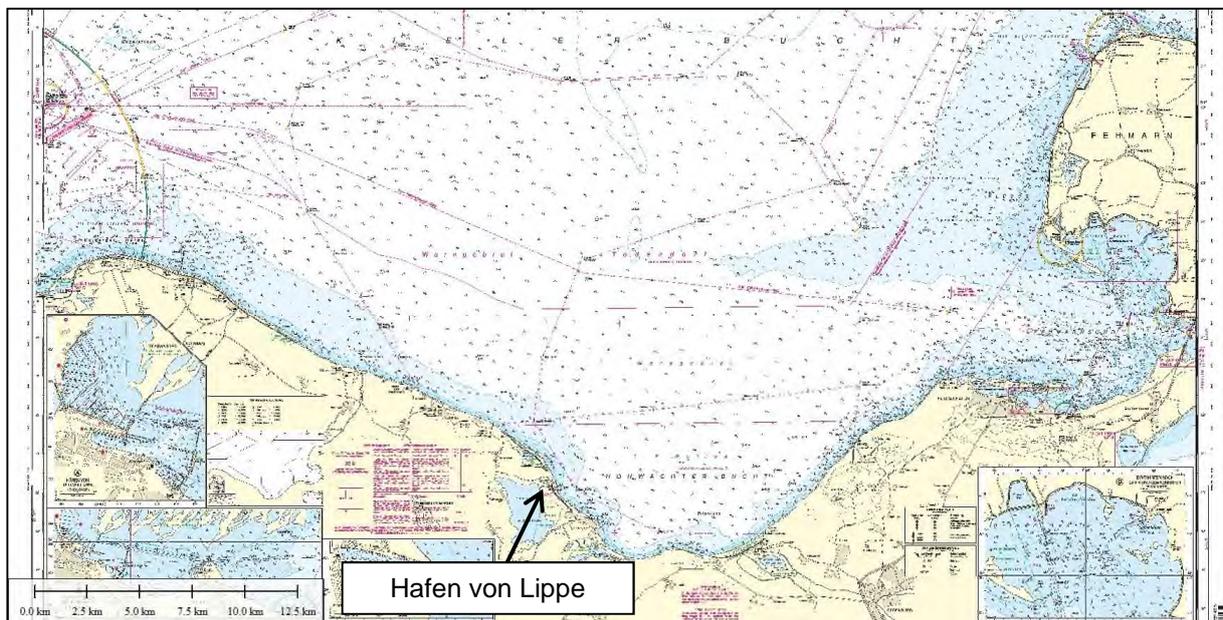
Abbildung 14: Übersicht über Seegebiet des Unfalls

Die ANDREA verließ am Morgen des 16. August 2014 den Hafen von Lippe. Zu diesem Zeitpunkt wehte der Wind aus nordwestlicher Richtung mit 4 Bft bis 5 Bft. Die Wettervorhersagen für den Tag sprachen von Nordwest bis West mit 5 Bft und hatten damit die tatsächlichen Verhältnisse gut vorhergesagt. Anfangs sollte mit Schauerböen gerechnet werden. Bei der aus dieser Windrichtung ohne nennenswerten Schutz liegenden Küste war davon auszugehen, dass sich in Folge des Windes ein entsprechender Seegang (Windsee und Dünung) aufbauen würde. Zumal im nordwestlich gelegenen Seegebiet höhere Windstärken herrschten. Die ANDREA lief dennoch aus. Zum Zeitpunkt des Auslaufens aus dem Hafen Lippe hatte die Dämmerung bereits begonnen. Der berechnete Sonnenaufgang war um 05:55 Uhr.

Im Verlauf der nächsten Stunden drehte der Wind auf westlichere Richtung und nahm im Küstennahbereich möglicherweise etwas ab. Die Dünung behielt ihre Richtung bei, was mit großer Wahrscheinlichkeit zu einem unruhigen Wellenbild führte, da die Windsee nun aus westlicher Richtung kam. Die Wetterlage veranlasste die Fischer jedenfalls zur Eile, so dass Fang und Netze zusammen in die Netztonnen gestaut wurden. Die Untersucher gehen davon aus, dass jede der Netztonnen auf der Rückfahrt ca. 80 kg wog. Grundsätzlich beeinträchtigte dies nicht die Stabilität des Kutters.
