Untersuchungsbericht 268/15

Sehr schwerer Seeunfall

**Tödlicher Personenunfall an Bord
des CMS DUBLIN EXPRESS
am 14. Juli 2015 auf der Reise von
Caucedo nach Rotterdam**

1. März 2017

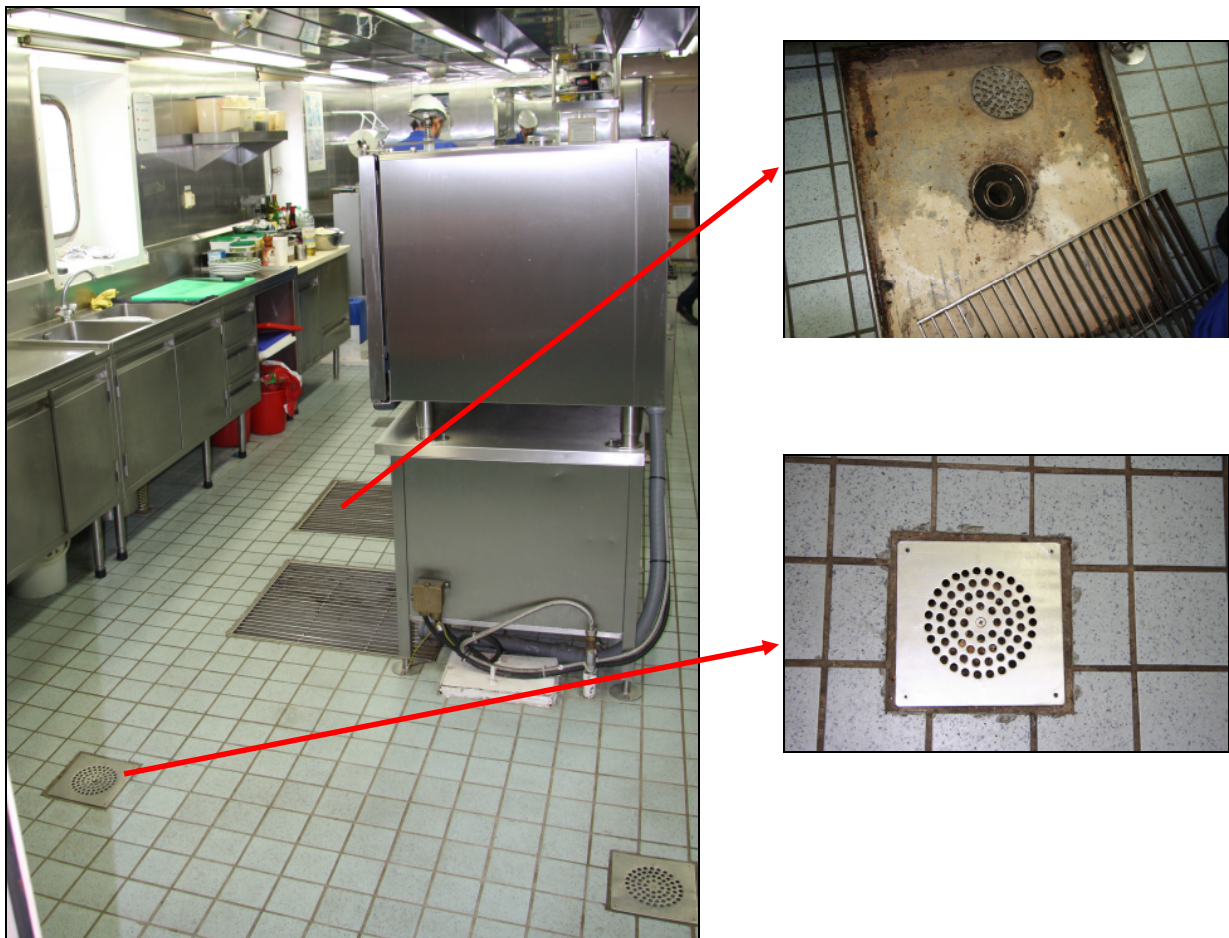
Abbildung 3: Siele in der Kombüse

Das Abflussrohr wird über 8 Kanäle gespeist. Dazu gehören eine Doppelspüle, der Geschirrspüler, zwei große und drei kleine Abflusssiele (vgl. exemplarisch **Abb. 3**).

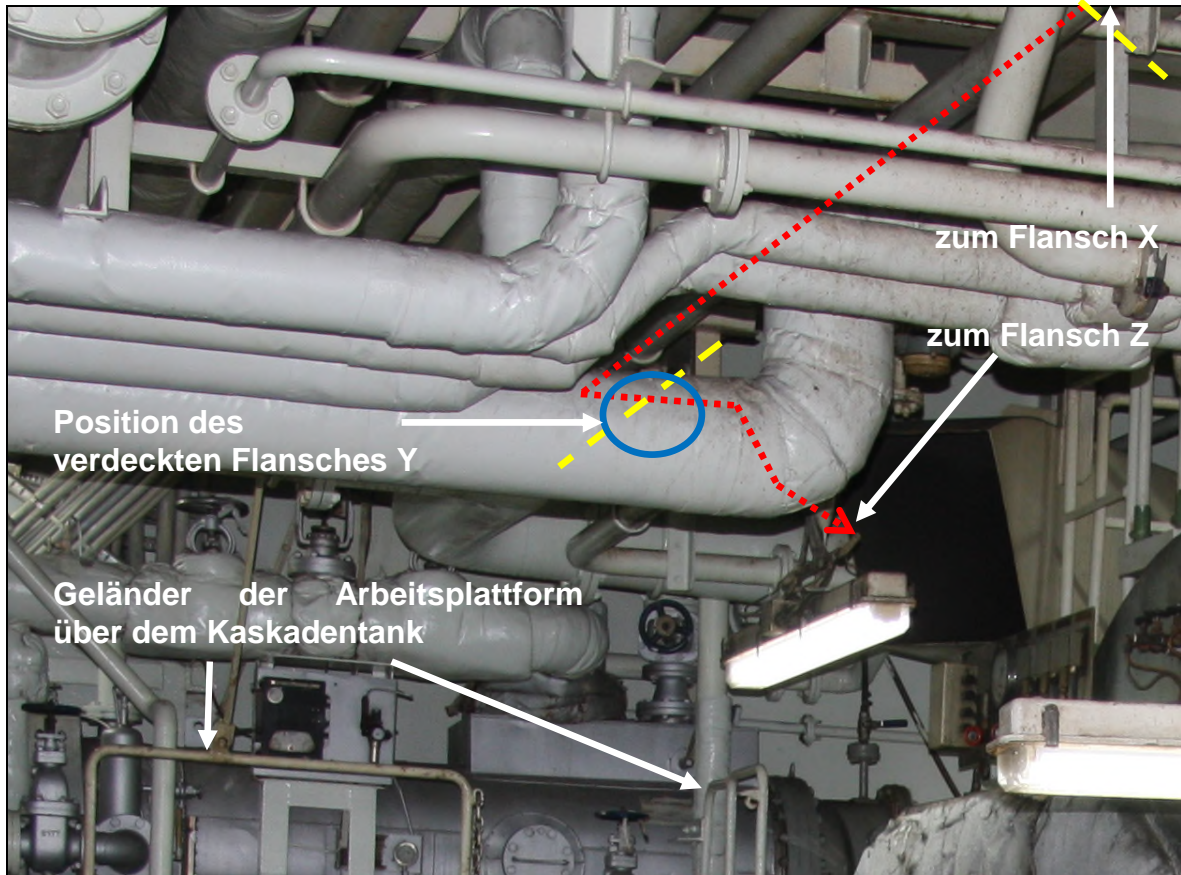
Abbildung 8: Verlauf des Abflussrohres - Nahaufnahme B (Übergang Schiffsquerr- zu Schiffslängsrichtung)

Die nachfolgenden **Abbildungen 8 ff.** (= Nahaufnahmen B, C, D und E) zeigen den weiteren Verlauf des Abflussrohres in Richtung Steuerbordseite des Maschinenraums. Auf **Abbildung 8** sind die Änderung der Verlaufsrichtung des Abflussrohres und das Geländer der unmittelbar neben dem Rohrknick befindlichen Arbeitsplattform erkennbar.

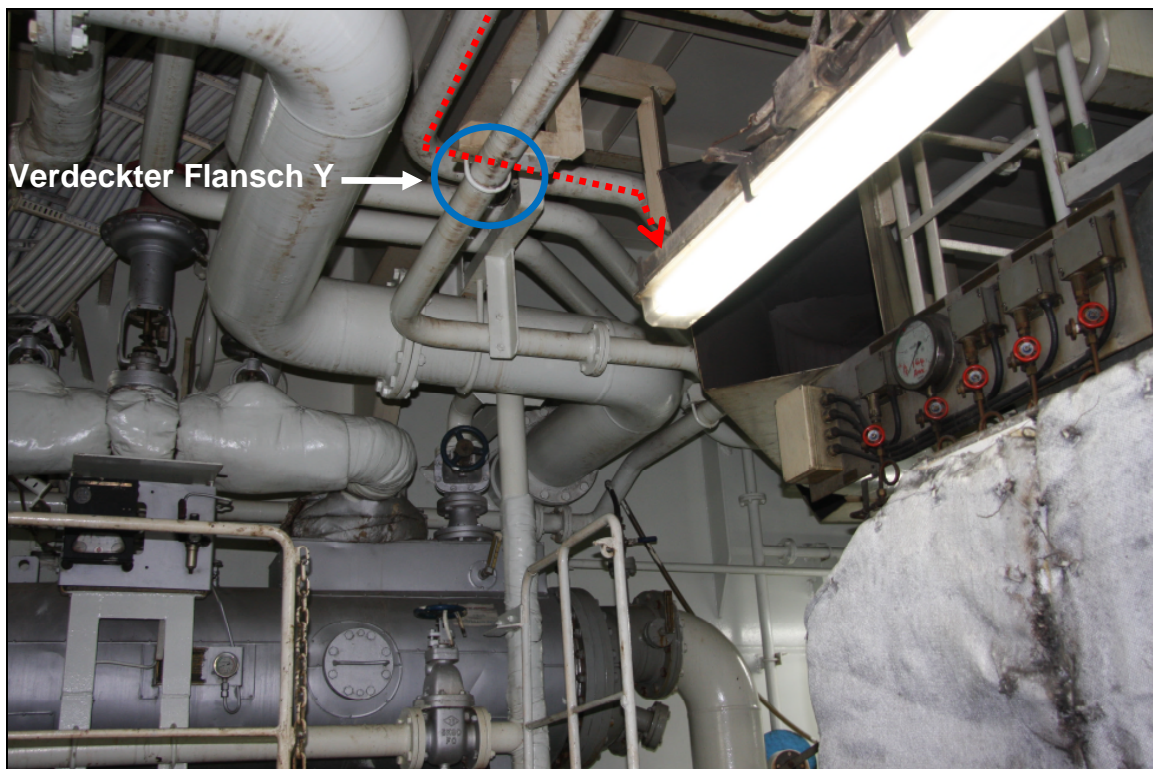
Abbildung 9: Verlauf des Abflussrohres (Nahaufnahme C)

In diesem Bereich wurde die Verstopfung des Abflussrohres anfänglich vermutet. Folgerichtig wurden am Vormittag des Unfalltages zunächst die Rohrverbindungen an den Flanschen Y und Z gelöst und anschließend das in Abbildung 10 mit den weißen Linien markierte gekrümmte Rohrsegment ausgebaut. Anschließend wurde dieses Rohrsegment gereinigt und der weitere Rohrverlauf mit Seewasser gespült. Die nachfolgende Kontrolle des Abflusses in der Kombüse ergab, dass die Verstopfung noch immer vorhanden war. Die drei mit den Arbeiten betrauten Seeleute beschlossen deshalb, ein weiteres Rohrsegment, nämlich das mehrere Meter lange gerade Teilstück zwischen dem in **Abbildung 6** dargestellten senkrechten Strahlträger und der 90 Grad-Biegung (vgl. gelbe Begrenzungsmarkierungen in **Abbildung 8**) zu demontieren. Hierzu musste neben der bereits zuvor aufgeschraubten Flanschverbindung Y noch die Flanschverbindung X (vgl. oben **Abb. 7**) gelöst werden. Dieser Flansch konnte nur mit einer Leiter erreicht werden.⁹ Das lange Rohrstück wurde nach dem Lösen der Flanschverbindung nicht komplett ausgebaut, sondern wegen seines hohen Eigengewichtes in der Deckenhalterung belassen.
