Bundesstelle für Seeunfalluntersuchung
Federal Bureau of Maritime Casualty Investigation
Bundesoberbehörde im Geschäftsbereich des Bundesministeriums
für Verkehr und digitale Infrastruktur

Untersuchungsbericht 43/16

Sehr schwerer Seeunfall

Tödlicher Leinenunfall an Bord des CMS MAERSK KURE im Hafen von Bremerhaven am 6. Februar 2016

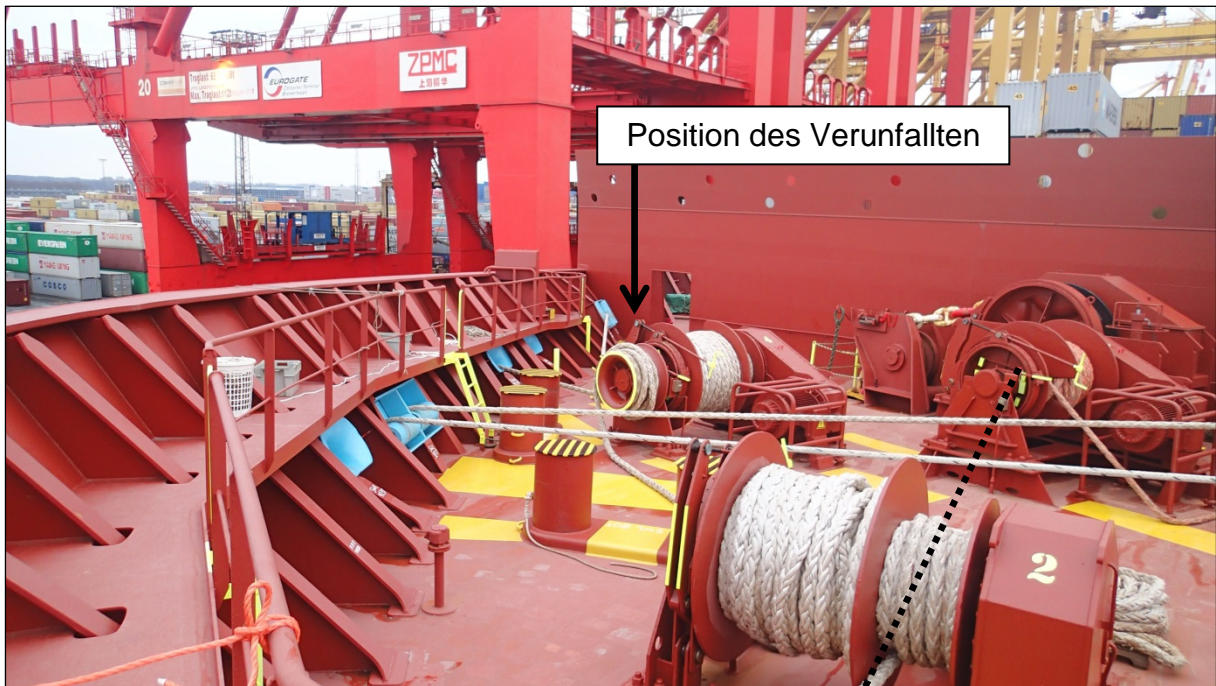
Abbildung 7: Blick über das Vorschiff vom Standort des Chiefmate aus

Auf der vorderen Manöverstation befanden sich der 1. Nautische Offizier (Chiefmate), der Bootsmann, zwei Matrosen, ein Lehrling und ein nautischer Praktikant. Der Chiefmate koordinierte die Arbeiten vom Laufsteg, nahe der Mittelklüse, aus. Der nautische Praktikant stand beobachtend daneben.
