Untersuchungsbericht 459/15

**Schwerer Seeunfall**

**Kollision auf der Unterelbe  
zwischen MS EENDRACHT und  
MS TRANSCAPRICORN  
am 26. November 2015**

14. Juli 2017

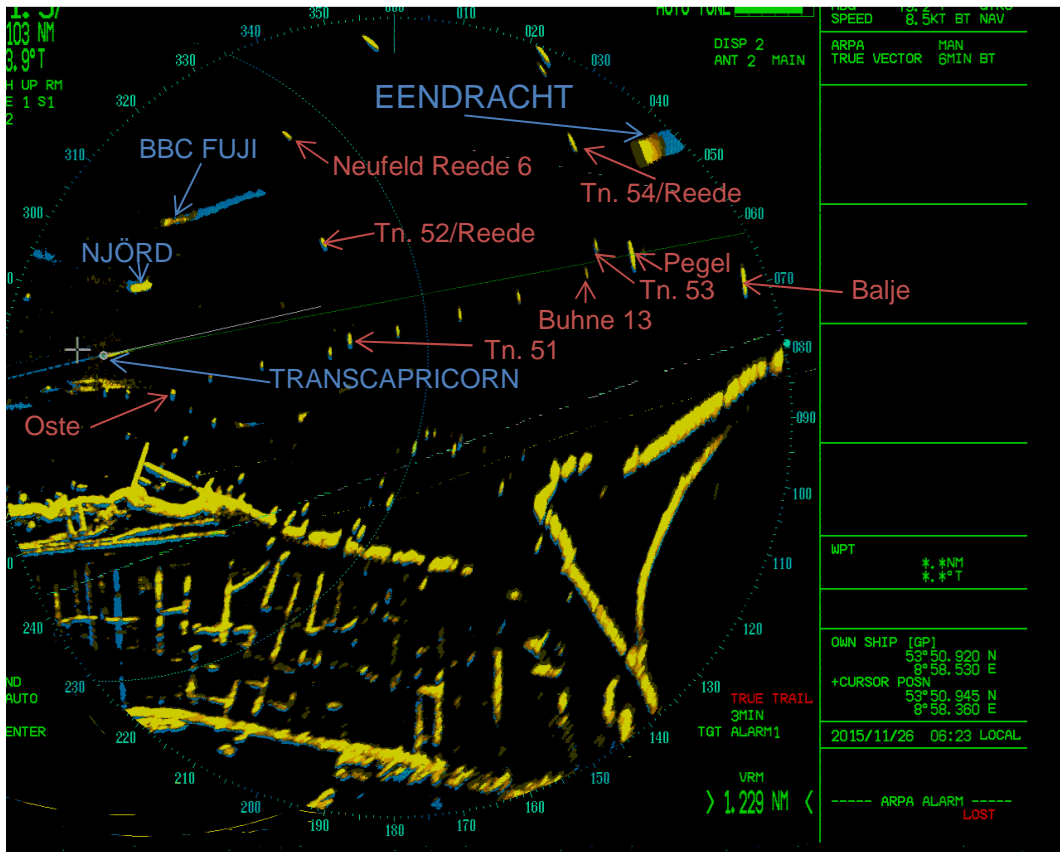
Abbildung 6: Radar 05:23:19 Uhr

Die Radarsequenz im 1,5 sm Bereich dezentriert zeigt einen fünfminütigen Verlauf bis zur Kollision aus Sicht der TRANSCAPRICORN dar. Im S-lichen Teil des Fahrwassers sind die Buhneechos des Osteriffs zu sehen (vgl. oben Seekarte). Der N-liche Teil zeigt die roten Fahrwassertonnen, die gleichzeitig die S-liche Grenze der Neufeld-Reede West bilden. Die dicke blaue Nachleuchtspur zeigt das Echo der EENDRACHT in ständig stehender Peilung zur TRANSCAPRICORN an. Das dünne blaue Echo in den Radarbildern ist die Bahn der BBC FUJI und etwas dichter dran zur Vorauslinie der TRANSCAPRICORN die NJÖRD. Der veränderliche Entfernungsrings (VRM) ist auf 1,229 sm gestellt. Nach den Audioaufzeichnungen kam um 05:27:24 Uhr das Kommando Hart Stb., um 05:27:57 Uhr kam es zum 1. Kontakt und um 05:28:10 Uhr zum 2. Kontakt mit der EENDRACHT. Um 05:28:20 Uhr wurde das Kommando Voll Zurück gegeben.

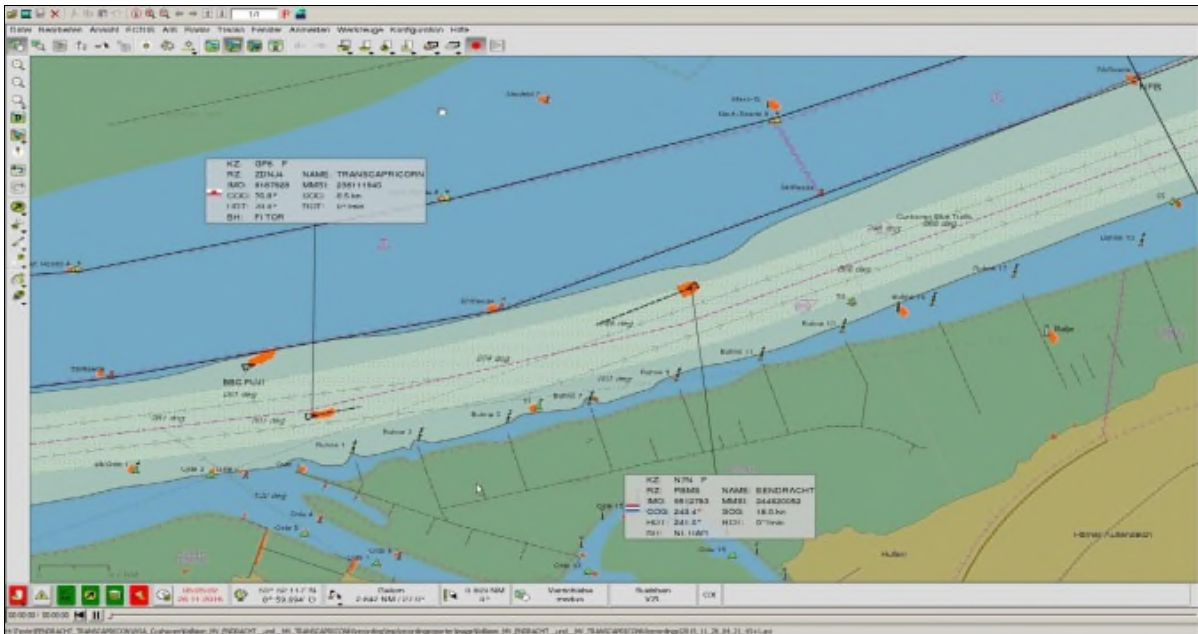
Abbildung 15: VKZ 05:25:22 Uhr

Die TRANSCAPRICORN bleibt auf ihrer Bahn auf Stb. Seite der Trasse, während die EENDRACHT auf die Trasse und die TRANSCAPRICORN zuhält. Die Fahrzeuge nähern sich mit einer Relativgeschwindigkeit von 27 kn.

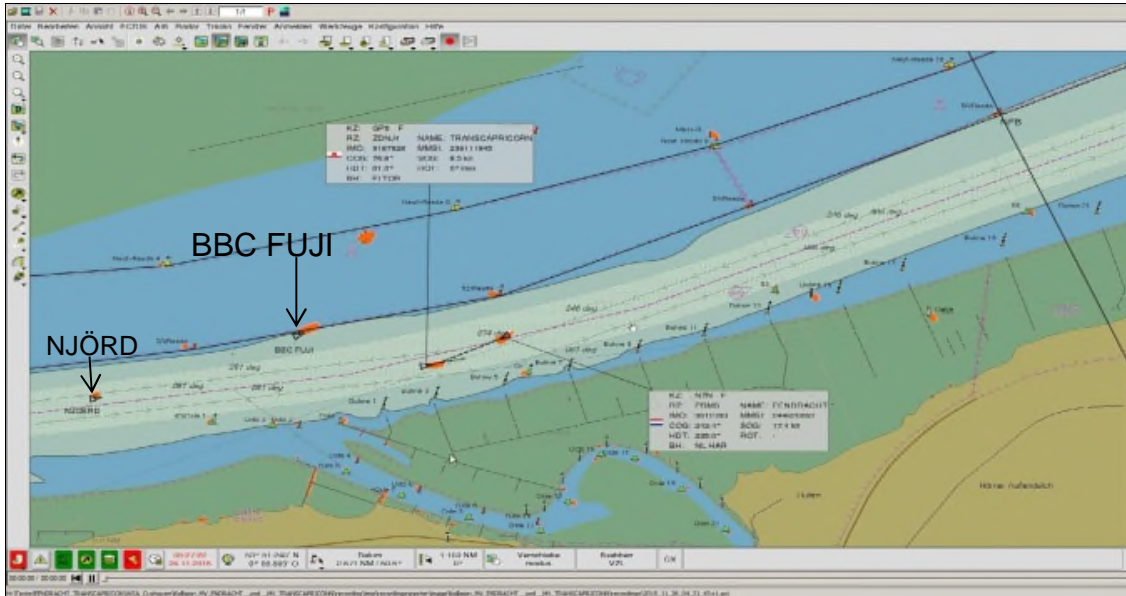
Abbildung 17: VKZ 05:27:22 Uhr

Die EENDRACHT fährt in die Trasse und überquert die Radarlinie. Die Kollision steht unmittelbar bevor.

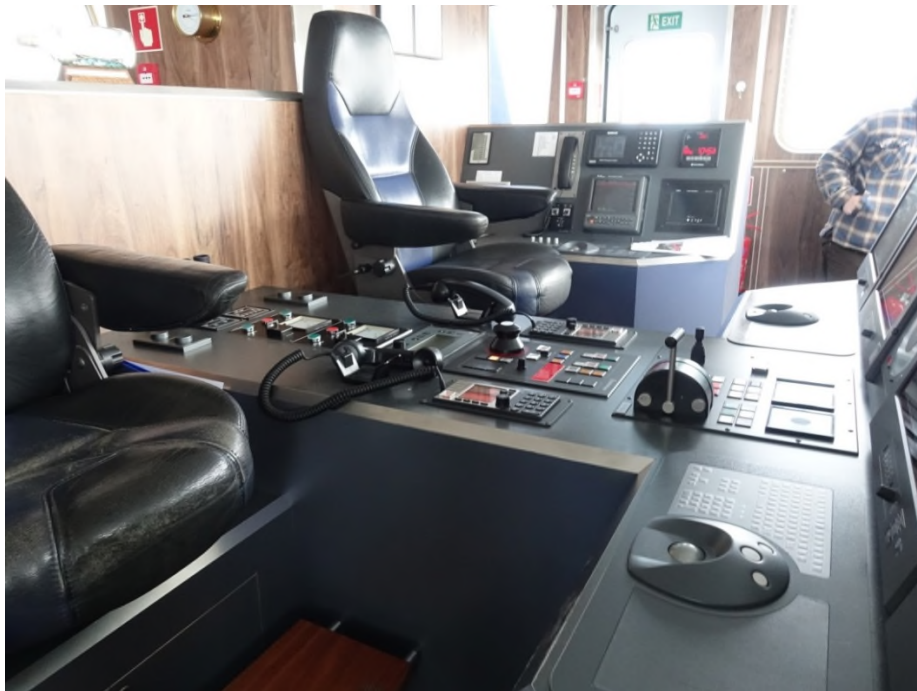
Abbildung 28: Steuerpult mit Kommandopositionen (Conning)

Das Steuerpult ist nur jeweils seitwärts begehbar. Für den Rudergänger gibt es keinen separaten Stand. Diese Aufgabe kann nur sitzend wahrgenommen werden damit der Drehknopf (Wegsteuerung) bzw. die Knöpfe (Zeitsteuerung) bedient werden können.

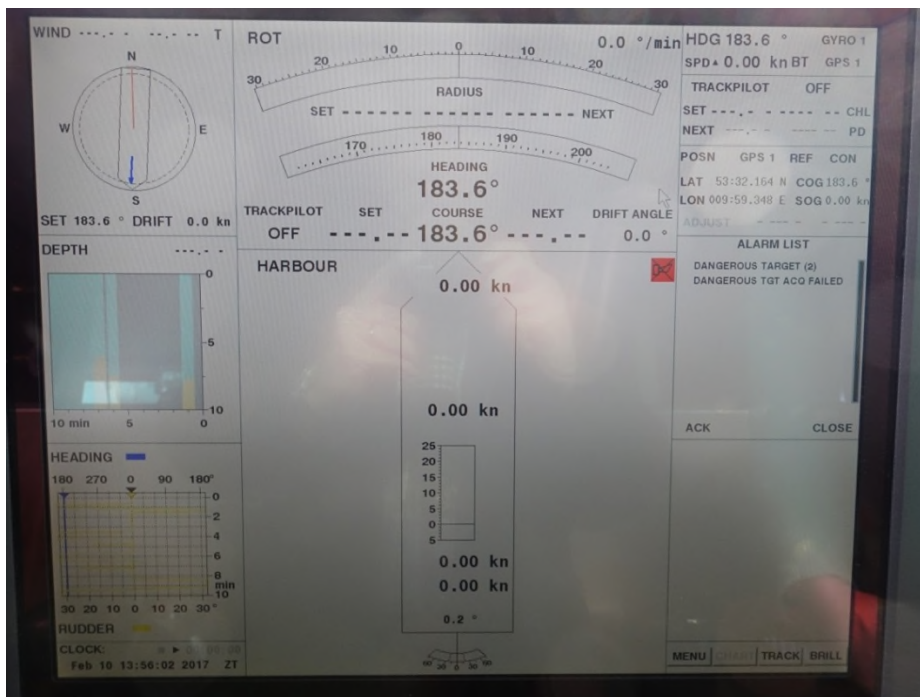
Abbildung 29: Conning Display

Die Bildschirme können wahlweise das Radarbild, die elektronische Seekarte, beides oder Navigationsdaten anzeigen, wie z.B. die Drehrate/min.

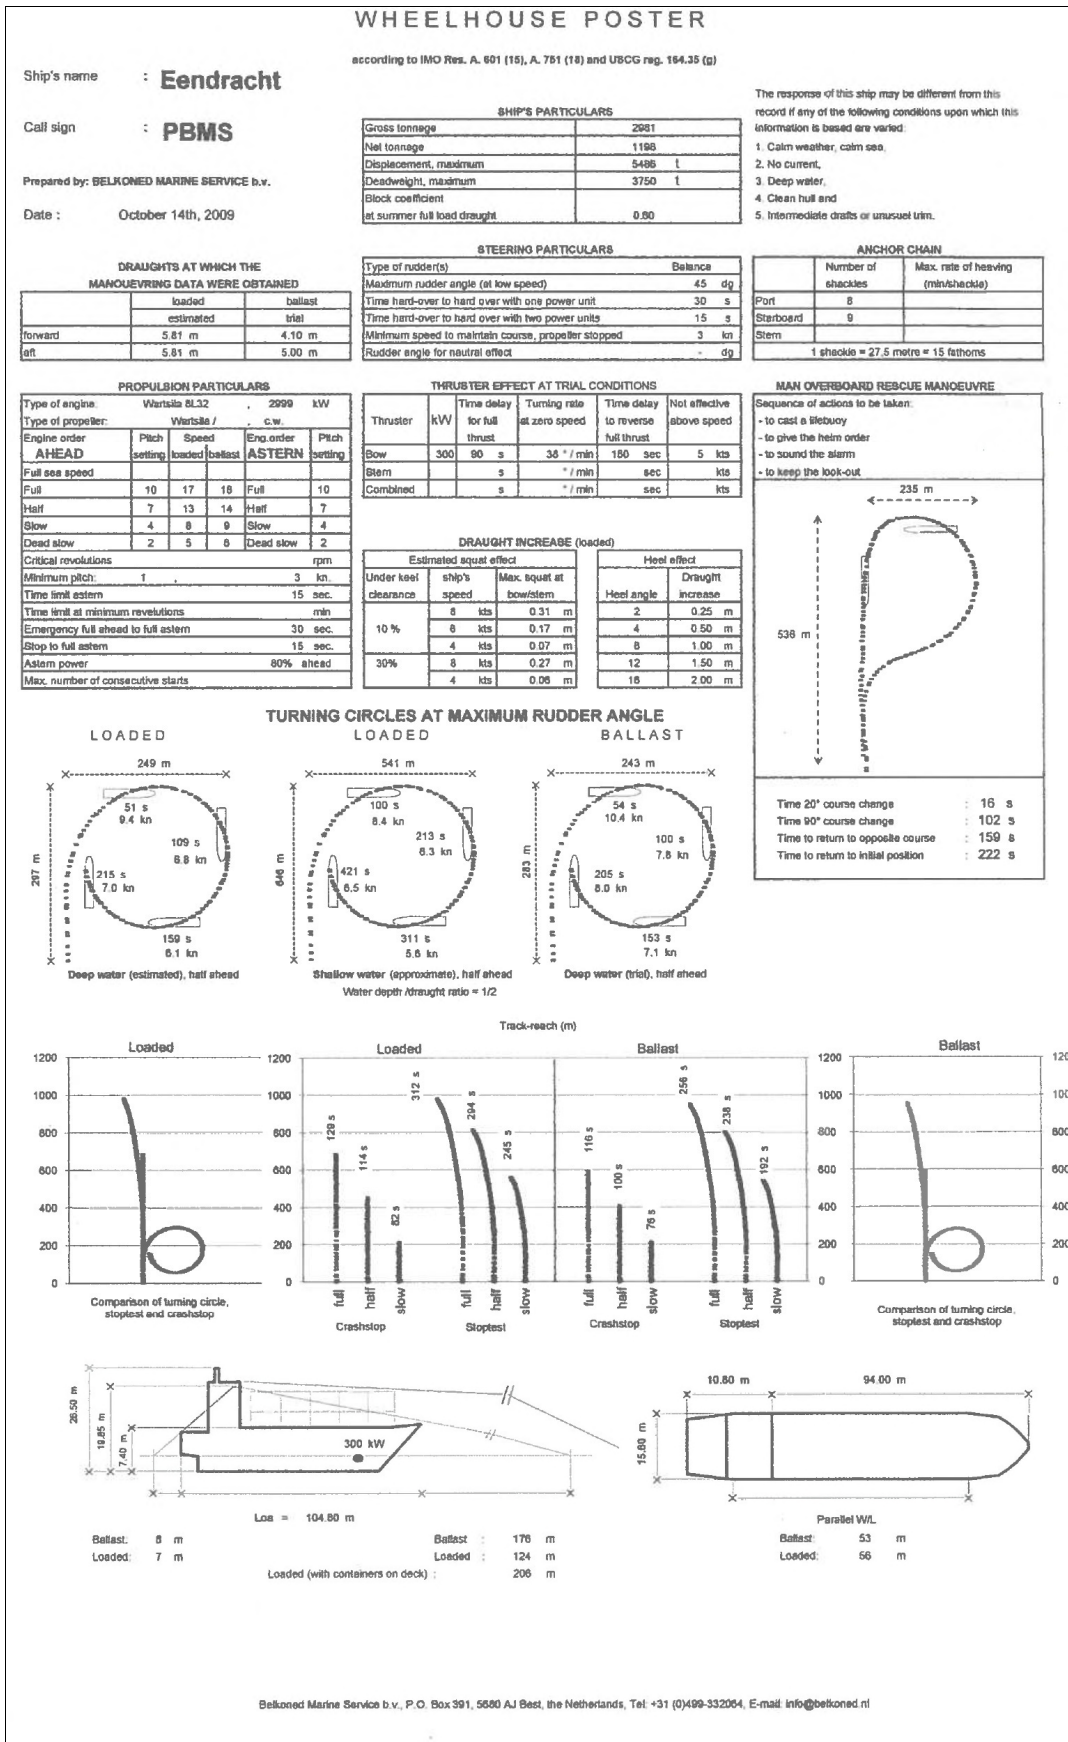
Abbildung 32: Brückenposter

Die EENDRACHT verfügt über ein Balance-Ruder, einen rechtsdrehenden Verstellpropeller und einem Bugstrahlruder. Der maximale Ruderwinkel beträgt 45°. Wenn zwei Rudermaschinenpumpen laufen dauert das Ruderlegen nach dem Brückenposter von Hart Bb. nach Hart Stb. oder umgekehrt 15 s und bei einer laufenden Pumpe 30 s. Die BSU hat am Liegeplatz sogar nur 24 s bzw. 12 s gemessen. Ein rotes Warnschild auf den Konsolen der Steuerstände zeigt an, dass Ruderlagen über 35° nur bei Ganz Langsamer Fahrt gegeben werden dürfen. Der Drehkreis ist im seichten Wasser und Beladen mit 541 m angegeben. Die Stopfstrecke beträgt aus voller Fahrt mit 17 kn und beladen bei einem Crashstop von Voll Voraus auf Voll Zurück ca. 700 m nach 129 s. Beim Mensch/Mann über Bord Manöver mit einem Scharnow-Turn beträgt die Bahnabweichung zum Gegenkurs 235 m bei einer abgelaufenen Bahn von 536 m. In der Vorausfahrt und beim Crashstopp läuft die EENDRACHT nach dem Brückenposter stabil gerade aus. Beim Stopptest dreht sie leicht nach Bb. Beide Bahnen sind auf den rechts drehenden Verstellpropeller sowie der Rumpfform und das Balance-Ruder zurückzuführen. Begünstigt durch den Hovgaard-Effekt<sup>2</sup> ist anzunehmen, dass bei einer eingeleiteten Bb.-Drehung und Rückwärtsschub der Schraube eine schnellere Drehung nach Bb. als nach Stb. erreicht wird. Dieses Manöver wurde im Brückenposter nicht ausgewiesen. Das Bugstrahlruder ist erst ab einer Geschwindigkeit kleiner als 5 kn wirksam.

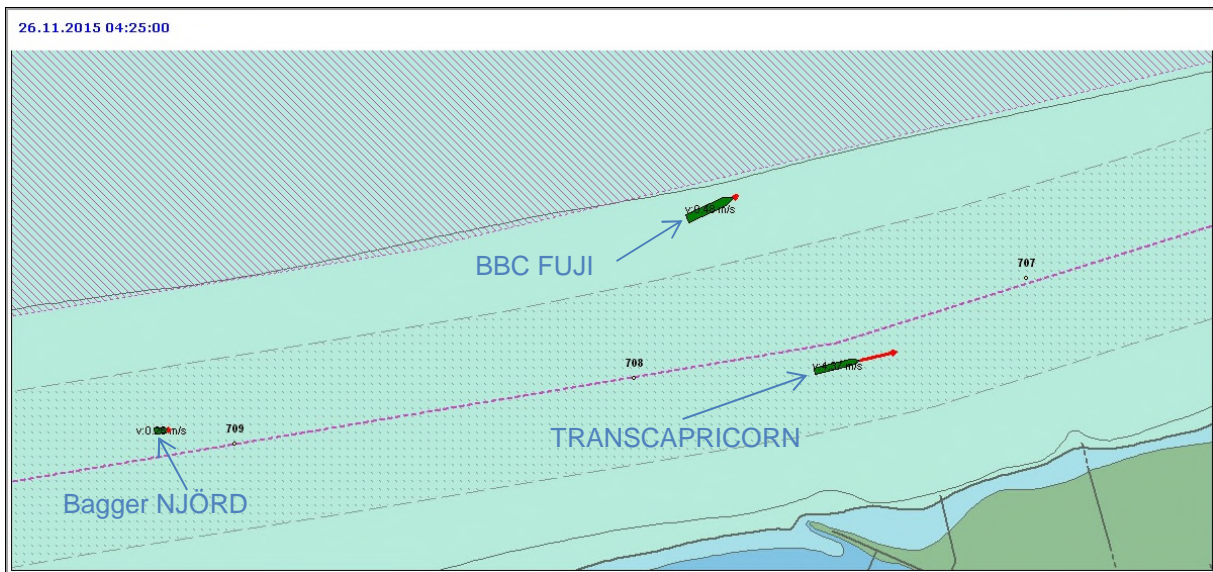
Abbildung 33: BAW 05:25:00 Uhr

Bei der NJÖRD handelt es sich um einen Spülbagger, der während der Wasserinjektionen besondere Rücksichtnahme erfordert. Die NJÖRD sollte ursprünglich an Bb.- und die BBC FUJI an Stb.- Seite passiert werden. Stattdessen steuerte die EENDRACHT sehr nahe zur Fahrwassermitte (Radarlinie) hin und es ergab sich in unmittelbarer Nähe eine sehr schnelle Begegnungssituation mit der TRANSCAPRICORN, in der sich der Kapitän entschied, auf Handsteuerung umzuschalten.
