Bundesstelle für Seeunfalluntersuchung
Federal Bureau of Maritime Casualty Investigation
Bundesoberbehörde im Geschäftsbereich des Bundesministeriums
für Verkehr und digitale Infrastruktur

Untersuchungsbericht 470/15

**Kollision der EMSMOON
mit der Eisenbahnbrücke
(Friesenbrücke)
in Weener/Ems
am 3. Dezember 2015**

23. Februar 2017

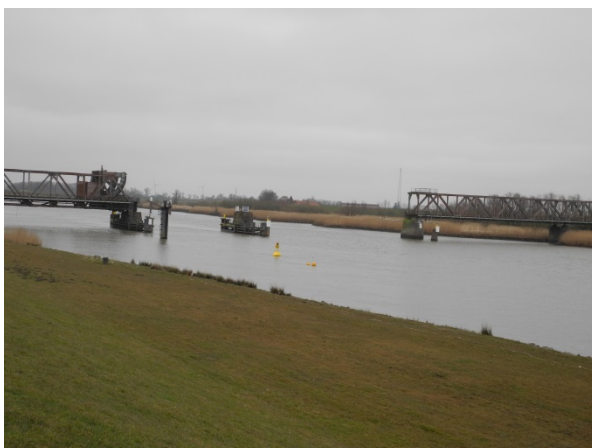
Abbildung 4: Brückendurchfahrt

Am 18. März 2016 wurde von der BSU die neue Situation an der Friesenbrücke in Weener dokumentiert. Inzwischen ist das Mittelteil der Brücke herausgehoben und eine neue Befeuering installiert. Von der Südseite aus gesehen ist der linke Pfeiler der kleinen Durchfahrt (24 m) jetzt weiß gestrichen und wird von der vorhandenen Leuchte angestrahlt. Die größere Durchfahrt (46,6 m) ist an beiden Seiten mit einer neuen Rundumleuchte Blz. 4s, einem neuen Tafelzeichen, einem neuen Radarreflektor sowie einer neuen Anstrahlung versehen. Die Signaltafel der Bahn ist abgebaut bzw. auf der Nordseite nicht im Betrieb. Das Mittelteil liegt mit der Signaltafel auf dem Gelände der Meyer Werft.

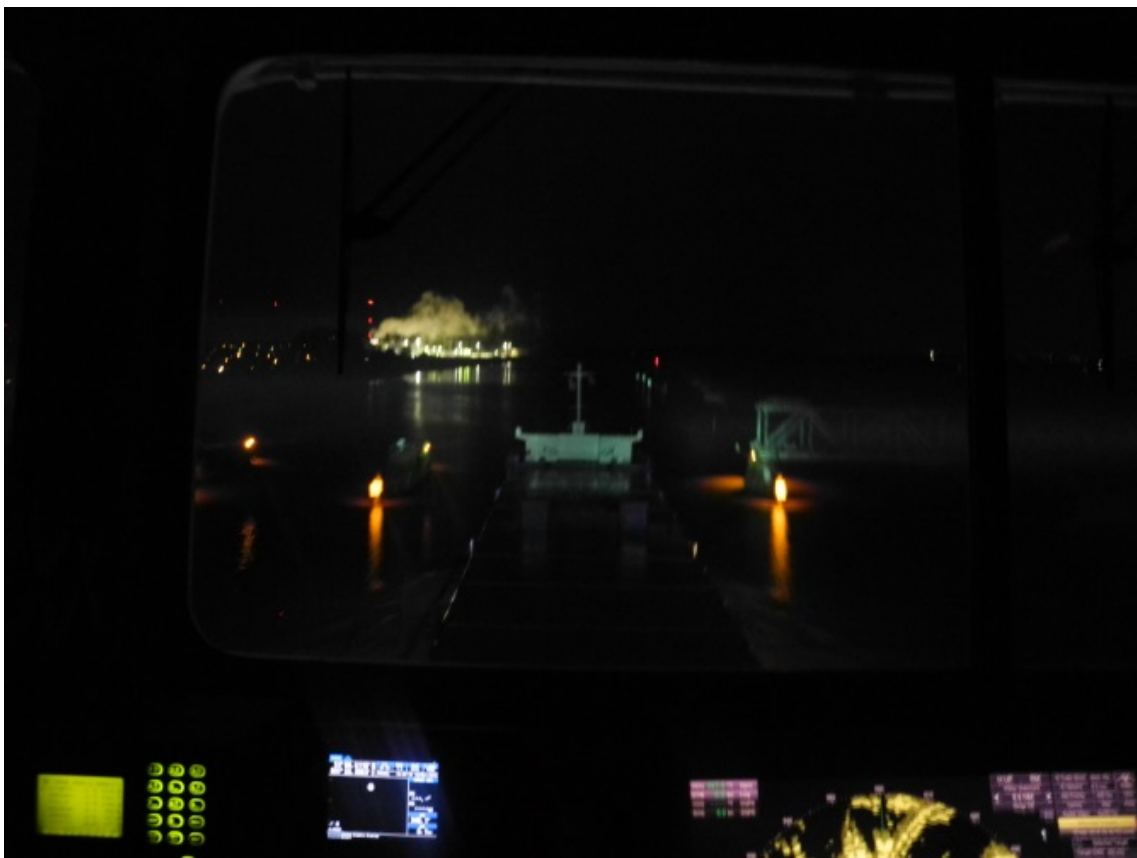
Abbildung 13: Neue mittlere Durchfahrt

Für die Bereisung ist zunächst festzuhalten, dass die Hintergrundbeleuchtung der Fabrik auch die neue Befeuerung empfindlich stört und die Radaranlagen die Durchfahrten erst relativ spät auflösen. Außerdem kann die Position des Schiffes im Fahrwasser bei mitlaufendem Strom nicht gehalten werden.

⁷ Während der Bereisung der BSU mit der EMSMOON empfanden Beobachter auf der Brücke (s.a. Abb. 13 u. 17), dass die beleuchtete Fabrik mit ihren hellen Dampfvolken die Gitterkonstruktion der Friesenbrücke von weitem überdeckte und auf jeden Fall im Blickfeld der Friesenbrücke stand. Des Weiteren waren auch die Nockenscheinwerfer störend, wenn sie auf die Signaltafel der Papenburger Schleuse bzw. Jann Berghaus Brücke gerichtet waren. Die Signale wurden dadurch überstrahlt und konnten nicht mehr differenziert werden. Auch der Bagger HEGEMANN 3 mit seiner angeschalteten Decksbeleuchtung wäre eine beachtliche Störbeleuchtung im Blickfeld der EMSMOON, wenn die Scheinwerfer in Richtung der EMSMOON abstrahlen würden. Die gesamte Lichtsituation, so wie sie am Unfalltag herrschte, wurde technisch nicht vermessen. Entscheidend bleibt, wie die Lichtsituation von den Betrachtern wahrgenommen wird.

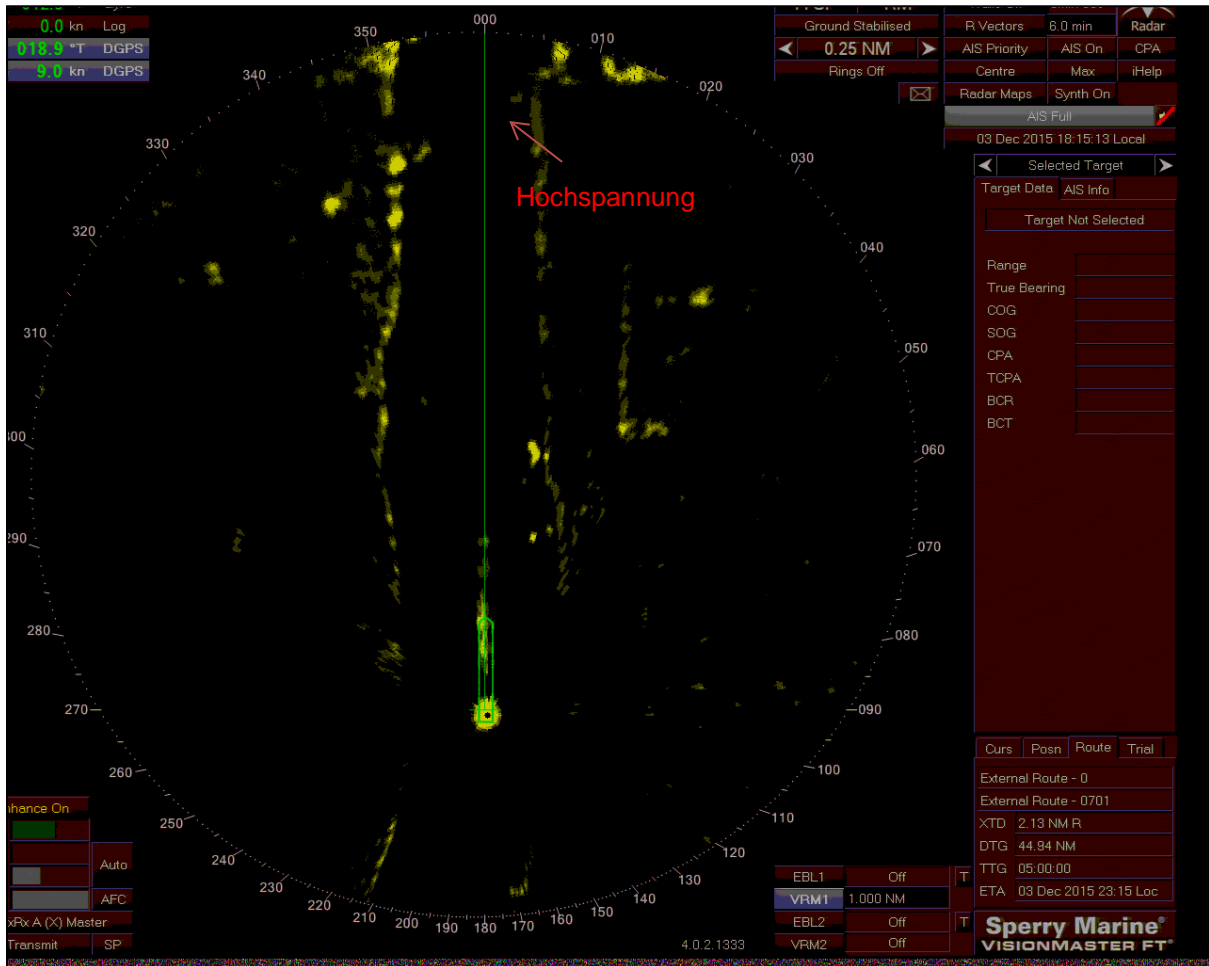
Abbildung 31: Vor der Hochspannung 18:15:13 Uhr, 9 kn

Um 18:15:13 Uhr ist die diagonal verlaufende Hochspannungsleitung das erste Mal zu sehen. Um 18:16:58 Uhr befindet sich die EMSMOON genau unter der Hochspannungsleitung.
