Bundesstelle für Seeunfalluntersuchung
Federal Bureau of Maritime Casualty Investigation
Bundesoberbehörde im Geschäftsbereich des Bundesministeriums
für Verkehr und digitale Infrastruktur

Untersuchungsbericht 499/15

Schwerer Seeunfall

**Grundberührung des
Mehrzweckschiffs
BBC MAPLE LEA
am 17. Dezember 2015
im Lac Saint-Louis, Kanada**

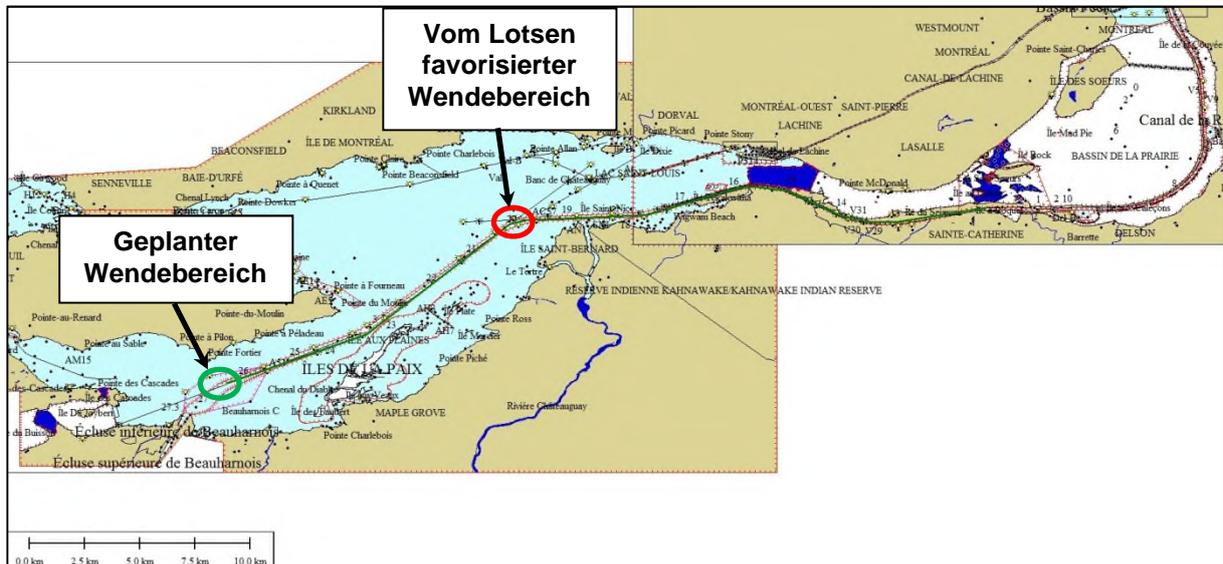
Abbildung 4: Ursprüngliche Reiseplanung der BBC MAPLE LEA

Während der Fahrt im Canal de la Rive Sud besprachen der Kapitän der BBC MAPLE LEA und der Lotse u.a. das anstehende Wendemanöver. Die schiffseitige Reiseplanung sah ein Wenden kurz vor der Schleuse von Beauharnois vor. Darauf angesprochen teilte der Lotse dem Kapitän mit, das Schiff solle bereits kurz hinter

dem westlichen Kanalende im Fahrwasser ab Tonne A13 gewendet werden (vgl. Abbildung 4).

Die ursprüngliche Reiseplanung der BBC MAPLE LEA sah ein Wendemanöver im Bereich vor der Schleuse von Beauharnois, südwestlich des Tonnenpaares A51, A52 vor (vgl. Abbildung 4). In diesem Bereich hätten einschließlich der Ankerzone eine Fläche mit einer Ausdehnung von 1 sm und Wassertiefen von durchweg über 10 m zur Verfügung gestanden (vgl. Abbildung 14).

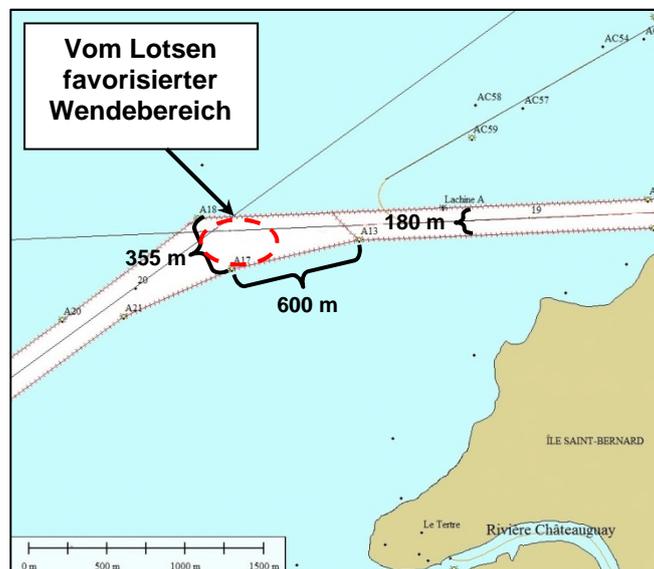
Abbildung 5: Vom Lotsen favorisierter Wendebereich

Westlich der Tonne A13 ändert sich der Fahrwasserverlauf nach Südwesten, wodurch sich das Fahrwasser bis auf maximal 355 m zwischen dem Tonnenpaar A17 und A18 verbreitert (vgl. Abbildung 5).

Außerhalb des Fahrwassers nimmt die Wassertiefe in diesem Bereich rapide ab. Westlich der Tonne A18 verzeichnete die amtliche Papierseekarte eine Tiefe von 6,2 m (vgl. Abb. 7). Die von der Verkehrszentrale Beauharnois Traffic genutzte, digitale Seekarte wies in diesem Bereich 7,3 m aus (vgl. Abbildung 13). Der Tiefgang der BBC MAPLE LEA betrug vorn 7,8 m und achtern 8 m. Die Wassertiefen im ursprünglich vorgesehenen Wendebereich lagen hingegen zwischen 9,5 m und

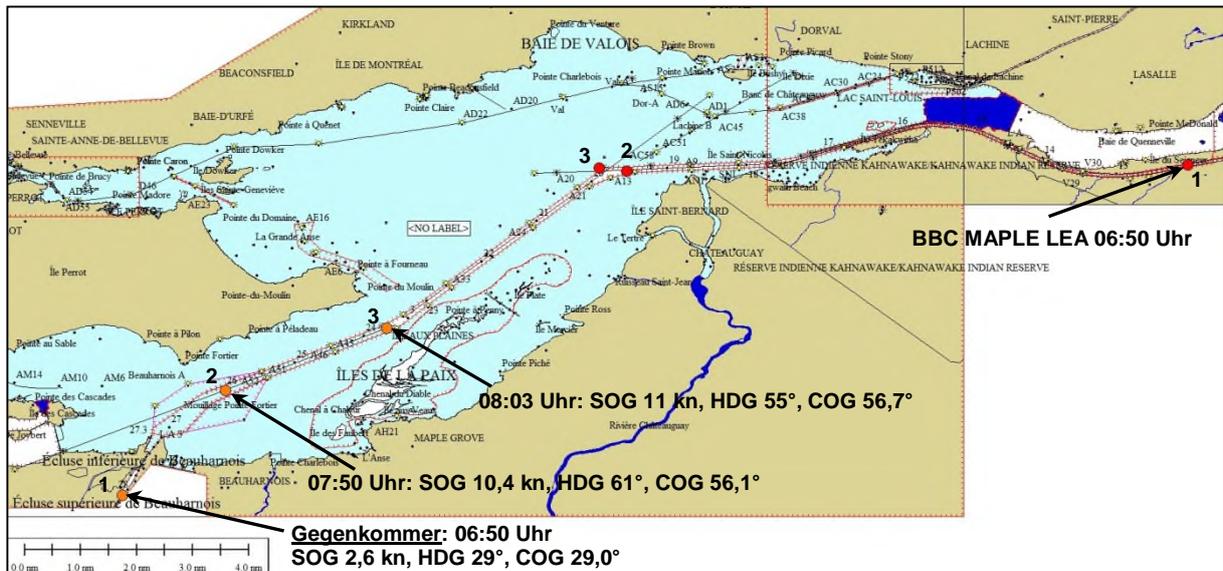
Abbildung 10: Positionen des angekündigten Gegenkommers vor und nach dem Unfall

Der VDR der BBC MAPLE LEA zeichnete zudem Positionsdaten, Kurse und Geschwindigkeiten der in der Nähe fahrenden Schiffe auf. Das Massengutschiff, mit dem der Lotse der BBC MAPLE LEA das Wenden bei Tonne A13 absprach, befand sich zum Zeitpunkt der Absprache noch südlich der Schleuse von Beauharnois (vgl. Abb. 10). Als die BBC MAPLE LEA mit dem Wendemanöver begann, befand sich das andere Schiff nördlich der Schleuse. Danach fuhr es auf nordöstlichem Kurs in Richtung der BBC MAPLE LEA. Nach dem Festkommen, um 08:03 Uhr, betrug der Abstand zwischen beiden Schiffen noch mehr als 4 sm.

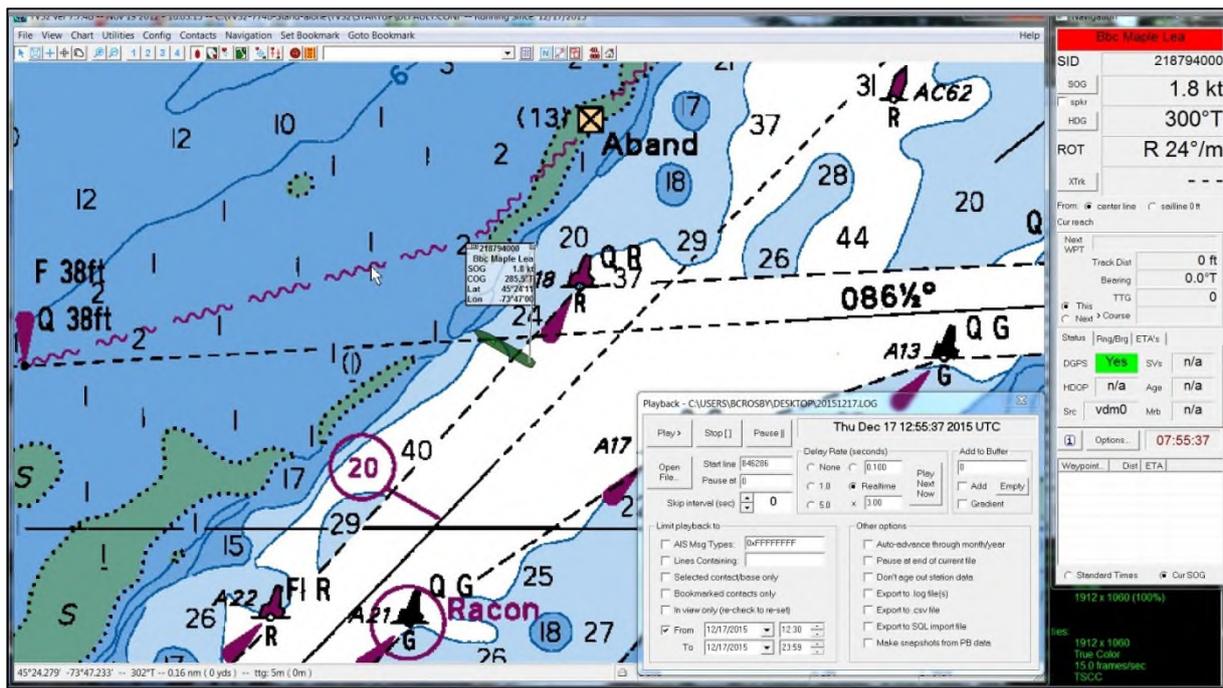
Abbildung 13: AIS-Aufzeichnung von 07:55:37 Uhr (Unfallzeitpunkt)

Die AIS-Aufzeichnungen der Verkehrszentrale wurden der BSU als Video zur Verfügung gestellt. Abgedeckt ist der Zeitraum von 07:38:37 Uhr bis 08:05:30 Uhr. Die AIS-Aufzeichnungen sind mit einer digitalen Seekarte unterlegt, auf der die Tiefenverhältnisse in Fuß und nicht in Metern angegeben sind. Ein Fuß entspricht 0,3048 m. Die Tiefenangaben nördlich und westlich der Tonne A18 (Unfallort; 20 bzw. 24 ft) entsprechen 6,096 m bzw. 7,3152 m.

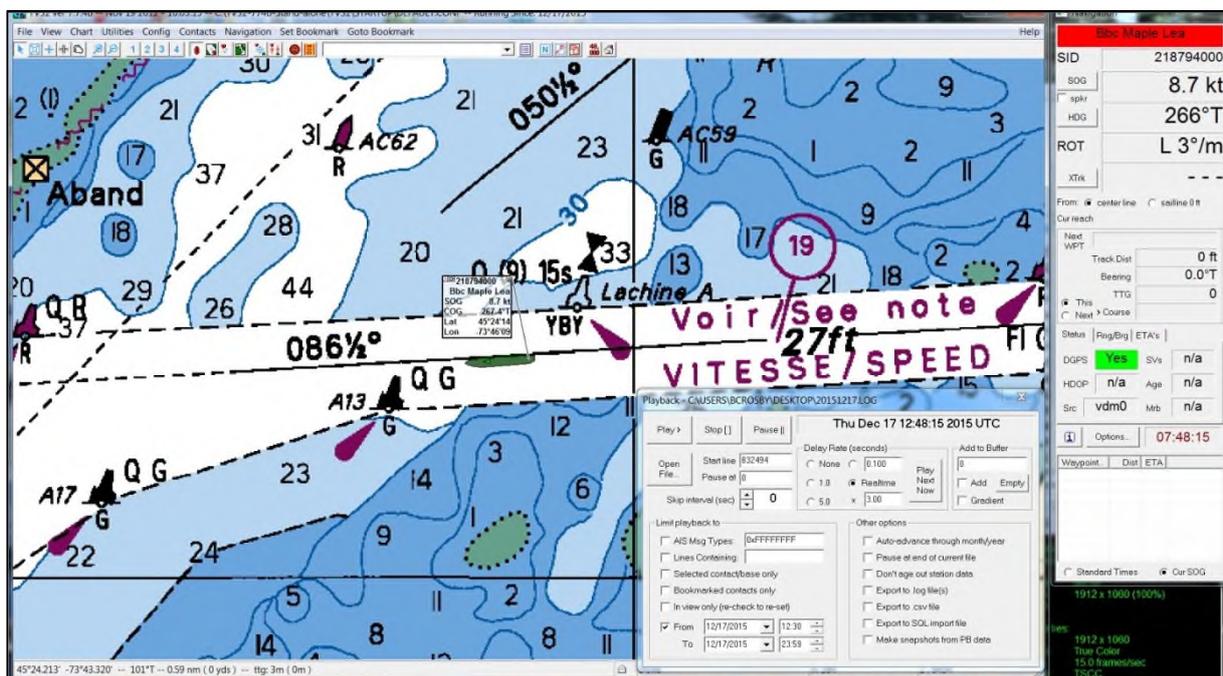
Abbildung 15: AIS-Plot von 07:48:15 Uhr – Annäherung Tonne 13

Die BBC MAPLE LEA näherte sich der Tonne A13 mit einer Geschwindigkeit von 8,7 kn (vgl. Abbildung 15). Sie fuhr in der Fahrwassermitte, als der Lotse um 07:48:16 Uhr eine Backborddrehung einleitete („Port ten“, vgl. Tabelle 2).
