Bundesstelle für Seeunfalluntersuchung
Federal Bureau of Maritime Casualty Investigation
Bundesoberbehörde im Geschäftsbereich des Bundesministeriums
für Verkehr und digitale Infrastruktur

Untersuchungsbericht 160/17

Weniger schwerer Seeunfall

**Leinenunfall mit leichtem Personenschaden
an Bord des Traditionsschiffs WISSEMARA
am 24. Mai 2017 um 14:00 Uhr
im Hafen von Wismar**

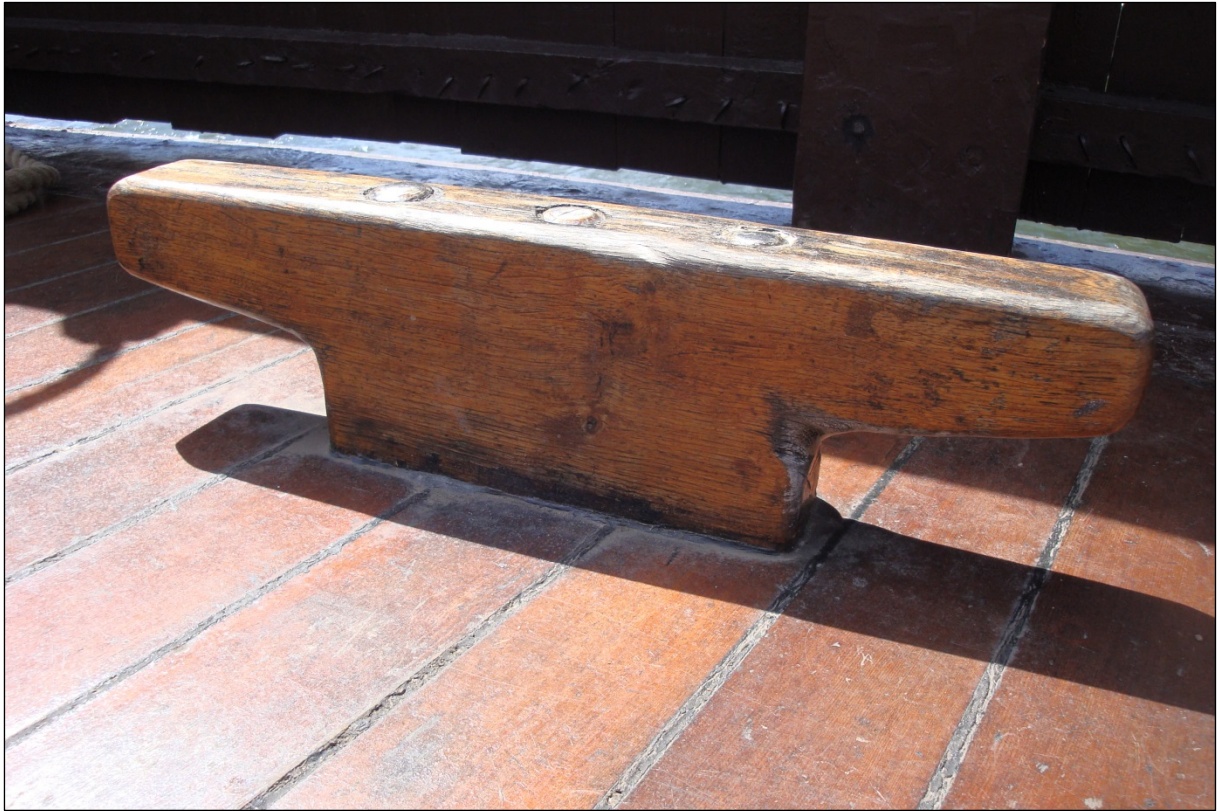
Abbildung 9: Beispiel einer intakten Holzklampe

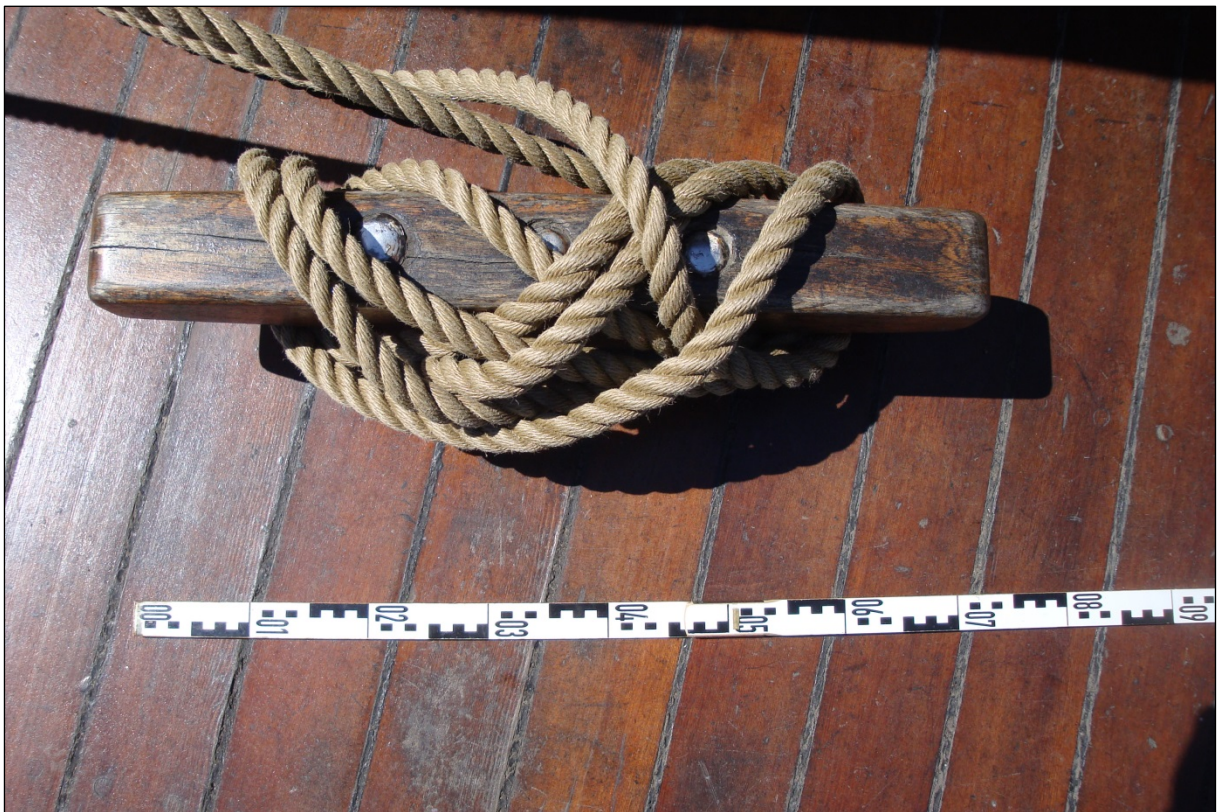
Abbildung 10: Beispiel einer belegten Holzklampe

Eine Klampe ist eine Vorrichtung zum Befestigen (Belegen) von Leinen. Sie besteht aus zwei gegenüberliegenden Hörnern, um welche die Leine abwechselnd gelegt wird.

Die Zerstörung der Holzklampe zeigt, dass sie einseitig so stark belastet wurde, dass ein Horn abgerissen wurde. Es ist daher auch gut möglich, dass die Klampe entsprechend falsch belegt worden war.

Die zerstörte Holzklampe wurde wieder durch eine Klampe aus Holz ersetzt, obwohl gerade eine Klampe aus Holz nicht gehalten hat. Die BSU ist nicht der Meinung, dass eine fachmännisch installierte metallene Klampe aus dem Deck gerissen werden kann. Auch wenn Traditionsschiffe wie die WISSEMARA nicht zwingend an gültige Schiffbauvorschriften gebunden sind und es vielleicht etwas aufwändiger ist, einen metallene Klampe an Deck zu befestigen, ist es doch möglich, aus einem Unfall zu lernen, auch und gerade, wenn der Schaden in diesem Fall glücklicherweise gering war.
