Untersuchungsbericht 198/15

## **Schwerer Seeunfall**

**Chemische Reaktion in der Düngemittelladung  
an Bord der PURPLE BEACH  
auf der Tiefwasserreederei der Deutschen Bucht  
am 25. Mai 2015**

13. September 2018

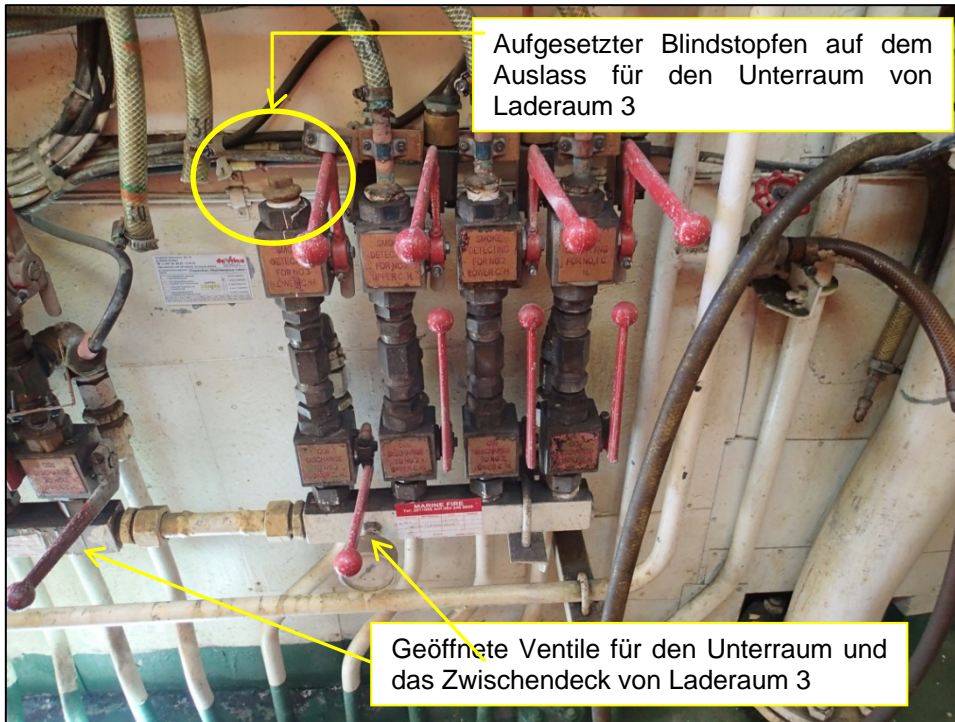
Abbildung 10: Ventilgruppe für die Laderäume im CO<sub>2</sub>-Raum

Später wurden die Aufbauten von innen, verschiedene Lagerräume, der CO<sub>2</sub>-Raum sowie der Maschinenraum und der Maschinenkontrollraum begangen. Im CO<sub>2</sub>-Raum wurde festgestellt, dass einige Anschlüsse der Ventilgruppe für die Laderäume mit Hilfe von Blindstopfen dicht gesetzt waren (Abbildung 10). Dabei handelte es sich um die Anschlüsse für die Verbindungsschläuche zur Ansaug-Rauchmeldeanlage. Die beiden abgedichteten Anschlüsse bezogen sich dabei auf den Laderaum 3. Nach Auskunft des Leiters der Maschinenanlage war während des Einleitens des CO<sub>2</sub> in den Laderaum 3 festgestellt worden, dass hier eine Undichtigkeit vorlag. Diese hing möglicherweise damit zusammen, dass nach der Auslösung des Alarms durch die Rauchmeldeanlage versucht worden war, durch das Abziehen der Schläuche mit einer Geruchsprobe die Brandursache festzustellen, wobei anschließend das System nicht mehr ausreichend dicht war. Durch die aufgesetzten Blindstopfen war das Einleiten von CO<sub>2</sub> in den Laderaum 3 nicht beeinträchtigt.

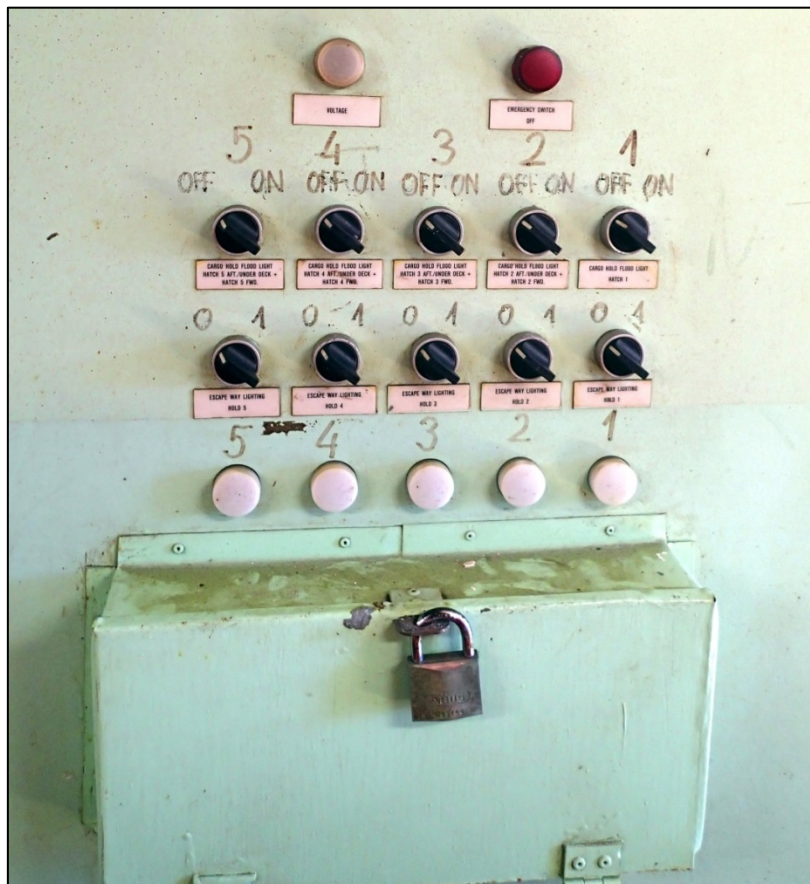
Abbildung 11: Schalter des Schaltschrankes für die Laderaumbeleuchtung

In einem Lager- und Werkstatttraum des Bootsmanns in den Aufbauten auf der Höhe des Hauptdecks wurde der Schaltschrank für die Laderaumbeleuchtung in Augenschein genommen (Abbildung 11). Es wurden zwei frei zugängliche Reihen Schalter festgestellt. Dabei war laut Beschriftung die obere Schalterreihe für das Einschalten der Beleuchtung in den jeweiligen Laderäumen gedacht. Die untere Schalterreihe betraf das Einschalten der Beleuchtung für die Raumleitern für jeden Laderaum. Alle Schalter befanden sich in der „Null“ bzw. Aus-Stellung. Ein Teil des Schaltschranks war durch eine mit einem Vorhängeschloss gesicherte Klappe verdeckt und daher zu diesem Zeitpunkt nicht überprüfbar.

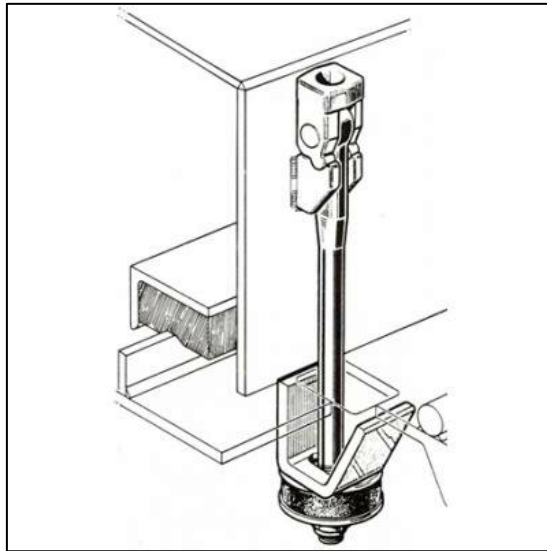
Abbildung 12: Knacke<sup>13</sup>, beispielhafte Darstellung

Am Nachmittag des 05.06.2015 sollten dann die Lukendeckel des Laderaums 2 und 3 geöffnet werden. Aufgrund technischer Probleme war nur das Öffnen der Backbordseiten der Lukendeckel möglich. Zuvor war festgestellt worden, dass nur die Lukendeckel von Laderaum 3 mit den entsprechenden mechanischen Verriegelungen (Knacken) (Abbildung 12) gesichert waren. Die Lukendeckel der Laderäume 1, 2, 4 und 5 lagen somit nur auf der Luke auf.

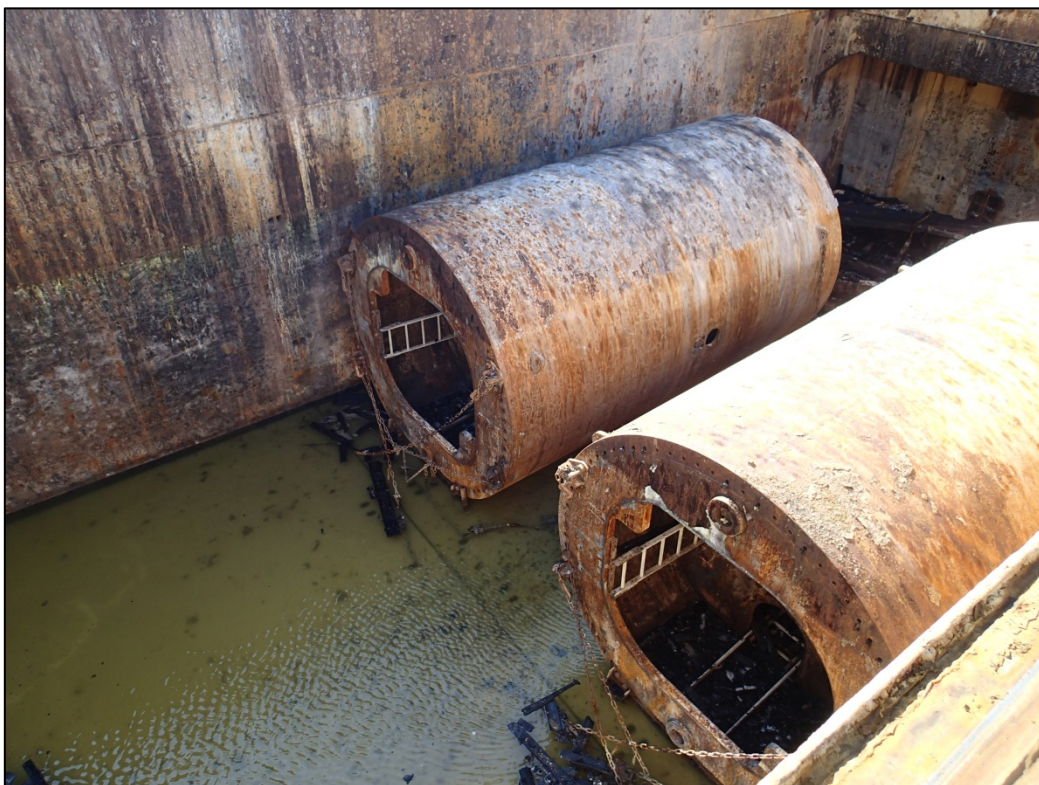
- Laderaum 3: Auf der Backbordseite dieses Laderaums waren im achteren Bereich große zylinderförmige Stahlkonstruktionen gestaut. Sie waren durch die aggressiven Rauchgase und das zwischenzeitlich alle Teile überdeckende Wasser stark korrodiert. Noch weiter achtern waren weitere Maschinenteile geladen. Hier waren die zuvor vorhandenen Holzverpackungen durch Temperatureinwirkung zerstört. Im vorderen Bereich des Zwischendecks befanden sich eine große Menge verkohlter Holzteile und eine Gitterbox (Abbildungen 14, 16, 17)
- Laderaum 2: Es befand sich keine Ladung im Zwischendeck. Das Zwischendeck war vollständig mit Löschwasser bedeckt. Wegen des vorhandenen Niveaueausgleichs zwischen Laderaum 2 und 3 stand das Wasser an der Achterkante von Laderaum 2 ca. 48 cm über den Lukendeckeln und entsprach damit der Wasserhöhe an der Vorkante von Laderaum 3 (Abbildungen 18 und 19).

Abbildung 14: Laderaum 3, Zwischendeck, Backbordseite, 05.06.2015

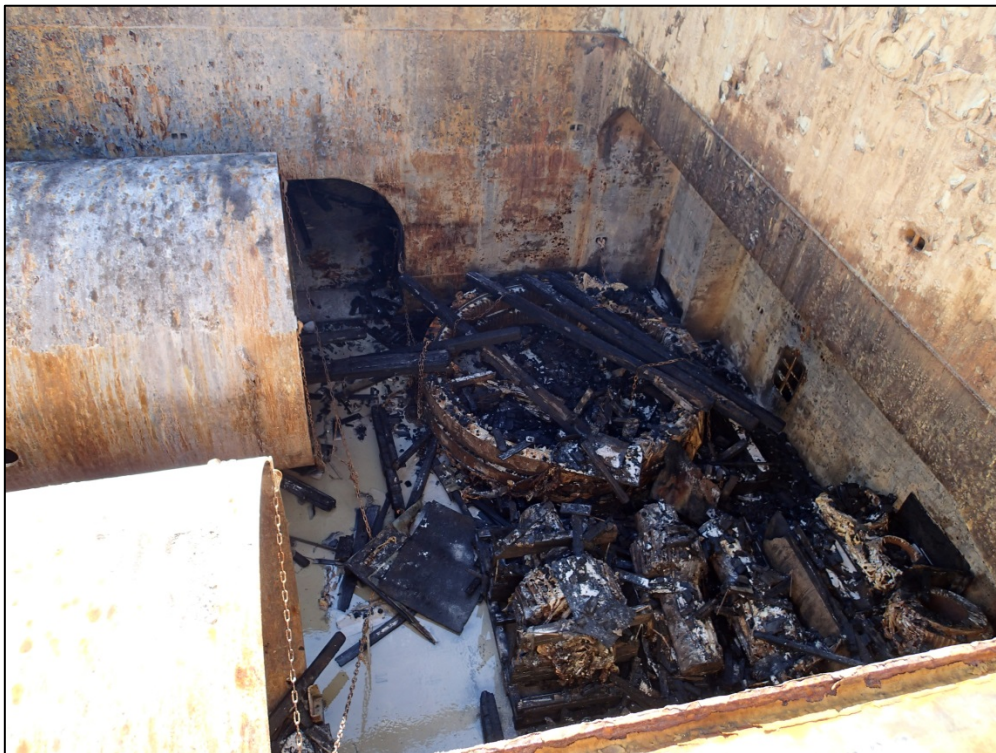
Abbildung 16: Laderaum 3, Zwischendeck, Backbordseite achtern, 05.06.2015

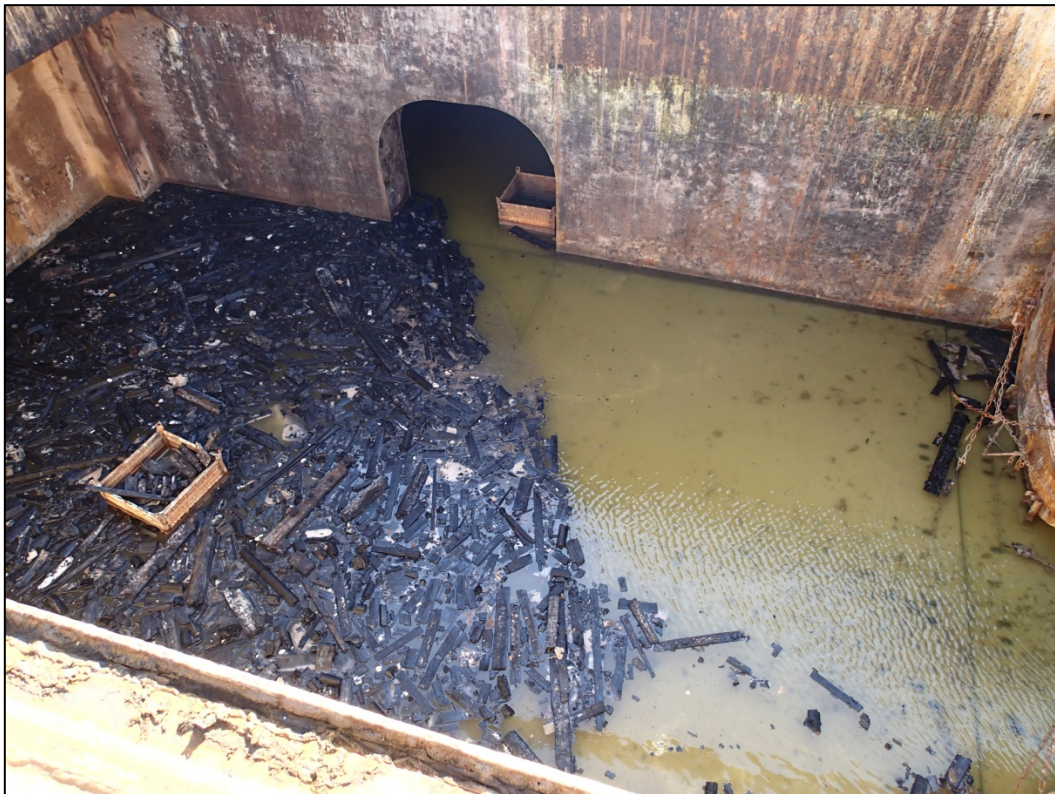
Abbildung 17: Laderaum 3, Zwischendeck, Backbordseite vorne, 05.06.2015

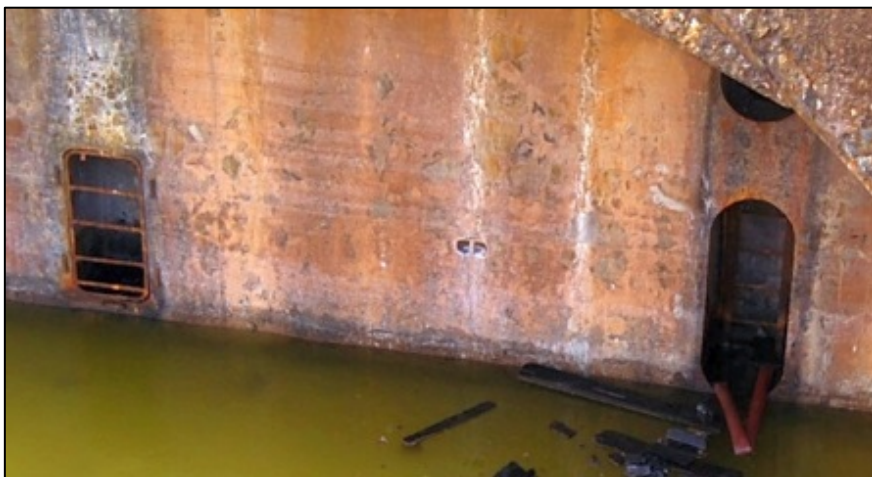
Abbildung 18: Laderaum 3, Zwischendeck, Steuerbordseite vorne, 05.06.2015

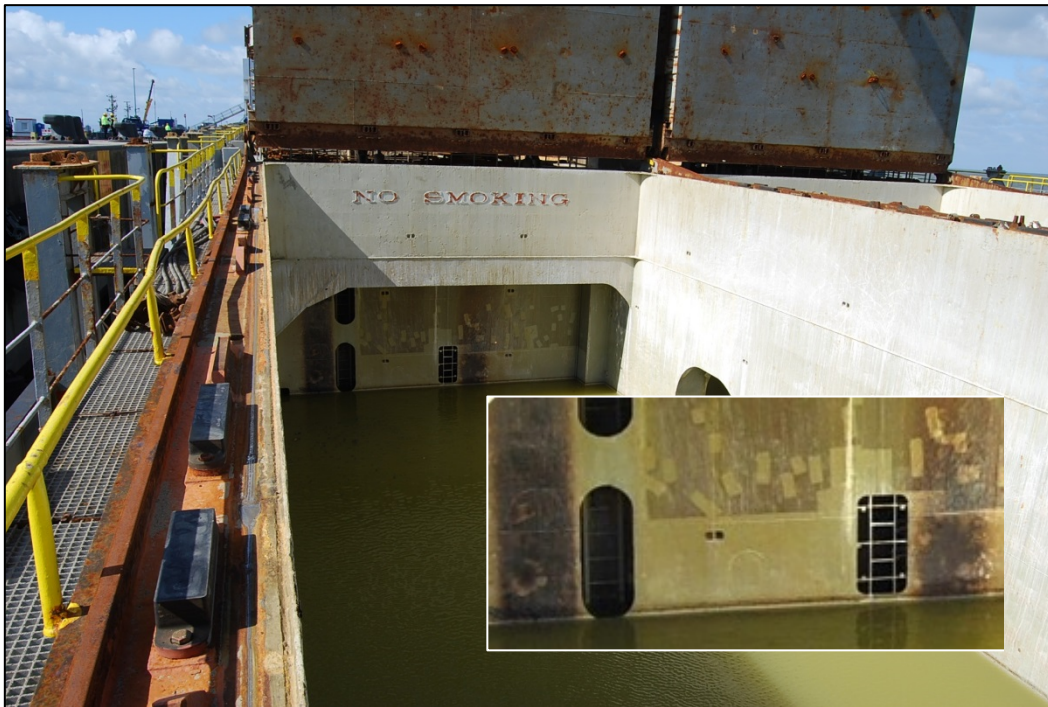
Abbildung 19: Laderaum 2, Zwischendeck, Steuerbordseite achtern, 05.06.2015

Bildausschnitt zum Wasserstand im Laderaum.

<sup>34</sup> Dies bezieht sich auf die Öffnung des Lüftungsschachtes (siehe auch Abbildung 19).

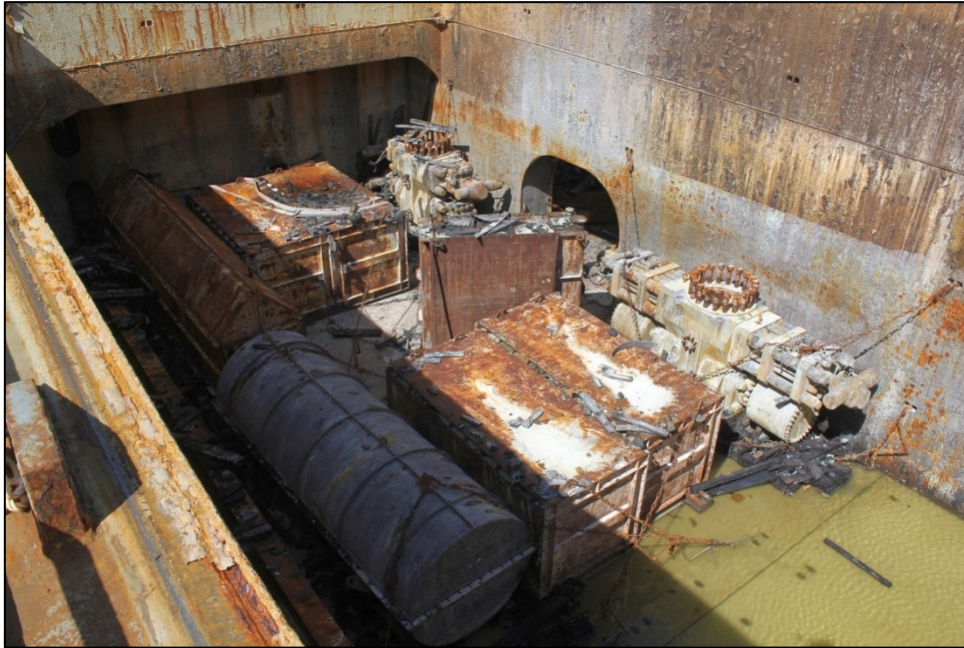
Am 08.06.2015 wurden durch die Wasserschutzpolizei Wilhelmshaven nach dem Öffnen der Steuerbordseite von Laderaum 3 weitere Aufnahmen des Zwischendecks gemacht. Auch hier wurde zum Vergleich ein Foto des ursprünglichen Zustands eingefügt (Abbildungen 20 und 21).

Abbildung 21: Laderaum 3, Zwischendeck, Steuerbordseite achtern, 08.06.2015

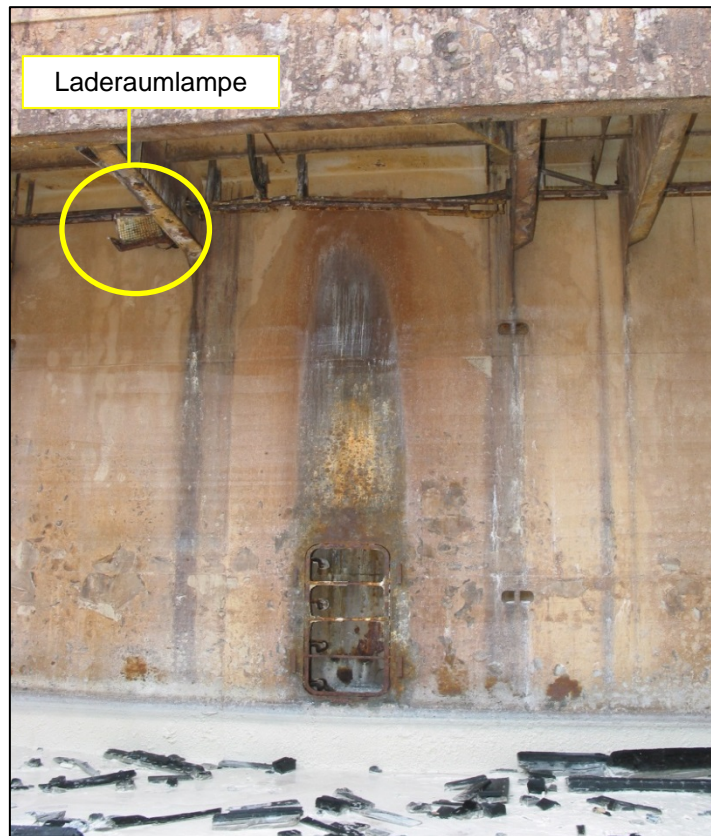
Zum Zeitpunkt der Besichtigung war das zuvor im Zwischendeck von Laderaum 3 befindliche Wasser soweit in ein Tankschiff gepumpt worden, dass ein ungehinderter Zugang zum Zwischendeck möglich war. Das im Wasser zuvor gelöste Düngemittel hatte sich in einer dicken Schicht am Boden abgesetzt. An den Querschotten zu Laderaum 2 und 4 konnten an den Lüftungsöffnungen und den Einstiegsöffnungen zu den Raumleitern die Einwirkung hier ausgetretener heißer Brandgase festgestellt werden (Abbildungen 22 und 23).

Aufgrund der Oberflächenstruktur der Holzteile im Zwischendeck von Laderaum 3, die keine Brandnarben aufwiesen, war der Brandsachverständige der Polizei der Ansicht, dass die Brandursache nicht im Zwischendeck lag. Er führte die Beschädigungen des Holzes auf die heißen Brandgase aus dem Unterraum zurück.

Abbildung 22: Laderaum 3, Zwischendeck, Backbordseite, Lüftungsschacht im Schott zu Laderaum 2

Die Feuerzungen an den Querschotten, die auch an der Achterkante des Zwischendecks festgestellt wurden, und die Art der thermischen Umsetzung unterstützte die Annahme des Brandgutachters, dass die Quelle der heißen Gase im Unterraum lag.

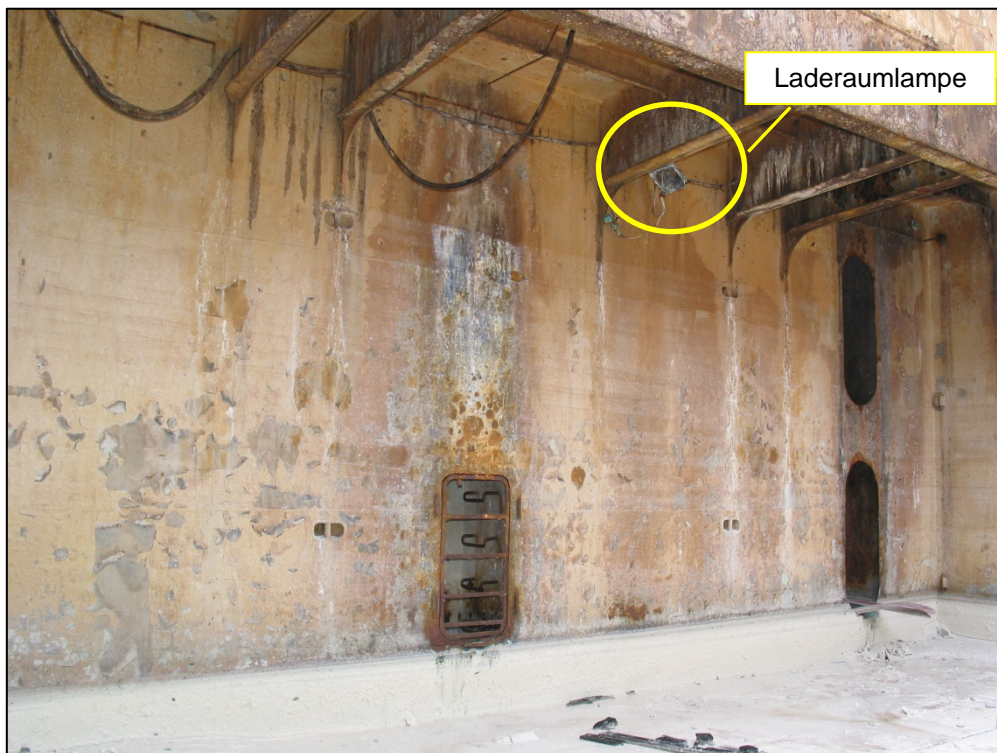
Abbildung 23: Laderaum 3, Zwischendeck, Steuerbordseite  
In der Bildmitte der Lüftungsschacht und rechts die Öffnungen zur Raumleiter.

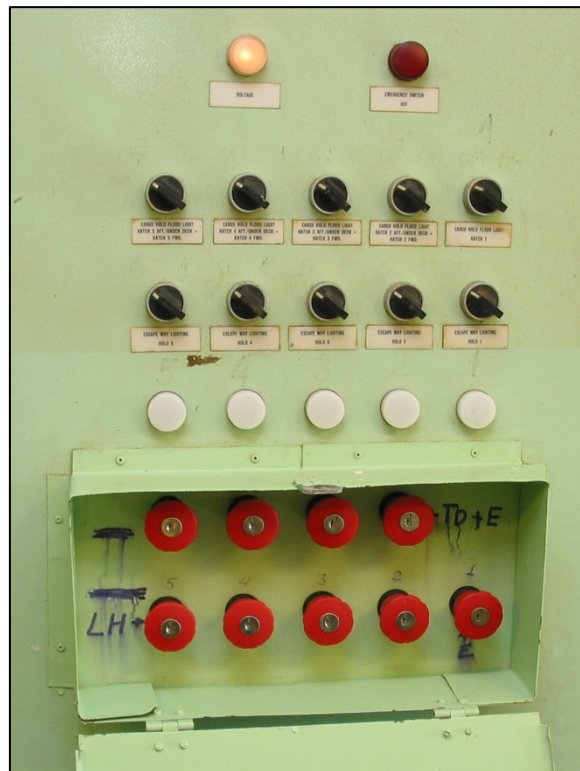
Außerdem wurde die Schalttafel für die Laderaumbeleuchtung erneut in Augenschein genommen. Unter der am 05.06.2015 verschlossenen Klappe wurden Schlüsselschalter festgestellt, mit denen die Möglichkeit des Einschaltens der Beleuchtung für die Zwischendecks und die Einstiegsschächte gemeinsam und/oder die Unterräume durch den Inhaber des Schlüssels grundsätzlich festgelegt werden konnte (Abbildung 24). Die Schalter oberhalb der Klappe ließen dann nur ein zuvor festgelegtes Einschalten zu. Welche grundsätzlichen Einstellungen vom Zeitpunkt der Beladung bis zum Unfall an der Schalttafel und dem Schlüsselschalter auf der Brücke vorgelegen hatten bzw. ob die Klappe in diesem Zeitraum verschlossen war ließ sich nicht mehr feststellen. Ebenso wenig ließ sich feststellen, ob die Sicherungen für den Bereich der Laderäume entfernt waren, was einen noch tieferen Eingriff dargestellt hätte. Im Schiffstagebuch waren keine entsprechenden Einträge vorhanden.

Abbildung 24: Schalttafel für die Laderaumbeleuchtung mit geöffneter Klappe

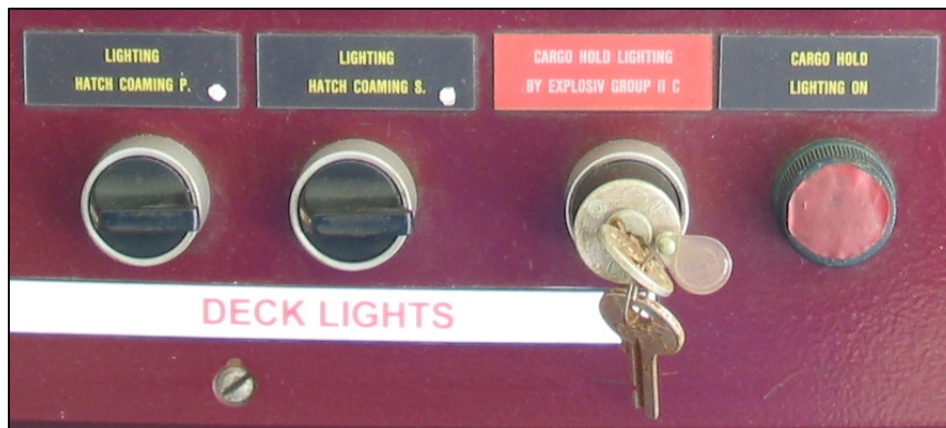
Während der Besichtigung wurden darüber hinaus die Schaltmöglichkeiten für die Laderaumlampen auf der Brücke überprüft. Dabei wurde nur ein Schlüsselschalter für die generelle Abschaltung aller Laderaumlampen gefunden. Er war im Brückenpult im Bereich der Schalter für die Decksbeleuchtung platziert. Der Schlüsselschalter war mit der Aufschrift „CARGO HOLD LIGHTNING BY EXPLOSIV GROUP II C“ beschriftet (Abbildung 25). Daneben befand sich eine optische Anzeige, die offensichtlich den ein- oder ausgeschalteten Zustand der Laderaumbeleuchtung signalisierte.

Abbildung 25: Zentraler Schalter für die Laderaumbeleuchtung auf der Brücke

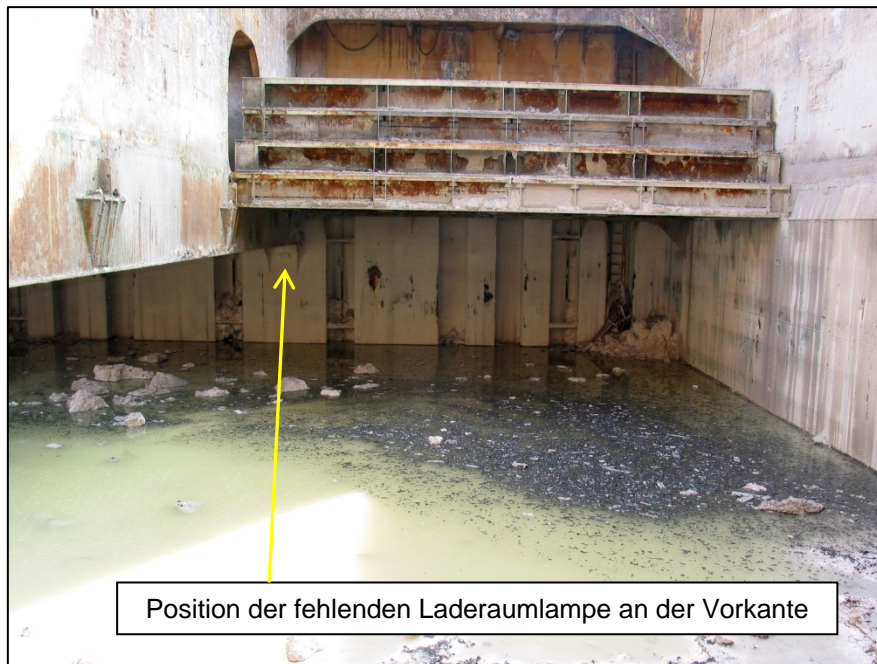
wurde. Durch Besatzungsmitglieder wurden einige Pontonlukendeckel mit Hilfe eines Ladekranes angehoben, um einen Überblick über die Situation im Unterraum zu bekommen. Mit Hilfe eines Personentransportkorbes konnten dann auch Einzelheiten in Augenschein genommen werden. Dabei wurde festgestellt, dass keine der beiden Laderaumlampen mehr vorhanden war. Die vorgefundene Höhe des Düngemittels ließ keinen Schluss auf den ursprünglichen Beladungszustand zu, da die Ladung durch das Einbringen von Wasser zum einen zusammengesunken schien und zum anderen durch das Einbringen von Wasser zunächst aufgeschwemmt worden sein konnte und so alle Bereiche des Unterraums hatte erreichen können. Außerdem hatte das Produkt aufgrund der chemischen Reaktion an Masse und Volumen verloren.

Zurückgelassene B-Schläuche der Feuerwehr wurden im Unterraum von Laderaum 3 an der Vorkante auf der Steuerbordseite und an der Achterkante an der Backbordseite festgestellt.

Abbildung 26: Blick in den Unterraum von Laderaum 3

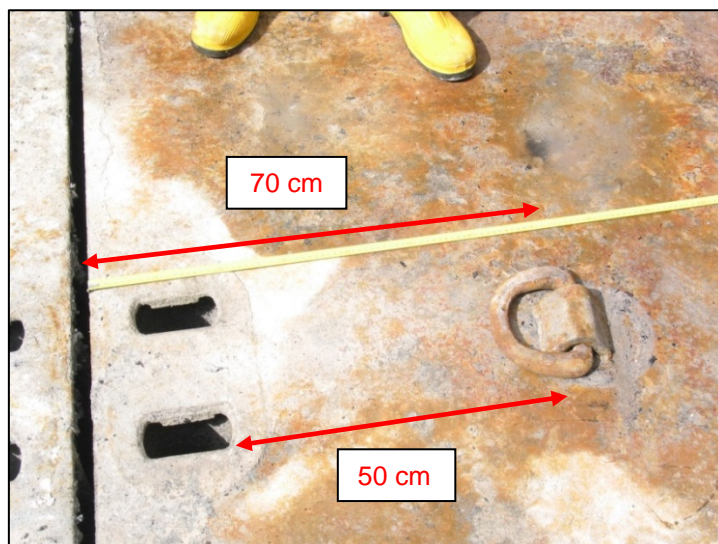
Abbildung 28: Draufsicht auf achteren Pontonlukendeckel

Öffnungen zum Anschlagen des Krangeschirrs für den Lukendeckel und D-Ring

Die Schweißarbeiten zum Aufbringen der D-Ringe wurden in unmittelbarer Nähe der Ladung ausgeführt. Dabei wurde einer der D-Ringe in einem Abstand von 70 cm zur Kante des Pontonlukendeckels und in einem Abstand von 50 cm zur nächsten Öffnung aufgebracht (Abbildung 28). Auch das Aufschweißen der an der Seitenwand angebrachten D-Ringe geschah in unmittelbarer Nähe zu einer Kante des Pontonlukendeckels, da diese bis an die Seitenwand heranreichten und sich hier ein Spalt ergab (Abbildung 29). Es war demnach nicht völlig unwahrscheinlich, dass

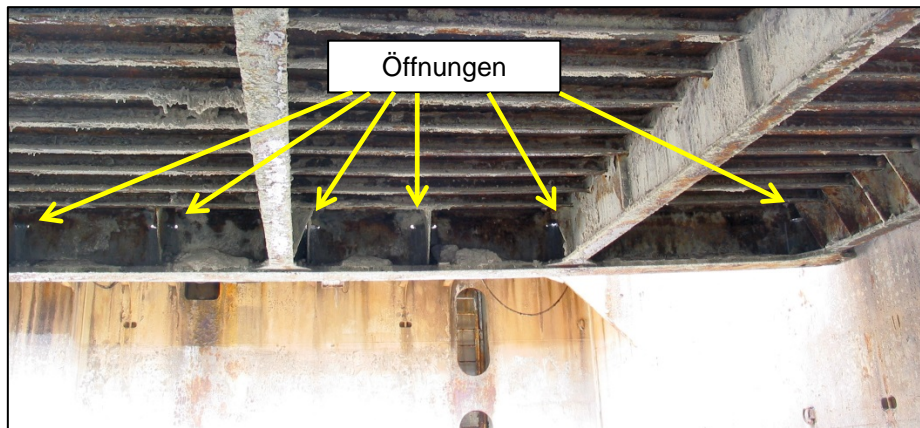
Abbildung 30: Öffnungen im Pontonlukendeckel nach innen

Bei der Untersuchung der Pontonlukendeckel wurde deutlich, dass diese keinen dichten Verschluss zum Unterraum darstellten. Das ergab sich aus dem für das Einsetzen der Deckel notwendige Spiel und den in den Deckeln vorhandenen Öffnungen auf der Oberfläche der Deckel, die zum Anschlagen des Hebegeschirrs dienten. Da die Deckel nach innen offen gestaltet waren, ergab sich an diesen Stellen ein Durchgang zum Unterraum (Abbildung 30).

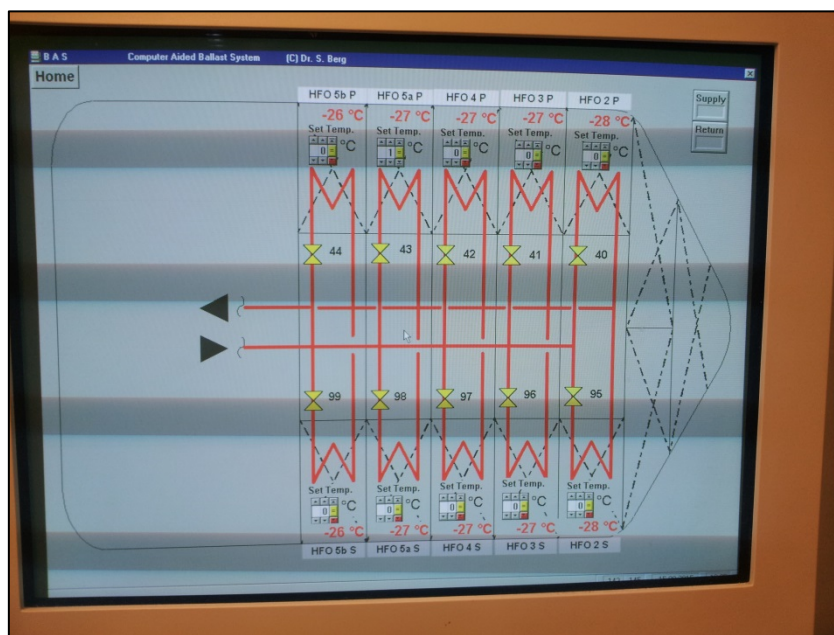
Grundsätzlich ist festzuhalten, dass es zwei Möglichkeiten der Temperatursteuerung gibt. Das ist zum einen die Möglichkeit der manuellen Steuerung. Diese erfolgt unabhängig von der eingestellten oder vorhandenen Temperatur durch ferngesteuertes Öffnen bzw. Schließen des entsprechenden Ventils in einem abgesetzten Schaltschrank im Maschinenraum. Zum anderen besteht die Möglichkeit der Steuerung mittels des sichergestellten Rechners. Hier kann die Tank-Temperatur vorgegeben werden und die Anlage steuert selbständig. Der Ist-Wert und der Soll-Wert werden angezeigt. Der vor dem Unfall vorhandene Zustand ist unbekannt und wurde nicht durch den Rechner gespeichert. Ebenso wenig erfolgte eine Speicherung von Temperaturen oder anderen Daten. Auf dem Rechner fand sich nach dem Einloggen die in Abbildung 38 dargestellte Situation.

Abbildung 38: Bildschirmdarstellung des Computers

Nach Rücksprache mit einem Vertreter des Herstellers des Systems lässt sich dazu Folgendes feststellen: Die nach der Inbetriebnahme bei der BSU dargestellten Zahlenwerte ergaben keinen Sinn, da die gemessenen Temperaturen nicht im Minusbereich liegen können. Es gibt für keinen der Tanks einen eingestellten Sollwert. Das bestätigte die bereits zuvor am 05.08.2015 gemachte Feststellung, dass im letzten Betriebszustand die Steuerung der Temperaturen der Schweröltanks manuell erfolgte. Bei der Besichtigung des Schiffes an diesem Tag war der technische Inspektor des Schiffes zur Steuerung der Temperatur in den Bunkertanks befragt worden. Der Inspektor führte aus, dass die Temperatur in allen Tanks nach Erfahrungswerten und der Rücklauftemperatur des Heizmediums durch die

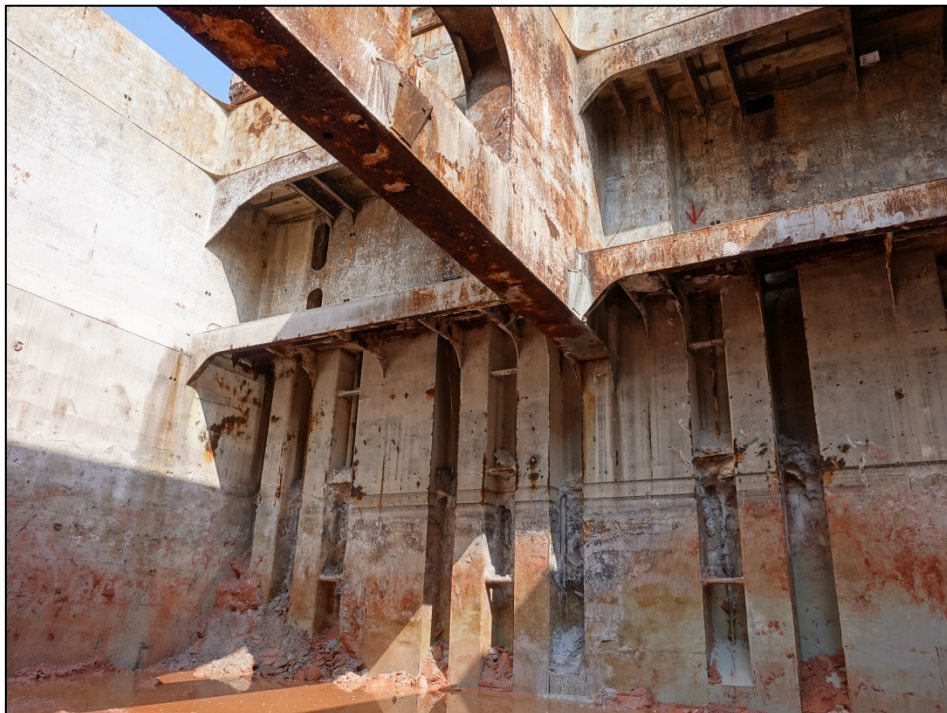
Abbildung 41: Achterkante Laderaum 3, Steuerbordseite

Die Laderäume waren nach außen doppelwandig ausgeführt. Daher waren in allen Decks die Seitenwände glatt gestaltet. In den Unterräumen waren die Querschotten nur teilweise als Kofferdamm ausgelegt. Hier wiesen die Querschotten mehrere Vorsprünge auf, in denen sich dann jeweils auf der anderen Seite Raumleitern oder Lüftungskanäle befanden, ohne dass sich hier eine doppelte Wand befand (siehe Abbildung 41).

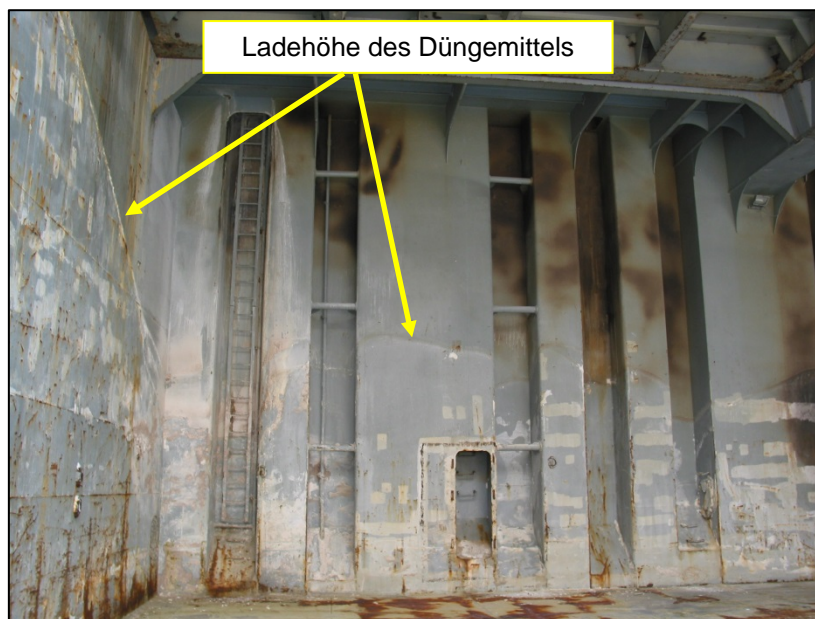
Abbildung 44: Laderaum 4, vorderes Querschott, Backbordseite

Im weiteren Verlauf wurde der Laderaum 4 besichtigt. Hier konnten am Querschott ebenfalls Veränderungen an der Farbbeschichtung infolge der hohen Temperaturen in Laderaum 3 festgestellt werden. Im Laderaum 4 befand sich zu diesem Zeitpunkt noch Restladung, daher waren die Wände noch nicht gereinigt worden. So war dort noch aufgrund der Anhaftungen gut der vorherige Füllstand abzulesen. Dabei war erkennbar, dass die Ladung stark vertrimmt geladen worden war. Das Maximum befand sich im achteren Bereich und es hatte den Anschein, als ob die achtere Laderaumlampe sich zumindest in unmittelbarer Nähe des Ladegutes befunden hatte.

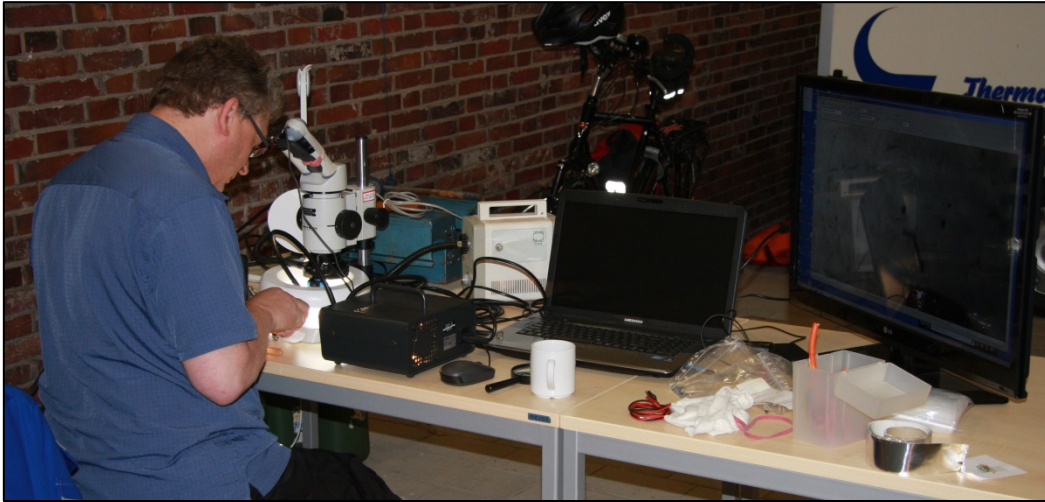
Während der zum Teil mikroskopischen Untersuchung der aufgefundenen Gegenstände konnten an keinem Teil oder einzelner Draht Schmelzpunkte oder andere Hinweise entdeckt werden, die auf eine von einem Kurzschluss herstammende Beeinträchtigung schließen ließen.

Abbildung 47: Aufbau zur mikroskopischen Untersuchung

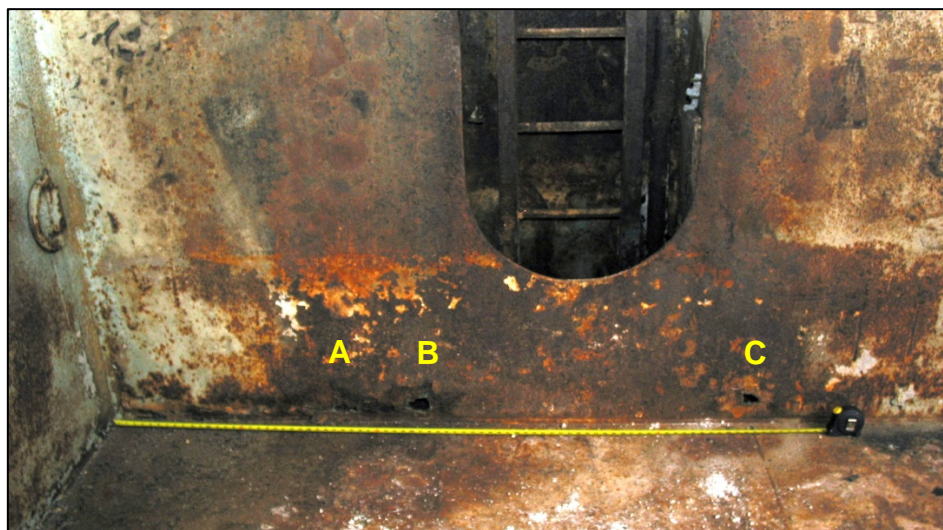
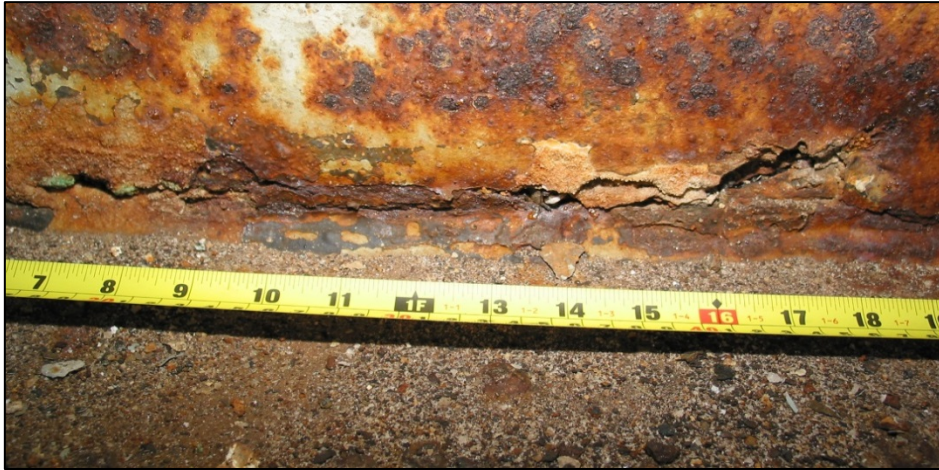
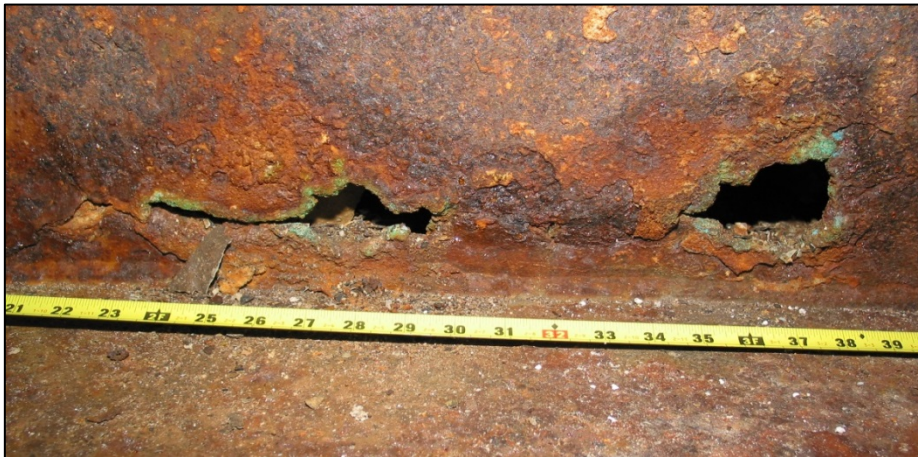
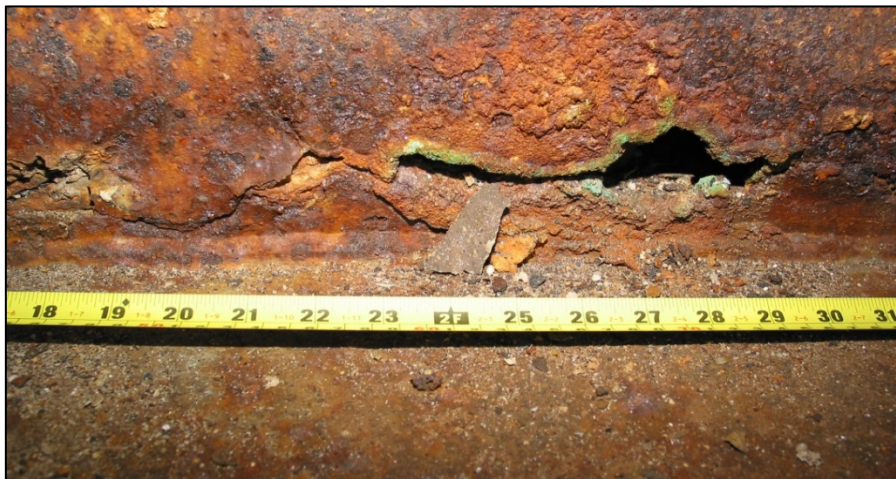
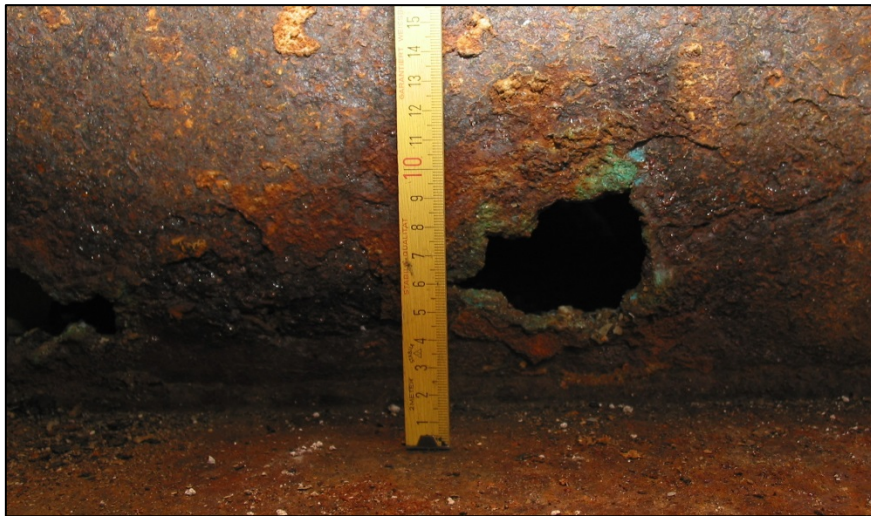
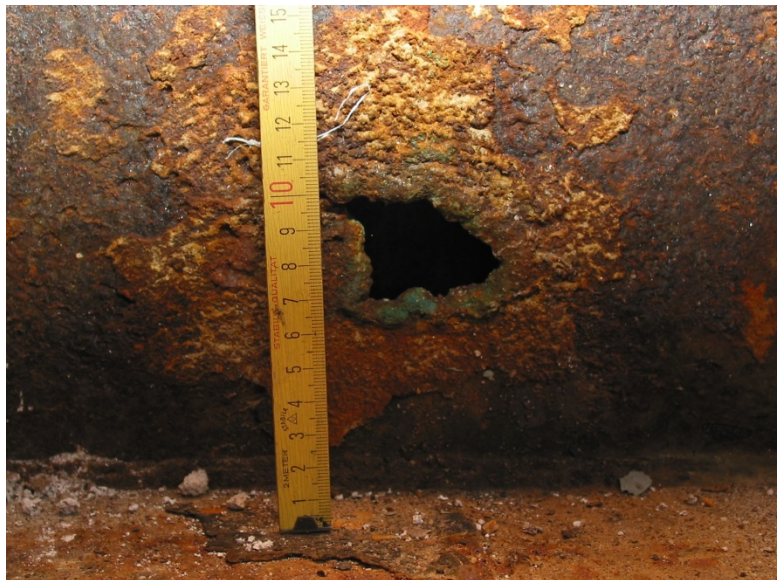
Durch die BSU wurden außerdem die Ausmaße der Durchrostungen im Bereich des Zwischendecks zwischen den Laderäumen 2 und 3 dokumentiert. Die Untersucher stellten nur minimale Veränderungen der Größe der Durchrostungen im Vergleich zu den Messungen am 26.08.2015 fest, obwohl die Luken nach Aussage der Reederei inzwischen mittels Hochdruck mit 400 bar bis 700 bar gereinigt worden waren.

Abbildung 49: Laderaum 3, Zwischendeck, Querschott zu Laderaum 2, Backbordseite

Abbildung 50: Detailaufnahme zu Abbildung 49

Abbildung 51: Detailaufnahme zu Abbildung 49, Löcher A und B

Abbildung 52: Detailaufnahme zu Abbildung 49, Loch A

Abbildung 53: Detailaufnahme zu Abbildung 49, Loch B

Abbildung 54: Detailaufnahme zu Abbildung 49, Loch C

Nach Ansicht der Untersucher wies das Schiff einen guten Zustand auf. Von dieser Beurteilung ausgenommen war das Querschott zwischen Laderaum 2 und 3 im Bereich des Zwischendecks. Hier wurden während der Besichtigung am 26.08.2015 beträchtliche Durchrostungen auf der Backbordseite festgestellt. Dies schloss die Trennwände innerhalb des Kofferdamms und die Einstiegsschächte zu Laderaum 3 und 2 ein. Weitere Feststellungen gab es an der Achterkante von Laderaum 3 und an dem an der Steuerbordseite im Zwischendeck gelegenen Einstiegsschacht von Laderaum 2.

Zusammenfasst ist die BSU der Ansicht, dass zum Zeitpunkt des Feuerwehreinsatzes im Laderaum 2 bereits zumindest kleinere Öffnungen in Form von Durchrostungen im Querschott zwischen Laderaum 3 und 2 vorhanden waren. Diese lagen nach Auffassung der Untersucher im in Abbildung 31, 36 bzw. 51 dargestellten Bereich. Möglicherweise waren diese vor dem Unfall unter einer nur lose haftenden Farbschicht verborgen und so für die Besatzung nicht sichtbar. Die Untersucher können nicht ausschließen, dass die während der Besichtigung am 26.08.2015 und später festgestellten länglichen Öffnungen/Risse (Abbildungen 34, 36 und 37) durch thermische Spannungen verursacht oder vergrößert wurden. Die sich im Verlauf des Unfalls am 25.05.2015 im Querschott ergebenden Öffnungen reichten nach Ansicht der Untersucher jedoch aus, Rauch und eine Substanz in den Laderaum 2 übertreten zu lassen.

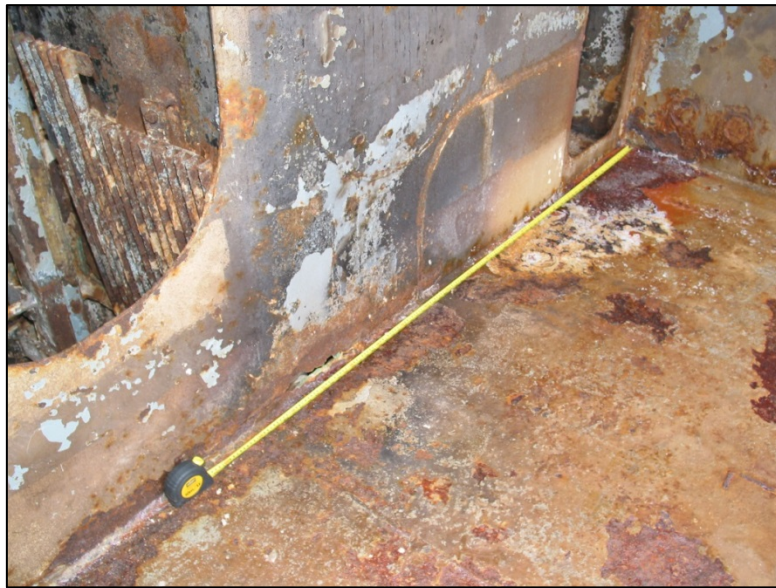
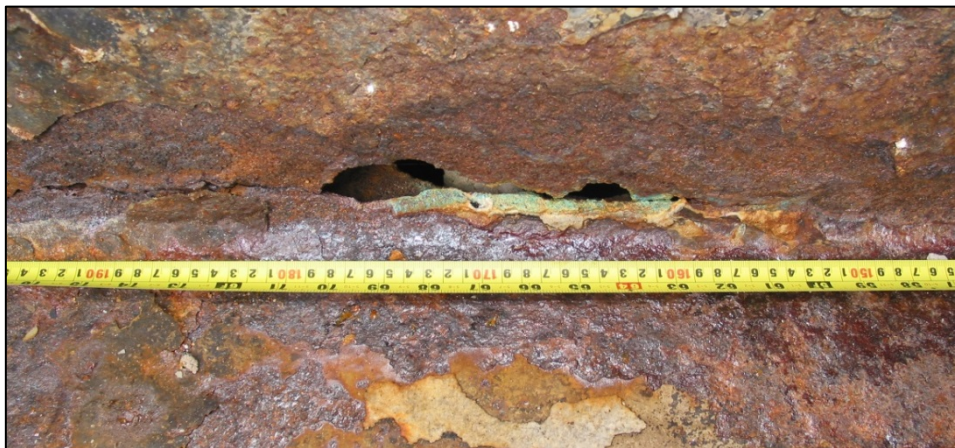
Abbildung 57: Laderaum 2, Zwischendeck, Achterkante, Backbordseite

Abbildung 58: Detailaufnahme zu Abbildung 57

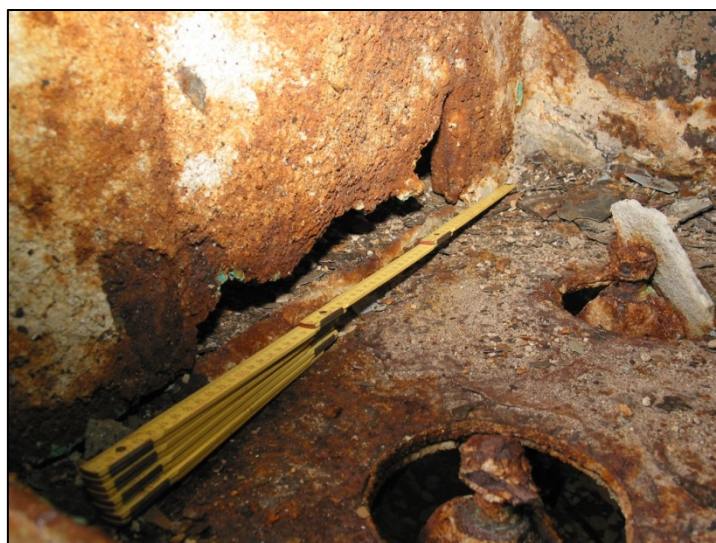
Abbildung 59: Blick in die Öffnung von Zwischenraum A. (siehe auch Bild 36)

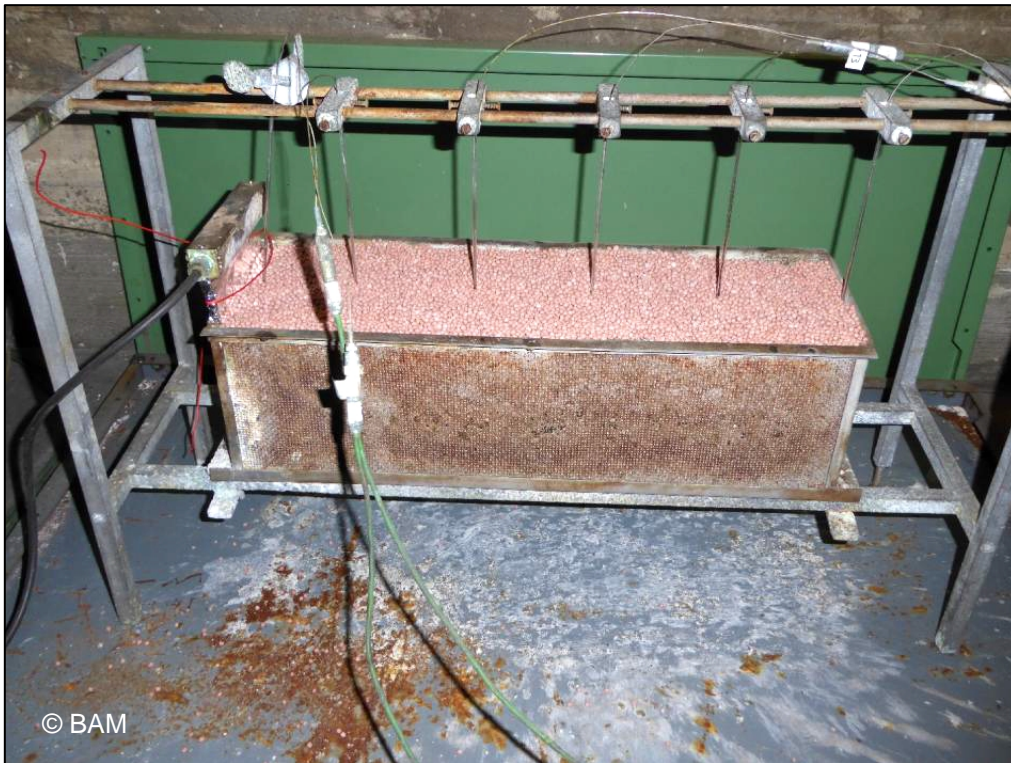
Abbildung 63: Foto des vorbereiteten Trogs für den ersten Test

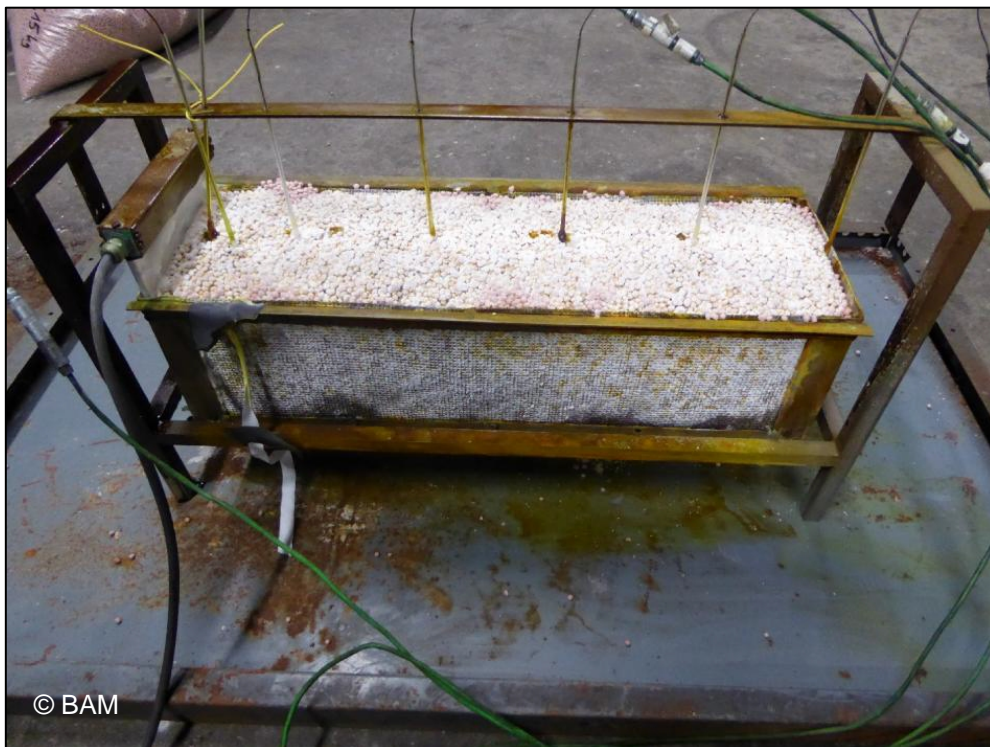
Abbildung 64: Das Resultat des 5. Trog-Tests mit vollständig durchreagerter Probe
