Untersuchungsbericht 289/17

Weniger Schwerer Seeunfall

**Kollision zwischen dem
MS FINNSKY und dem
Dampfeisbrecher STETTIN
auf der Warnow
am 12. August 2017**

2. August 2018

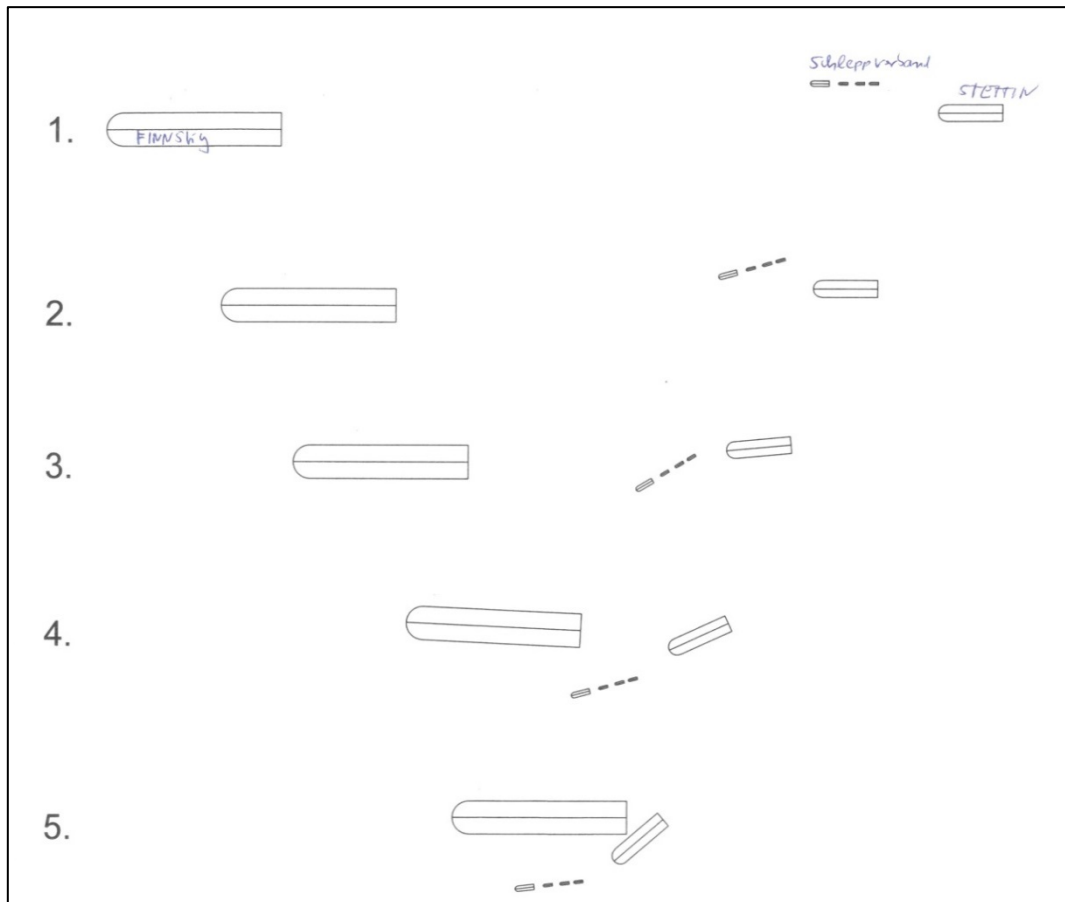
Abbildung 13: Skizze vom Verlauf der Kollision nach Zeugenaussage

1. *Dies ist die Ausgangssituation; die FINNSKY kommt mit Kurs S und die Stettin mit Kurs N. Beide Schiffe fahren aufeinander zu. Der Schleppverband der Kutter liegt leicht Steuerbord voraus und ist ein kleines bisschen langsamer als die STETTIN. Wir stehen zu diesem Zeitpunkt an Stb.-Seite in Höhe der Feuerlöschanschlüsse unterhalb des Oberdeckvorsprungs. Die FINNSKY habe ich zu diesem Zeitpunkt registriert, aber noch nicht weiter beachtet, da die Entfernung noch geschätzte 500 m betragen hatte.*
2. *In dieser Situation hat sich der Schleppverband entschlossen nach Bb. zu verholen, um die Fähre an Bb.- Seite zu passieren.*

3. *In dieser Situation befinden sich die Schiffe schon deutlich dichter beieinander. Ein Rudereinschlag ist jetzt zu spüren. Der Schleppverband ist an dieser Stelle aus dem Sichtfeld verschwunden.*
4. *In dieser Situation kommen beide Schiffe aufeinander zu. Ich hatte das Gefühl, als ob die FINNSKY jetzt schneller fuhr als vorher und das Heck nach Backbord driftete. Auf der STETTIN war jetzt die harte Ruderlage zu spüren. Für mich war an dieser Stelle klar, dass die Kollision unausweichlich ist und wir haben uns zügig in Richtung Heck an Bb.- Seite bewegt, um aus dem Gefahrenbereich zu gelangen.*
5. *In dieser Situation ist die Kollision dargestellt. Diese haben wir vom Achterschiff aus erlebt.*

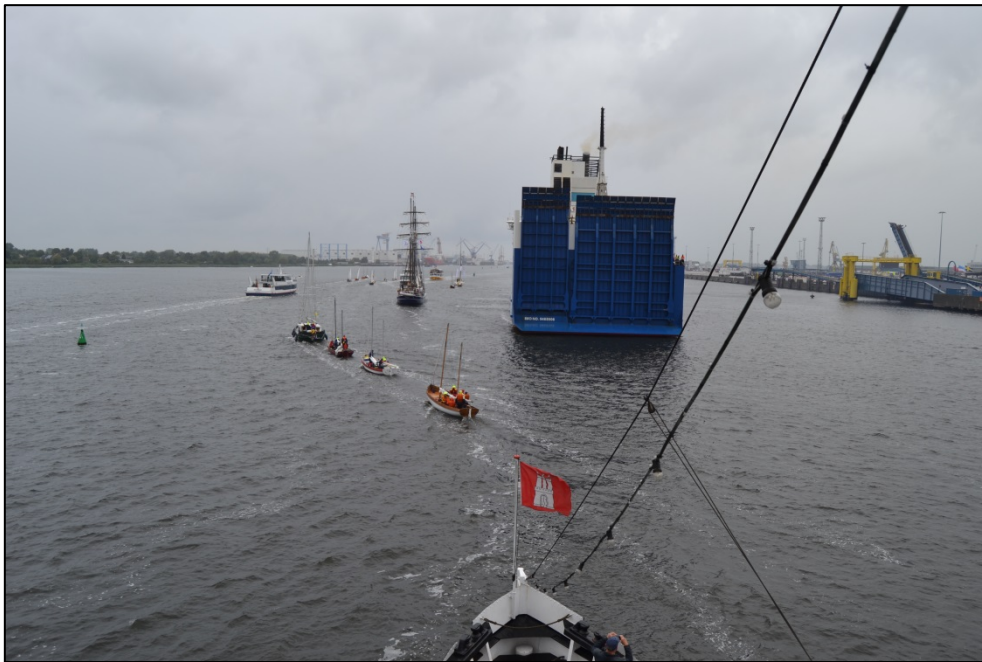
Abbildung 17: Fahrwasser Stb. und Bb. von der STETTIN

Die STETTIN fuhr unter Lotsenberatung, während bereits kurz nach dem Ablegen der Kapitän das Kommando an seinen Steuermann übergab, der die Maschinenkommandos des Lotsen ausführte und das Handruder kontrollierte. Auf der Warnow wurden bis zur Kollision verschiedene Fahrtstufen mit einer Durchschnittsgeschwindigkeit von 6,4 kn über Grund gefahren. Diese Geschwindigkeit entspricht auch der Fahrt durchs Wasser, da nach dem BAW-Gutachten in unterschiedlichen Wassertiefen nahezu keine Strömung vorhanden war. Auch die Stellung der Fahrwassertonnen auf den Abbildungen (s. u.a. Abb. 17) lassen keine nennenswerte Oberflächenströmung erkennen.

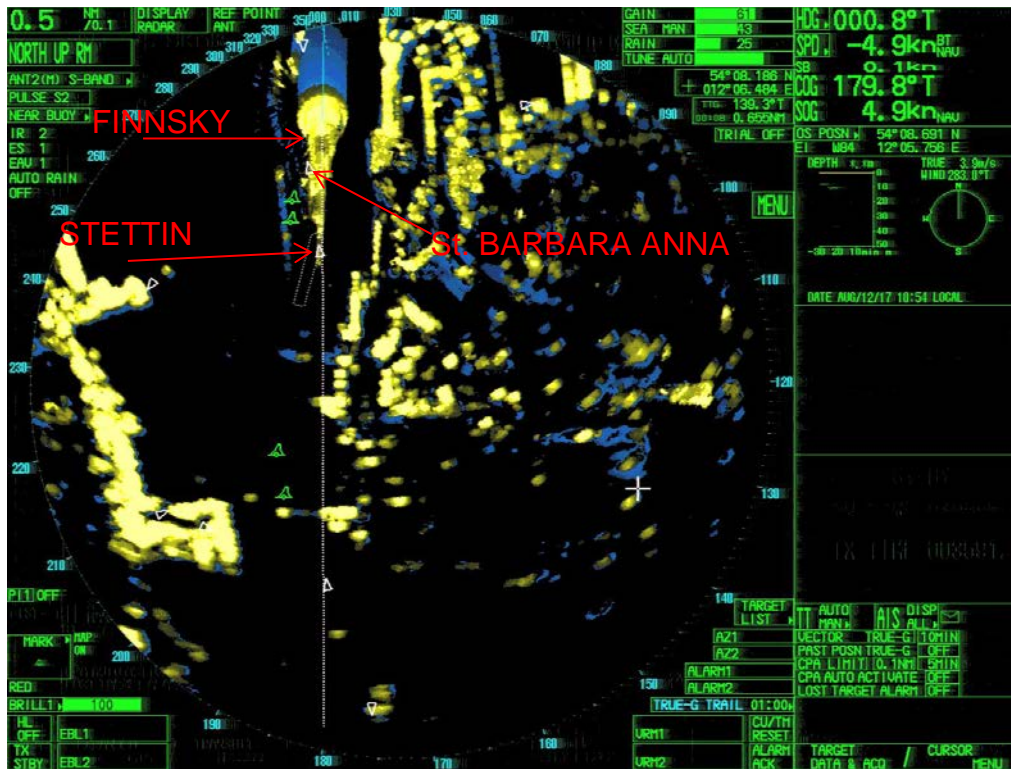
Abbildung 28: Eben vor der Kollision
09:54 Uhr; COG= 179,8°; SOG= -4,9 kn

Die Auswertung der Radarbilder ergibt, dass sich die FINNSKY auf der W-lichen Seite des Fahrwassers hielt und eine W-liche Bewegungstendenz der Prediction zeigte. Zu sehen ist auch, dass sowohl die SANTA BARBARA ANNA und die STETTIN kein Radarecho anzeigten, während die AIS- Signale aufgezeichnet sind. Bedingt durch die lange Radarkeule der FINNSKY werden Radarechos, die genau hinter dem Schiff liegen, nicht angezeigt.

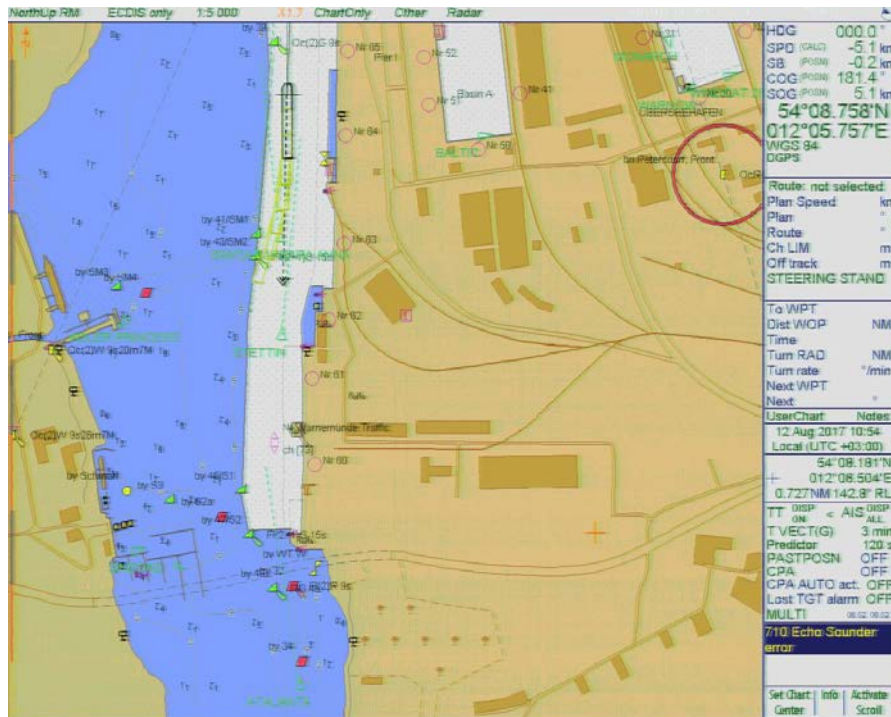
Abbildung 32: Seekarte 09:54 Uhr

Aus den Aufzeichnungen der elektronischen Seekarte geht hervor, dass sich die FINNSKY am W-lichen Tonnenstrich gehalten hat. Es geht auch hervor, dass um 09:54 Uhr die SANTA BARBARA ANNA eine Passage, W-lich an der Bb.-Seite von der FINNSKY anstrebt, während der Vorausvektor der STETTIN zu diesem Zeitpunkt eine E-liche Tendenz anzeigt.

Spätestens hier hätte die Reiseplanung der STETTIN überdacht werden müssen, denn es war von Beginn an vorgesehen, die FINNSKY auf der W-lichen Fahrwasserseite zu passieren, weil die RoRo Fähren nach Auffassung des Lotsen vorwiegend beim Anlegen die E-liche Fahrwasserseite in der Rückwärtsfahrt benutzen würden. Ein rechtzeitiges Aufstoppen und Abwarten der STETTIN hinter der Kleinschiffahrt hätte die Verkehrssituation entschärft (siehe Abb. 32 ff). In dieser Situation wäre auch ein problemloses Ausweichen nach Steuerbord in Absprache mit der FINNSKY, bzw. VKZ möglich gewesen. Der Vorausvektor der STETTIN zeigt in Abb. 32 bereits eine Steuerbordtendenz auf.

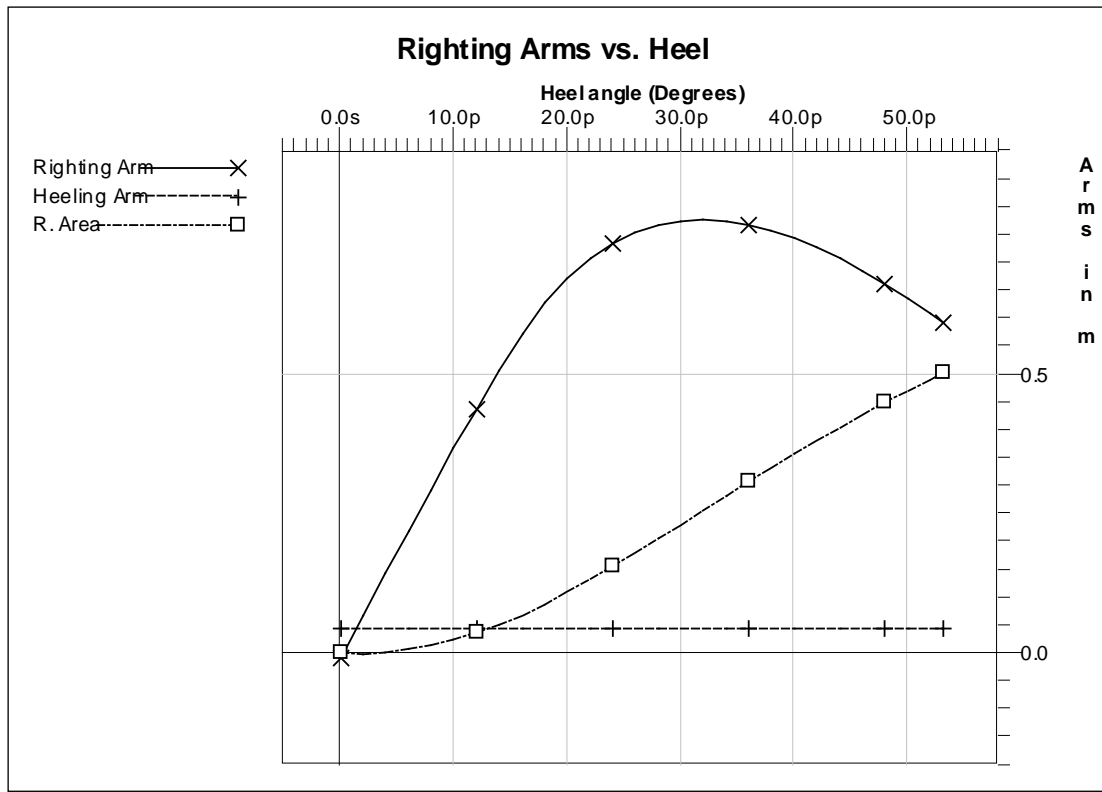
Abbildung : Ladefall 1 Hebelarmkurve

Unter Berücksichtigung der Auswertungen eines Krängungsversuches vom 15.04.1994 und den hier getroffenen Annahmen bestätigen die Ergebnisse dieser Berechnung, dass die STETTIN die Anforderungen zur Intaktstabilität der Richtlinie 2009/45/EG (zuletzt geändert durch (EU)2017/2108) erfüllt. In allen für ein Fahrgastschiff geforderten Ladefällen werden die Stabilitätskriterien erfüllt. Das Schiff weist eine sehr hohe Anfangsstabilität GM' von mehr als 1,86 m aus und hat hohe max. Hebelarme von mehr als $GZ = 0,77m$. Der Stabilitätsumfang ist größer als 60° .

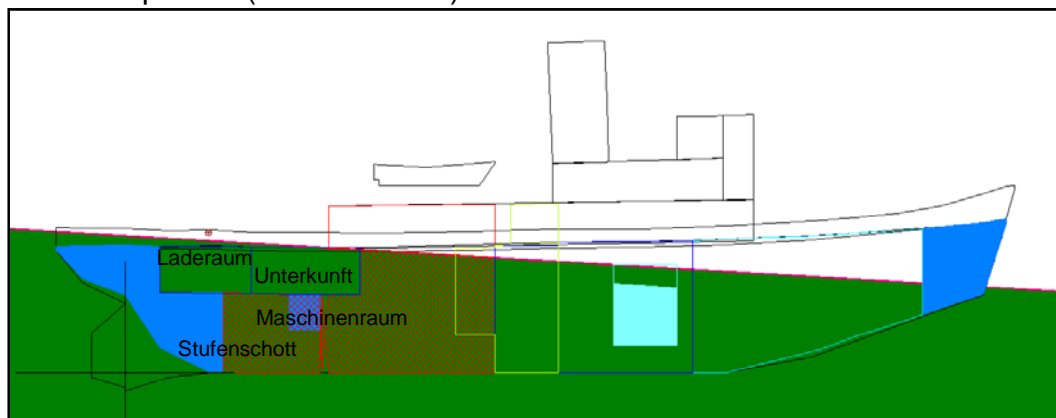
Abbildung 47: Ladefall 1 Leckrechnung

Das geforderte Szenario einer gemeinsamen Flutung mit verbautem Stufenschott der Unterkunft oder des Laderaums mit dem Maschinenraum unterhalb des Hauptdecks (Schottendeck) überlebt die STETTIN nicht. Entgegen den Vorgaben der Richtlinie würde bei Betrachtung eines konsequenten 1-Abteilungsstatusses, mit der Flutung immer nur einer Abteilung in den vier Ladefällen, das Schiff immer schwimmfähig bleiben und auch die hier vorgegebenen Stabilitätskriterien erfüllen.

Ladefall 1 : Flutung des Maschinenraums sowie des Unterkunfts- oder Laderaums unter dem Hauptdeck (Schottendeck).

Anmerkung: der tiefst mögliche Flutungspunkt für die hintere Abteilung Laderaum liegt oberhalb der Tieftauchwasserlinie mit dem gefluteten Maschinenraum.
