Untersuchungsbericht 423/16

**Schwerer Seeunfall**

**Kollision des MS MERIDIAN  
mit MS NEWYORKER und MSC DIANA  
an der Stromkaje von Bremerhaven  
am 20. November 2016 um 01:53 Uhr**

30. Juli 2018

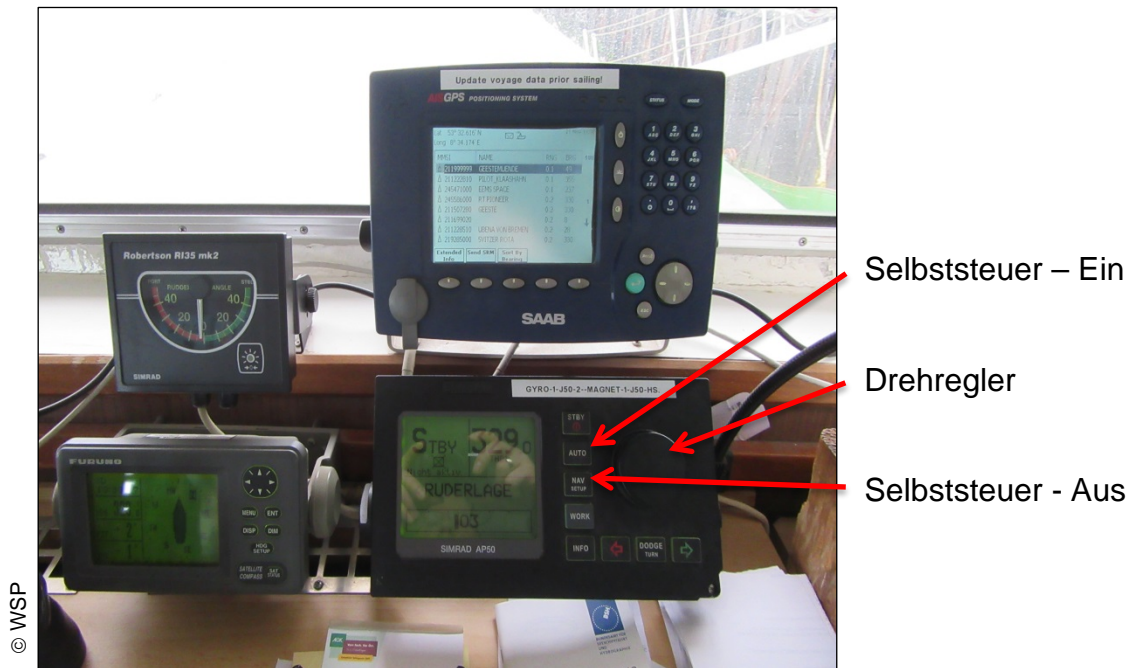
Abbildung 28: SIMRAD AP 50

Die Anlage ist mit dem Kreiselkompass des Schiffes verbunden. Im eingeschalteten Betrieb wird mittels eines Drehreglers der gewünschte Kurs eingegeben (Abb. 28). Die Selbststeueranlage gibt daraufhin elektrische Steuerungsimpulse an die Hydraulik der Schiffsruderanlage. Durch die so erwirkten Ruderlagen wird der vorgegebene Kurs erreicht. Hat das Schiff einen vorgegebenen Kurs erreicht, überwacht das System über den angeschlossenen Kreiselkompass die Beibehaltung des Kurses und reagiert mit entsprechenden Ruderlagen bei Abweichungen. Grundsätzlich wird die Selbststeueranlage (Automatik) eines Schiffes dann genutzt, wenn, zumindest für eine gewisse Zeit, konstante Kurse auf See gefahren werden. Nur bei Manövern, wie etwa An- und Ablegemanöver oder Einfahren in bzw. Verlassen von Schleusen, unter Umständen auch bei Überholvorgängen wird die direkte Steuerung von Hand vorgezogen.

An Bord der MERIDIAN wird die Selbststeueranlage über den Drehschalter eingeschaltet (Abb. 27). Der Schalter wird auf Stellung 1 gestellt und die Selbststeueranlage wird am Gerät (AUTO) eingeschaltet. Der momentan gefahrene Kurs wird auf dem Display angezeigt, und kann nun über den Drehregler verändert werden.

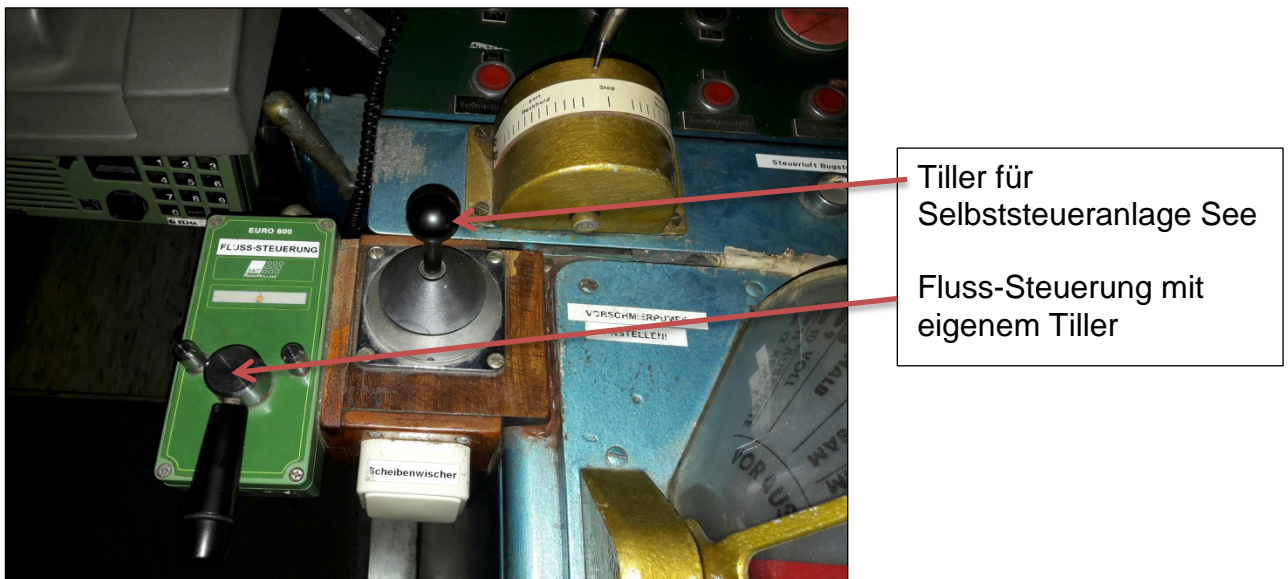
Abbildung 29: Tiller und Flusssteuerung

Befindet sich der Drehschalter in der Stellung 1 und die Selbststeueranlage ist nicht zugeschaltet, kann die Ruderanlage über den Tiller gefahren werden.

Der sogenannte "Tiller", ist grundsätzlich ein Bedienhebel zum Steuern der Hydraulikruderanlage von Hand. Dieser Hebel kann gegen einen leichten Widerstand

Befindet sich der Drehschalter auf der Stellung 2, wird die Fluss-Steuerung genutzt, die ebenfalls durch einen eigenen Tiller bedient werden kann (Abb. 29).
